# PROYECTO DE CONSERVACIÓN TIKAL

*Christa Schieber de Lavarreda*

## ¿QUÉ ES EL PROYECTO DE CONSERVACIÓN TIKAL?

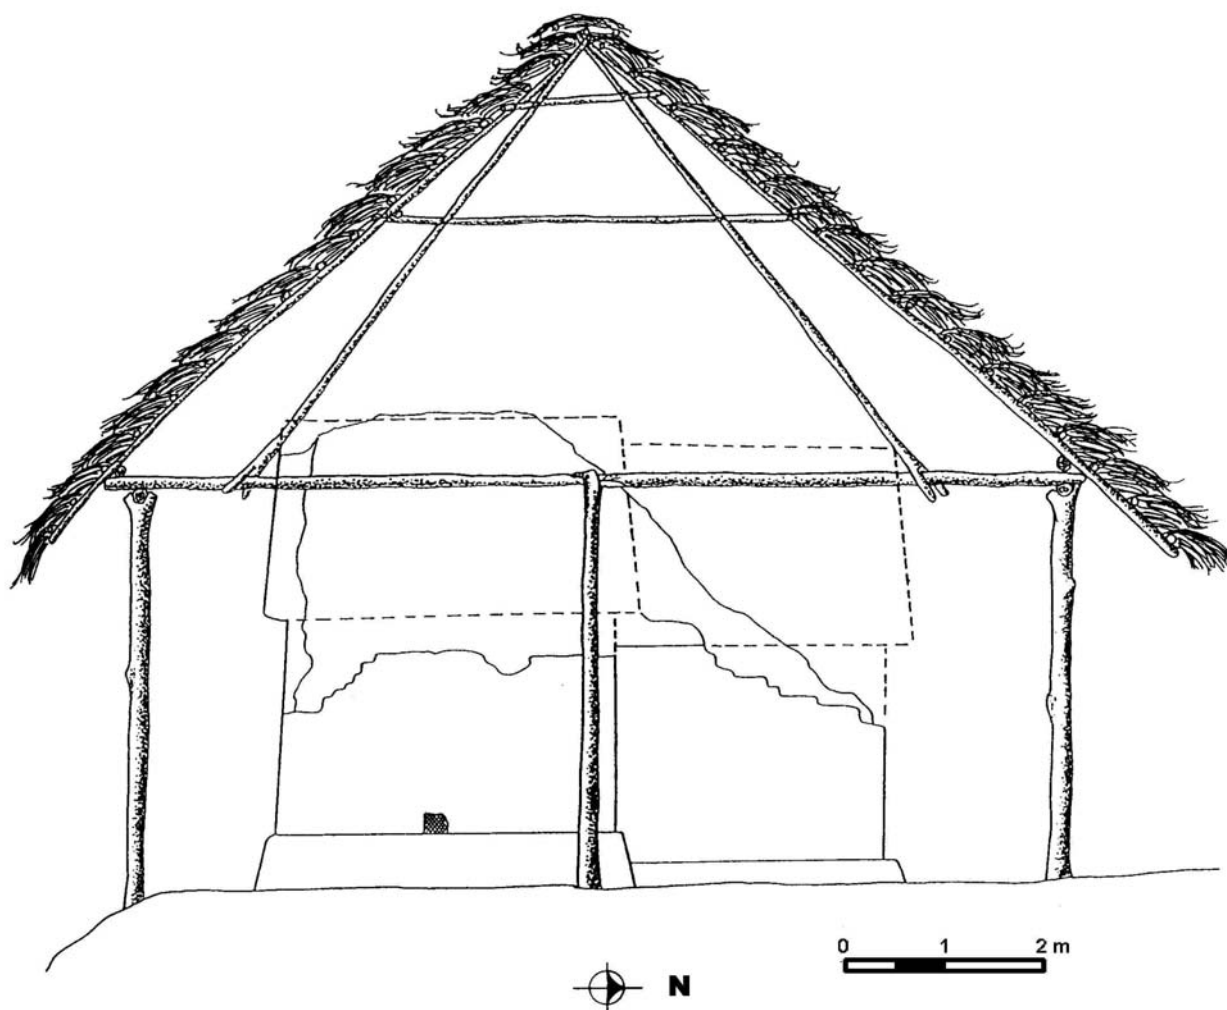
Figura 2 Proyecto de Conservación Tikal - Etapa I, 1996:  
Propuesta de cubiertas para Estructuras 3D-41 y 42

Debido a que las cubiertas existentes de las dos estructuras se encontraron totalmente destruidas y se tomó la decisión de eliminar los rescoldos de los mismos y luego sustituirlas por nuevas, de madera rústica y palmas de guano (Figura 2).

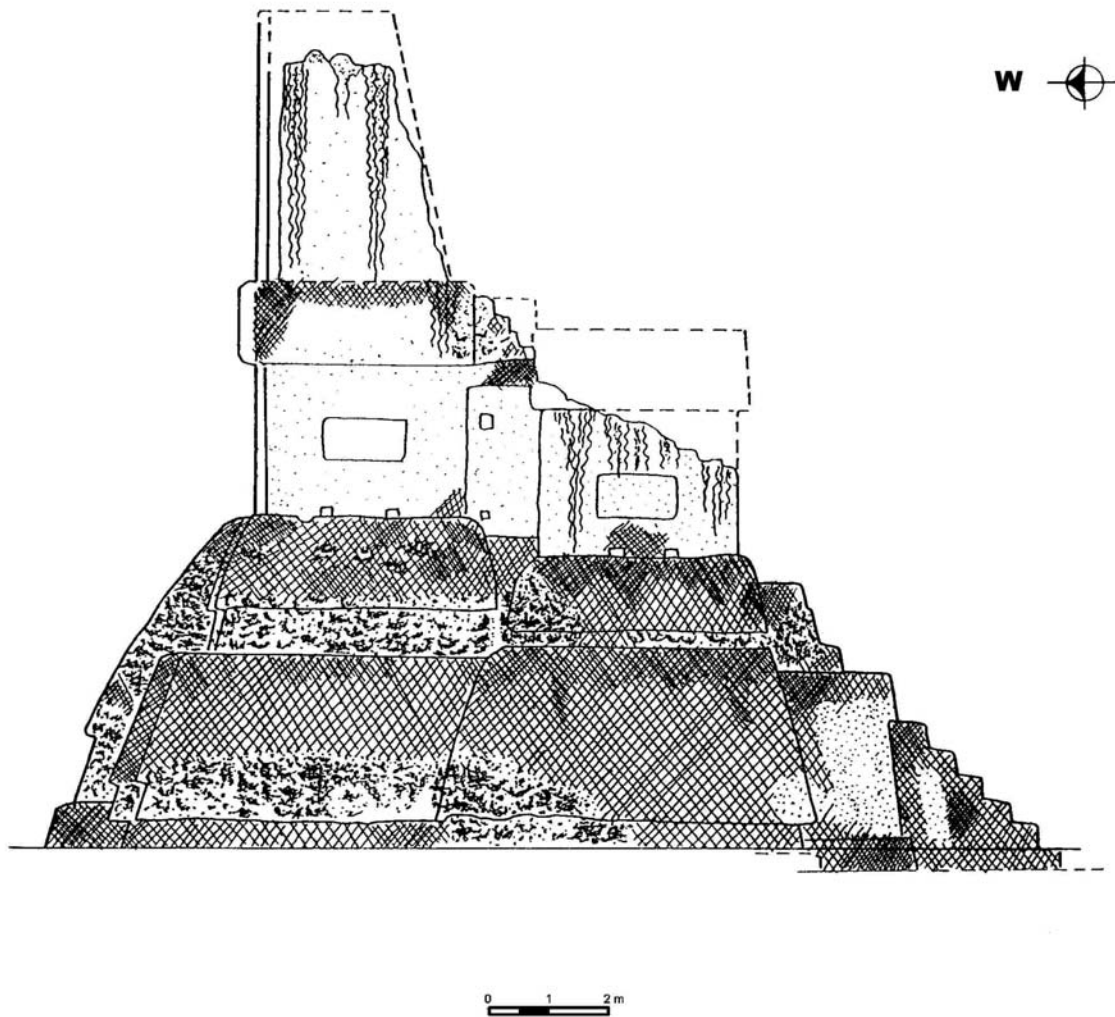
Figura 3 Proyecto de Conservación Tikal - Etapa I, 1996: Estructura 5D-23-2, Fachada Sur, Escala 1:100, dibujo Ivo Romero

Siendo un caso similar al anterior, también del Clásico Temprano, se liberó de esta estructura la 5D-23-1B, debido al alto grado de deterioro de la versión un poco más tardía, la 5D-23-1A, de la cual queda únicamente una parte del primer cuerpo de la fachada norte. La estructura presenta una escalinata central de 11 escalones en la fachada este, la cual sostiene restos de cuatro mascarones (dos en los lados norte y sur de la escalinata por cuerpo) y un escalón más que representa la arista del segundo cuerpo del basamento. El edificio con tres vanos de acceso en la fachada este alberga tres cámaras. Este edificio presenta detalles de erosión impresionantes. Para la documentación/registro en dibujo se estableció una simbología que pudiera reflejar a primera vista la situación de conservación arquitectónica (Figuras 3 y 4).
