1998 Resultados finales de la restauración del Templo I de Tikal. En *XI Simposio de Investigaciones Arqueológicas en Guatemala, 1997* (editado por J.P. Laporte y H. Escobedo), pp.41-53. Museo Nacional de Arqueología y Etnología, Guatemala (versión digital).

# RESULTADOS FINALES DE LA RESTAURACIÓN DEL TEMPLO I DE TIKAL

*Gaspar Muñoz Cosme*

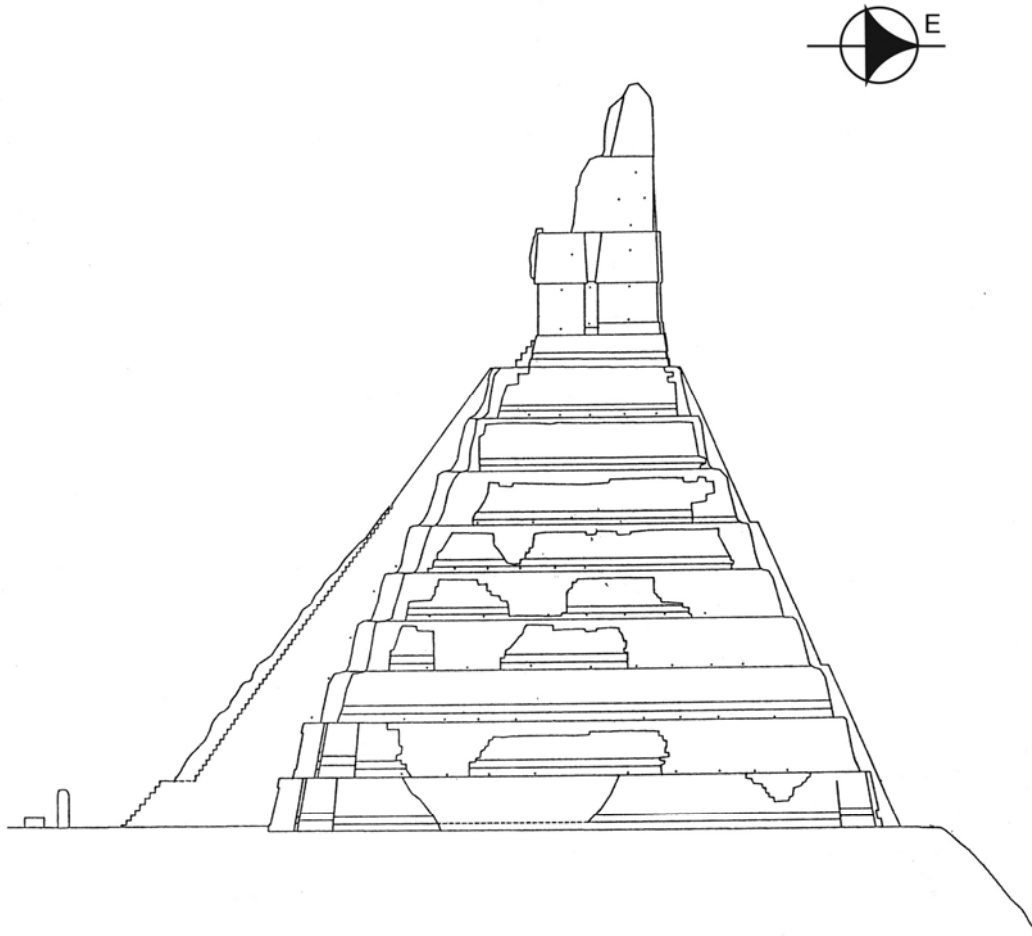
Figura 4 Elevación Sur del Templo I de Tikal

Pero el proceso de degradación física del edificio no era homogéneo, sino que dependía de la orientación y de factores externos. Así, el estado de conservación de la fachada sur era bastante aceptable y sin grandes pérdidas de volumen, mientras que en la fachada este la mayoría de los muros se encontraban dañados o deformados, mientras que en la fachada norte dos grandes árboles de *ramón* se enraizaba de forma destructiva en el interior de los primeros cuerpos.
