1999 Trabajos de restauración en el Edificio A de Nakum, Petén. En *XII Simposio de Investigaciones Arqueológicas en Guatemala, 1998* (editado por J.P. Laporte, H.L. Escobedo), pp.139-146. Museo Nacional de Arqueología y Etnología, Guatemala.

# TRABAJOS DE RESTAURACIÓN EN EL EDIFICIO A DE NAKUM, PETÉN

*Raúl Eduardo Noriega*

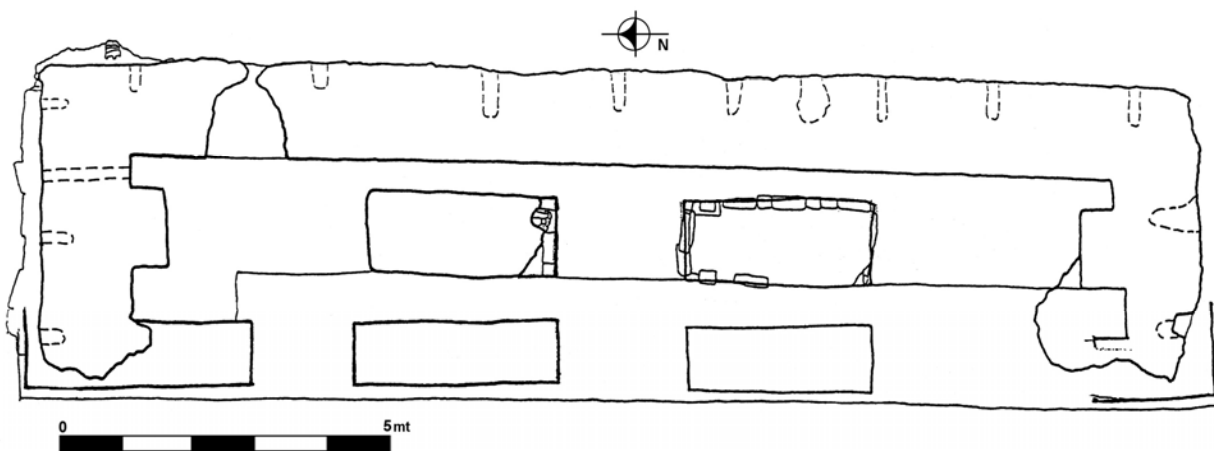
Figura 3

Su arquitectura lo hace un edificio con características únicas en todo Petén, pertenece al periodo Clásico Tardío con remodelaciones en el Clásico Terminal. El edificio está orientado al oeste y algunos sondeos hechos en la pirámide hacen suponer que tenía siete cuerpos en la fachada oeste y nueve cuerpos en la fachada este, tiene adosadas dos plataformas aparentemente truncadas, una al norte y otra al sur, ambas tan altas como la base que sustenta al templo (Figuras 3 a 5).

Antes de su intervención, el estado de conservación del templo en general era alarmante; paredes agrietadas y desprendimientos de muros. En 1989, por lo menos una tercera parte de la crestería quedó en voladizo, porque se derrumbó parte de los muros del templo, el derrumbe abarcó desde la jamba norte del acceso central hasta el extremo sur del templo incluyendo todo su acceso sur, hasta el arranque de la crestería.
