# AVANCE EN LOS TRABAJOS DE INVESTIGACIÓN ARQUEOLÓGICA Y RESTAURACIÓN EN LOS EDIFICIOS N, 60 Y 61 DE NAKUM

*Raúl Noriega Girón*

*Bernard A. Hermes*

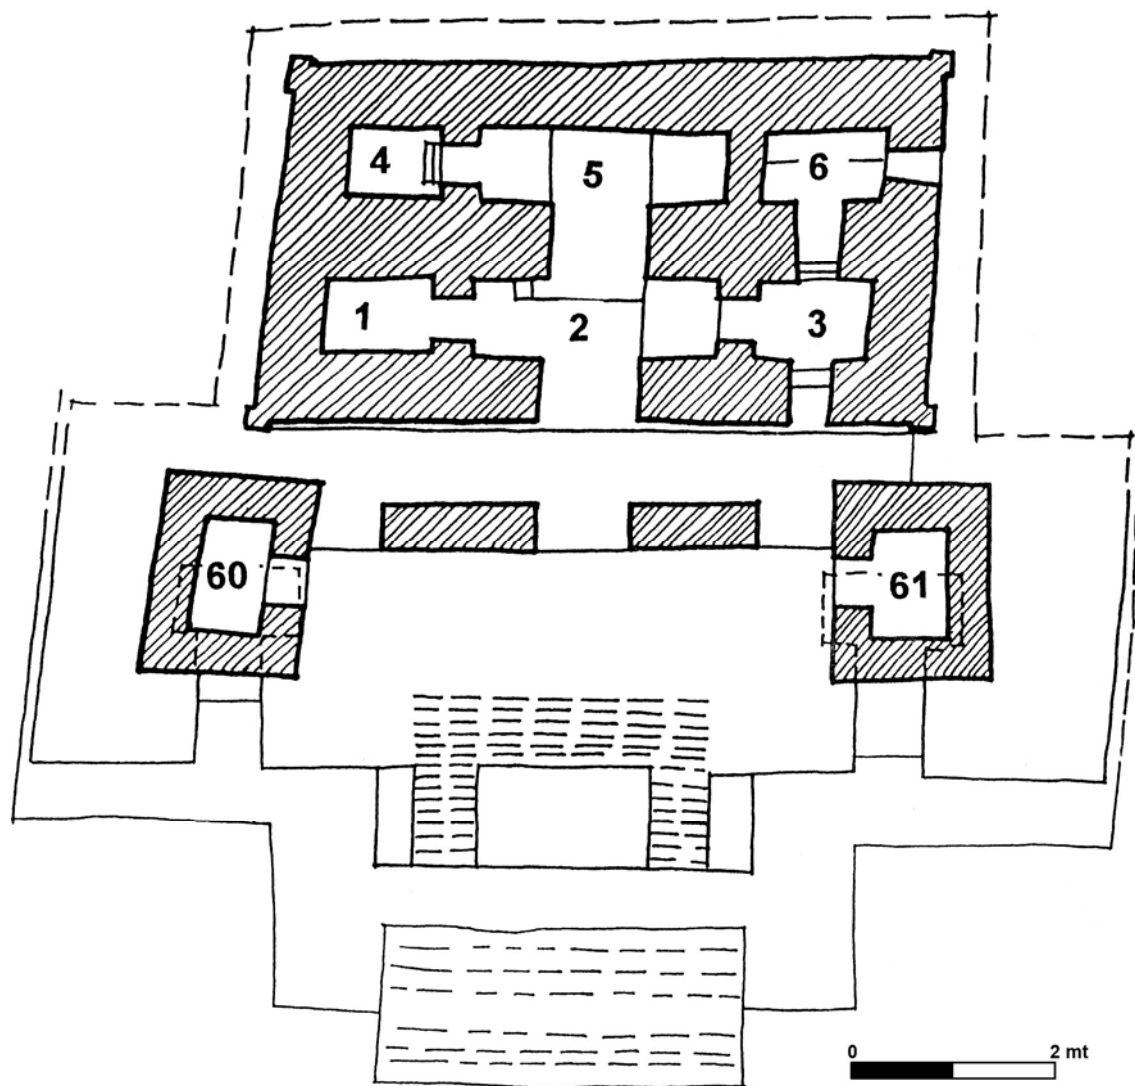
Figura 3 Planta de los Edificios N, 60 y 61

Los Edificios N, 60 y 61 se encontraron cubiertos de vegetación, los árboles que crecieron sobre ellos provocaron desprendimientos de grandes porciones de muros, además de la desintegración de piedras de fachada y la pérdida de cohesión en los rellenos (Figura 3).

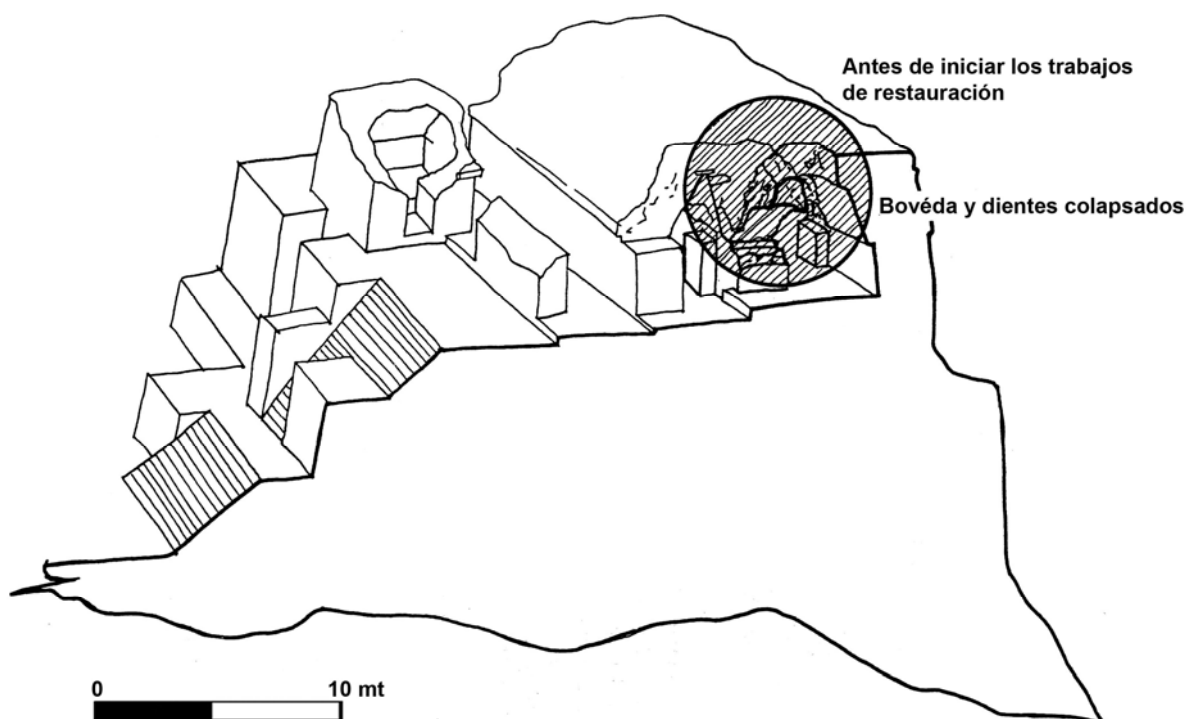
Figura 4 Isométrico antes de iniciar trabajos de restauración en las cámaras del templo

Los muros aún en pie conservan buena parte de sus piedras de fachada, pero el peso de los árboles y la penetración de las raíces despegaron buena parte de ellas provocando deformaciones en los muros y pérdida de piedras de fachada. El Edificio N aún conserva en pie la mayor parte de sus cámaras, pero los dinteles sobre los vanos se pudrieron, lo que provocó el desprendimiento de piedras, incluyendo parte de las bóvedas. En el Cuarto 2, el derrumbe de la bóveda abarcó casi todo el espacio de la cámara (Figura 4).
