# ESTADO ACTUAL Y EXCAVACIONES EN EL CASTILLO DE SAN FELIPE DE LARA

Yvonne Putzeys  
Edgar R. Ortega

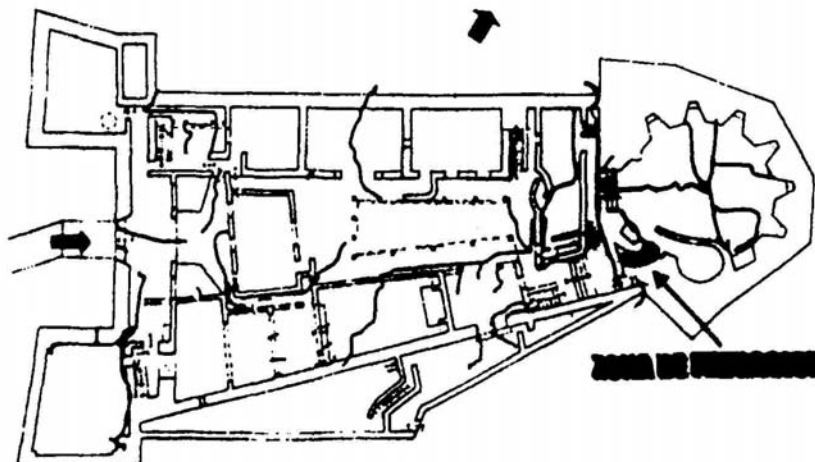
## DAÑOS LOCALIZADOS EN EL PRIMER NIVEL

• Línea roja indica grieta en muros    Línea verde indica grieta en pisos

Figura 2 Reporte de daños en Izabal; daños localizados en el primer nivel

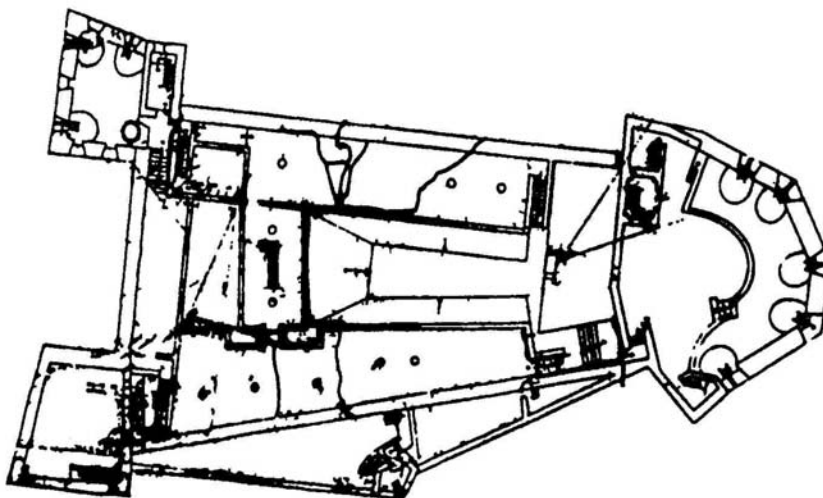
## DAÑOS EN EL SEGUNDO NIVEL

Figura 3 Daños en los techos; daños en el segundo nivel

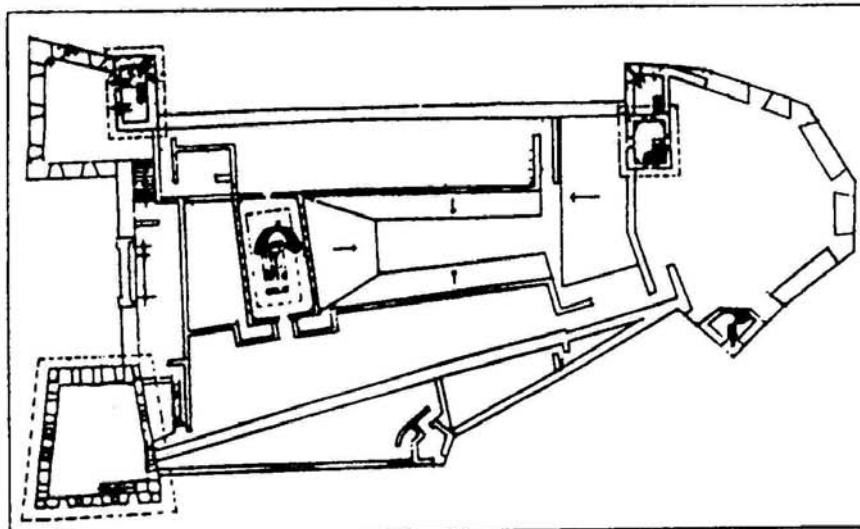
## DAÑOS EN EL TERCER NIVEL

- LINEA ROJA INDICA GRIETAS EN MUROS
- LINEA VERDE INDICA GRIETAS EN PISOS

Figura 4 Grieta prolongada; daños en el tercer nivel
