Trabajos realizados por la Unidad de Arqueología del Parque Nacional Tikal, 2005-2006. En XX Simposio de Investigaciones Arqueológicas en Guatemala, 2006 (editado por J. P. Laporte, B. Arroyo y H. Mejía)- Museo Nacional de Arqueología y Etnología, Guatemala.

TRABAJOS REALIZADOS POR LA UNIDAD DE ARQUEOLOGÍA DEL PARQUE NACIONAL TIKAL, 2005- 2006

Arqueología Maya, Guatemala, Petén, Tikal, restauración, Templo IV, canteras, Acrópolis Central

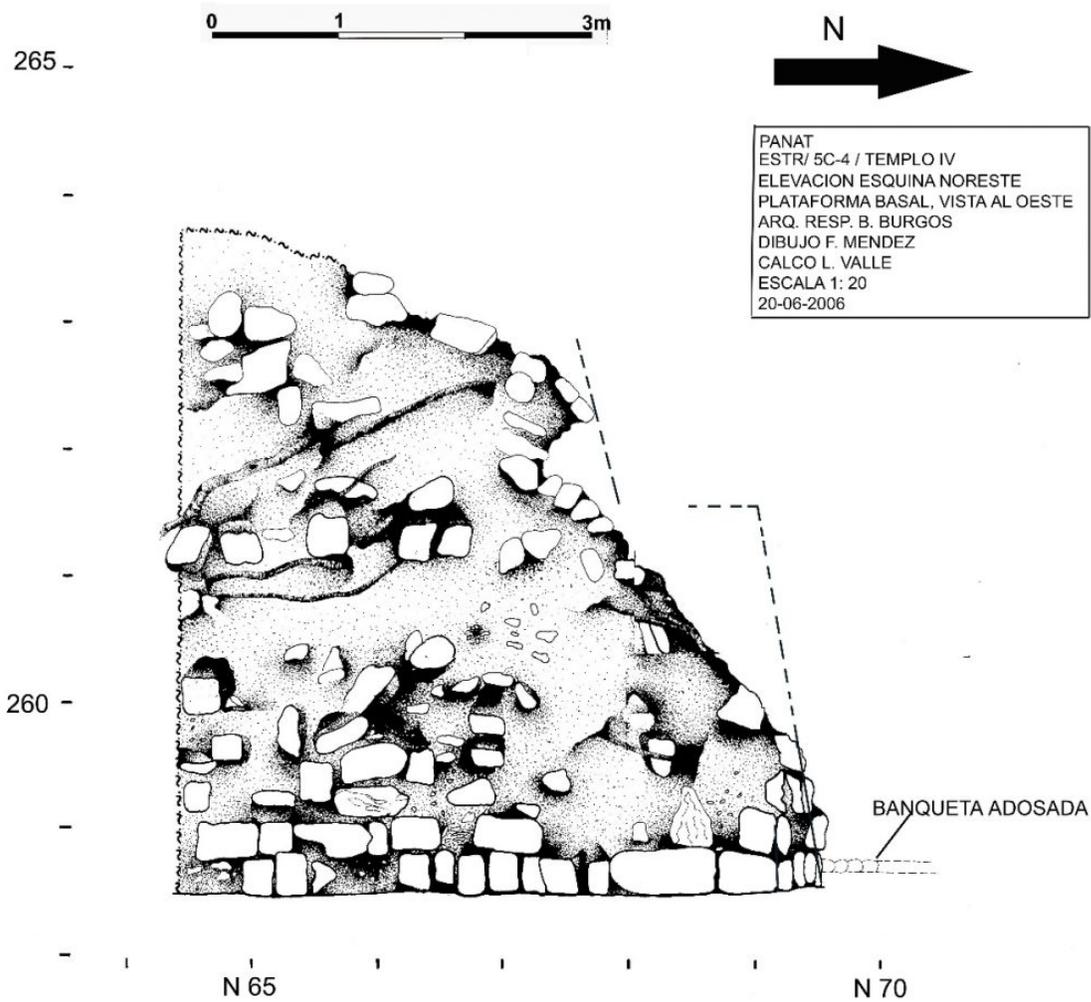
Figura 12 Elevación de la esquina noreste

Las excavaciones para definir los laterales norte y sur de la escalinata de ascenso a la Plataforma Basal se han realizado en las bases de la escalinata, encontrando las tres primeras gradas y definiendo dos cuerpos para la plataforma. También la esquina noreste de la plataforma se definió, teniendo forma redondeada (Figura 12).

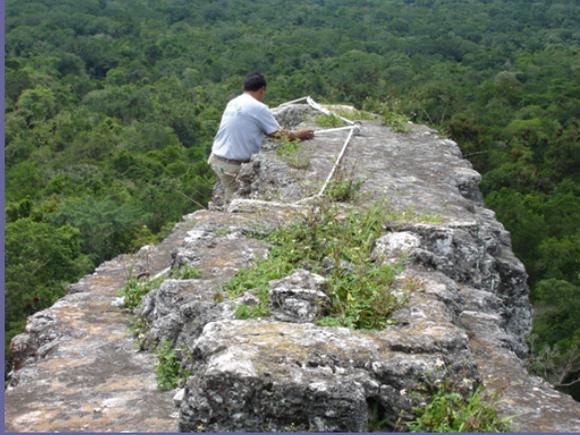
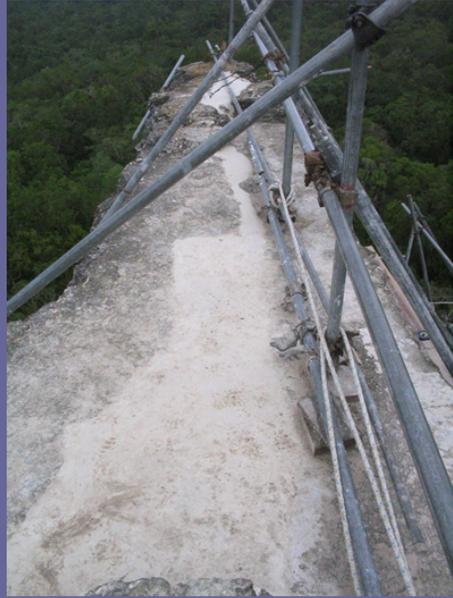
Figura 13 Detalle de crestería

Los primeros trabajos se iniciaron en septiembre de 2005, específicamente en la parte superior de la crestería con resanes de pisos y sellamiento de la bóveda rota en el tercer nivel de cámaras aligerantes con que cuenta la crestería, la intemperie había formado grietas grandes, al extremo de romper el bloque final de la bóveda del tercer nivel, permitiendo el tamaño, el paso a una persona (Figuras 13 y 14).

Resane del techo de la Crestería

Cámara aligerante abierta, en el tercer nivel de crestería

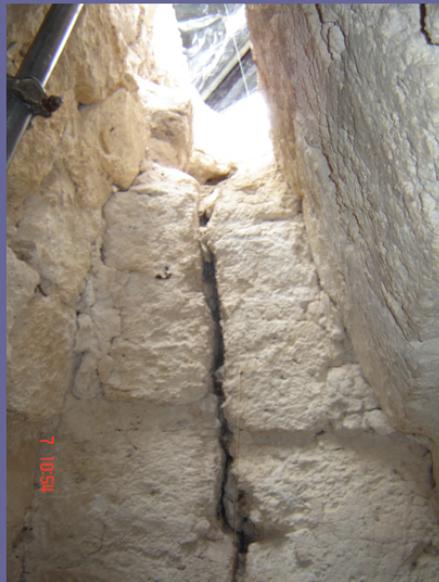
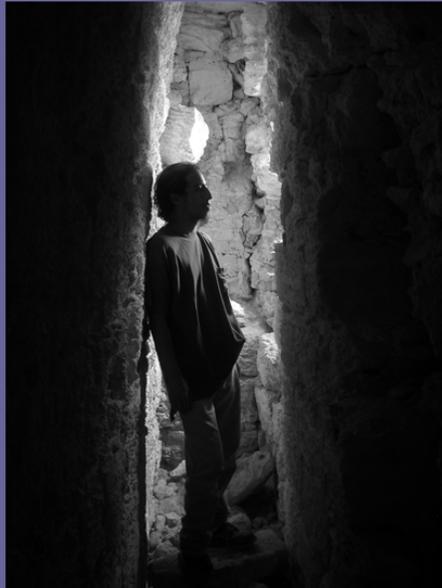
Figura 14 Espacios en la crestería

Registro de cámara aligerante abierta, segundo nivel de crestería
