### CONTROL ARQUEOLÓGICO EN LA INTRODUCCIÓN DE UN DRENAJE EN UN MONUMENTO COLONIAL: “CASA DE SOR JUANA DE MALDONADO” EN ANTIGUA GUATEMALA

Ana Betzabé Cruz

*Consejo Nacional para la Protección de La Antigua Guatemala*

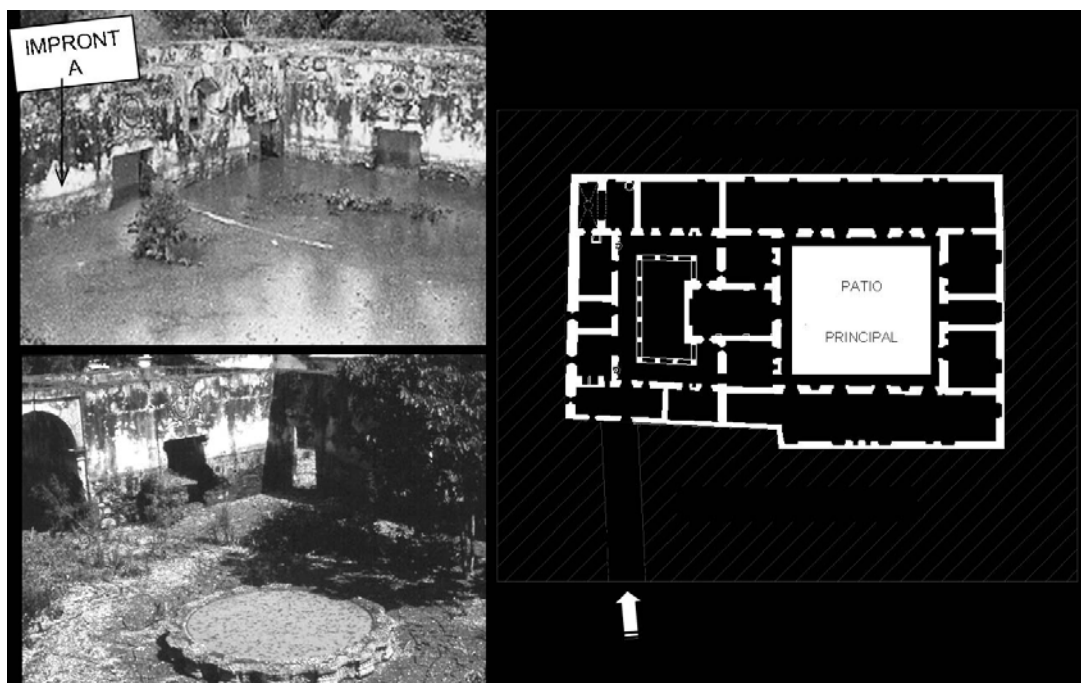
Un fenómeno paulatino fue el surgimiento de propiedades privadas en torno al Monumento, ello hizo que quedara no sólo alejado de la calle sino confinado sin más salida que un largo callejón, esa situación de por sí difícil se agravó porque el Monumento se encuentra a un nivel más bajo que la calle, ello ocasionaba que durante el invierno el nivel del agua de lluvia no tuviera salida, acumulándose por lo consiguiente en su interior (Figura 2).

La introducción de un adecuado drenaje en este Monumento era una urgente necesidad, tomando en consideración que la excesiva humedad dañaba considerablemente los muros.

Figura 2 Acumulación de agua pluvial en el patio del Claustro

Por lo anteriormente expuesto, fue planificada y ejecutada la introducción de un moderno drenaje para evacuar las aguas servidas y pluviales del interior del Monumento y coadyuvar a la conservación de este ejemplo arquitectónico del siglo XVIII; esta actividad fue controlada arqueológicamente debido a la importancia cultural que reviste el Monumento “Casa de Sor Juana” y a la gran cantidad de evidencias antiguas halladas en el subsuelo, y así efectuar una introducción idónea de tubería, aprovechando simultáneamente esta oportunidad para documentar y estudiar el área en mención. Destaca la metodología y las técnicas de trabajo usadas que pueden servir de referencia para otras intervenciones similares.

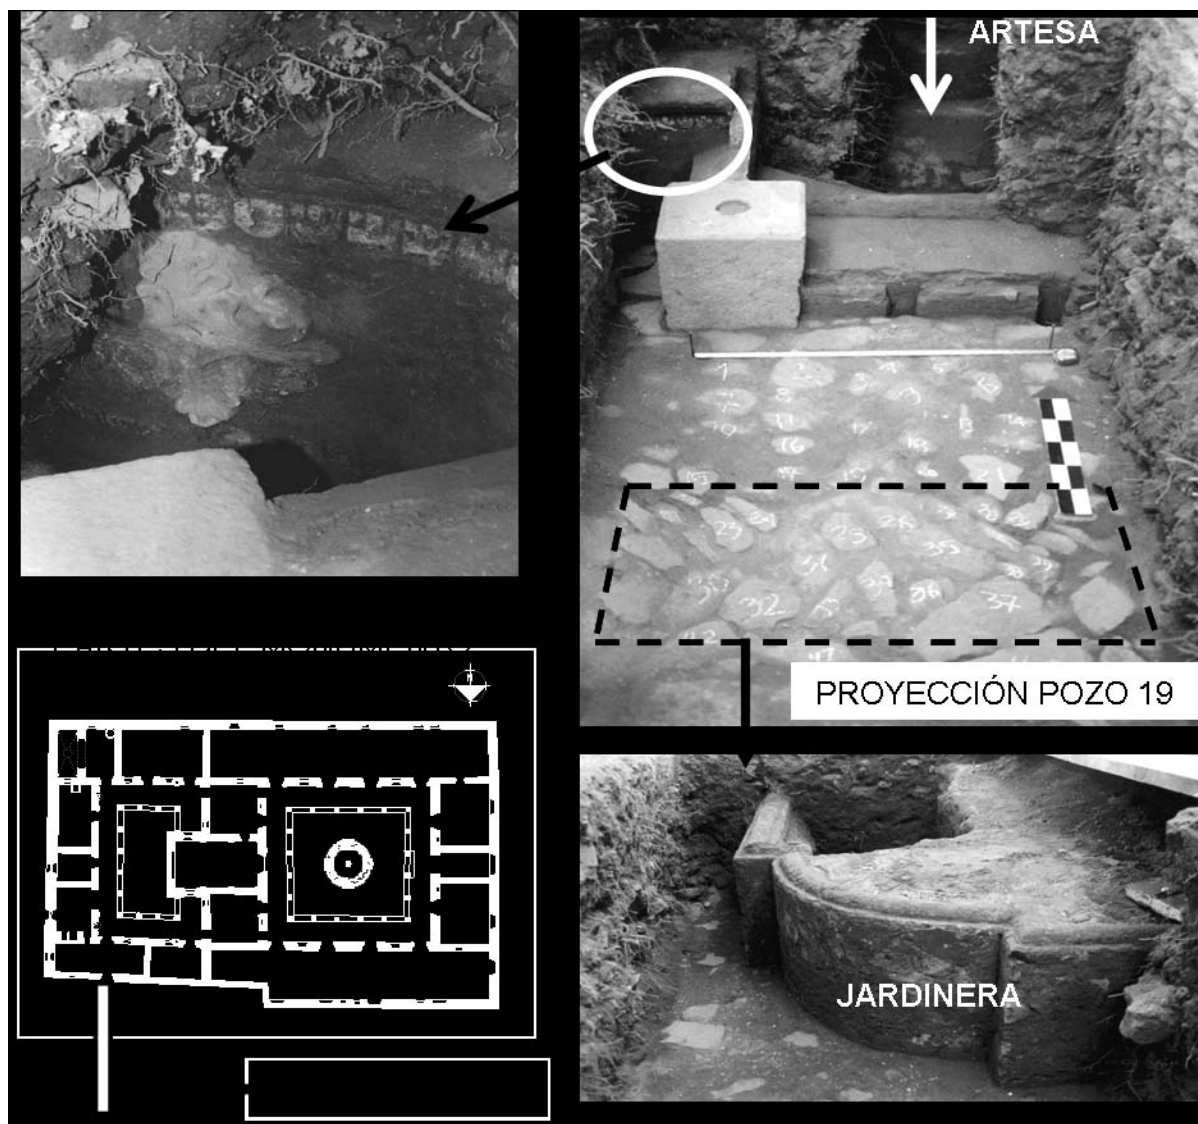
Se constituyó a partir del ingreso al Monumento, que es un largo pasillo longitudinal de 32 m aproximadamente hasta el Monumento propiamente dicho, donde fue efectuada la Trinchera 2-2003 (Figura 5), con orientación en eje norte-sur a lo largo de todo el paso de servidumbre. A escasos 0.30 m aparecieron evidencias antiguas, como una basa de piedra con una perforación al centro donde posiblemente fue colocado un pilar de madera; contiguo a esta basa se encontró una artesa con azulejos amarillo, azul y blanco en buen estado de conservación (Figura 6); este hallazgo fue uno de los obstáculos más preocupantes por la profundidad en que se estaba, lo cual suponía pasar el tubo PVC por debajo, afín de no destruir tan importante elemento arquitectónico de la época colonial. Aunado a estos elementos apareció un empedrado antiguo asociado a la artesa, y a una jardinera mixtilínea hacia el sur.

Figura 6 Hallazgo de una artesa y jardinera mixtilínea

Por la evidencias anteriores, fue necesario realizar un pozo (Pozo 19-2003) ubicado en el extremo norte de la Trinchera 2, justamente donde apareció el sector de empedrado anteriormente mencionado, por lo que antes de removerlo, fueron marcadas con yeso cada una de las piedras, con el fin de volverlas a colocar en su lugar original posterior a la intervención. El fin principal de este pozo, fue bajar hasta donde se pudiera hacer un túnel (Figura 7) en el perfil norte, para poder conectar el tubo de

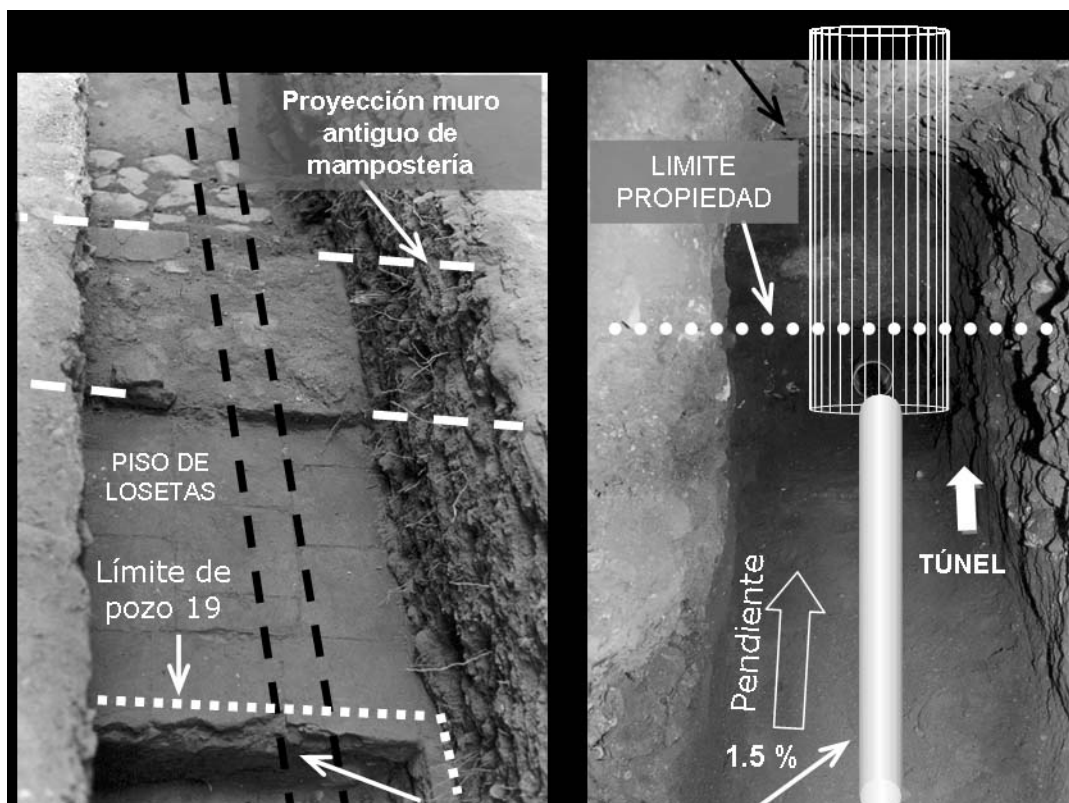
Figura 7 Pozo 19 y proyección de túnel en el perfil norte

drenaje hacia la candela que se colocó inmediatamente al norte de la puerta de ingreso al Monumento y hacer otro túnel en el perfil sur para pasar por debajo de la jardinera. Otros elementos arquitectónicos como ocho muros que corren perpendiculares a la trinchera y un drenaje, se observaron a lo largo del resto de la trinchera.
