# CRITERIOS DE CONSERVACIÓN EN EDIFICIOS DE NAKUM Y YAXHA

Julio Sánchez Montúfar  
Pronat-Prosiapeten

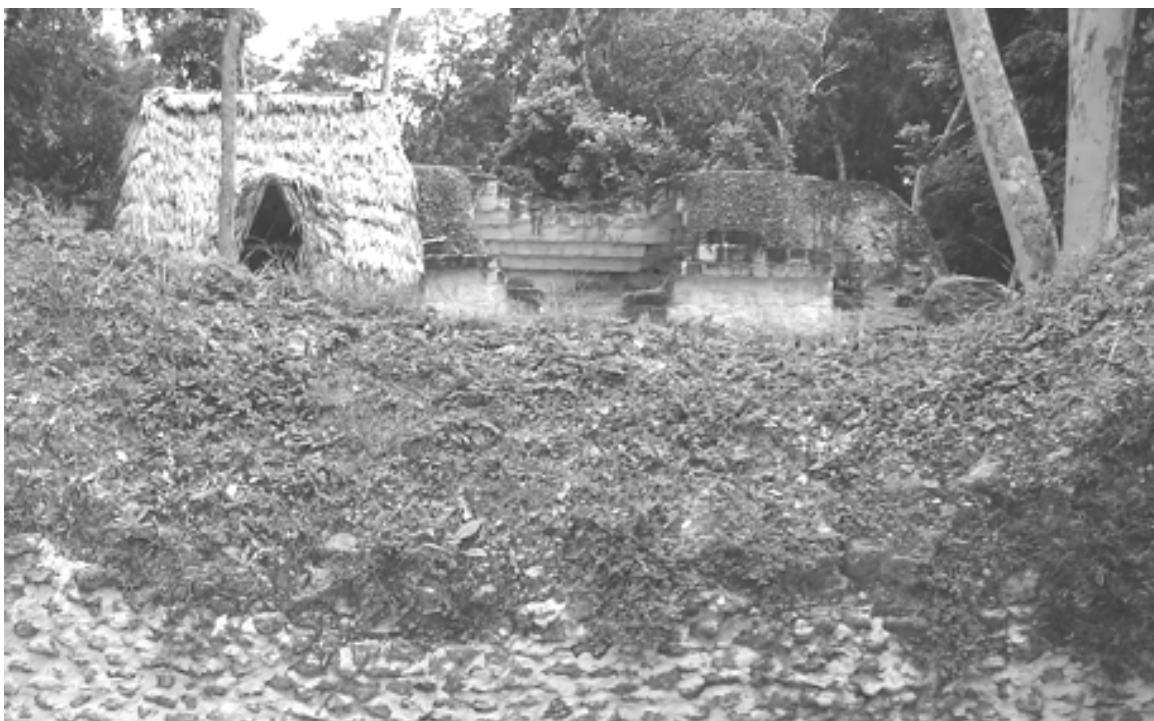
Instalación de cubierta reversible en cámara. Debido a que los estucos y grafiti originales de la cámara vaciada años atrás (ubicada en el extremo norte del Edificio R), presentaba serios deterioros, manifestados especialmente por la presencia de excesiva humedad y microflora en los muros, así como el desprendimiento parcial de estucos, fue necesario construir una cubierta, la cual se caracterizó por ser de tipo reversible y utilizar materiales perecederos locales: palo rollizo y guano (hoja de palma). Se trabajó una estructura simplemente apoyada, es decir que se tuvo el cuidado de no hacer ningún tipo de perforaciones (en el material original de bóveda, muros o piso), con excepción de un solo punto (pero que es justificable, debido a que el empotramiento se lleva a cabo en mampostería nueva). Fue necesario aplicar insecticida (comejenol) con bomba aspersora, para evitar el deterioro que puede provocar la polilla.

Además, la nueva estructura reversible, presenta la gran ventaja que puede desmontarse en cualquier momento, sin haber causado daño alguno a la edificación original (Figura 1).

Figura 1 Cubierta reversible en cámara de Edificio R

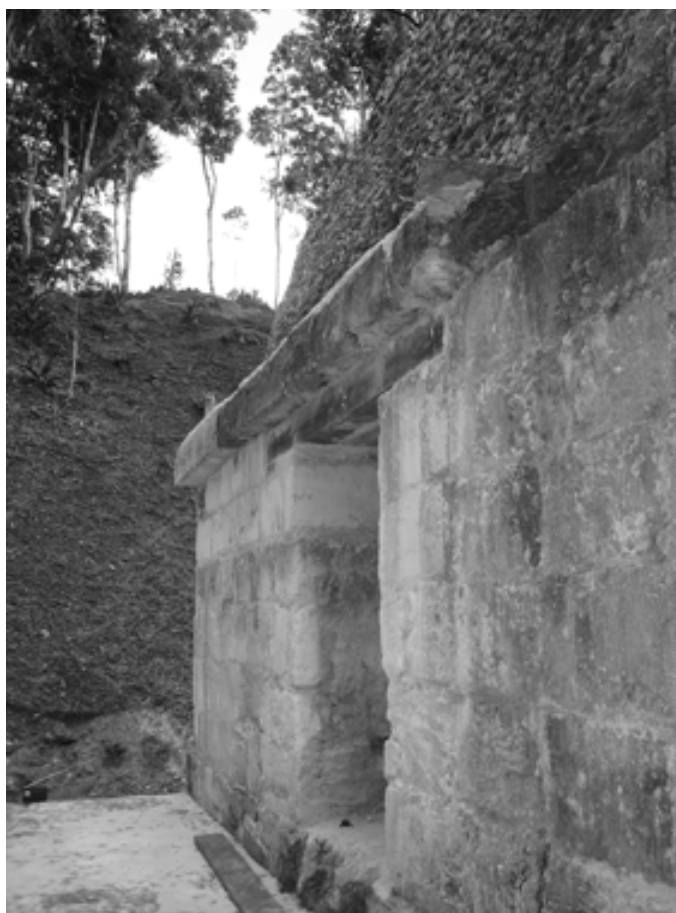
En el Edificio G se emplearon diferentes criterios de restauración: reintegración de piedra de bóveda; integración de piedra de bóveda en los faltantes de la Cámara Este del edificio y de dinteles de chicozapote en un vano al oriente del edificio (Figura 2). Integración de pasadores (palo tinto) en el interior de la bóveda, teniendo la evidencia de improntas circulares en bóvedas; consolidación de cornisas (localizadas al este y sur del edificio), uniendo mortero a base de cal; integración de piedra de cornisa en faltantes, también en esquinero sureste; consolidación de estucos originales en el interior de la cámara y del piso original del entrepiso; integración de pisos originales en entresijos, con pañuelos (empleando un mortero “bastardo”, hecho de cal y cemento); consolidación de muros y banca en la Cámara Superior Este, integrando mezcla a base de cal; esta cámara fue cubierta con material selecto para conservarla de mejor forma.

Figura 2 Integración de dinteles de chicozapote y cornisa en Edificio G

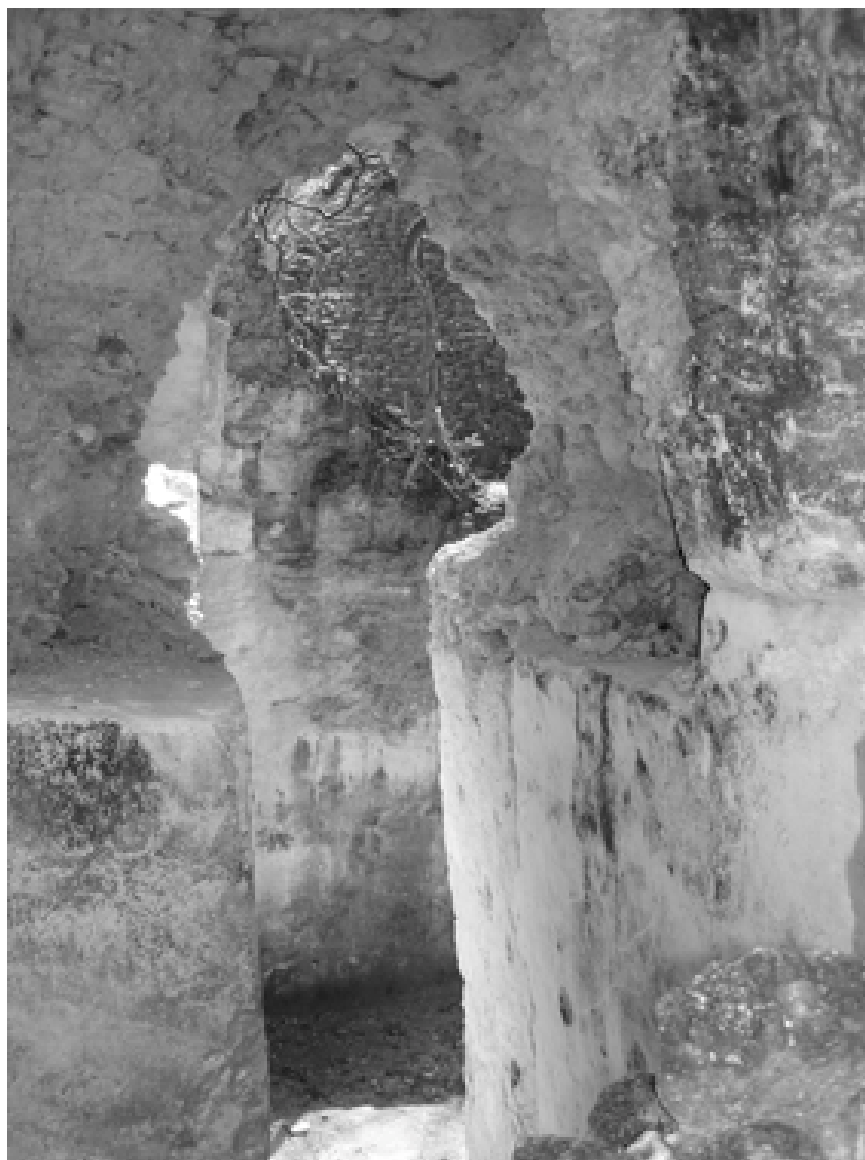
Se restauró una de las cámaras ubicadas al oeste del edificio, trabajando los siguientes criterios: integración de material faltante en muros, de dinteles en vano interior (teniendo las evidencias del mismo: improntas circulares y fragmentos de madera), utilizando palo tinto; reintegración de piedra de bóveda (Figuras 3 y 4).

Figura 3 Evidencia (improntas circulares) de dinteles de palo tinto, en cámara del Edificio D

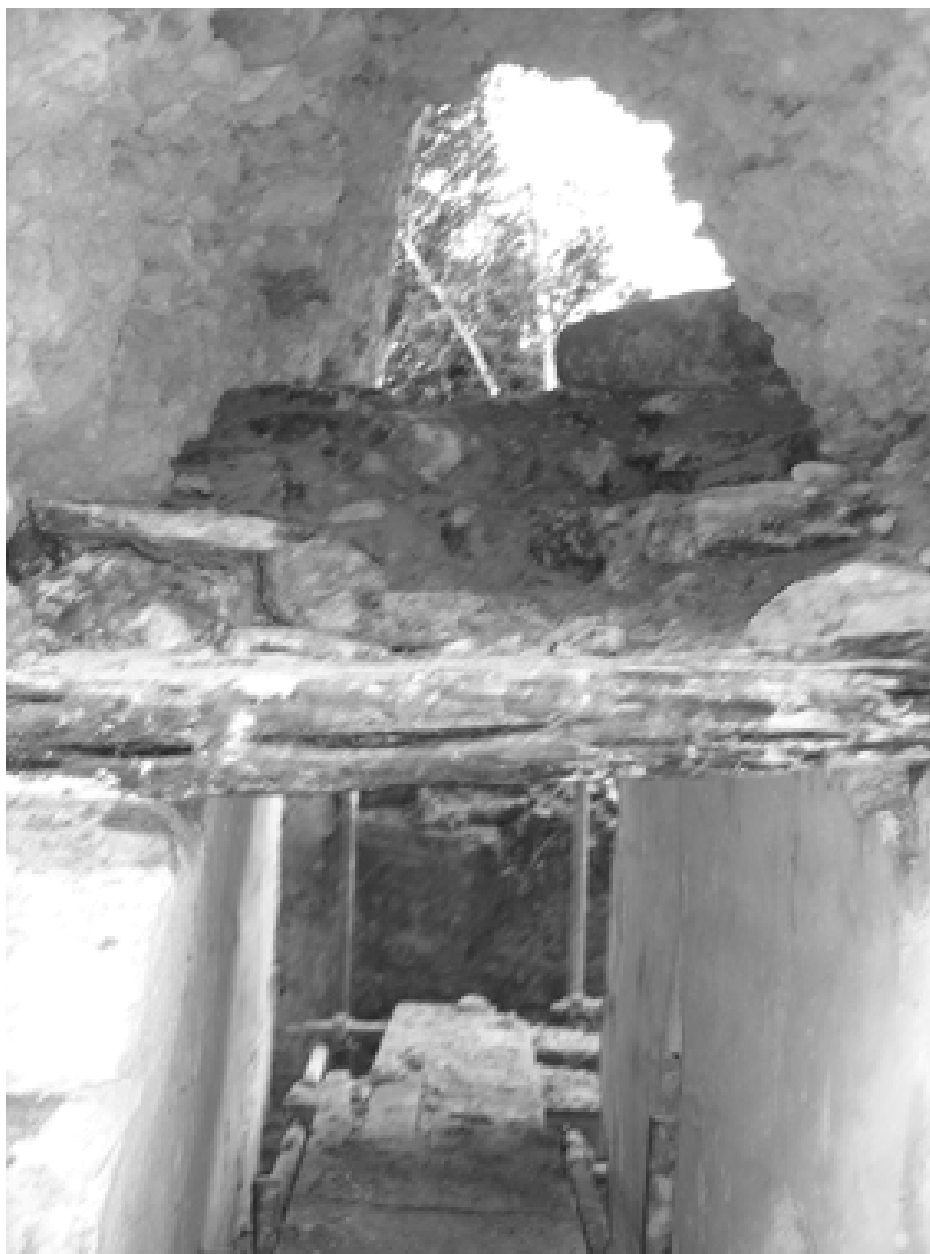
Figura 4 Integración de dinteles rollizos (palo tinto), en cámara del Edificio D

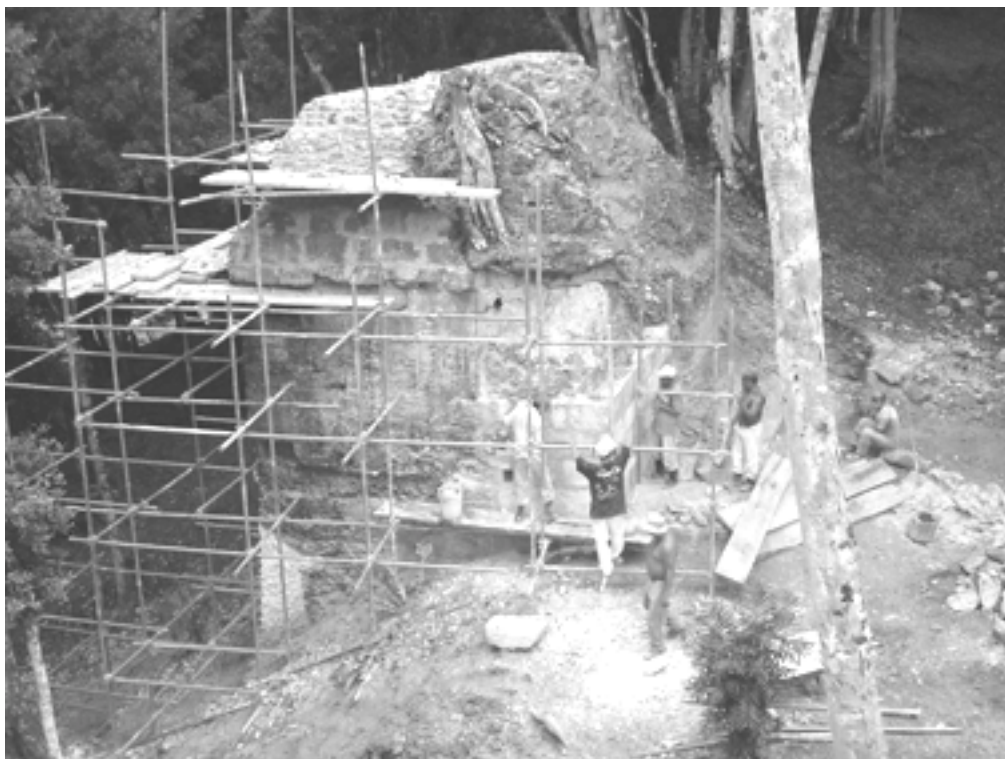
Restauración en los sectores sur, este y oeste del edificio. Liberación de flora mayor, situada especialmente en el sector sureste del edificio; consolidación en los muros sur, este y oeste, utilizando mortero nuevo en piedra original; integración de muros de fachada en el sector sueste del edificio; consolidación de cornisas originales e integración de los faltantes de cornisa, incluyendo el esquinero sureste; consolidación del remate del edificio, sector sureste, e integración del faltante. En el edificio, se realizó investigación arqueológica en el interior de la cámara, la piedra que se extrajo (en su mayoría piedra de bóveda), regresó nuevamente a la cámara una vez finalizado el trabajo arqueológico de campo (Figuras 5 y 6).

Figura 5 Integración de muro de fachada en esquinero suroriente del Edificio M

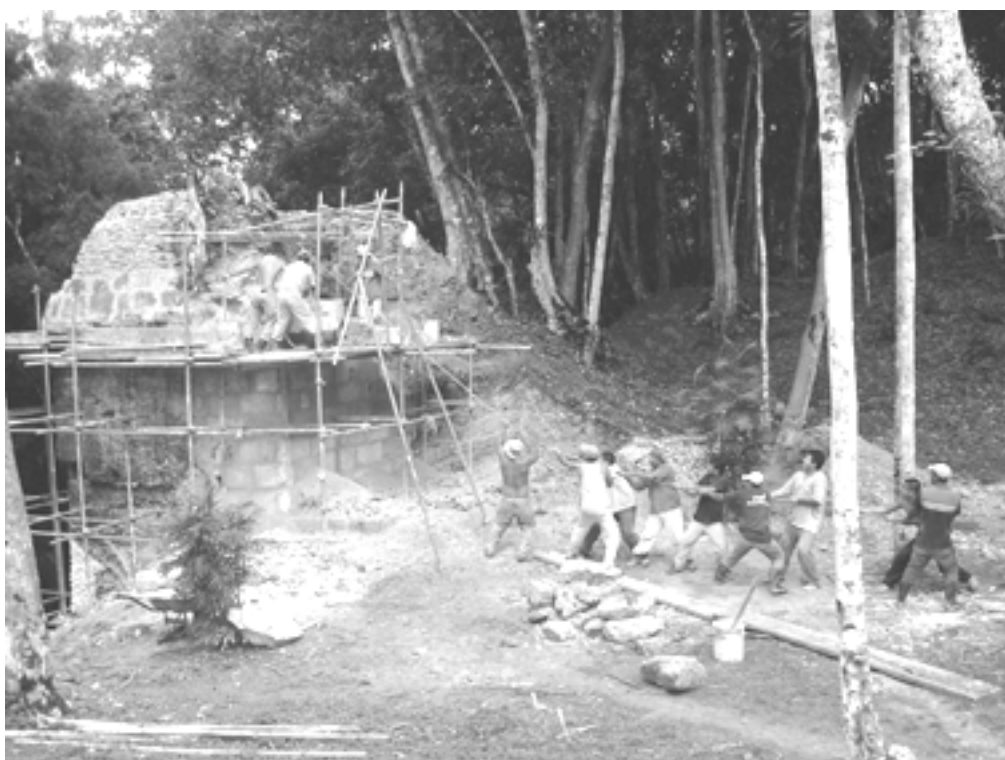
Figura 6 Integración de esquinero suroriente del Edificio M

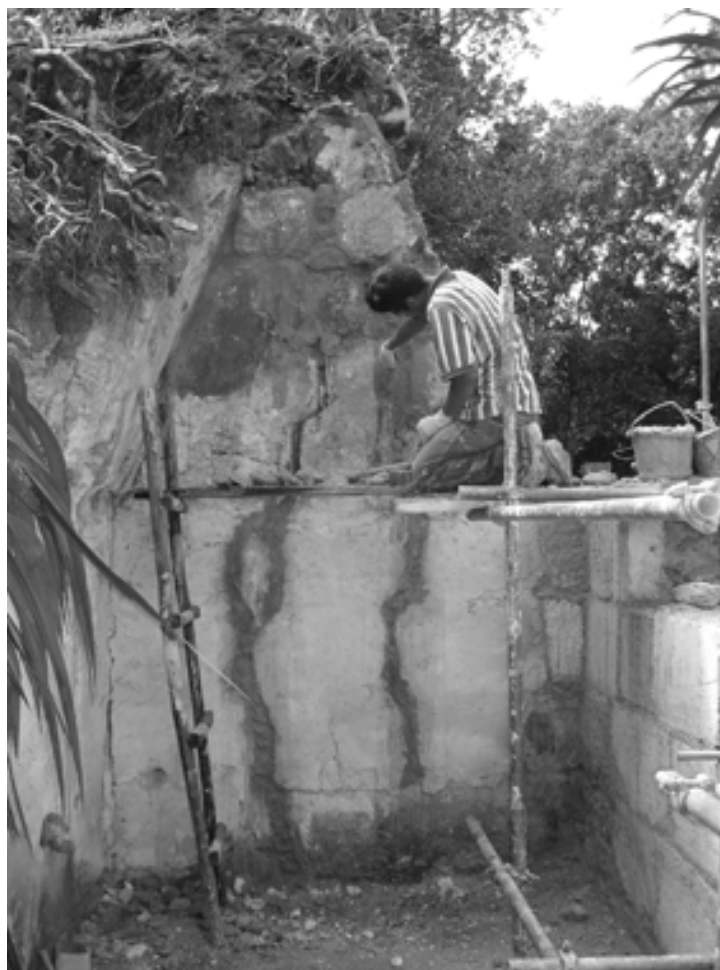
Se hizo restauración en las Cámaras 4, 5 y 6. Liberación de flora mayor ubicada sobre las tres cámaras en mención; consolidación de macizos y jambas (integrando mortero) en el sector poniente de las Cámaras 4, 5 y 6; integración de material en cuarteadura localizado a lo largo del muro oriente (de norte a sur) e inyección de mortero en la misma (utilizando una técnica rudimentaria: la sección de una botella plástica invertida a manera de embudo); también integración de material de sacrificio, sobre arranques de muro original, especialmente en el sector poniente del edificio; reintegración de piedra de bóveda (colapsada) en Cámaras 4, 5 y 6; integración de pasadores de palo tinto, dos en el extremo norte y dos en el extremo sur de las Cámaras 5 y 6, teniendo las evidencias (improntas circulares); liberación de los apuntalamientos de metal en vestigios de Bóvedas 5 y 6, una vez restauradas las mismas; consolidación de estucos en el interior de las Cámaras 4, 5 y 6, e integración de los faltantes (Figuras 7, 8 y 9).

Figura 7 Consolidación de muros, Edificio Q

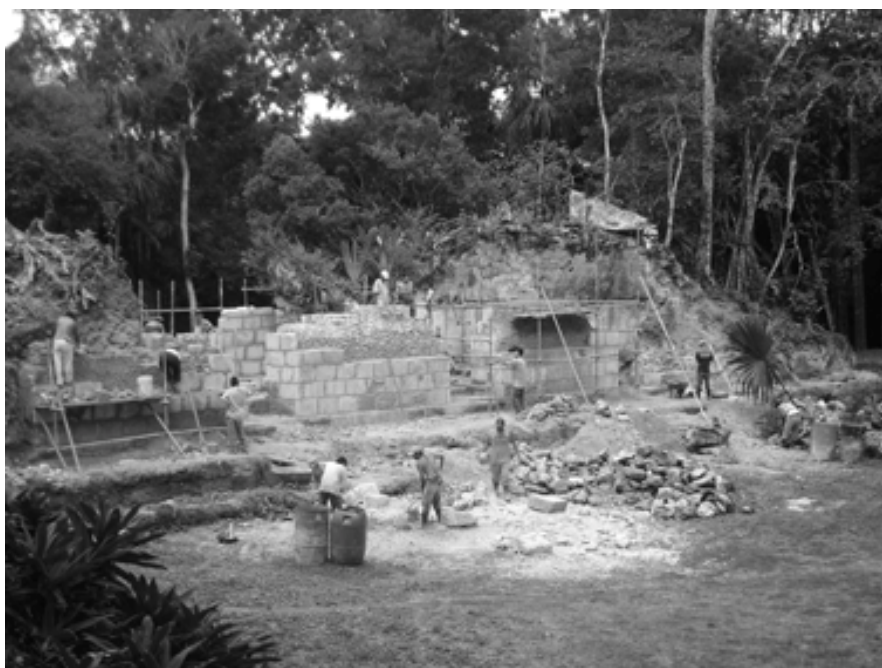
Figura 8 Restauración del sector poniente, Edificio Q

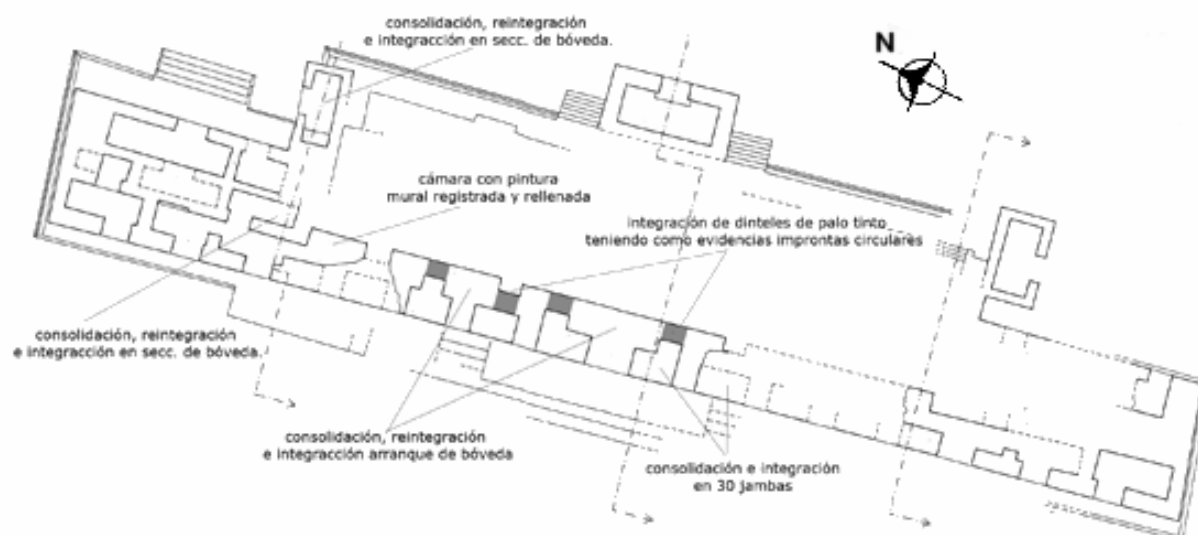
Figura 10 Planta Edificio 218 de Yaxha

La restauración en el sector oeste, liberó la flora mayor, sustituyéndose por vegetación de raíz pequeña (con el propósito de evitar la erosión) en todo el extremo superior del edificio; se hizo la consolidación de material original en 30 jambas (15 vanos) exteriores, además de los interiores, también se integró el material (a un nivel inferior de las camas de los dinteles) trabajando como material de sacrificio; integración de cinco dinteles rollizos (palo tinto) teniendo como evidencias las improntas circulares (a nivel de la cama del dintel); “reenmonticulado” de remate de escalinata central y volumen noreste; integración de arranques de bóveda en cuatro cámaras centrales, teniendo como evidencia los arranques fragmentados de la bóveda (comúnmente denominados “troncos”) y detalles como el sofito (Figura 10).
