2008 Investigación arqueológica en el Edificio de las Columnas (B1-1d) de Tazumal, Chalchuapa. En *XXI Simposio de Investigaciones Arqueológicas en Guatemala, 2007* (editado por J. P. Laporte, B. Arroyo y H. Mejía), pp.1305-1329. Museo Nacional de Arqueología y Etnología, Guatemala (versión digital).

# INVESTIGACIÓN ARQUEOLÓGICA EN EL EDIFICIO DE LAS COLUMNAS (B1-1d) DE TAZUMAL, CHALCHUAPA

Shione Shibata  
Masakage Murano  
CONCULTURA y JOCV/JICA

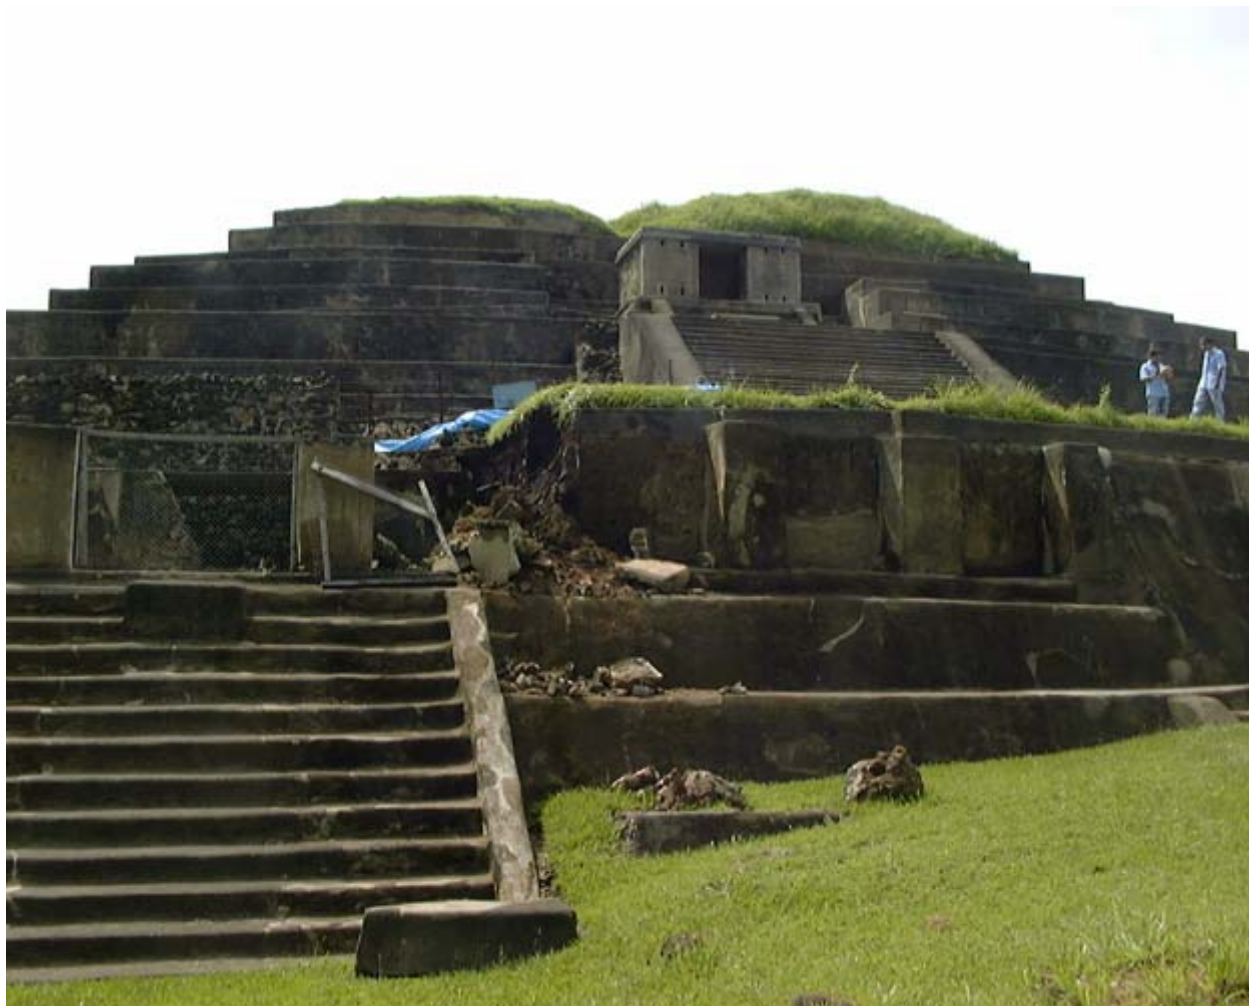
Pese a ello, en el mes junio de 2002 se cayó la pared sur de la sala central del Edificio de las Columnas (B1-1d-III), la cual se había restaurado en 1997.

El Edificio de las Columnas se localiza al lado oeste de la Pirámide B1-1. En el colapso de junio de 2002 se destruyó la mayor parte de la pared, la cual formó un espacio en la entrada. La causa de este deterioro se debe posiblemente a las corrientes de agua originadas por la intemperie y continuas lluvias.

Al observar la pared caída, el repello original de la pared exterior (o sea el lado norte de la pared colapsada) está totalmente destruido.

Por lo tanto, el repello original de la pared interior (o sea el lado sur de la pared colapsada) se conserva en su posición original. Es decir que el agua originada por las lluvias no se filtró hacia adentro del Cuarto Sur desde el nivel de piso, ni tampoco presionó la pared norte desde adentro del cuarto hacia afuera, sino que las goteras que cayeron continuamente desde la orilla de los pisos cortados construidos arriba del Cuarto Sur del Edificio de las Columnas, penetraron el núcleo de la pared norte destruyendo la misma.

Además se colocaron piedras grandes en la parte superior de la pared norte del Cuarto Sur durante la restauración en 1997 dándole peso excesivo, por lo que la parte inferior de dicha pared no pudo sostenerla y la desestabilizó.

Figura 11 Colapso del Edificio de las Columnas en 2002

Las partes del muro y columna que colapsaron en el Edificio de las Columnas se restauraron y reconstruyeron totalmente, utilizando adobe, lodo y argamasa. Dicho proceso duró nueve semanas entre octubre y diciembre de 2006, con la cooperación de JOCV/JICA en El Salvador y el Departamento de Arqueología de CONCULTURA.

La pared se levantó con adobes que miden 0.41 x 0.27 x 0.15 m, pegándolos con lodo, reconstruyéndose de la misma manera las columnas. La pared y las columnas restauradas forman la letra "T" en su planta, la cual mantendrá más resistencia estructural. La superficie de la pared y las columnas intervenidas se repellaron con argamasa, formando dos capas.

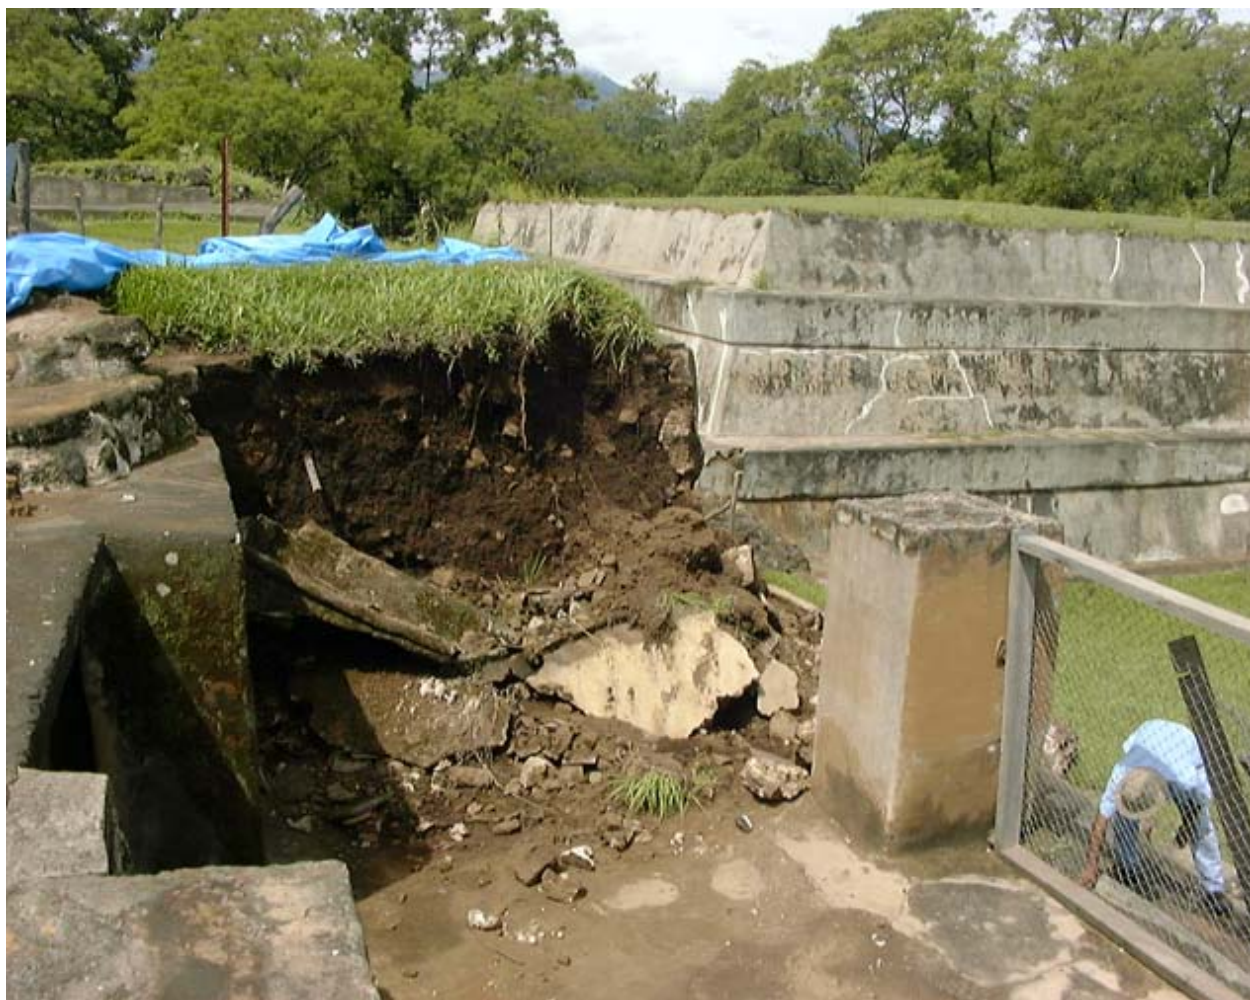
Figura 12 Colapso del Edificio de las Columnas en 2002

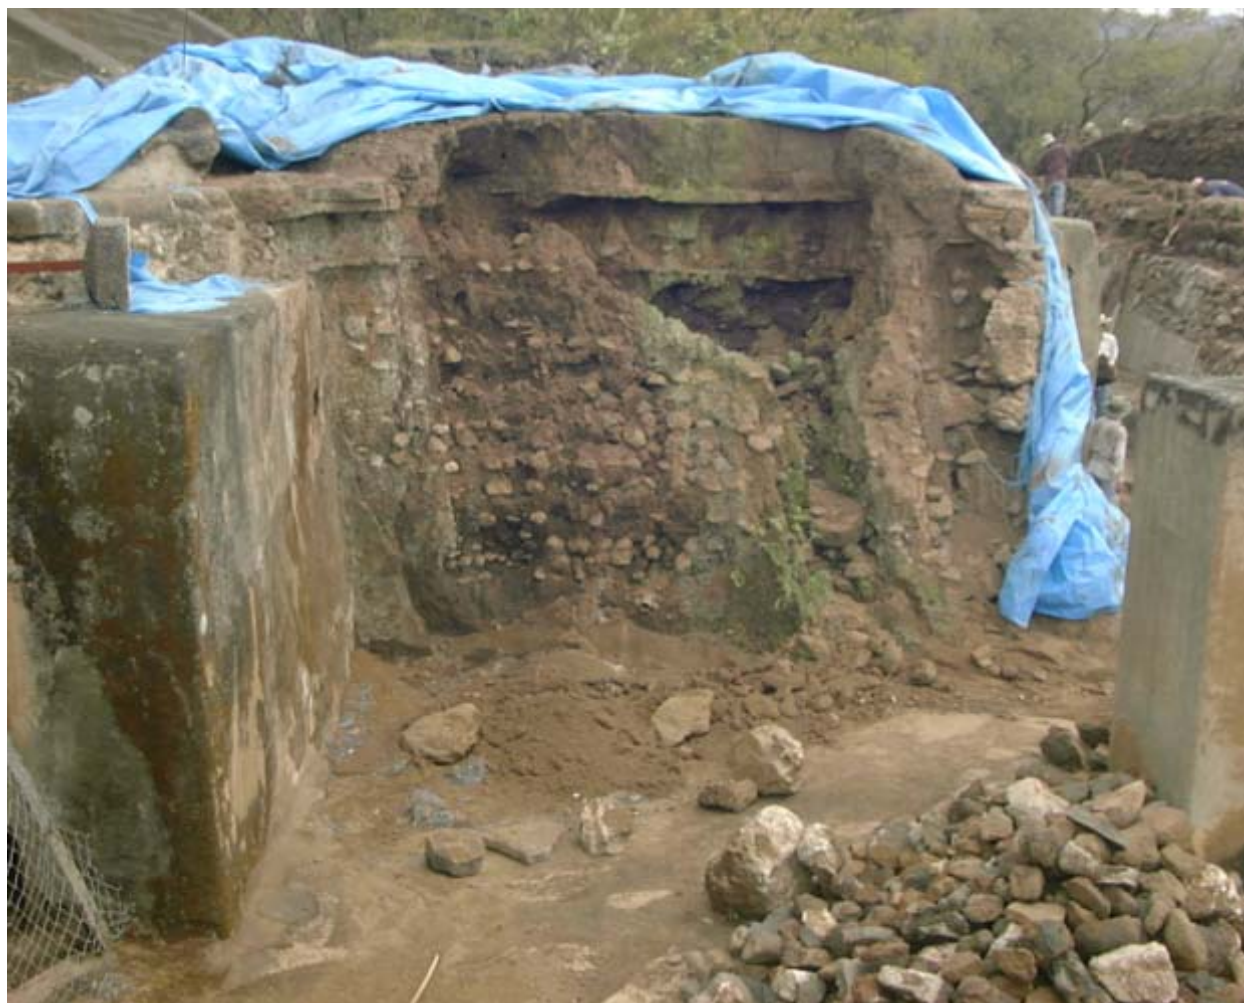
Figura 13 Colapso del Edificio de las Columnas en 2006

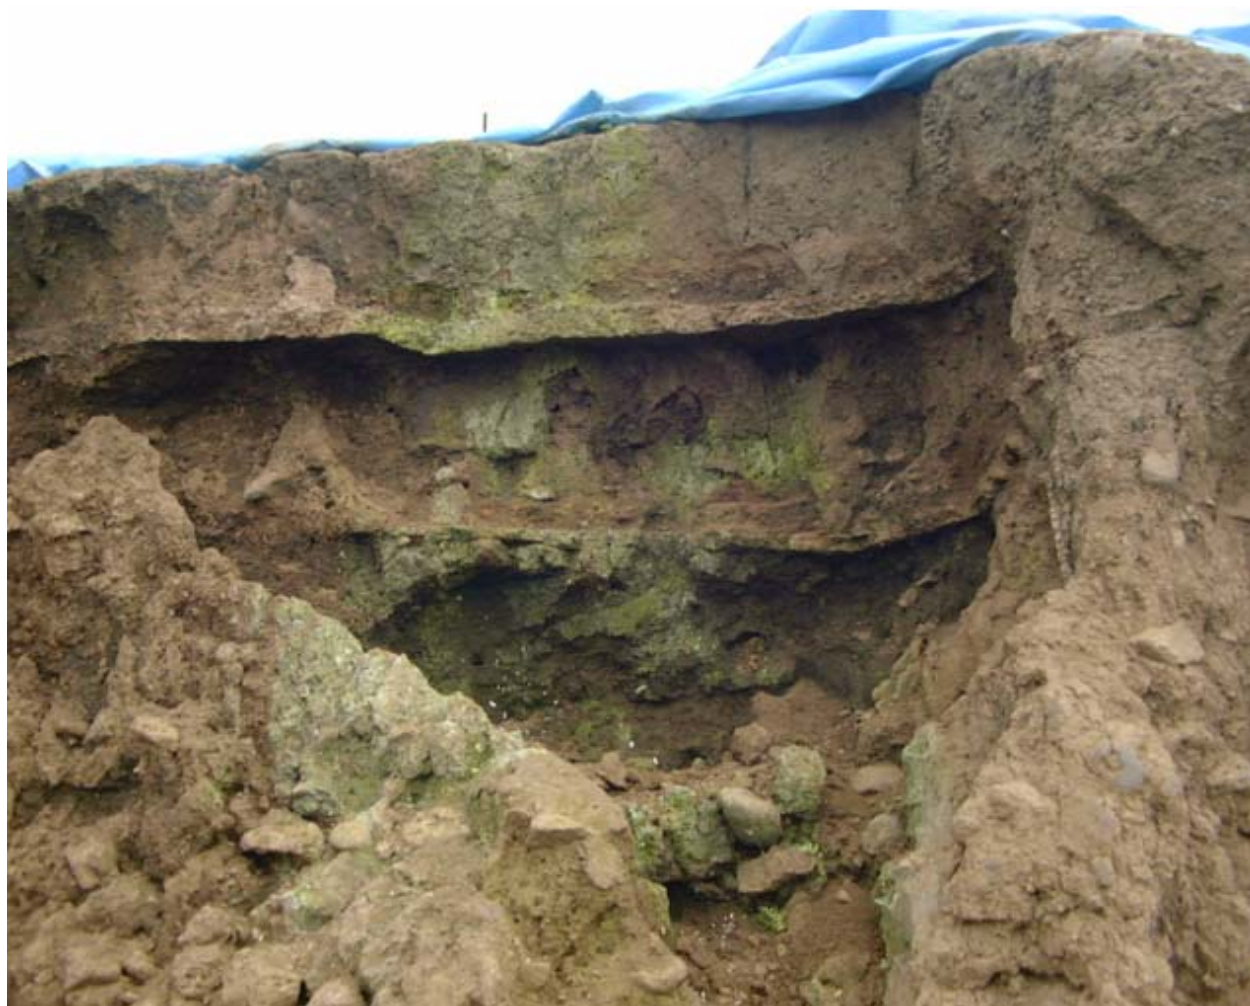
Figura 14 Colapso del Edificio de las Columnas en 2006

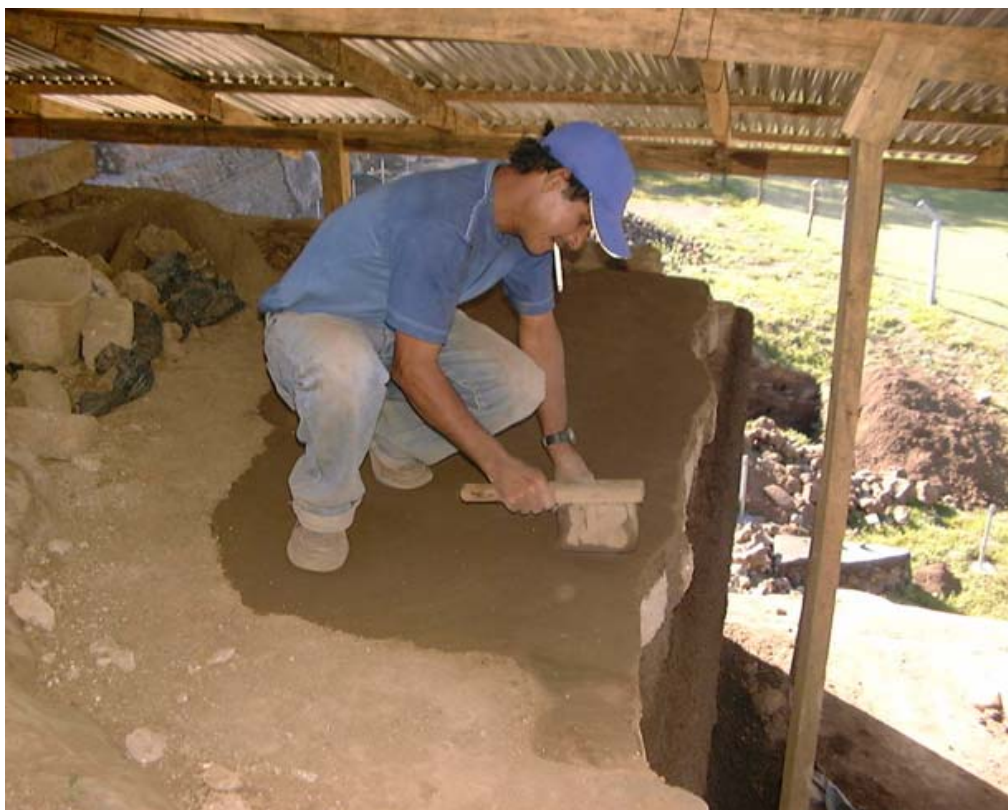
Figura 19 Repello y compactación

Se edificaron las paredes y las columnas con adobe, pegándolo con una mezcla de lodo similar a la de los adobes. Se repelló la superficie de las paredes y las columnas con la argamasa, formando dos capas, una de azote y otra de repello fino sobre la capa de azote. Las partes repelladas se golpearon lo suficiente con un cabo de madera.

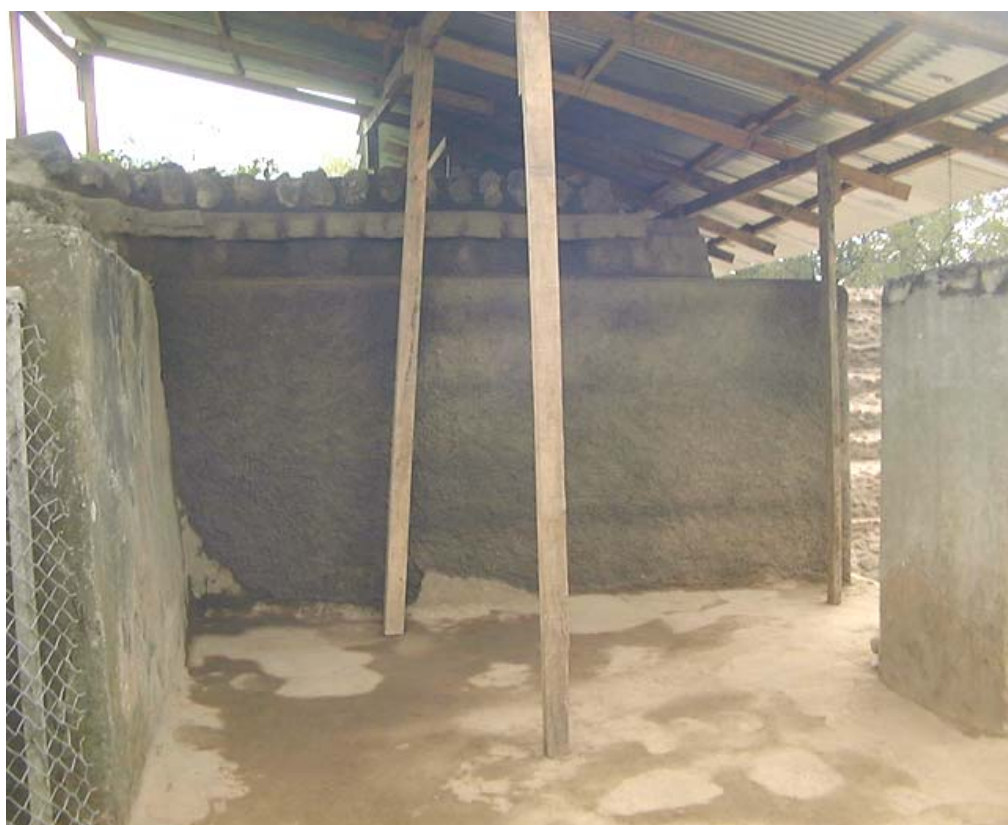
Figura 20 Acabado final

En la parte superior del Cuarto Sur se colocó un piso grueso hecho de argamasa, imitando al original, el cual servirá para evitar nuevas filtraciones de agua de lluvia hacia adentro de las paredes.

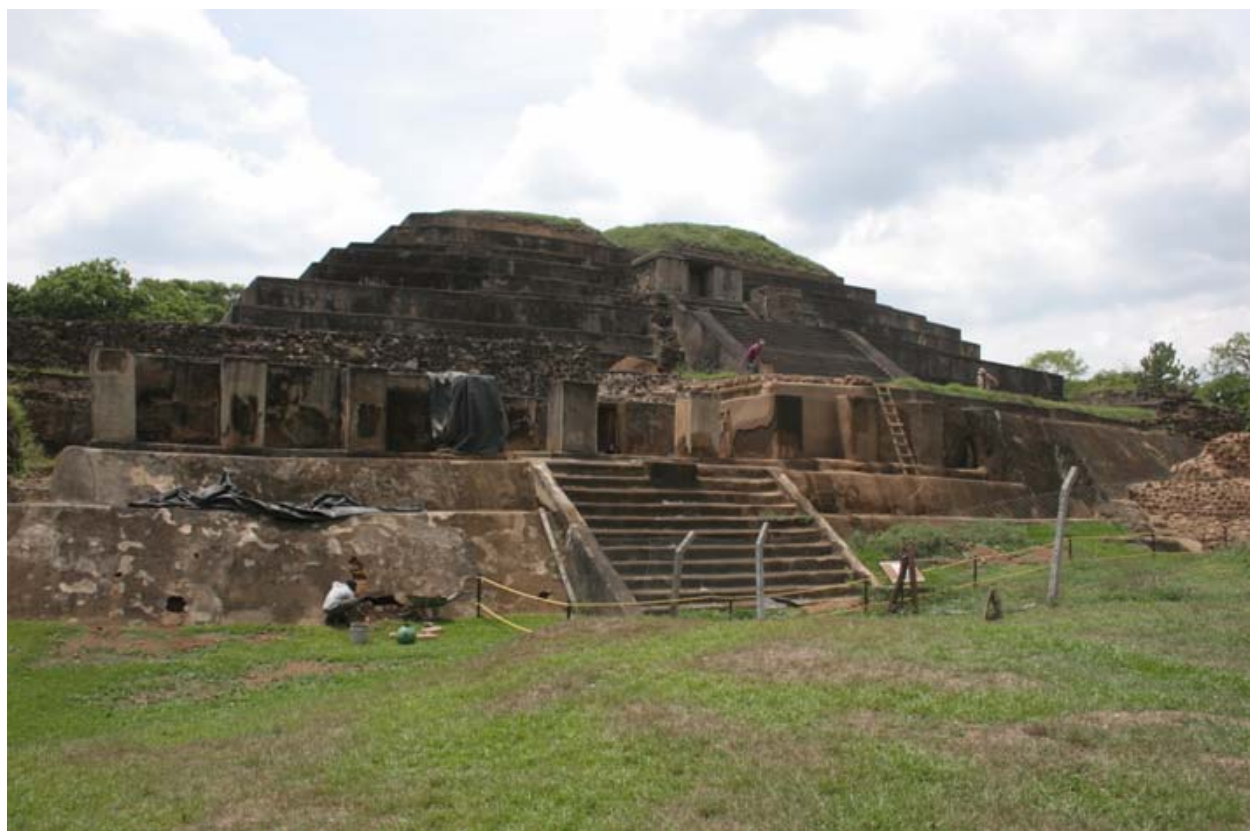
Figura 21 Repello fino
