2008 Trabajos realizados por la Unidad de Arqueología del Parque Nacional Tikal, 2006-2007. En *XXI Simposio de Arqueología en Guatemala, 2007* (editado por J.P. Laporte, B. Arroyo y H. Mejía), pp.413-436. Museo Nacional de Arqueología y Etnología, Guatemala (versión digital).

# TRABAJOS REALIZADOS POR LA UNIDAD DE ARQUEOLOGÍA DEL PARQUE NACIONAL TIKAL, 2006-2007

#### CONSERVATION INTERVENTIONS IN THE TIKAL NATIONAL PARK, 2006-2007

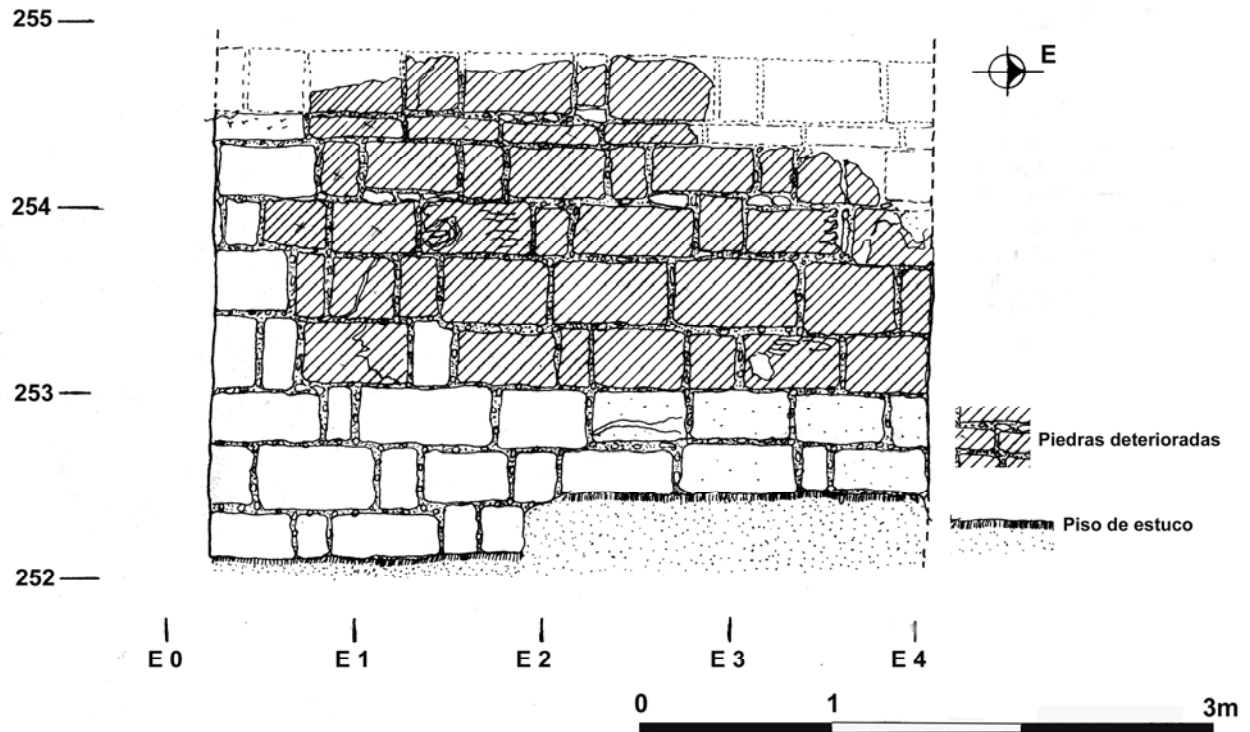
Figura 3 Muro Norte, interior cámara Sur, Estructura 5D-44

Este palacio es en forma de “L”, fue construido durante el Clásico Tardío fue investigado y restaurado en 1965 por el Tikal Project, cuenta con uno de los frisos decorativos mejor conservados de la Acrópolis Central (Coe 1988). Las intervenciones actuales dieron inicio en 2005 pero debido a su extenso deterioro se ha dado prioridad y continuidad a las intervenciones. Se sigue efectuando la restitución de piedras en mal estado en muros exteriores e interiores del recinto norte y en muros interiores e exteriores de sus cámaras internas en el lado sur. También se efectúan resanes en algunas piedras y la aplicación del agua de lejía (a piedras con menos del 5% de daño; Figura 3).

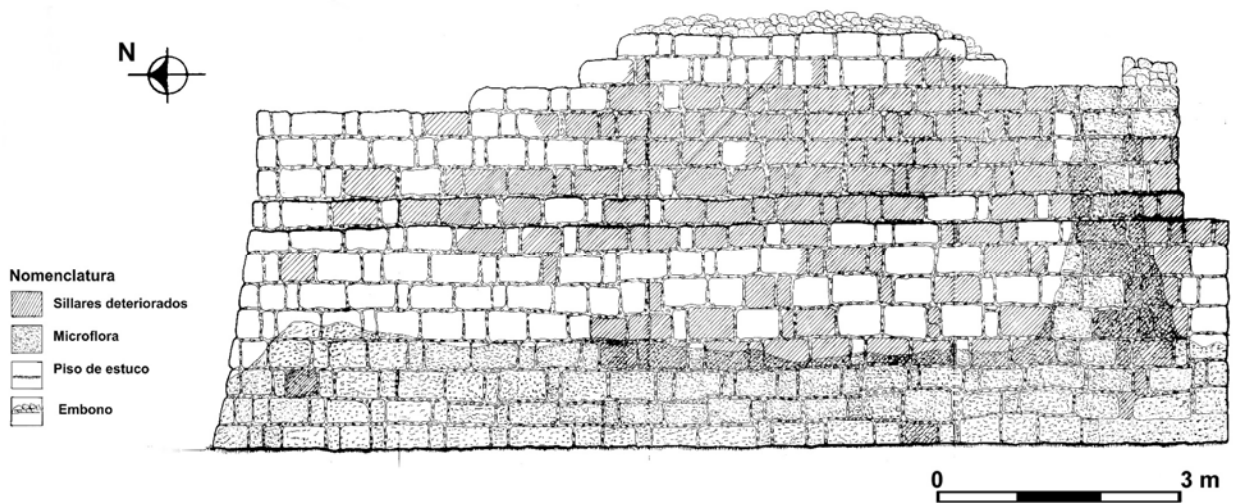
Figura 4 Fachada oeste y esquina noroeste del basamento, Estructura 5D-46, Garra de Jaguar, Acrópolis Central

Sin duda este fue un edificio emblemático en la ciudad, se sabe que su construcción fue ordenada por uno de los más grandes soberanos de Tikal, llamado *Toh Chak Ich'ak* o “Garra de Jaguar”, que lo convirtió en su lugar de residencia y el de su familia. Su construcción se remonta alrededor del año 350 DC, durante el periodo Clásico Temprano. El palacio propiamente dicho consta de dos pisos conectados por una escalera interior, la única de ese género en Tikal, adyacentes a las paredes del cuarto central, al norte y al sur, se pueden ver construcciones añadidas durante el Clásico Terminal construidos en los años 800 ó 900 DC. Fue intervenido por el proyecto de la Universidad de Pennsylvania (Coe y Haviland 1988:17) y en vista del proceso de degradación causado por la intemperie sobre las piedras de sus muros, debió ser trabajado nuevamente por la empresa Crisarq Consult en 1996 (Larios y Orrego 1997). Ahora, después de aproximadamente 12 años transcurridos, es intervenido desde agosto del 2006 a la fecha por la Unidad de Arqueología del Parque Tikal: La primera intervención se realizó en el muro que se encuentra en el lado norte de la Fachada Oeste del basamento del mismo (Figura 4), en donde se realizó reintegración de piedras en mal estado, aplicación de capa de sacrificio y resanes a algunas de sus piedras, además se iniciaron las intervenciones en el agregado tardío que se

encuentra adosado al norte de esta misma estructura, interviniéndose los muros internos, externos y jambas de la primera y segunda cámara, y el muro superior que forma parte de la bóveda de la primera cámara, también se efectúan resanes en algunas de sus piedras y la aplicación del agua de lejía.

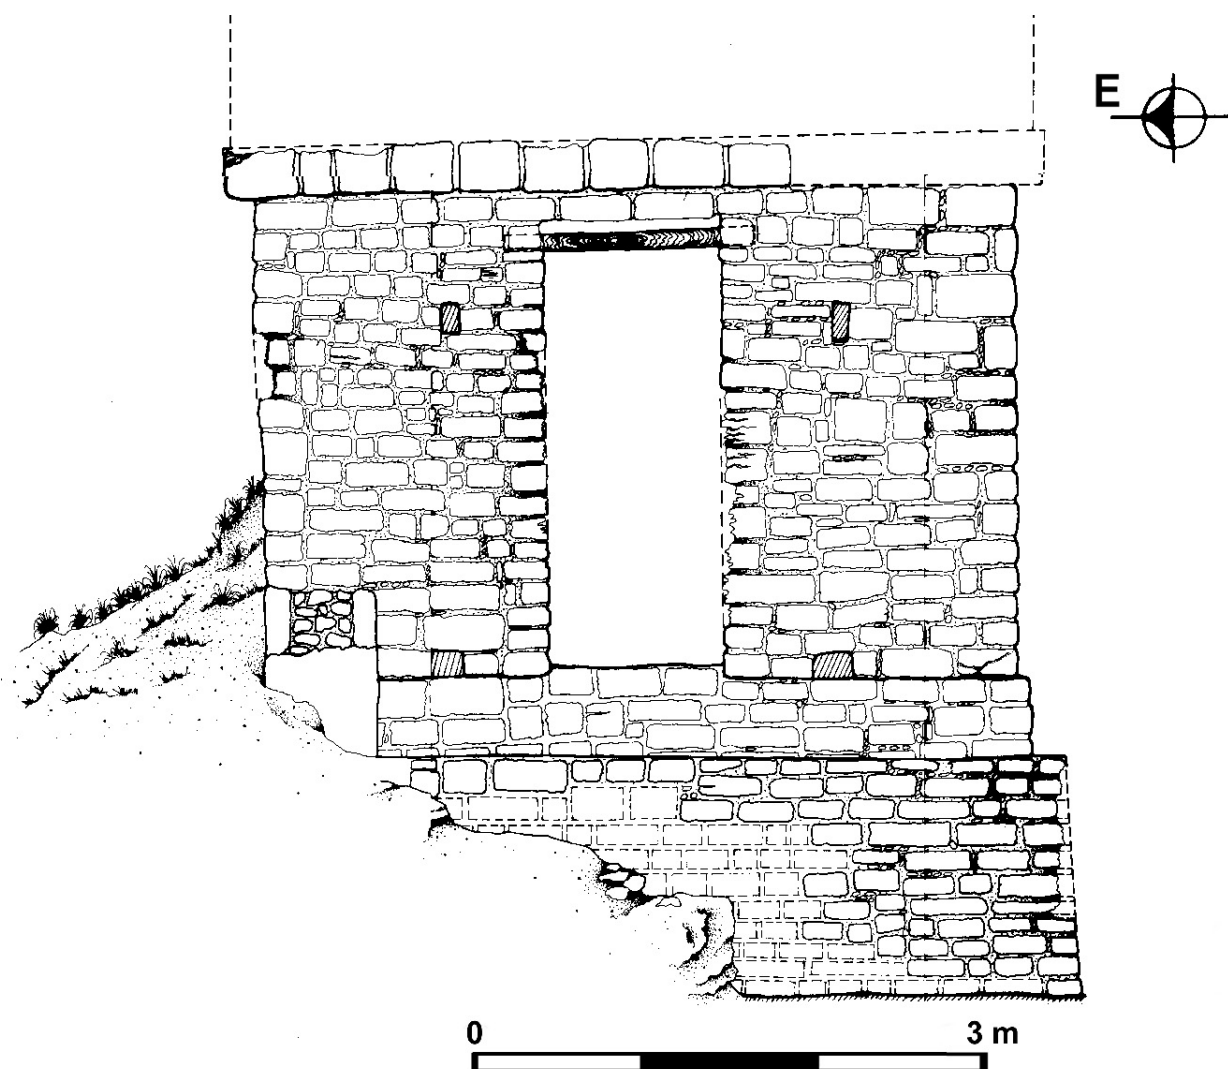
Figura 5 Fachada Norte, Estructura 5D-61, Acrópolis Central

Este es uno de tres palacios que se levantan al norte del Palacio Maler en el Patio 2 y fue construido en el Clásico Tardío (Coe 1988). Se trata de un palacio de un solo piso que contiene tres cuartos, cada uno provisto de su respectiva puerta exterior. En este año se finalizó la intervención de la pared oeste exterior, además de la intervención de la cámara norte en muros externos e internos (Figura 5), en donde se realizan diferentes cambios de piedras en mal estado y resanes.

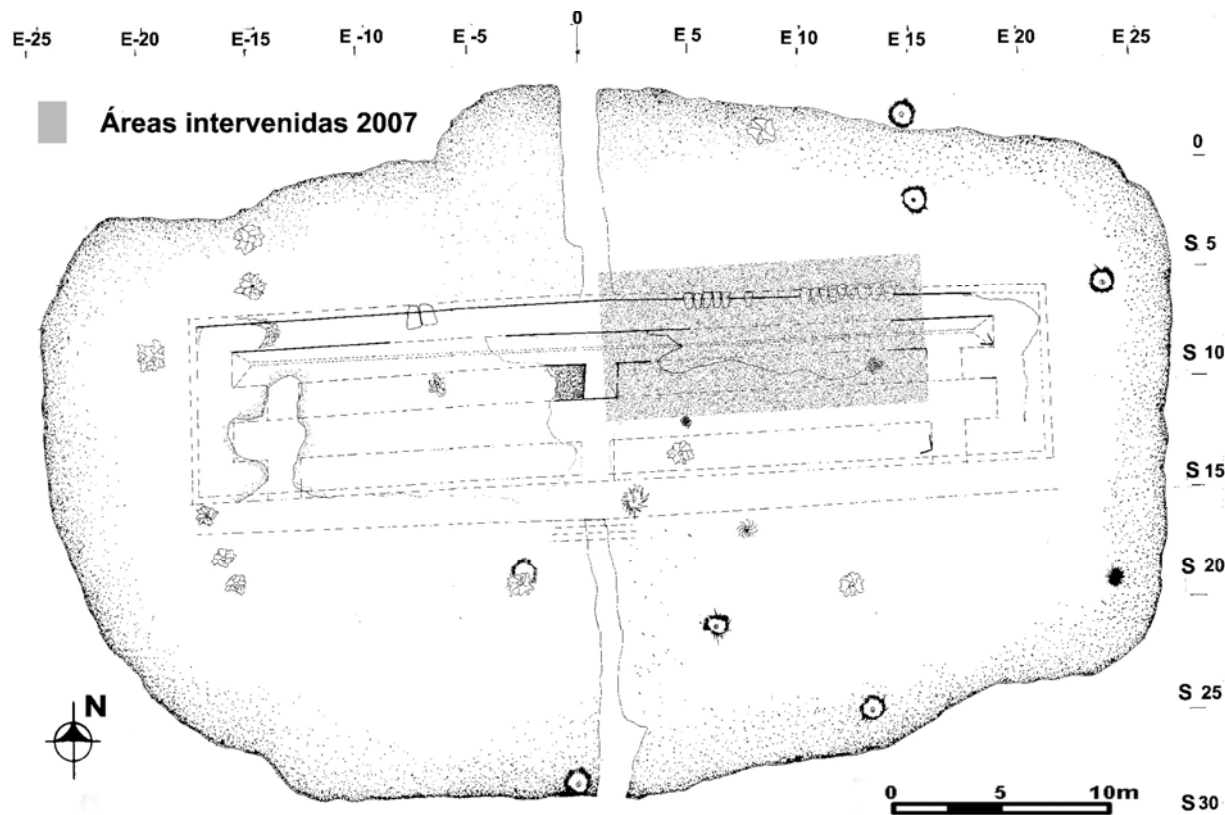
Figura 6 Planta Estructura 5D-15 con intervenciones 2007

Esta estructura ubicada en la Plaza Oeste es poco visitada y su acceso es restringido al encontrarse aún como montículos, ocupa gran parte del lado norte de la plaza. Se sitúa al noroeste del Templo II, ha sido objeto de considerables excavaciones. Es un palacio alto y amplio cuya última versión es del Clásico Tardío aunque se extiende sobre una complicada serie de construcciones anteriores (Coe 1988). En este edificio se realizan intervenciones urgentes en la bóveda de la cámara norte del lado este del edificio, la cual presenta serios daños estructurales tanto dentro como fuera de la misma, grietas grandes en la parte exterior de la bóveda y corrimiento en una de sus paredes internas en donde se realizaron apuntalamientos, restituyendo volúmenes en parte sur de la bóveda, consolidación y lechadas en las grietas externas, integración de faltantes en la cornisa fachada norte (Figura 6).

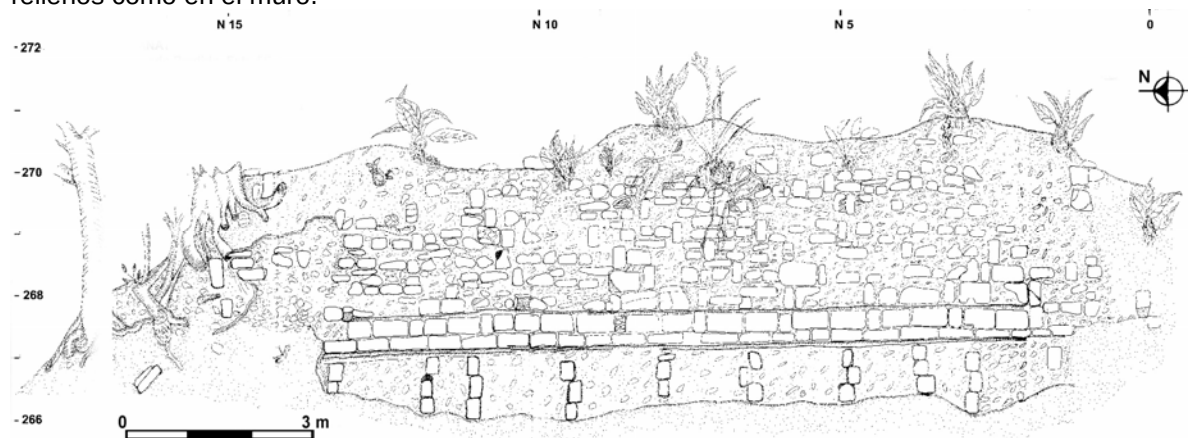
Figura 7 Elevación muro exterior Oeste, Estructura 5C-47, "La Herradura", Mundo Perdido

La Estructura 5C-47 es el único que no presenta dos frentes, es decir que su función debió estar ligada a la sección interior del conjunto. Su secuencia constructiva esta correlacionada con los otros dos palacios. En el Clásico Tardío representaba en la plataforma superior pisos pintados en color rojo oscuro, en donde pudo sostener alguna cámara central (Laporte 1999). Poco se sabe de este edificio pues está fuertemente mutilado para dar lugar a las cámaras de la última época, aunque sí se conoció su escalinata frontal. El edificio presentaba serios daños estructurales en el muro principal de la fachada oeste (Figura 7), en donde fue necesario realizar un plan de intervención urgente aplicando la técnica de la restitución de piedras en mal estado que hayan perdido de un 40% a 50% de su volumen, también se aplicaron las restituciones a faltantes, resanes y restituciones de volúmenes tanto en sus rellenos como en el muro.

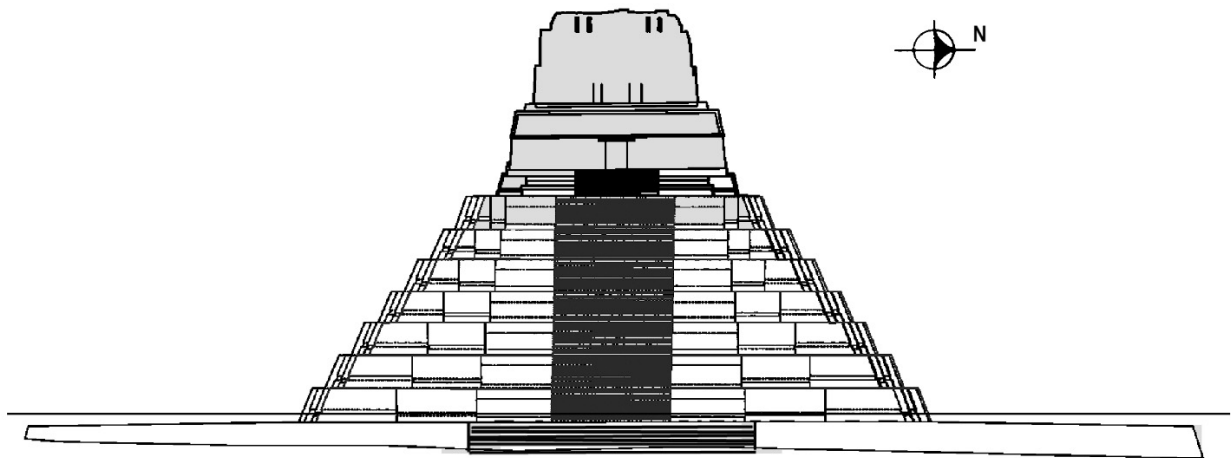
Figura 8 Fachada este, Templo IV, mostrando áreas intervenidas

El Templo IV de Tikal es una de las edificaciones de mayor altura y volumen constructivo del mundo Maya (Figura 8). Fue construido alrededor del año 741 DC (Coe 1988:81) y se ha conocido también como el Templo de la Serpiente Bicéfala debido a la representación de este reptil mítico que domina arqueándose en la parte superior de la escena del Dintel 3, en donde parece dar refugio a *Yik'in Chan K'awil*, el Gobernante 27 en la línea dinástica de Tikal (Simon y Grube 2000:48). Dicho personaje se encuentra en total actitud guerrera, ricamente ataviado y dominando el centro de la escena sentado sobre una banqueta o trono que se encuentra sobre una pirámide de tres cuerpos escalonados. Esta edificación se ubica en el extremo oeste del área central, comunicándose con la Plaza Principal a través de la Calzada Tozzer y con la Zona Norte por medio de la Calzada Maudslay. La estructura presenta una planta rectangular que se orienta en sentido norte-sur, ostentando la fachada principal hacia el este.

La pérdida de volúmenes en el andén sobre el séptimo cuerpo ha requerido intervenciones en la fachada este, así como en las esquinas del noreste, sureste y noroeste del séptimo cuerpo, así como en la escalinata, sectores en donde se ha llevado a cabo la excavación o liberación de escombros, reintegración de sillares, resanes, embono, inyección de grietas, así como la restitución de volúmenes en todo el derredor del andén sobre este cuerpo. Además se han liberado diversos sectores de este basamento piramidal como el lateral norte de la escalinata hasta la altura del tercer cuerpo y un sector de la fachada este, así como algunas de las esquinas del noreste en las que ya se han iniciado los trabajos de reintegración de sillares, inyección de grietas, resanes, etc.

Las actividades de restauración se han concentrado en los laterales norte y sur de la escalinata y los sectores de la fachada este contiguos a la escalinata, además de los dos cuerpos de la esquina noreste. En estos sectores se ha llevado a cabo la excavación, eliminación de raíces, reintegración e integración de sillares, resanes, restitución de volúmenes perdidos, inyectado de grietas, además de algunas excavaciones que permitan conocer las características y dimensiones de este elemento arquitectónico.

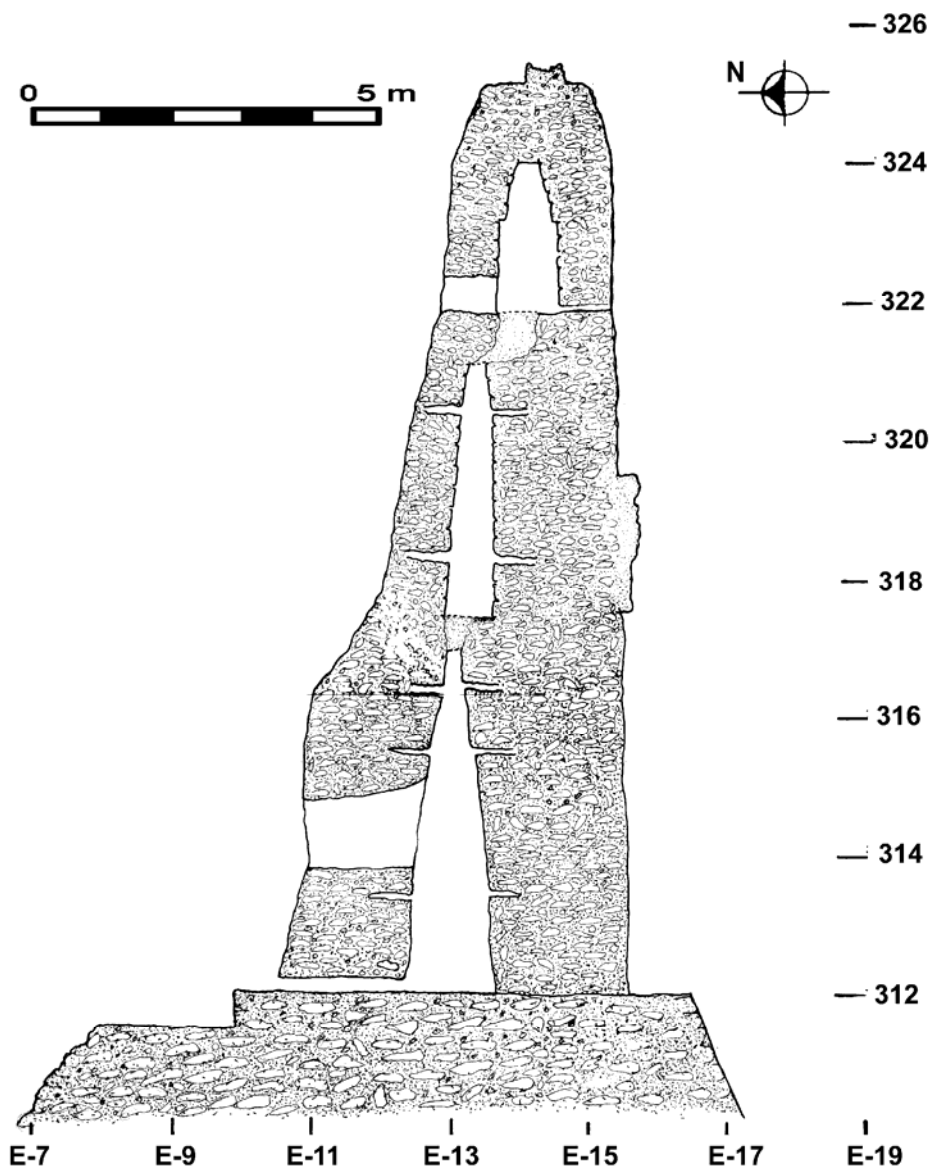
Figura 9 Sección este-oeste, cámaras 1 de tres niveles de crestería, Templo IV, Tikal

La crestería fue construida sobre la parte posterior y más elevada del techo del edificio en el más puro estilo conocido como Petén, es decir, de características masivas, hueca por dentro, y decorada con una enorme escultura en mosaico en la fachada principal (Valdés y Fernández 1998). Cuenta con 12.86 m de altura en la que los arquitectos construyeron tres distintos niveles con cuatro cámaras aligerantes cada uno de ellos (12 en total; Figura 9), además de tres pequeños elementos arquitectónicos en la parte superior que en la actualidad se encuentran destruidos y solo se evidencian las bases de dos de ellas. Las intervenciones se han concentrado en el interior de cinco cámaras del extremo norte de la crestería (dos en el primer nivel, una en el segundo y dos en el tercer nivel), incluyendo actividades como inyección de grietas, reposición de sillares y caballetes, embone, resanes, aplicación de pisos, reposición de pasadores de bóveda, así como resanes en las fachadas exteriores este y oeste de la crestería.

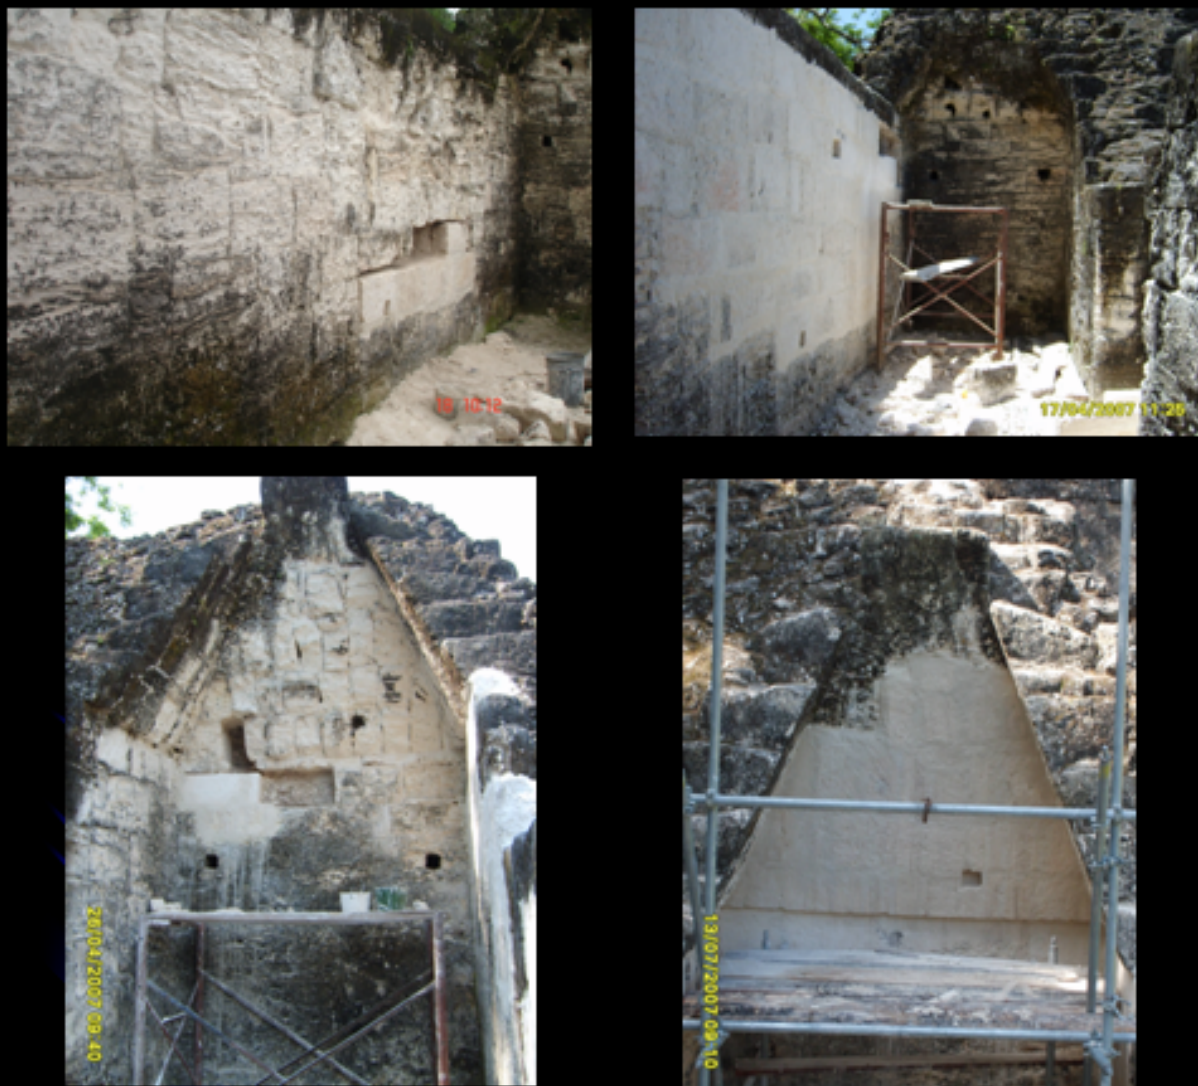
## En muros internos de la 1ra y 2da cámara 2007

Figura 12 Intervención en 2007

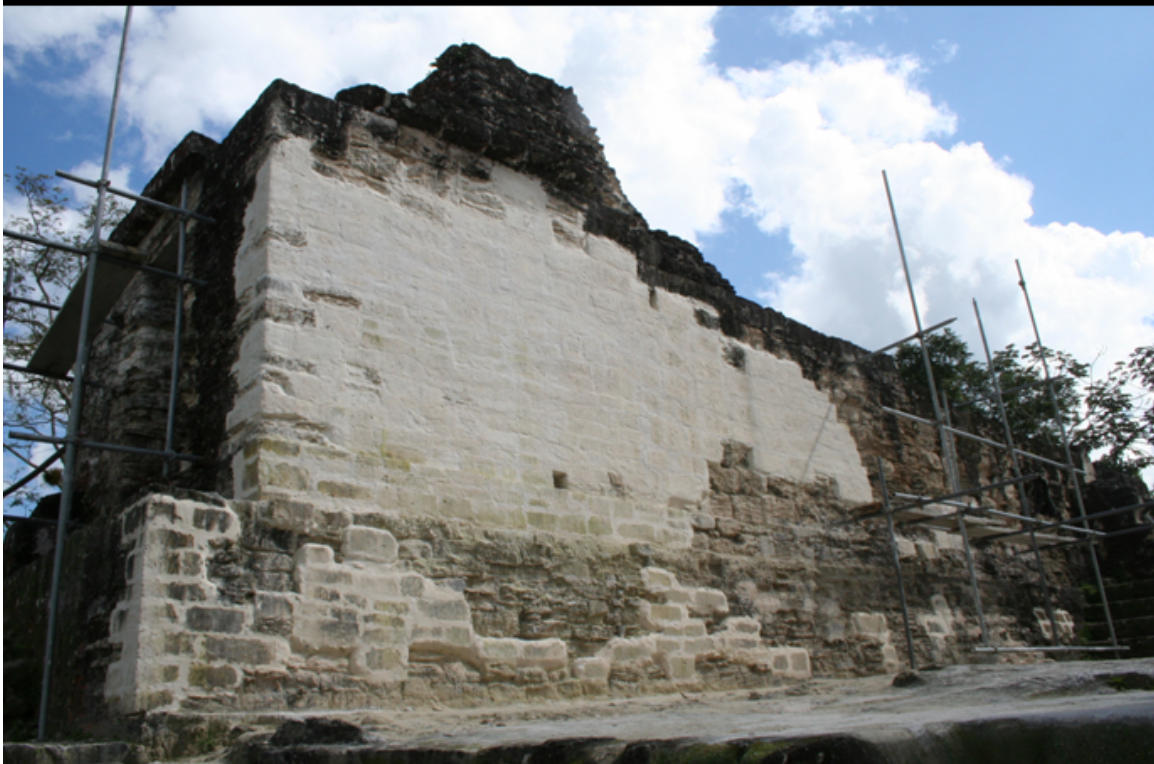
Figura 13

## **INICIO Y FINALIZACIÓN DE LA INTERVENCION A LA ESTRUCTURA 5D-61**

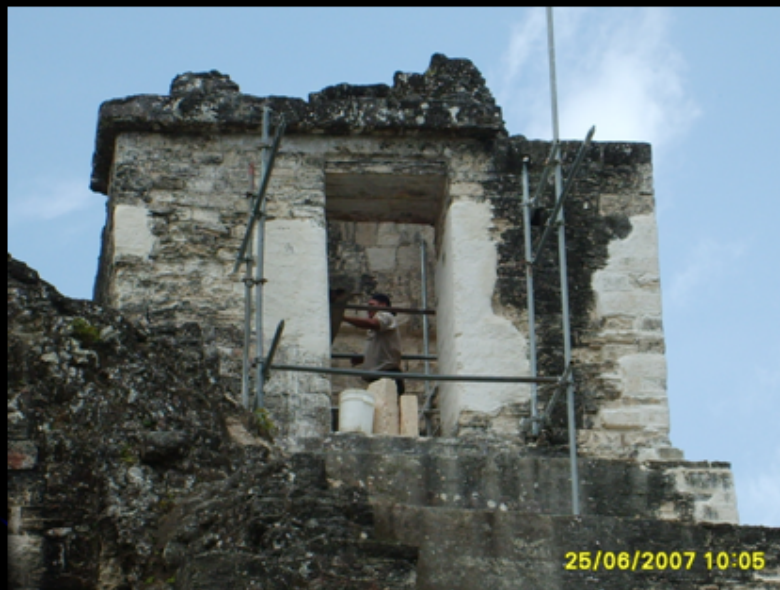
Figura 14

## **INTERVENCIONES EN CAMARA NORTE, FACHADA NORTE DEL PALACIO 5D-61**

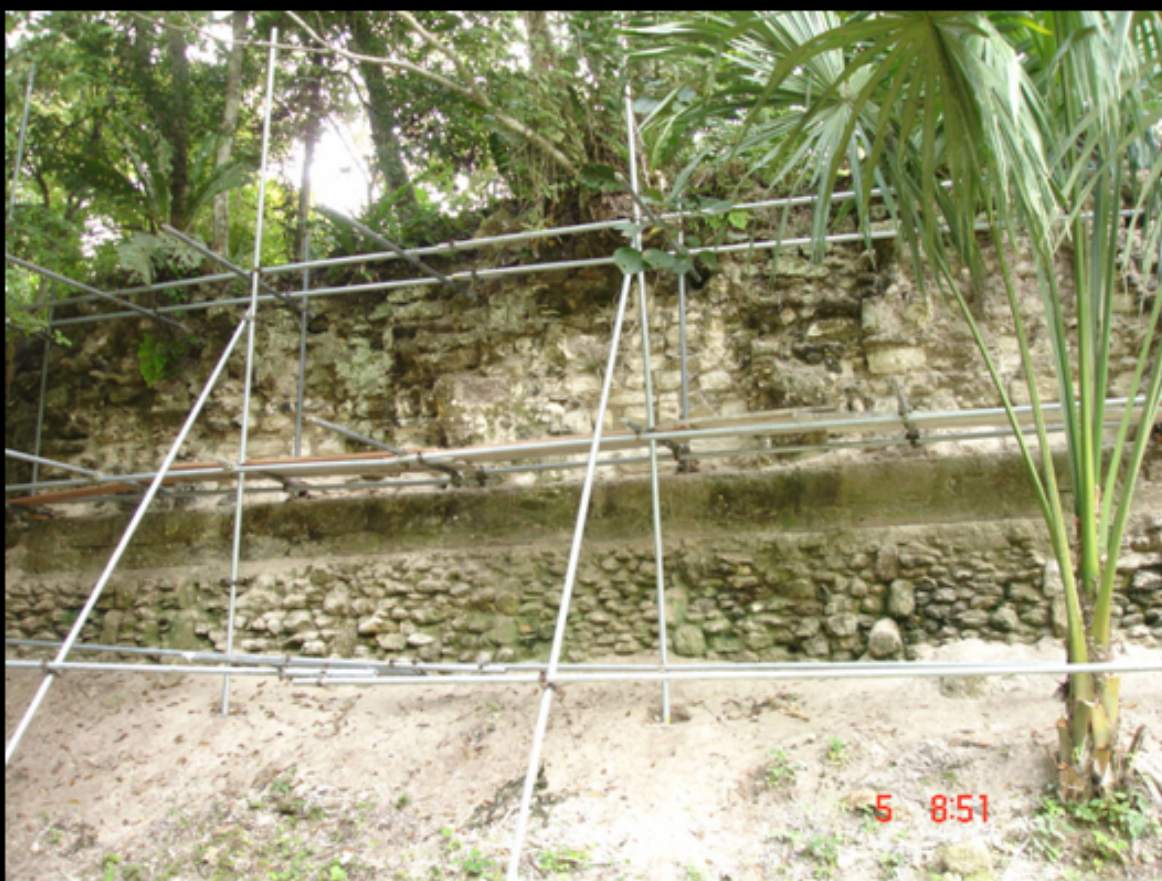
Figura 15

**INICIO DE INTERVENCION  
MURO EXTERIOR OESTE, ESTRUCTURA. 5C-47,  
LA HERRADURA, MUNDO PERDIDO  
DIAGNOSTICO Y REGISTRO GRÁFICO**

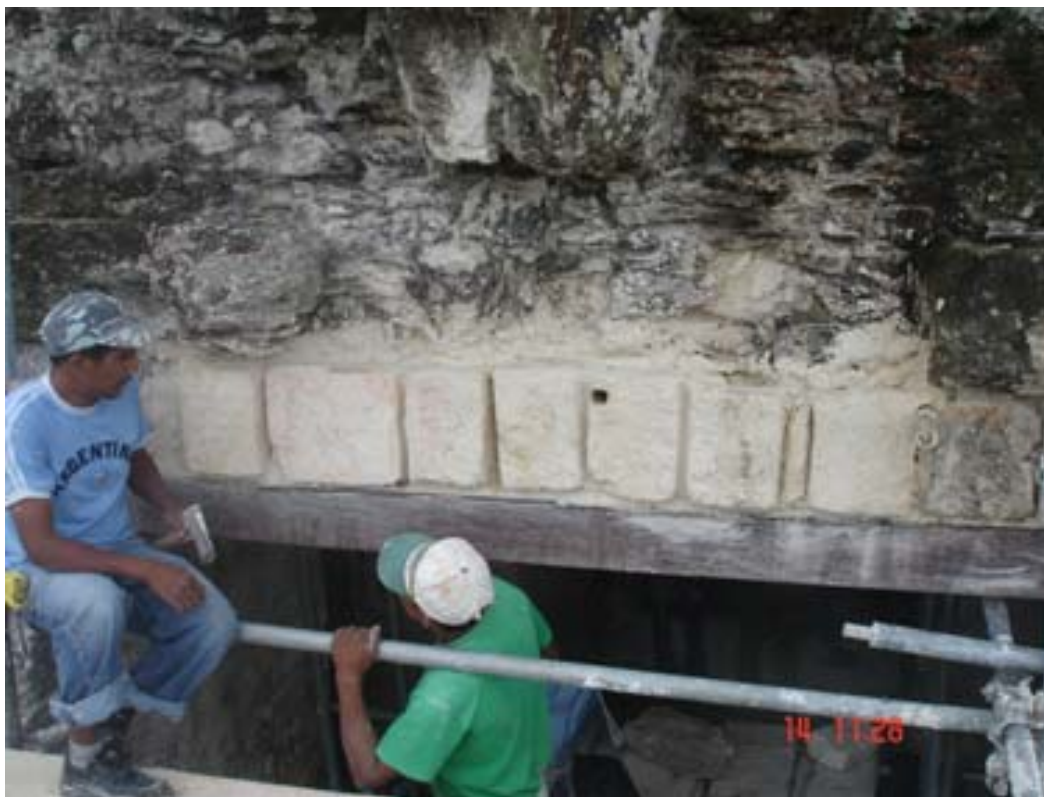
El interior cuenta con una serie de tres cámaras longitudinales que se comunican por medio de accesos centrales y que son los únicos recintos accesibles de toda la edificación. Allí se llevó a cabo la reposición de cinco vigas de chicozapote del Dintel 1, además del ribeteado de los estucos en la jamba 1 y cámara 1 y el resane de los pisos de las tres cámaras.

Figura 20 Templo IV, cambio de vigas del dintel

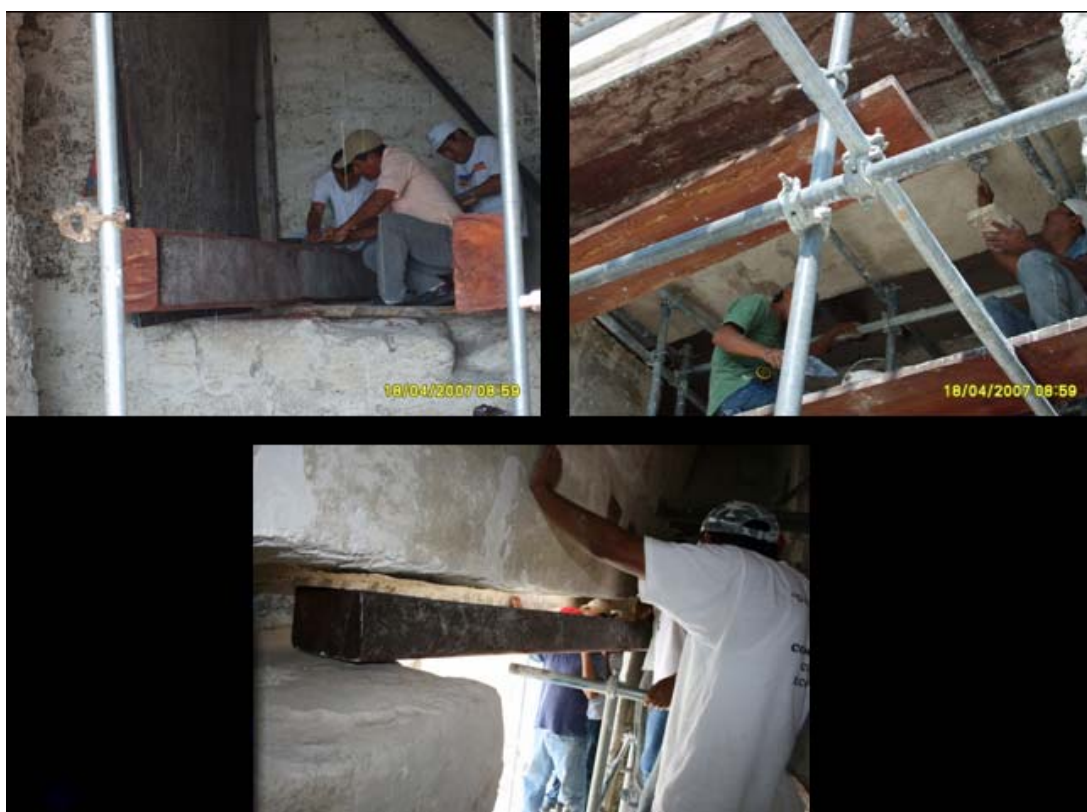
Figura 21 Templo IV, labrando y cambiando vigas

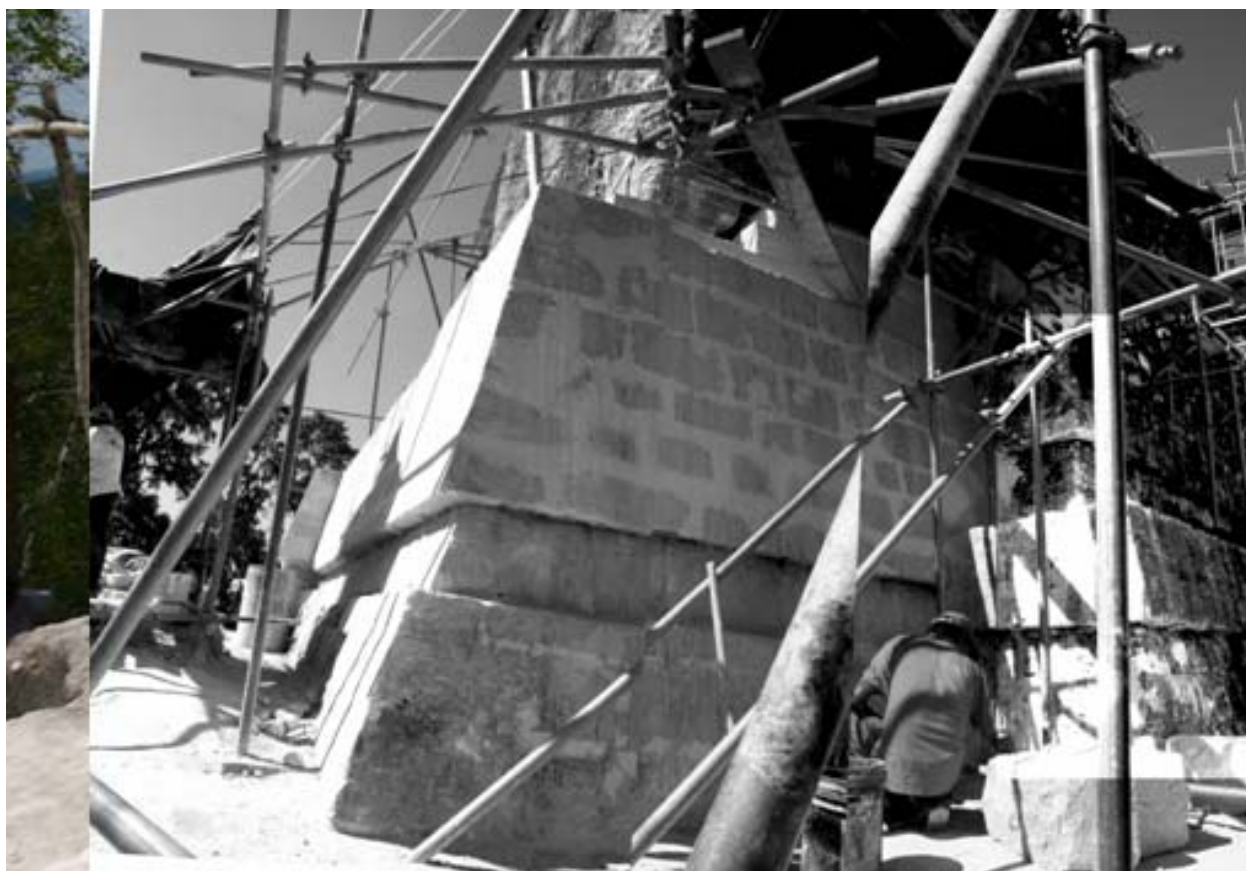
La moldura basal o zócalo es una plataforma baja de 0.90 m de altura que eleva y sustenta los muros verticales del edificio y que da continuidad a los tres distintos niveles que forma el basamento complementario, mismos que se ven reflejados en las cámaras interiores del edificio y en el techo del mismo. Lamentablemente este elemento solamente se conserva en la fachada este y en la sección media de las fachadas norte y sur. A la fecha se ha llevado a cabo la restauración de este elemento en la esquina sureste del edificio.

Figura 22 Templo IV, esquina Sureste del basamento complementario

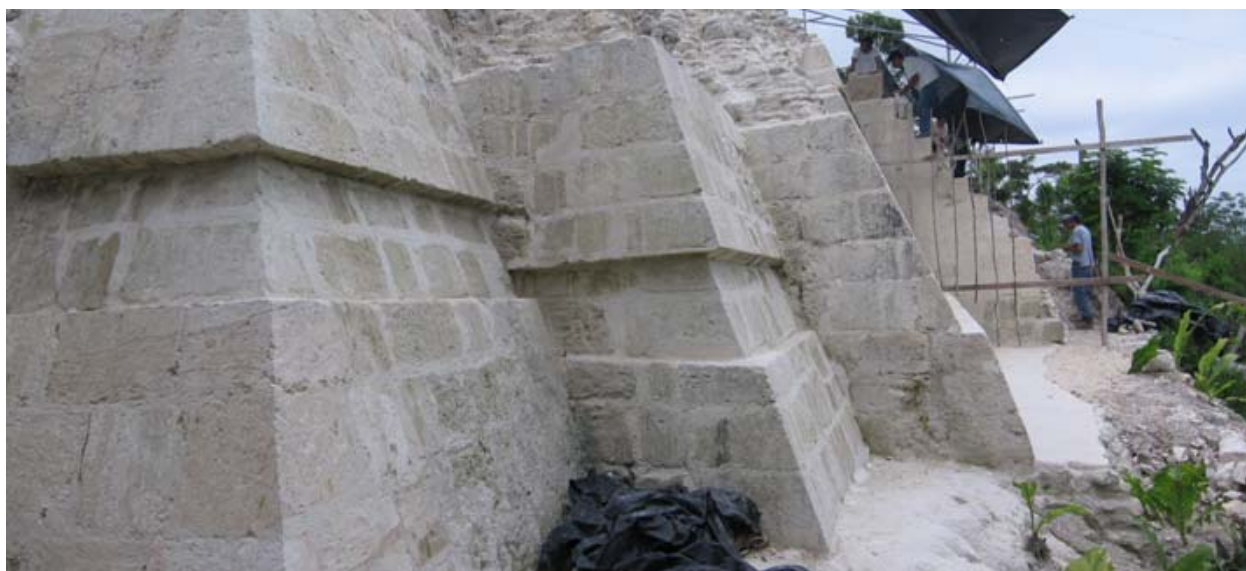
Figura 23 Templo IV, Cuerpo 7

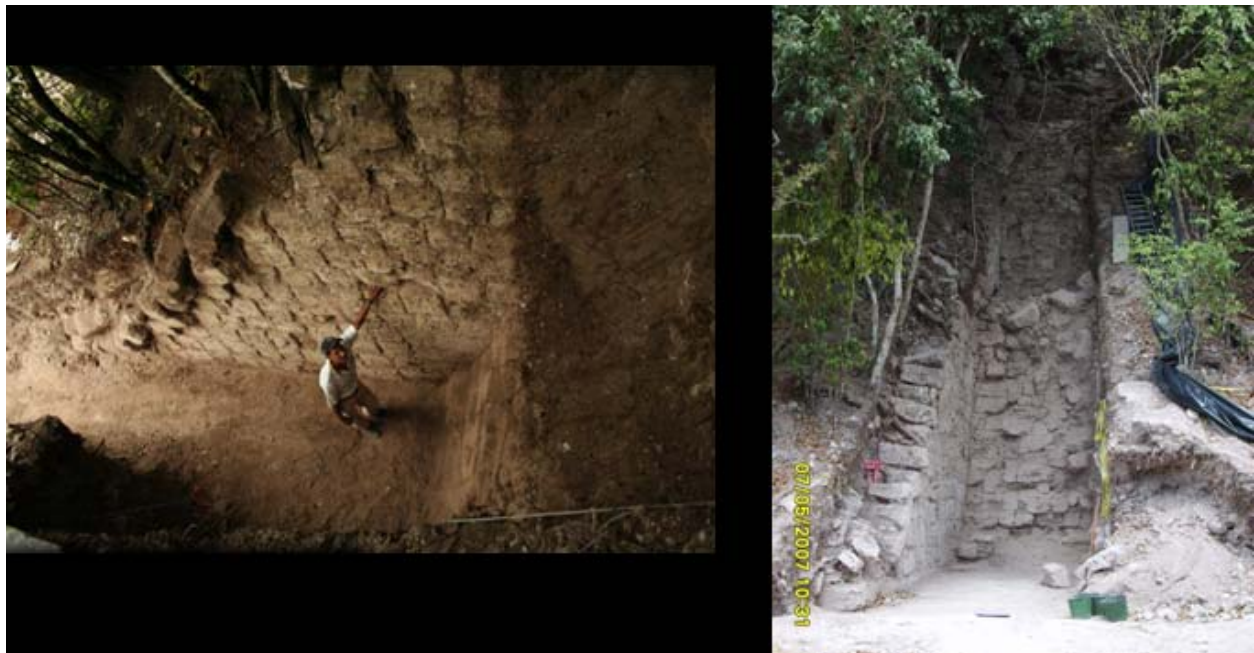
Figura 26 Templo IV, escalinata y fachada este, Cuerpos 1 y 2

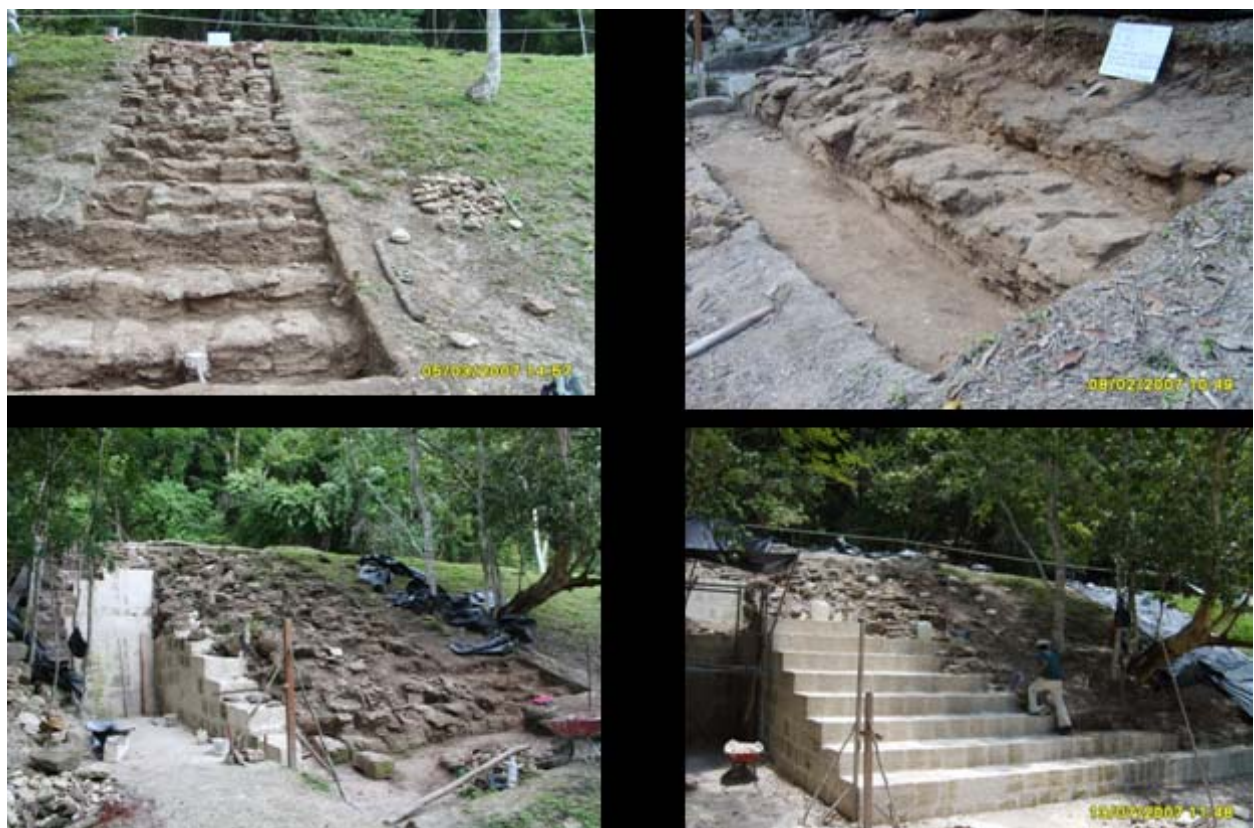
Figura 27 Templo IV, excavación y restauración de escalinata de la plataforma basal
