10. PROGRAMA DE CONSERVACIÓN: INFORME DE ACTIVIDADES EN EL SITIO DE CHINIKIHÁ, CHIAPAS.

Daniel Juárez/DEA-INAH

Operación 161: Conjunto CHK/D87, Edificio D-4a

Operación 167: Conjunto CHK/C126, Edificio C-5b

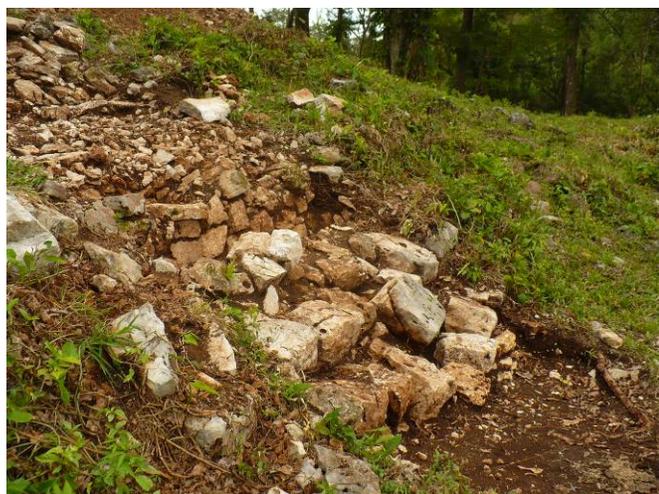
El edificio 4 consta de dos cuerpos: el basamento y el recinto propiamente habitacional. En el caso de basamento, la cala permitió identificar la escalinata de acceso (Fig. 10.1), de la cual se conservaron tres escalones bien peraltados y con una huella bastante amplia; así como el paño frontal del basamento (Fig. 10.2), el cual, con toda seguridad, funcionó como un cuarto peldaño. La escalinata se construyó mediante grandes bloques de caliza bien labrados tanto en la huella como en peralte.

Fig. 10. 1. 10.1. Operación 161, Aspecto de la escalinata del Edificio 4 al concluir el proceso de excavación

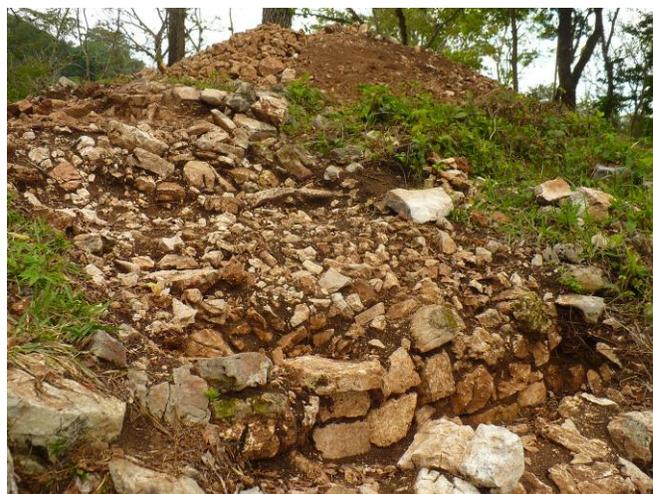
Fig. 10. 2. Operación 161. Al concluir la excavación, se procedió a realizar una limpieza más detallada para conocer las características del sistema constructivo, previo a su consolidación

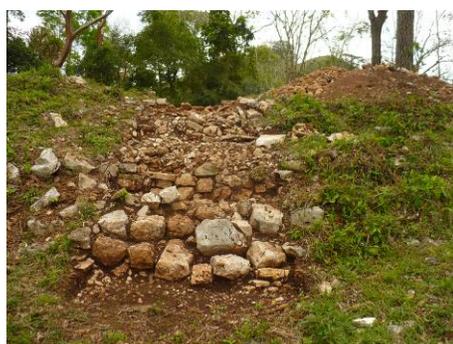
Como era de esperarse, las hiladas de la escalinata mostraban cierta deformación así como el desplazamiento de algunos bloques hacia el frente (Fig. 10.3) En este sentido, nuestro trabajo consistió en el saneamiento de juntas así como en la recolocación y alineación de los bloques en sus hiladas correspondientes (Fig. 10.4) Conviene destacar que la tercera hilada del escalón no se localizó completa (Fig. 10.5), razón por la cual esta porción se consolidó como si fuese la base para soportar el escalón (Figs. 10.6, 10.7)

Fig. 10. 3. Operación 16: Vista general de la cala

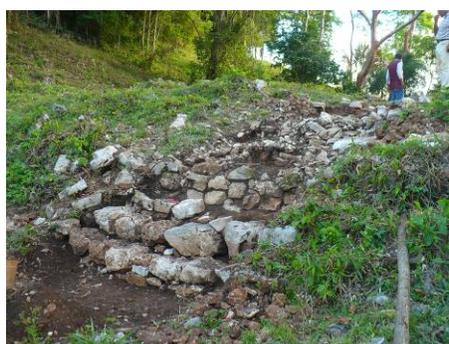
Fig. 10. 3A. Operación 16: Retiro de escombros de la escalinata del Edificio 4.

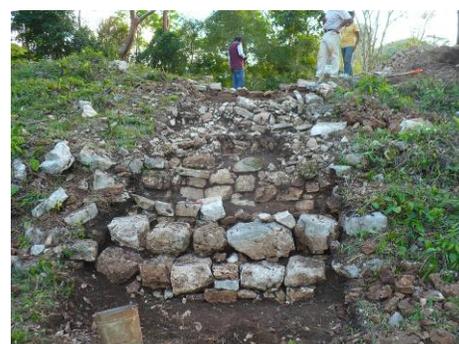
Fig. 10. 3B. Operación 16: Saneamiento de juntas en la escalinata del Edificio 4.

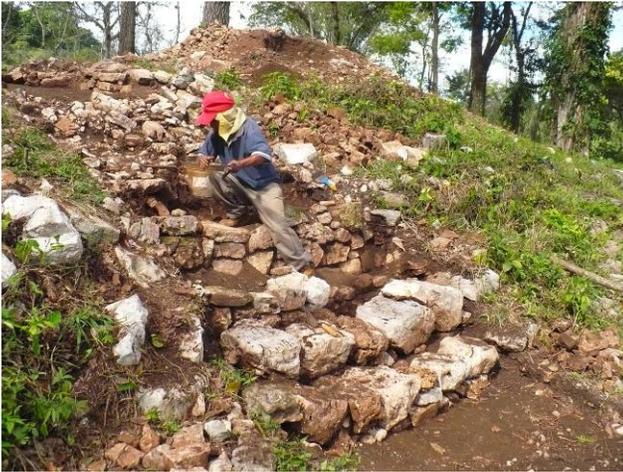
Fig. 10. 4. Operación 16: Remoción de escombros y materiales disgregados en la porción superior del basamento del Edificio 4.

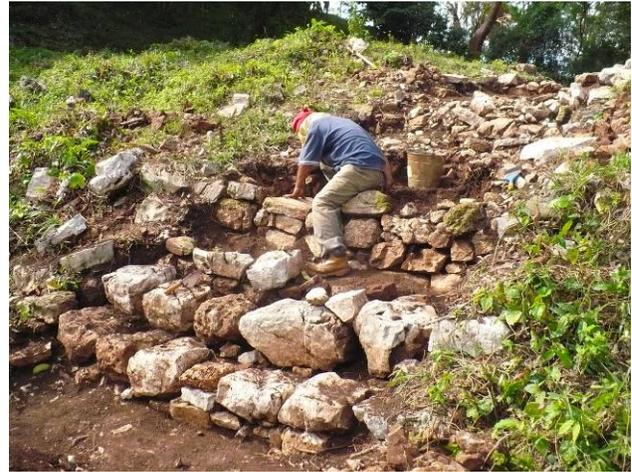
Fig. 10. 5. Operación 16: Reacomodo y alineación de los peldaños de la escalinata.

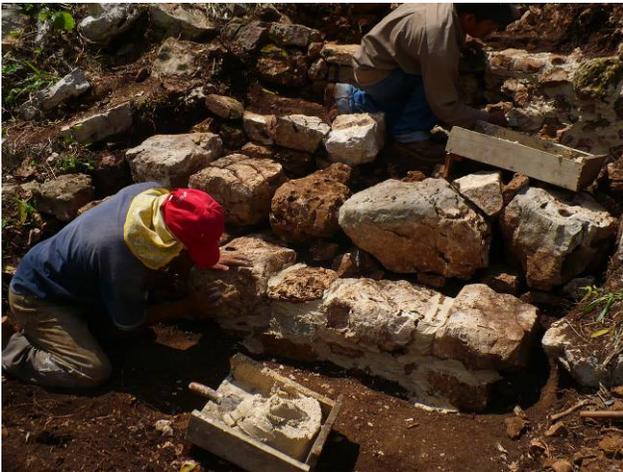
Fig. 10. 6. Operación 16: Reposición de juntas en la escalinata del basamento del Edificio 4.

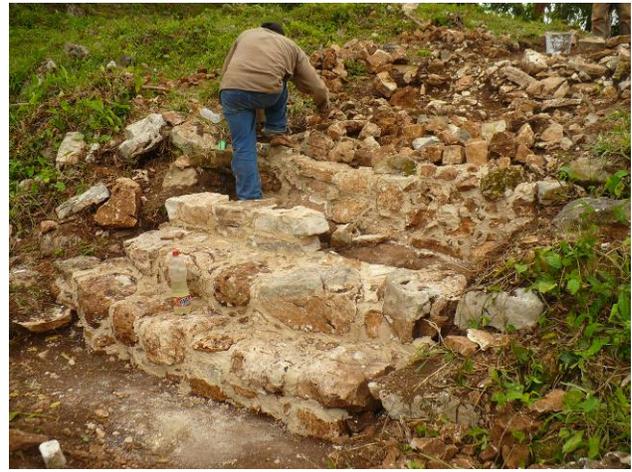
Fig. 10. 7. Operación 16: Preparación y consolidación del núcleo para la base de la escalinata

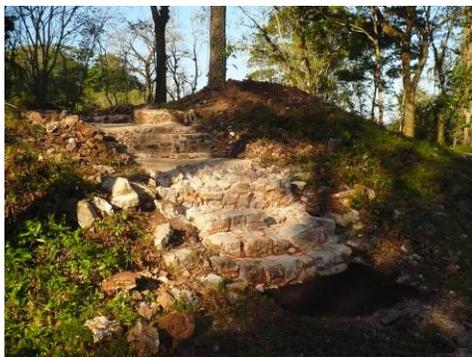
Fig. 10. 10. Operación 161: Detalle de la escalinata una vez concluido el proceso de consolidación

Para su consolidación, se utilizó una mezcla de cal y *sascab* en proporción 1:2, a la que se adicionó un 5 % de cemento blanco para brindarle una mayor resistencia. Quizás resulte oportuno aclarar que los terrenos donde se sitúa este conjunto habitacional, son utilizados como potrero donde pasta un hato de ganado vacuno. De tal manera que uno de los factores de deterioro más importante, es el paso constante de los animales encima de las estructuras que se localizan en la parte baja del terreno. Esto ha ocasionado la erosión y compactación del terreno, con la consecuente pérdida de elementos arquitectónicos de casi todas estructuras que se localizan en estos terrenos. Es bajo esta consideración que hemos optado por adicionar el cemento blanco a la mezcla. Ahora bien, una vez aplicada la mezcla, los labios de la piedra fueron cepillados para limpiar el exceso. Las juntas se entallaron y pintaron con tierra de color ocre para acentuarlas. En cuanto al paño frontal del basamento, también se sanearon las juntas, algunos de los bloques que se habían desplazado fueron recolocados y alineados, para posteriormente consolidar el núcleo expuesto en su porción superior, hasta alcanzar la altura del descanso (Fig. 10.10)

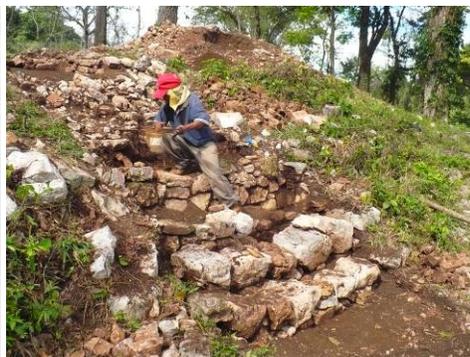
Fig. 10. 14. Operación 161: Reacomodo y consolidación de la escalinata superior del Edificio 4.

La escalinata es de huellas mas angostas y menos peraltadas en relación con las del basamento. En ella se detectaron tres escalones, aunque es probable que el escarpe del recinto haya funcionado como un cuarto peldaño (Fig. 10.14) También conviene señalar que la porción oriental de la escalinata se encontraba sumamente destruida, razón por la cual se consolidó un núcleo expuesto para marcar la base de los peldaños (Figs. 10.16 y 10.17) El claro formado al interior del recinto se encuentra bien delimitado: al frente por una sección de la jamba y en la parte posterior por los restos del muro. De acuerdo a las evidencias recuperadas, sabemos que el interior estaba recubierto mediante un piso de estuco blanco, bien pulido y con casi dos centímetros de espesor (Fig. 10.23) Sobre éste, seguramente durante alguna remodelación, se colocó un nuevo piso de estuco más delgado, quizá sólo para resanar la superficie ya erosionada por el uso constante. Es interesante hacer notar que el sistema constructivo del piso, resulta similar a los

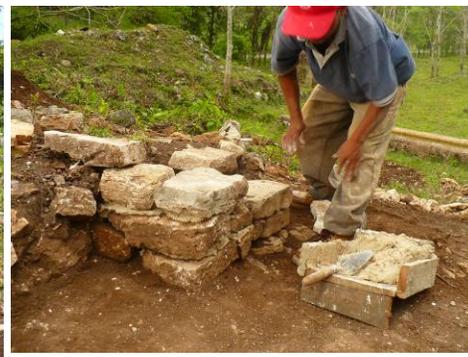
Fig. 10. 19. Operación 161: Consolidación del vano de acceso al recinto de Edificio 4

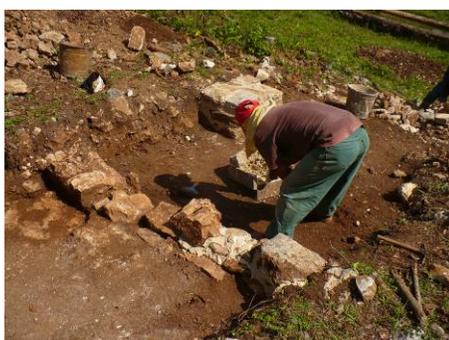
Fig. 10. 24. Operación 161: Consolidación del muro medianero.

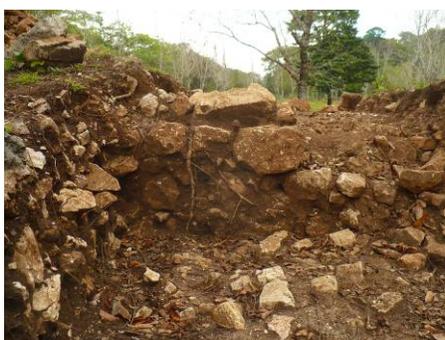
Fig. 10. 28. Operación 16: Vista del muro posterior donde se aprecian las raicillas que ocasionaron la disgregación de la mampostería.

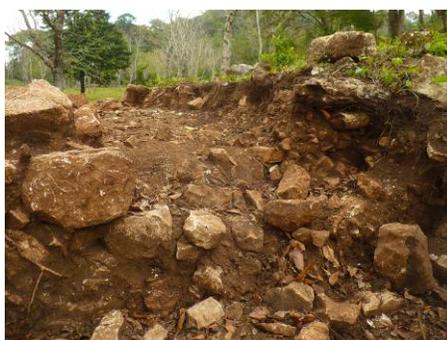
Fig. 10. 30. Operación 161: En esta porción del muro posterior, se aprecia el faltante del patío

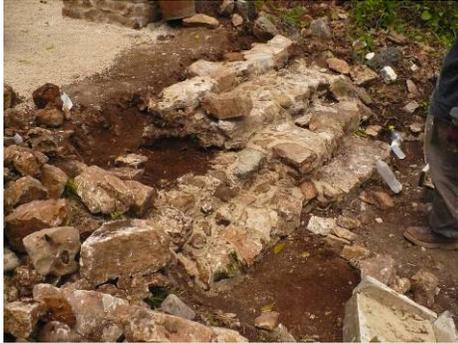
Fig. 10. 16. Operación 161: Colocación y consolidación del núcleo en la porción faltante de la escalinata superior en el Edificio 4.

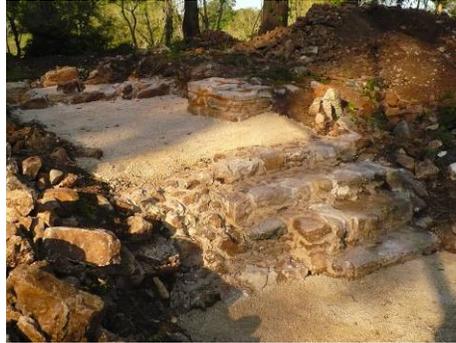
Fig. 10. 17. Operación 161: Proceso concluido de la consolidación de la escalinata superior del Edificio 4.

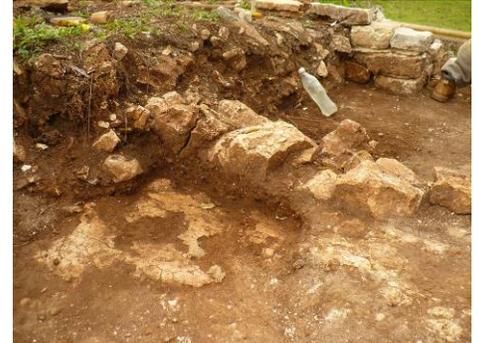
Fig. 10. 23. Operación 161: Aplicación de agua de cal para consolidar los restos del piso de estuco.

Los fragmentos del piso que se detectaron, fueron consolidados mediante la aplicación de agua de cal durante varios días. Posteriormente se le colocó una delgada capa de *sascab*, y todo el interior del recinto se recubrió con gravilla de *sascab* para enfatizar visualmente la superficie que debió estar sellada por el piso de estuco (Fig. 10.27) No así el descanso al frente y la terraza posterior, los cuales se recubrieron con una capa de tierra oscura, lo cual también permite diferenciar el espacio interior del exterior.

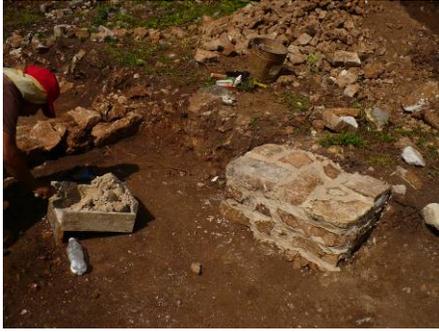
La sección de la jamba se construyó mediante lajas cuatrapeadas de caliza, cuyo deterioro más evidente obedeció a la pérdida de argamasa en las juntas y su desplazamiento debido a la penetración de raíces (Fig. 10.20) Para la conservación de este elemento, se desmontaron las lajas, retiramos las raíces, saneamos el núcleo y se unieron con una mezcla de cal y *sascab* en proporción de 1:2, a la que se agregó un 3 % de cemento blanco (Figs. 10.21 y 10.22).

Fig. 10. 20. Operación 161: Una vez concluida la consolidación del vano, se procedió con la limpieza del muro medianero en el recinto del Edificio 4.

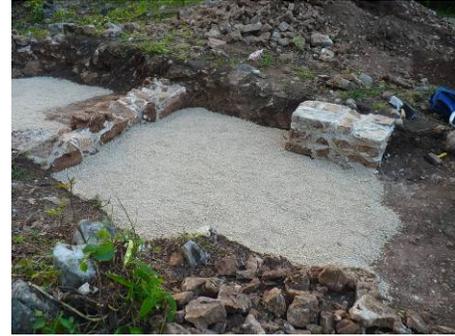
Fig. 10. 21. Operación 161: Aspecto del recinto, al término de la consolidación, al cual se le incorporó una capa de gravilla de sascab para indicar la ubicación del nivel de piso.

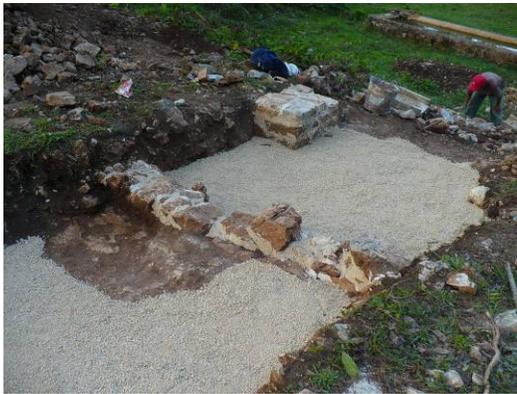
Fig. 10. 27. Operación 16: El piso de estuco quedó protegido mediante la aplicación de *sascab* bien cribado. Sobre éste se colocó una capa de gravilla de *sascab*, indicando así su nivel general.

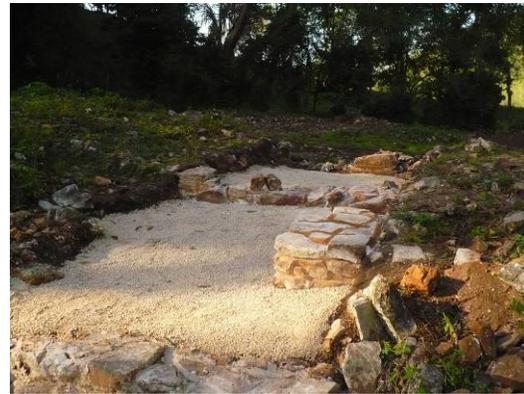
Fig. 10. 22. Operación 161: Vista general del recinto superior ya concluido el proceso de consolidación.

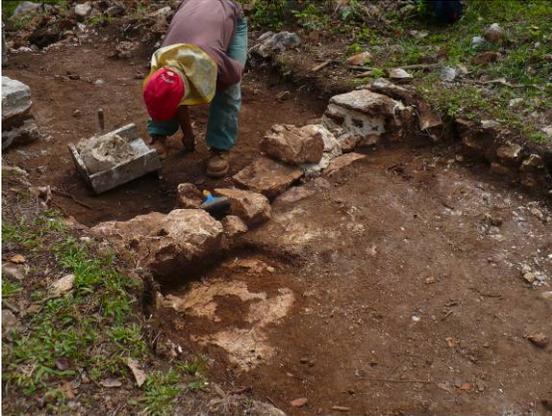
El muro medianero es angosto. Se construyó a partir de calizas a las que se les buscó el “rostro”, lo que permite que la cara expuesta sea mas o menos lisa (Figs. 10.25 y 10.26) El muro posterior en cambio, es más ancho y se construyó con bloques de caliza (Figs. 10.31 y 10.34) que mantienen el mismo sistema constructivo observado en otros edificios de la región. Esto es, bloques bien cortados que confinan un núcleo indiferenciado de piedra y tierra compactado. De este último muro sólo se conservaron dos hiladas en el costado poniente de la cala, cuyo deterioro también fue ocasionado por la penetración de raíces. En este caso, se consolidaron los bloques de caliza y sólo se repuso el volumen del núcleo interior, lo cual le brinda solidez al muro y nos permite visualizar con mayor claridad las dimensiones del recinto (Figs. 10.37 y 10.39) En la terraza posterior se colocó una capa de tierra oscura bien compactada, similar a la del descanso (Fig. 10.40 y 10.41)

Fig. 10. 25. Operación 161: Limpieza de juntas y consolidación del muro medianero.

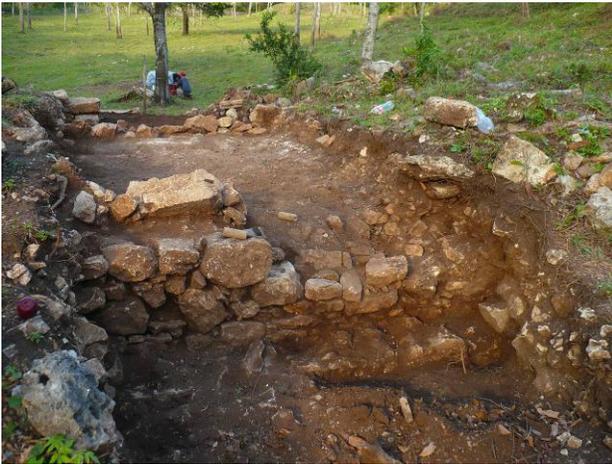
Fig. 10. 31. Operación 161: Aspecto del muro posterior una vez saneadas las juntas.

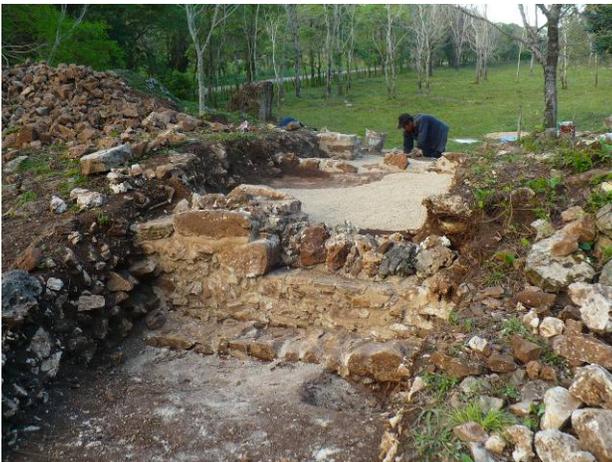
Fig. 10. 37. Operación 161: Aspecto del muro posterior con la incorporación del núcleo para indicar el límite del recinto.

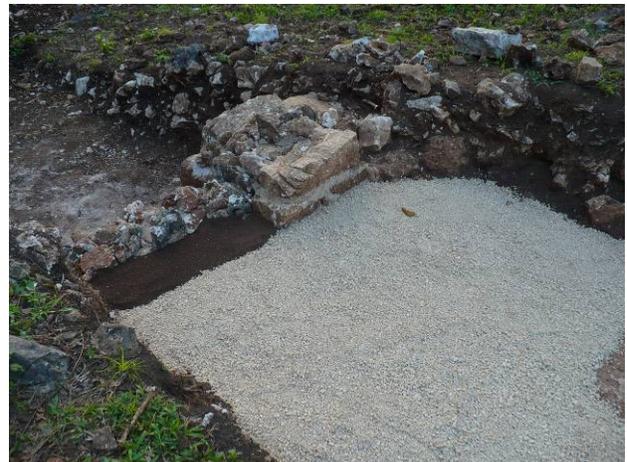
Fig. 10. 39. Operación 161: Para diferenciar la porción faltante de muro, se aplicó una capa de tierra negra

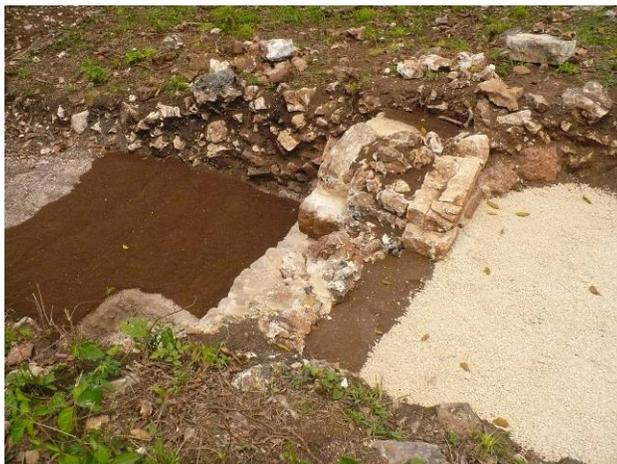
Fig. 10. 40. Operación 161: Detalle de la consolidación del núcleo en el muro posterior

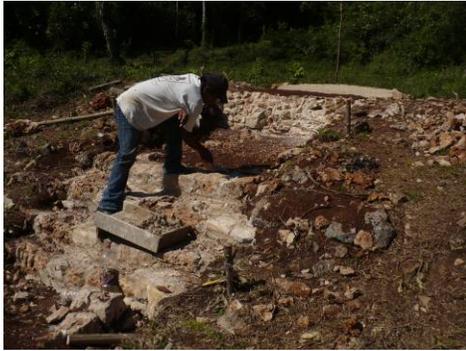
Este edificio muestra dos cuerpos bien diferenciados: el basamento y lo que identificamos como el recinto. El basamento cuenta con una escalinata descrita por cuatro peldaños bien peraltados de amplia huella (Fig. 10.47) Se construyeron con bloques de caliza bien cortados. Las cuatro hiladas de los peldaños estaban claramente definidas, aunque con cierta deformación y ligeramente desplazadas de su posición original. Sobre la cuarta y última hilada, que permite alcanzar la terraza superior, se percibe un mayor desplazamiento hacia el frente. En este sentido, la consolidación se limitó a recolocar y calzar los peldaños desplazados. Se retiraron raíces y se sanearon juntas mediante una mezcla de cal y *sasacab* en proporción 1:2, a la que adicionamos hasta un 5 % de cemento blanco para garantizar su estabilidad (Figs. 10.48 y 10.49)

Fig. 10. 47. Operación 167: Consolidación de la escalinata del Edificio C-5b.

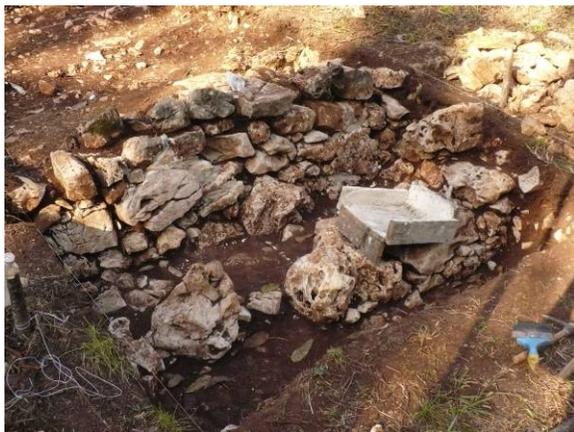
Fig. 10. 50. Operación 167: Limpieza y saneamiento de juntas del muro posterior del Edificio C-5b

En cuanto al trabajo de restauración, procedimos a sanear y reponer las juntas, utilizando una mezcla de cal y *sascab* en proporción 1:2 a la que se adicionó un 3 % de cemento blanco. En el muro posterior, optamos por restituir su volumen mediante la colocación de un núcleo para enrasar la superficie y destacar así la configuración del recinto, lo cual favorece sensiblemente la comprensión del espacio construido (Fig. 10.51) Conviene señalar que durante el proceso de exploración se retiró el relleno alojado al interior del recinto, razón por la cual, una vez restituida la altura del muro posterior, lo recolocamos nuevamente. Para ello se construyó una caja con muros en seco, la cual se relleno alternando tierra y piedra para su adecuada compactación (Figs. 10.52 y 10.53) Una vez nivelada la superficie, se apisonó con tierra y se colocó una capa de gravilla a manera de piso. Dada la erosión del montículo, resulta difícil determinar con cierta precisión no sólo las características del piso alojado en el recinto, sino aún las de la estructura misma. No obstante, es muy probable que ésta hay sido construida mediante un armazón de madera techado con palma.

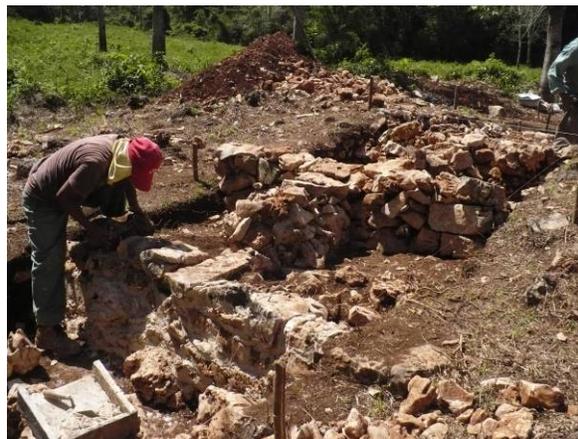
Fig. 10. 51. Operación 167: Consolidación del muro posterior del Edificio C-5b y colocación de la caja para su relleno.

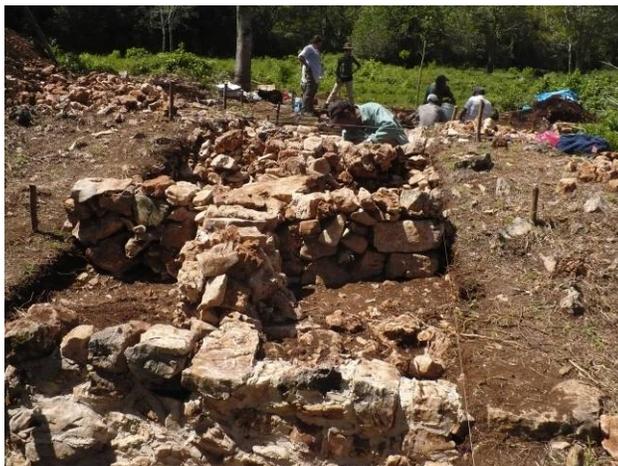
Fig. 10. 52. Operación 167: Detalle que muestra la colocación de muros secos para el armado de las cajas de relleno.

Una vez concluido el proceso de consolidación se procedió a cerrar la cala. Para ello se protegieron la escalinata y los muros. En las escalinatas se colocó *sascab* cribado y sobre éste un relleno de piedra. Alineados al paño de los muros y separados de éstos unos 10 centímetros, se acomodaron muros secos, entre cuya separación se dispuso un relleno de *sascab* cribado. Finalmente se colocó piedra que se compactó con tierra. De esta manera, futuros trabajos de excavación pueden identificar y retirar los rellenos sin peligro de alterar los elementos arquitectónicos ya consolidados.

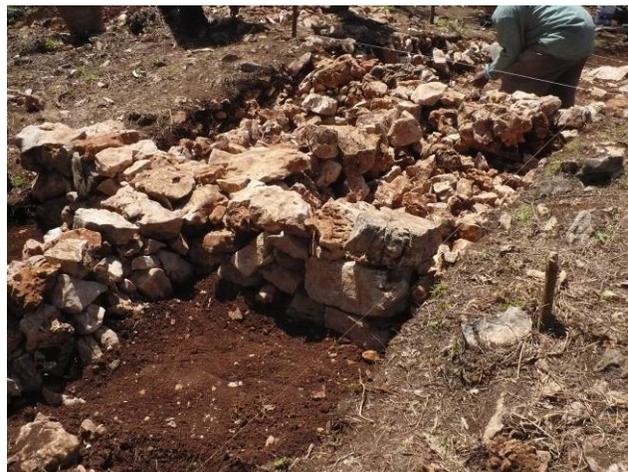
Fig. 10. 53. Operación 167: Relleno de las cajas alternando capas de tierra y piedra.
