1995 Edificio C de Topoxte, un ejemplo de arquitectura Postclásica en las Tierras Bajas Mayas: Su rescate y nuevos descubrimientos. En *VIII Simposio de Investigaciones Arqueológicas en Guatemala, 1994* (editado por J.P. Laporte y H. Escobedo), pp.571-588. Museo Nacional de Arqueología y Etnología, Guatemala.

# EDIFICIO C DE TOPOXTE, UN EJEMPLO DE ARQUITECTURA POSTCLÁSICA EN LAS TIERRAS BAJAS MAYAS: SU RESCATE Y NUEVOS DESCUBRIMIENTOS

Alba Estela Pinto  
Raúl Eduardo Noriega

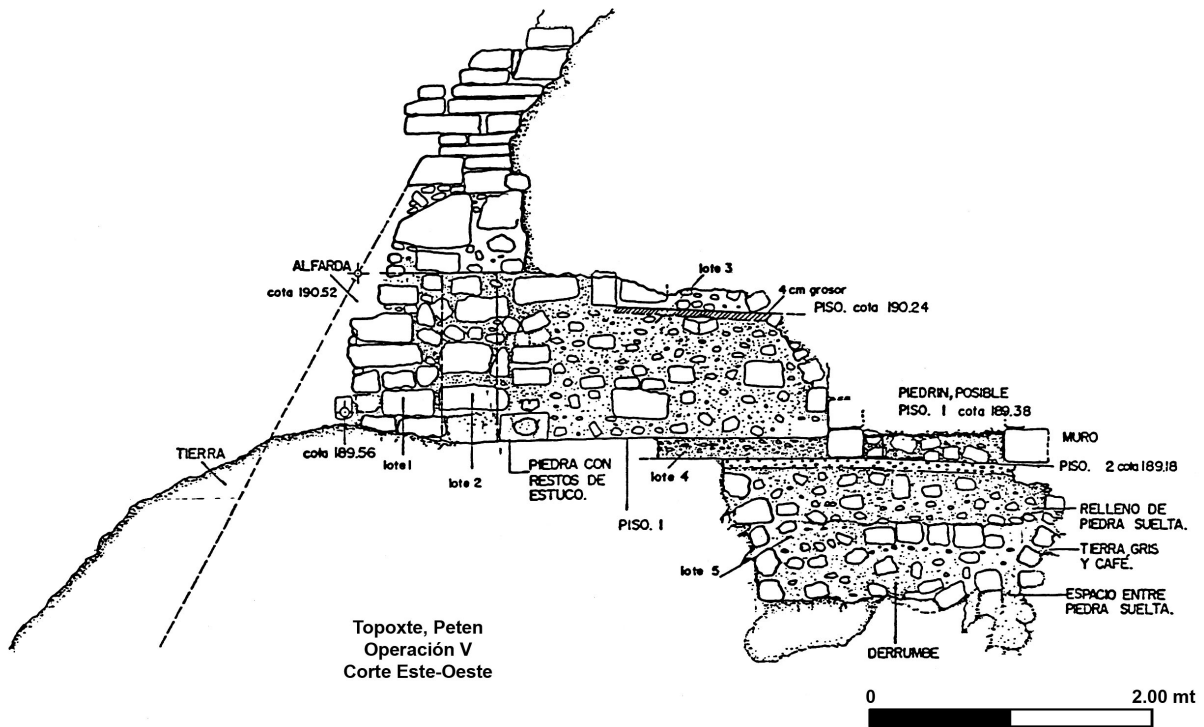
Figura 4 Perfil norte de saqueo en muro oeste del Templo C de Topoxte

Uno de ellos se localizaba en el empalme del muro oeste del primer cuerpo y lado norte de la escalinata. Consistía en un túnel (Op.V-6) en dirección oeste-este girando hacia el sur para tomar el eje central este-oeste hacia el segundo cuerpo. Este túnel se derrumbó a los 2 m de su inicio por la mala calidad de relleno del edificio hecho de piedra grande y pequeña unidas con tierra de color gris, posteriormente el saqueo fue sellado con piedra de fachada. Para terminar el relleno del saqueo se hizo un túnel de excavación a nivel del segundo cuerpo al sur de la alfarda norte de la escalinata, posteriormente con un pozo se excavó hasta encontrar el derrumbe, fue una labor que se trabajó con mucho cuidado por la mala calidad del relleno (Figura 4).

Presentaba al oeste dos saqueos que tuvieron que ser intervenidos con túneles para lograr su relleno y consolidación, ya que representaban un grave peligro en la estructura interna.

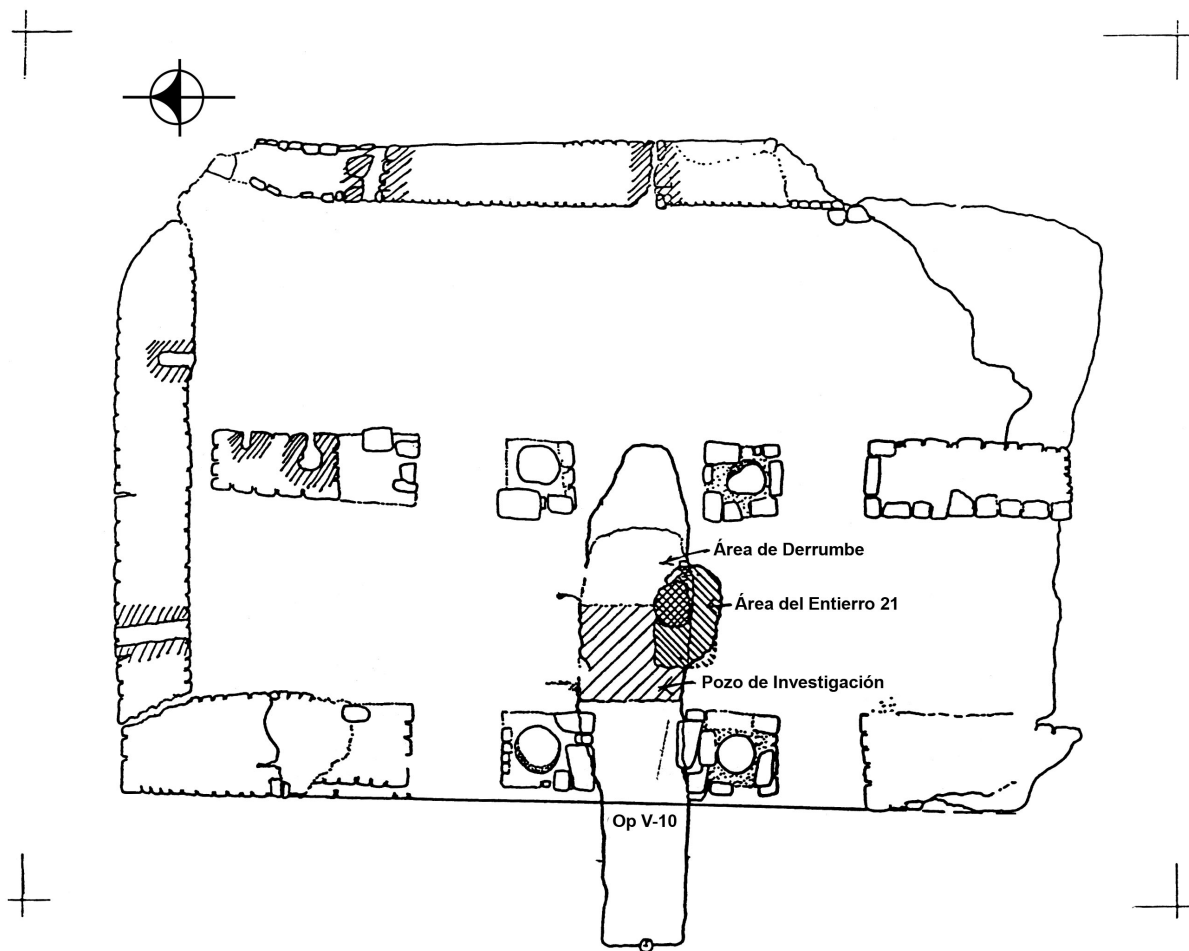
Figura 5 Saqueo al centro de la escalinata de acceso al Templo C de Topoxte

El segundo saqueo (Figura 5), localizado al centro de la escalinata de acceso al templo, fue investigado con un pozo (Op.V-10) al centro del mismo, tenía una longitud de 5.70 m, ancho promedio de 0.87 m y altura de entre 0.26 m a 1.26 m.
