Proyecto Arqueológico
L A C O R O N A

INFORME FINAL

Temporada 2016

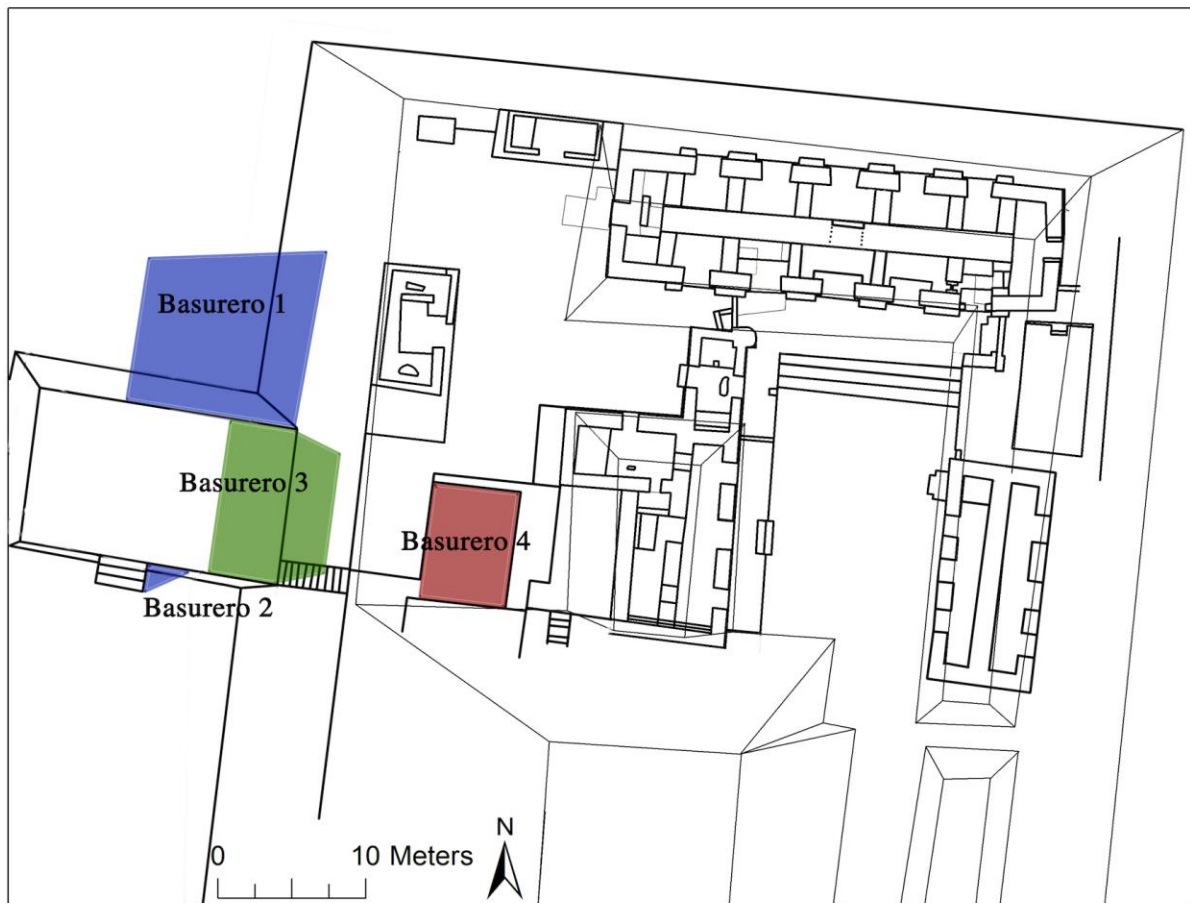
Figura 3.17. Planta de la sección Norte del palacio y su Fase Terminal con la localización de los 4 basureros (Dibujo por M. Lamoureux-St-Hilaire).

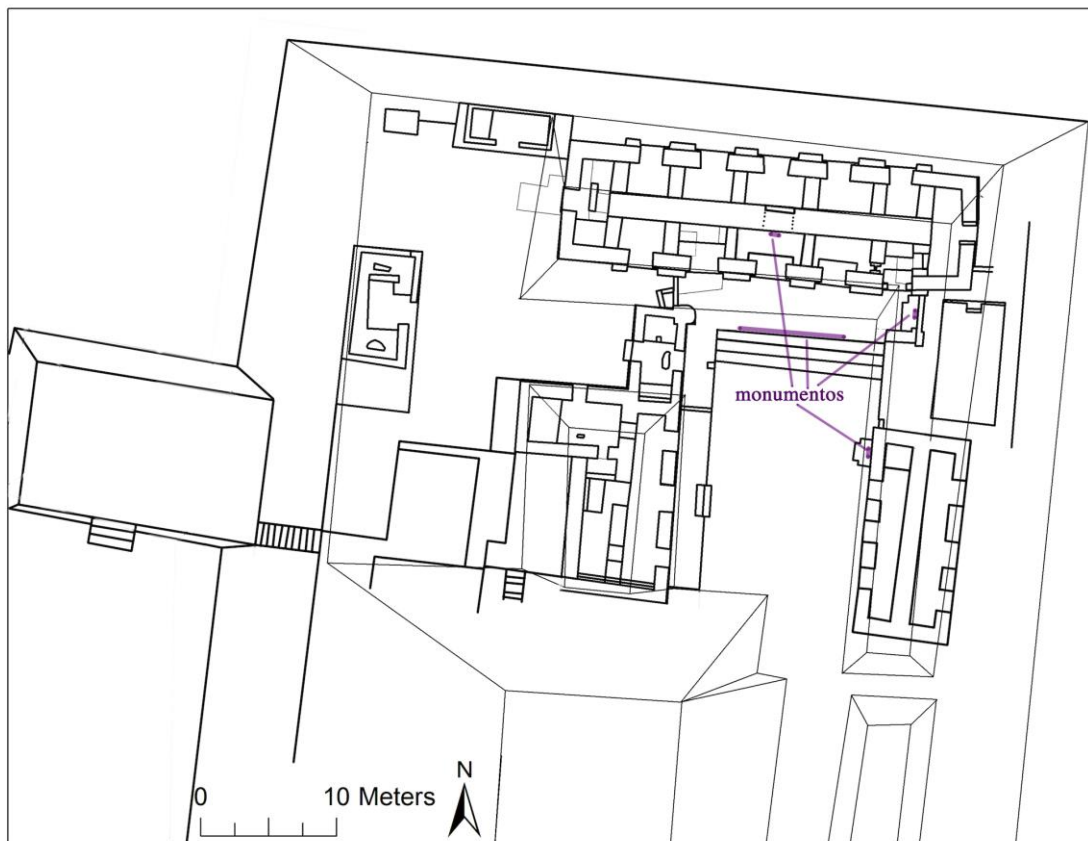
Figura 3.18. Planta de la Fase Terminal de la sección norte del Palacio con la localización de los monumentos (Dibujo por M. Lamoureux-St-Hilaire)

Adicionalmente a este “trono monumental”, otra banca monumental (muy probablemente son dos) fue construida en el Grupo Noreste (Figura 3.18). Las dos bancas exteriores fueron construidas en el lado este del patio, contra las Estructuras 13Q-4B1 y -4B2. La banca norte presentó los Elementos 55 y 56 en su respaldo, mientras que la banca sur fue saqueada en la década de 1970, muy probablemente presentó uno o dos paneles (Lamoureux-St-Hilaire y Morales 2016).

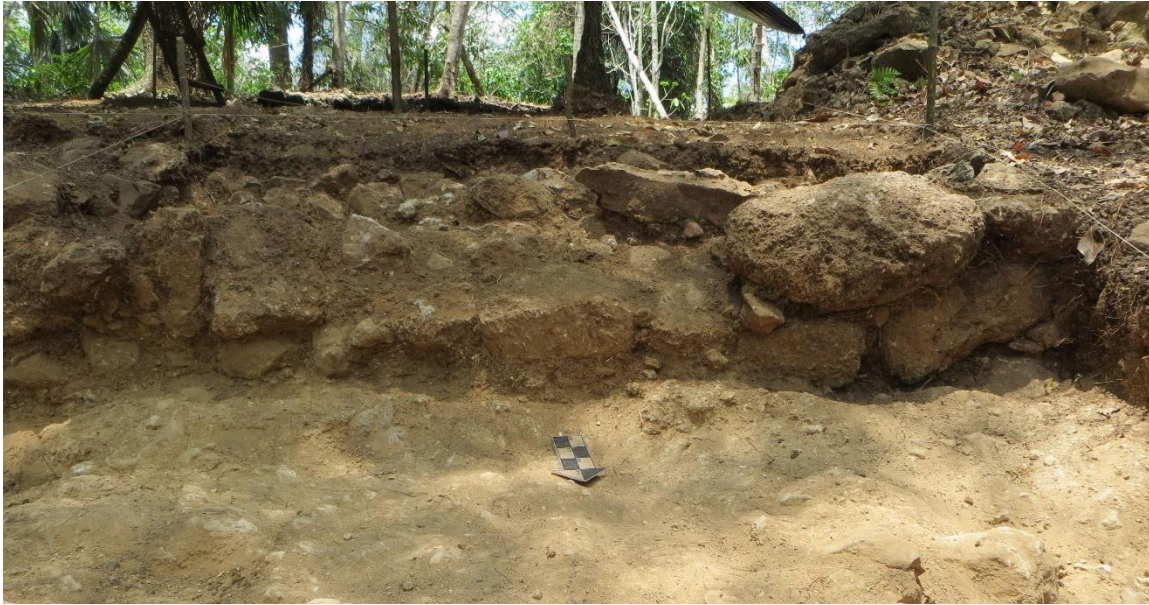
Figura 5.6 Porción de la fachada de la plataforma Halcón localizada en CR33A-30 (Fotografía por B. Simova)

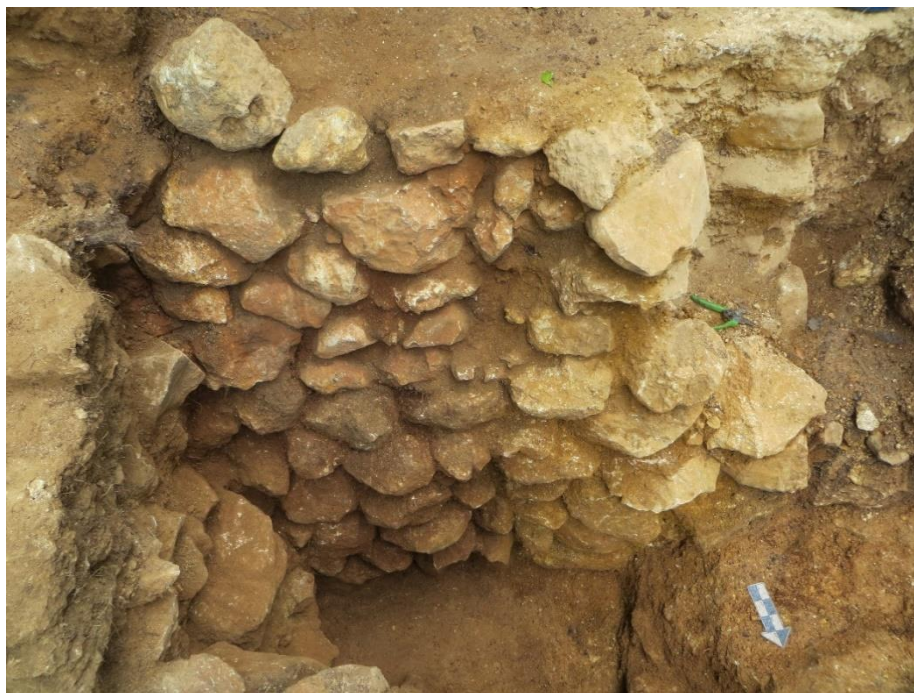
Figura 5.8 Muro de retención “Anhinga” de la estructura 13Q-3-2do (Fotografía por B. Simova)

Se removió la porción deteriorada del muro “Loro” en CR33A-30 (Lote CR33A-30-9), exponiendo la superficie de *sascab* del cajón constructivo que se encontraba abajo, el cual se discutirá a continuación. Una porción del penúltimo escalón, “Tucán”, fue removido como parte del Lote CR33A-30-5. Las piedras en general fueron más grandes que las encontradas en el relleno que lo rodeaba, y una de las piedras de la fila inferior del escalón era de 0.50 x 0.3 x 0.25 m. Puesto que no se observó cambios significativos en el relleno, este lote continuó hasta exponer el muro de retención “Anhinga”.

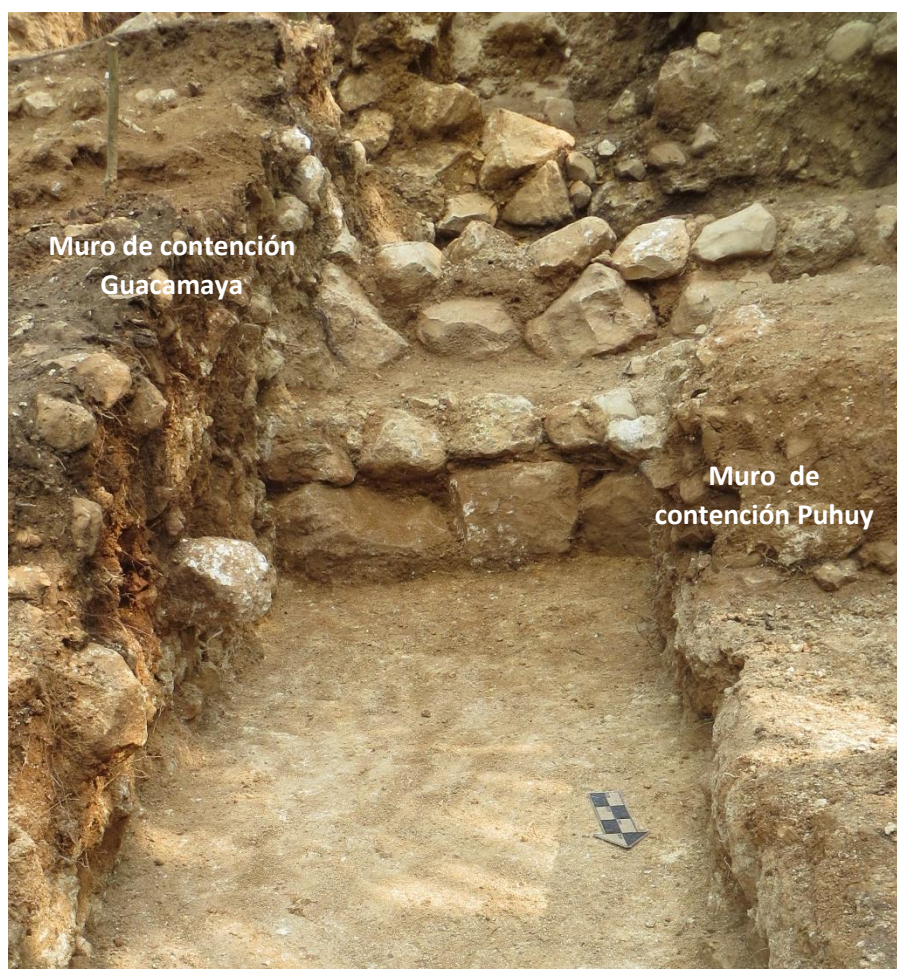
Figura 5.9. Escalones constructivos “Tucán” y “Puhuy” (Fotografía por B. Simova)

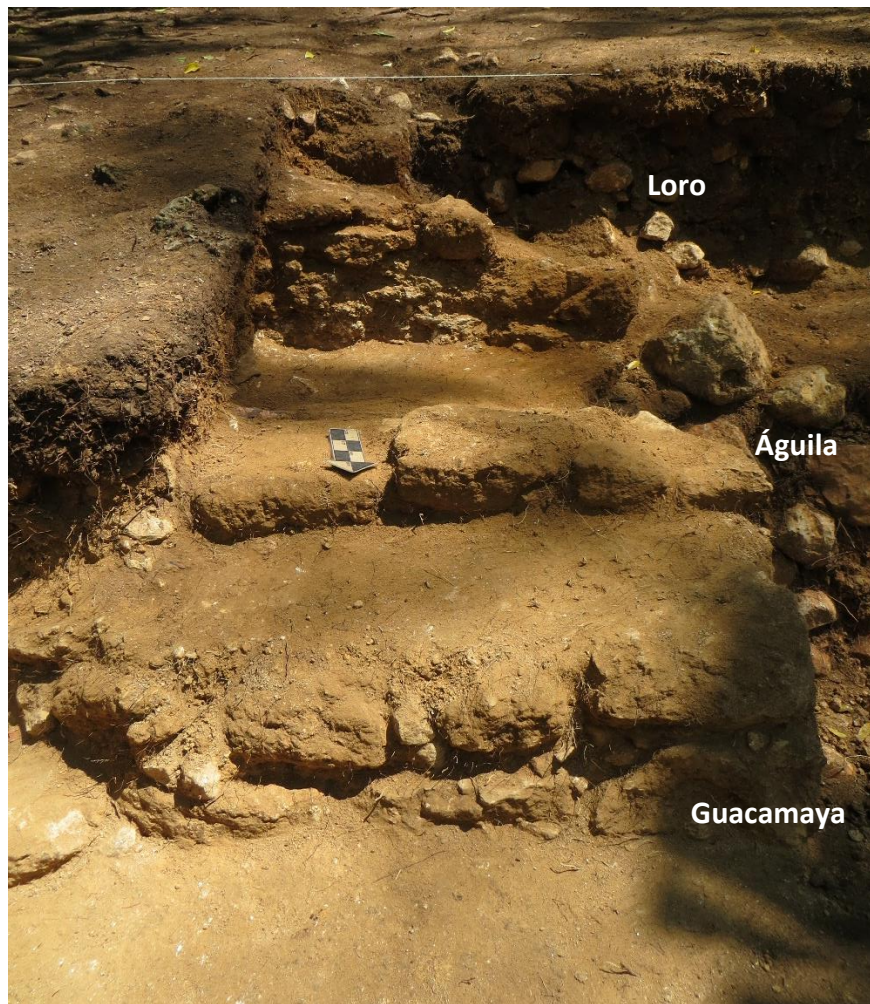
Figura 5.10. Fachada de la plataforma y escalones de 13Q-3-2da (Fotografía por B. Simova).

El primer lote excavado en la unidad de 2 x 4 m, Lote CR33A-33-2, consistió del relleno de la estructura terminal. El Lote CR33A-33-3 fue una mezcla recolectada en la esquina sureste de la unidad, donde una palma había ocasionado algunos disturbios a lo largo del límite de la terraza. El Lote CR33A-33-5 correspondió a otra parte del relleno de la estructura terminal, el cual descubrió dos muros bajos deteriorados (Águila y Guacamaya), posiblemente los restos de la penúltima escalinata, pero no se pudo localizar otro escalón más abajo (Figura 5.10).

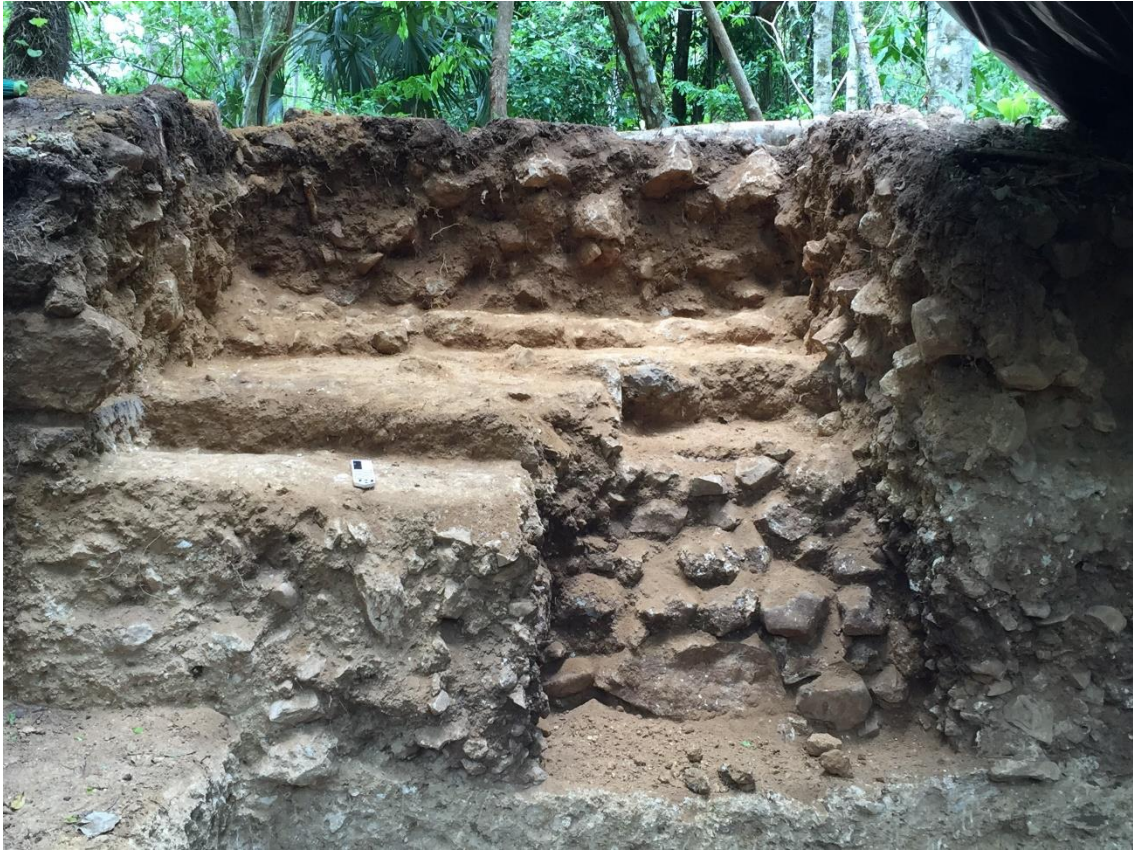
Figura 5.12 Perfil sur de la unidad CR 33A-39, destaca muro de contención (Fotografía por M. López).

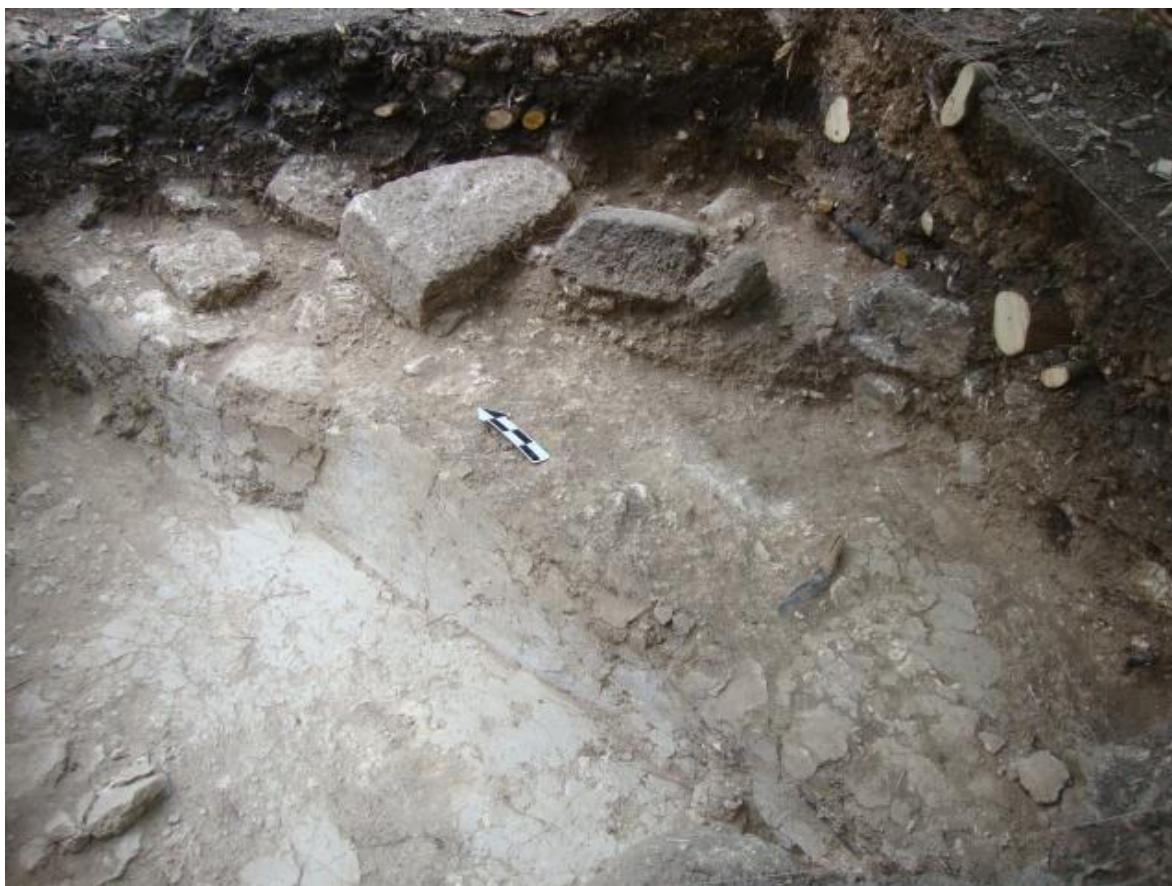
Figura 6.14. Escalón estucado y piedras de derrumbe en la Unidad CR112B-1 (Foto por J. Ponce)

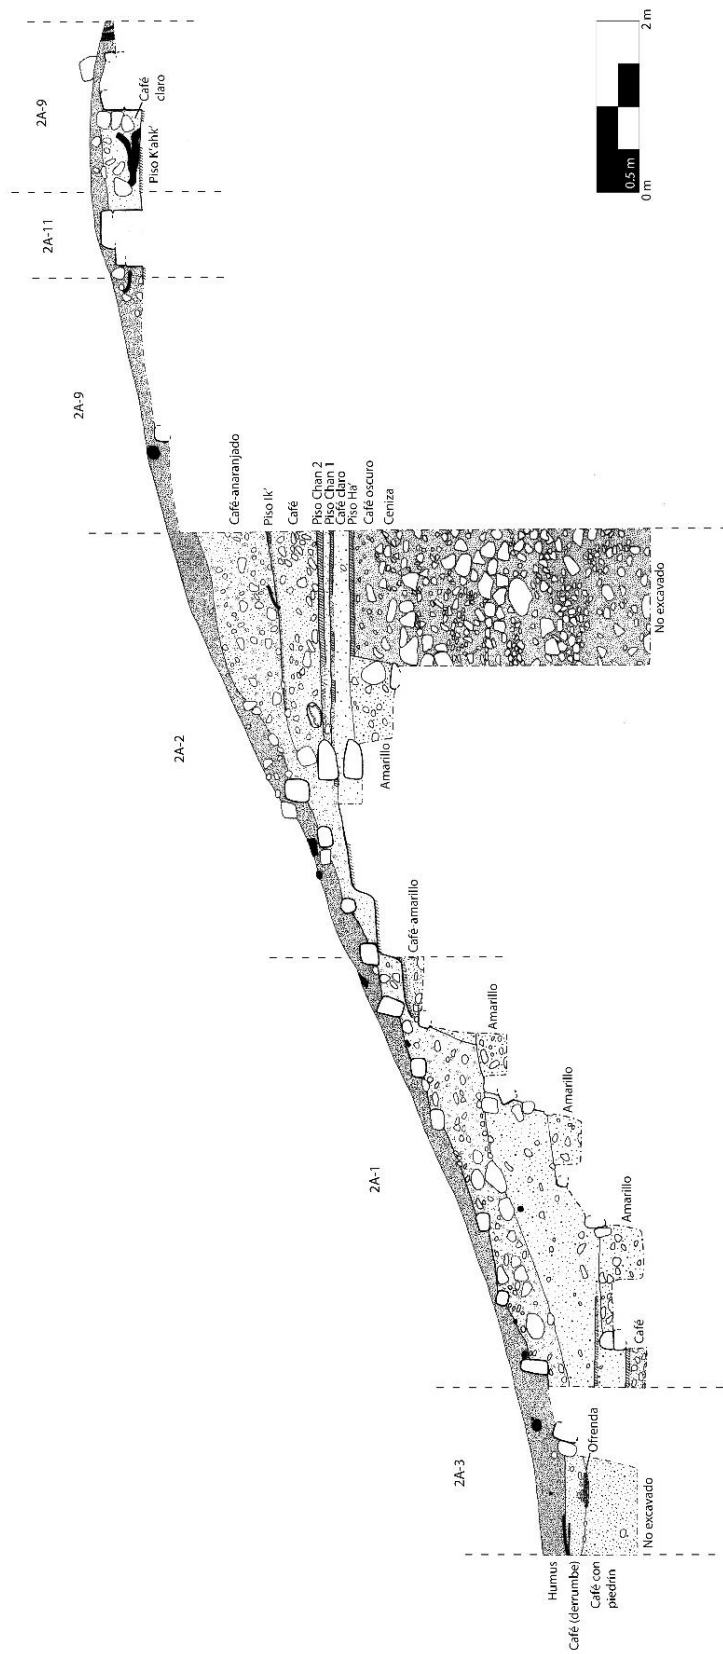
Figura 7.5. Perfil sur de sub-operación CAR2A (Dibujo y calco por D. Chatelain).

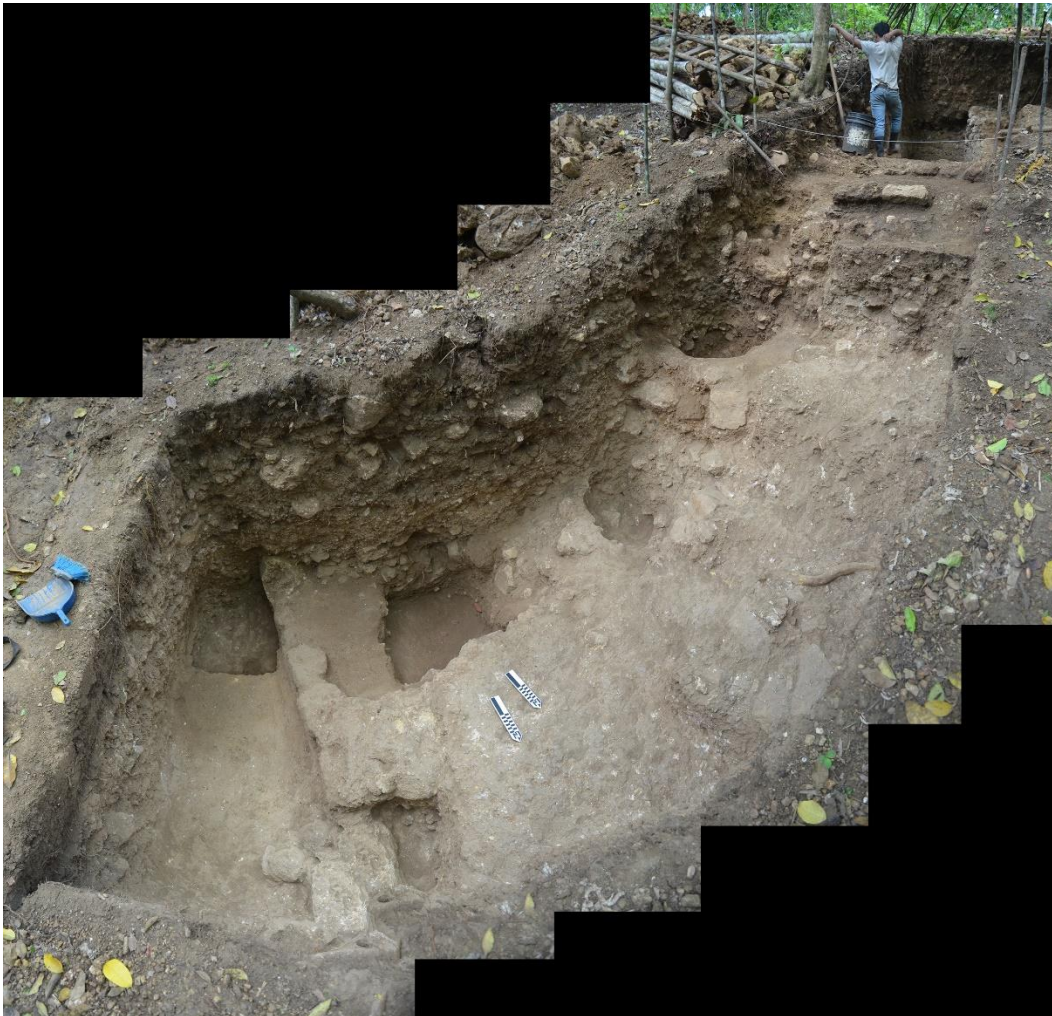
Figura 7.6. Foto de la arquitectura del Fase *Ha'*, vista al sur (Fotografía por D. Chatelain).

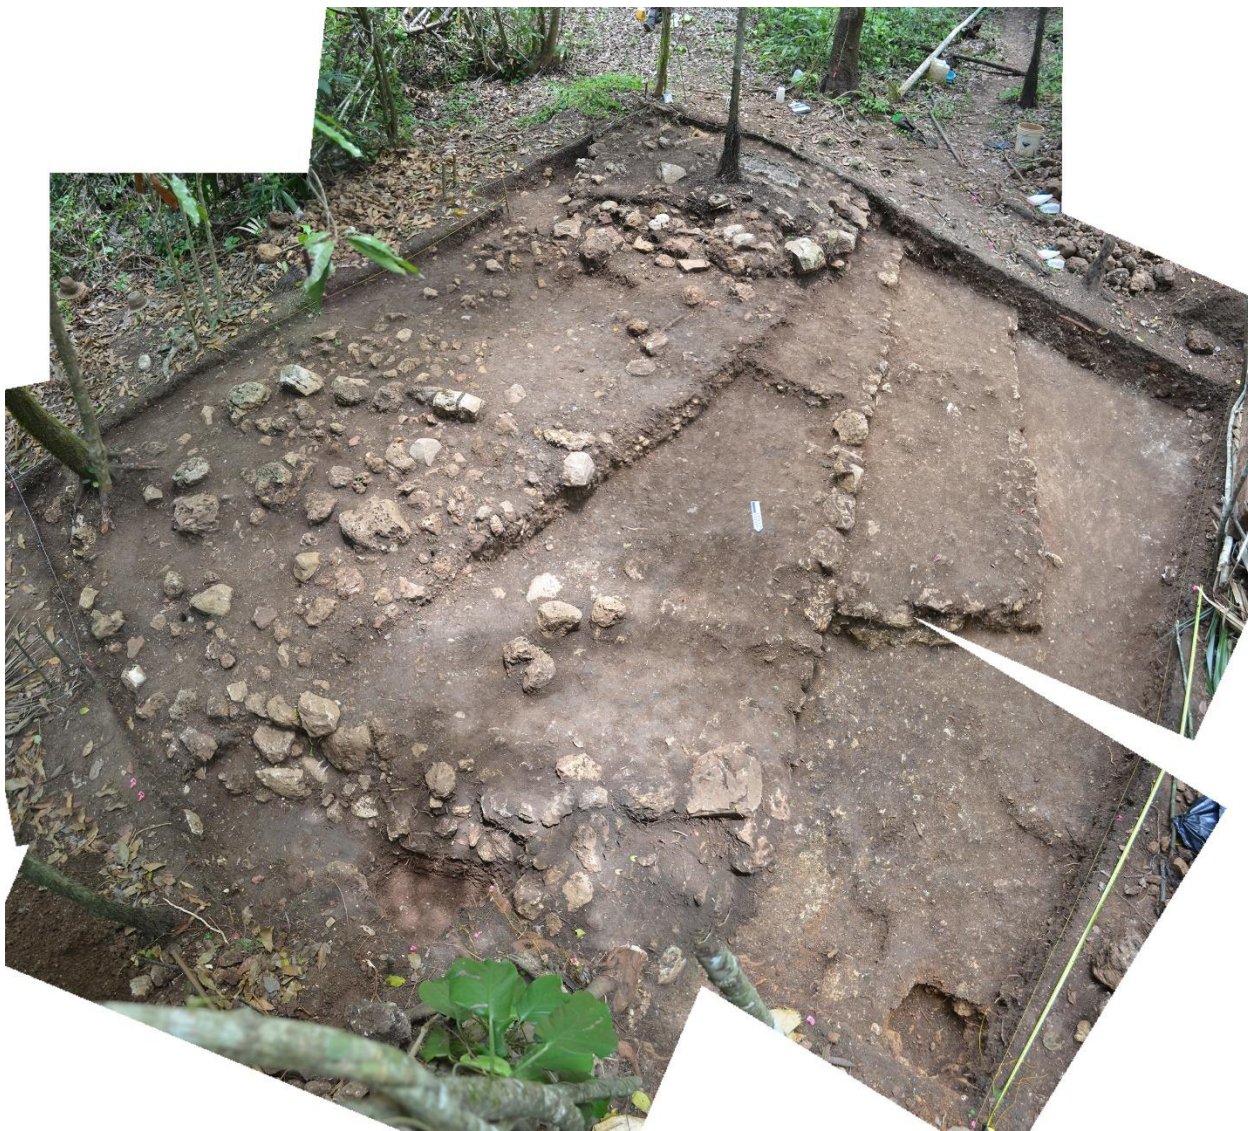
Figura 7.26. Arquitectura de la Sub-operación CAR14A, vista desde el norte al sur (Fotografía por D. Chatelain).

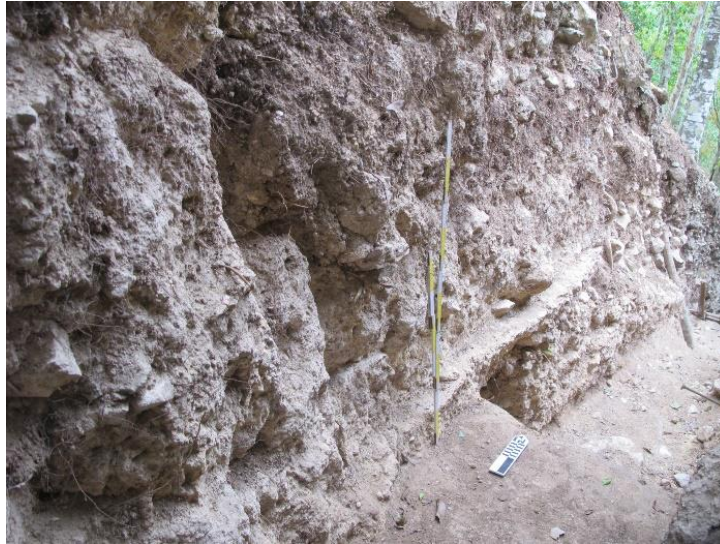
Figura 9.82 Piso de estuco asociado a subestructura dentro del Túnel superior del Saqueo #2 (Fotografía por E. Arredondo).

Unidad ACH 1X-7, es decir el piso más profundo encontrado en el Saqueo #7 (ver a continuación). Los rellenos son parecidos, y un rasgo más podría indicar que estamos en lo correcto. Al final del Túnel Superior del Saqueo #2, y hacia su parte más alta, se notó una gran fractura en el relleno. Esto mismo se observa en la parte más baja del Saqueo #7, con lo cual se puede suponer que se trata de la misma fractura.

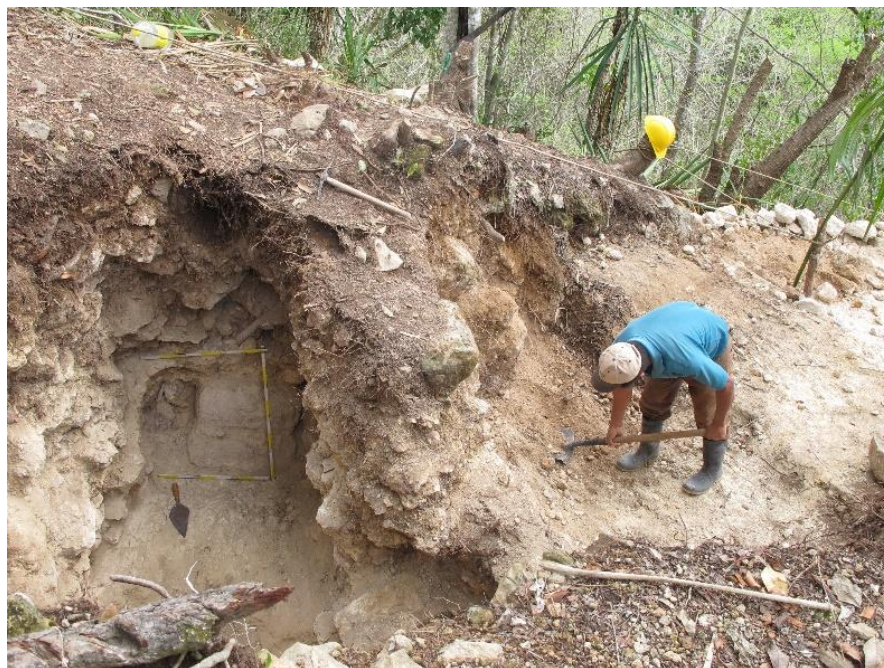
Figura 9.87 Vista hacia el sur de la extensión del Saqueo #7 (Fotografía por E. Arredondo).

En este respecto, se cree que es indispensable hacer una limpieza profunda del saqueo, ya que la intervención en 2016 no pretendió cubrir toda su extensión desde su inicio, mucho más abajo. Cuando se intervino se tenía la intención de conocer la estratigrafía en este punto, pero a su vez, intentar alcanzar alguna estructura perteneciente al Edificio 5C-01-sub8. Sin embargo, la excavación expuso material suelto y la rotura de uno de los pisos indica con claridad que el saqueo original fue mayor y luego colapsó.

La exposición de los rasgos arquitectónicos también hace pensar que fuera del colapso del saqueo, existe evidencia que el edificio tiene un fallo estructural importante. La rotura observada en la parte central oeste, al final del perfil norte, parece ser una gran grieta. Si se sigue una dirección

hacia el suroeste, se encuentra un pequeño talud que tiene una caída hacia el oeste (figuras 9.83, 9.87 y 9.88). Esta grieta se observaría en la fractura notada en la sección superior sur del Túnel Superior del Saqueo #2 (ver ACH 1X-2-9), y posiblemente en las escalinatas del Edificio Cacao (ACH 1G-3). Al momento no es posible explicar el momento de este fallo. Aunque puede deberse al extremo saqueo de la estructura, también pudo haber existido desde tiempos ocupacionales. Algo que sugiere esto son unas pequeñas grietas, milimétricas, notadas en el mascarón del Túnel #15 y la curvatura notable del piso que canceló a Bulto y Cacao. Este piso bien pudo haberse curvado por el peso de la superestructura, como se evidencia en varios edificios en toda el área maya. Aquí, sin embargo, la curva es altamente notable y respondería bien con la cantidad de material que fue colocado sobre él. Pero cabe la posibilidad que también se haya producido por algún problema anterior localizado por debajo de él. De cualquier forma se desconoce cuál sea en ese sentido su origen.

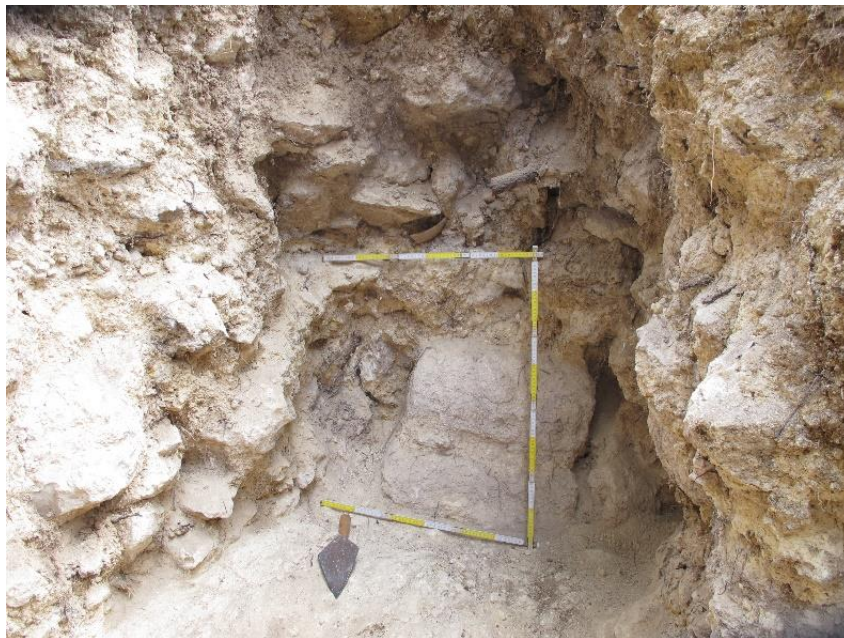
Figura 9.88 Pequeño talud con colapso hacia el oeste (Fotografía por E. Arredondo).

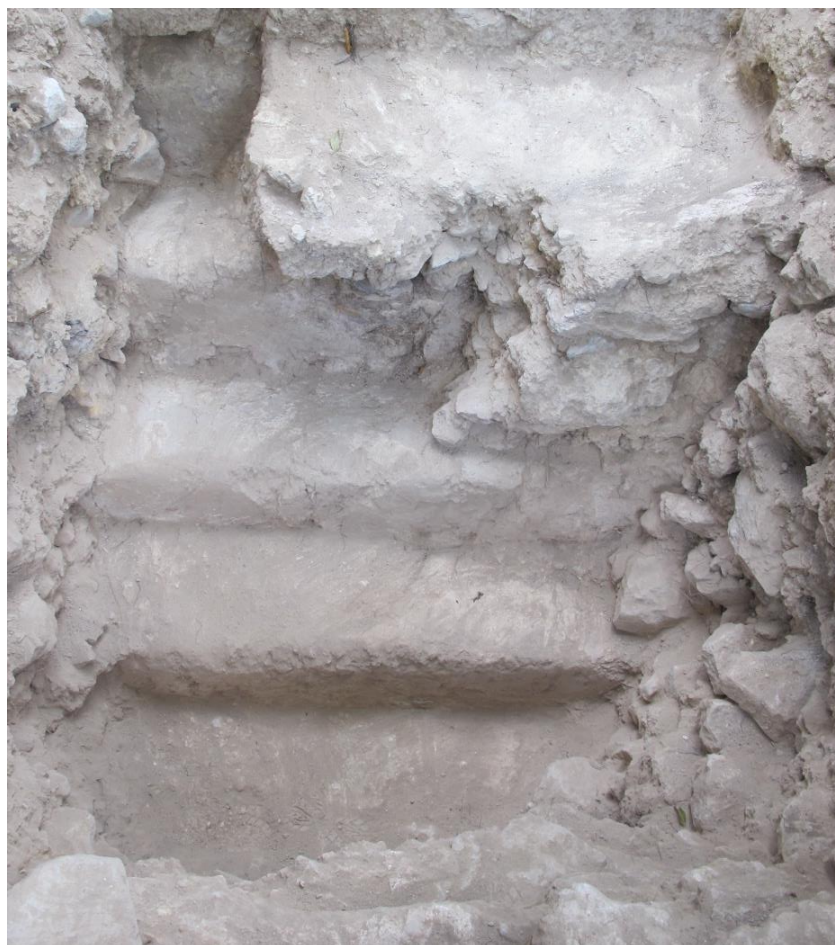
Figura 10.3 Escalinata de la Estructura *Chahuk*. La terraza a la derecha superior es la Estructura *Tokal*, y el rasgo de mampostería en la parte inferior es el muro posterior del recinto de la estela (Fotografía por L. Auld-Thomas).

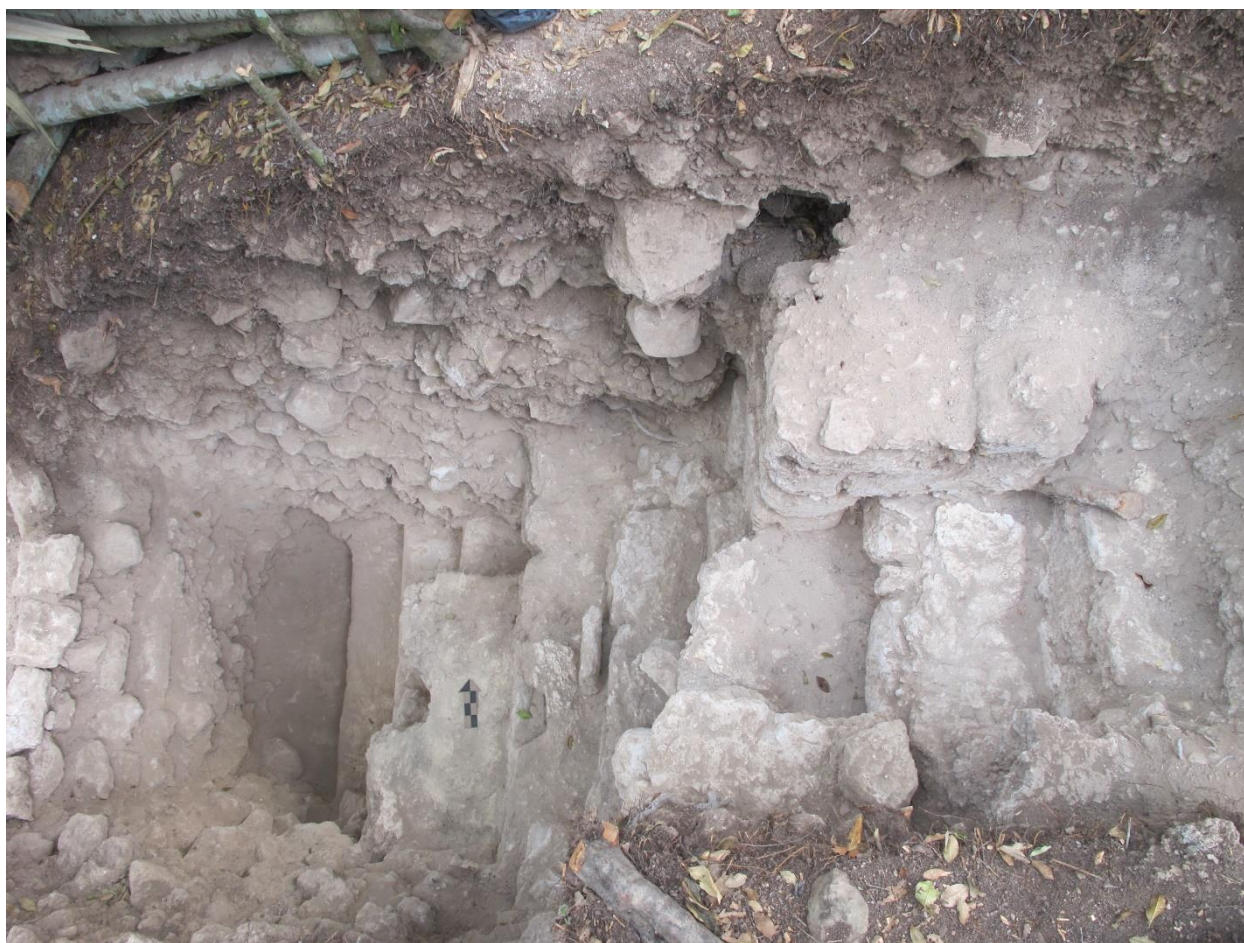
Figura 10.8 Estructura *Mus*. A la derecha se observa una balaustrada, la escalinata y el Piso *K'uk'*. La flecha de norte descansa en la Estructura *Tokal* y la escalinata estucada a la izquierda pertenece a la Estructura *Chahuk*. La mampostería en el extremo izquierdo es el muro posterior del recinto de la estela. (Fotografía por L. Auld-Thomas)

El nivel 5 corresponde a la arquitectura designada como Estructura *Mus*, junto con una ofrenda terminal (Ofrenda 9), colocada en un corte en la fase arquitectónica anterior y posiblemente simultánea con la construcción de la Estructura *Mus*. La Estructura *Mus* consiste en una superficie de estuco muy deteriorado a 3.42 m bajo el nivel del *datum*, designado como Piso *K'uk'*, sobre el cual se encontró una balaustrada de mampostería adjunta a dos escalones en su lado sur. Un rasgo equivalente y simétrico fue identificado en la Unidad ACH 3A-7, adjunto a los mismos escalones, confirmando la interpretación de este rasgo como una escalinata que se encuentra enmarcada por dos balaustradas cuadrangulares. La Estructura *Mus* fue cubierta por el Piso *Mo'*, el cual estratigráficamente es posterior (Figura 10.8).

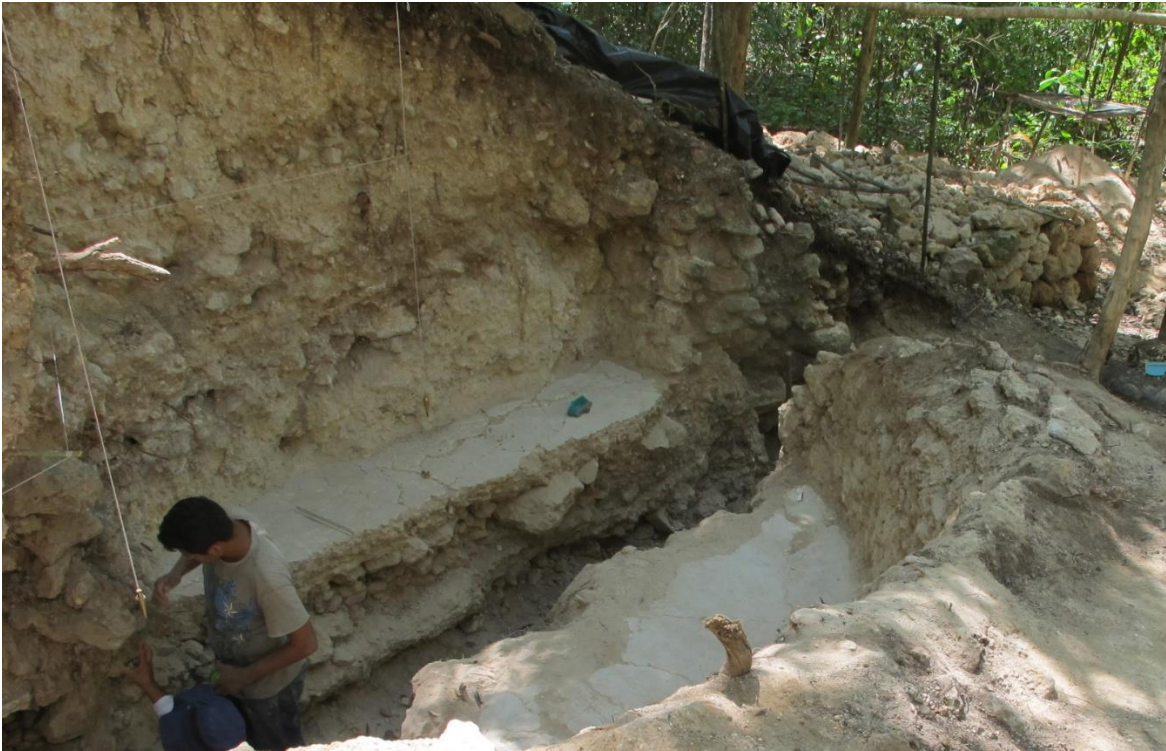
Figura 10.27. Perfil norte de la Sub-operación ACH-LT10 (Fotografía por L. Auld-Thomas)

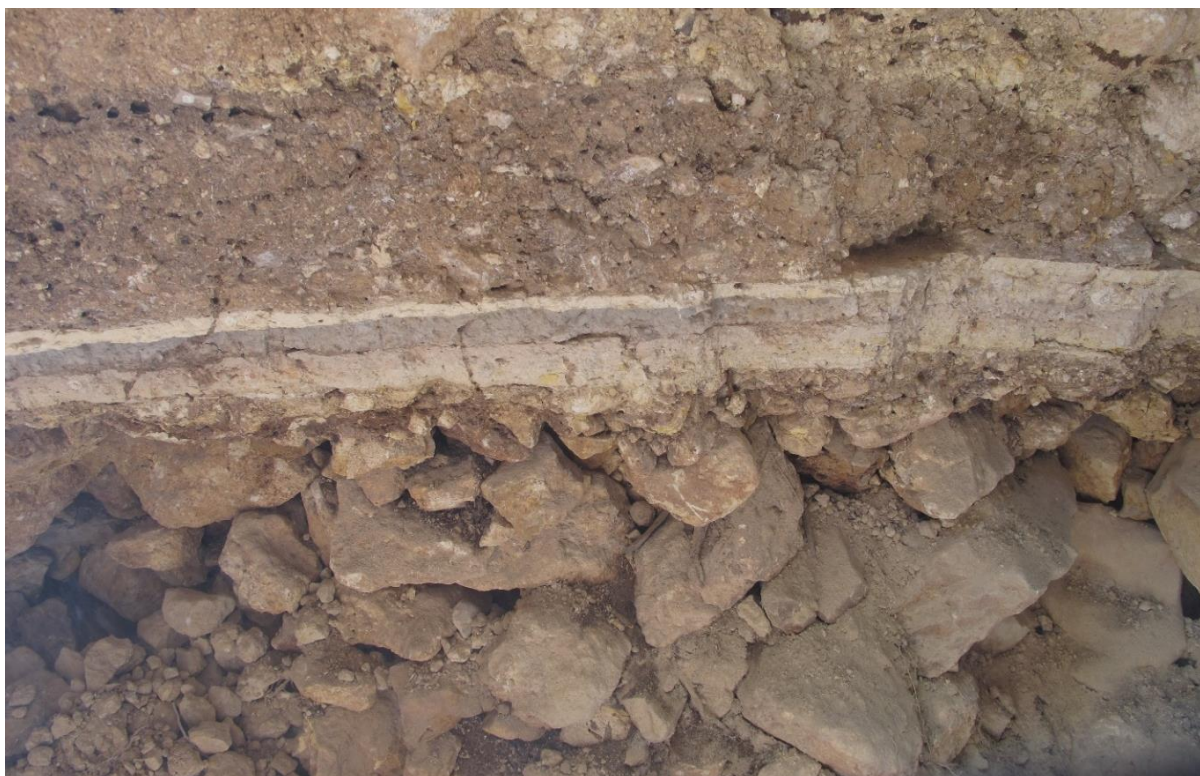
Figura 10.33 Piso *Kuy*, mostrando las capas de estuco (Fotografía por L. Auld-Thomas)

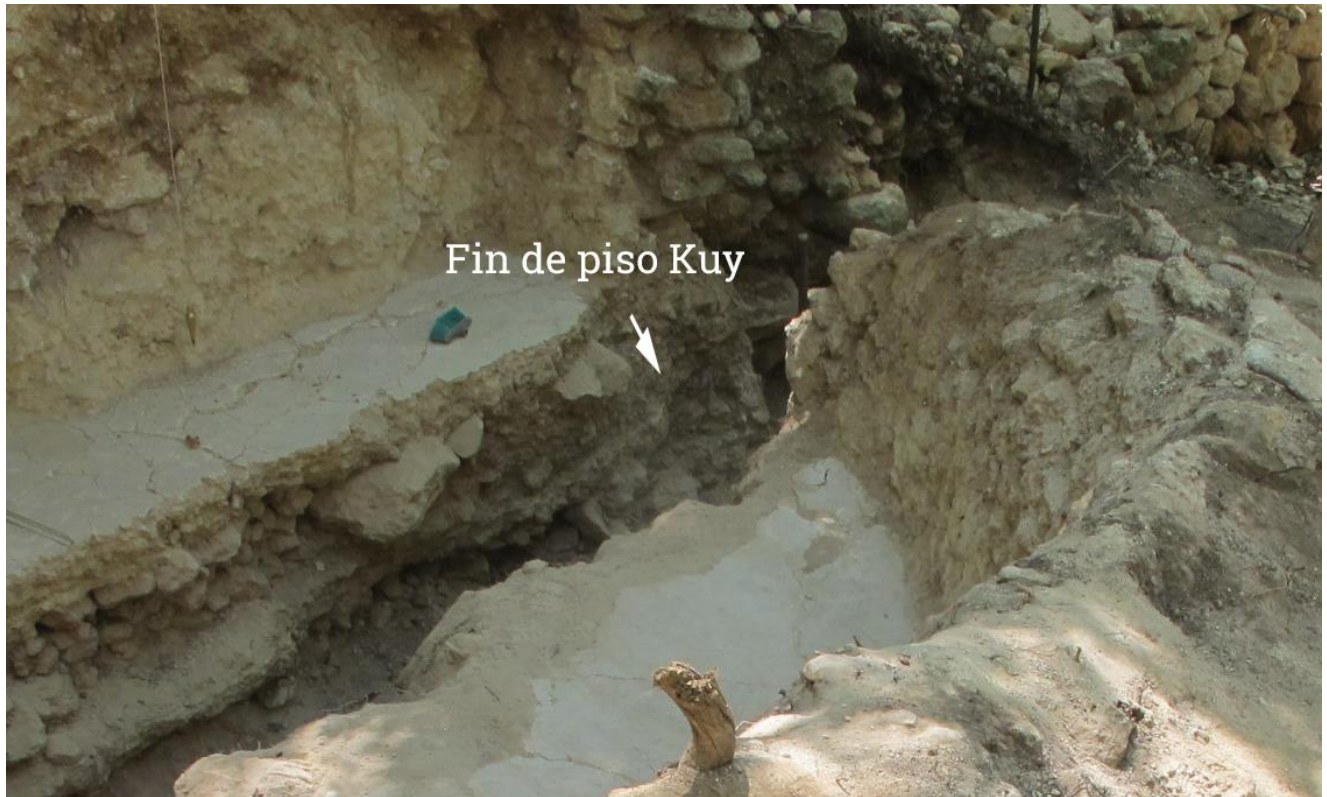
Figura 10.34 Piso *Kuy*, nótese que el piso no se extiende hasta el exterior de la plataforma
(Fotografía por L. Auld-Thomas)
