# PROYECTO ARQUEOLOGICO WAKA'. -PAW-

INFORME No. 17, TEMPORADA 2019  
INFORME ENTREGADO A LA DIRECCION GENERAL  
DEL PATRIMONIO CULTURAL Y NATURAL  
MINISTERIO DE CULTURA Y DEPORTES

GUATEMALA, MAYO DE 2020

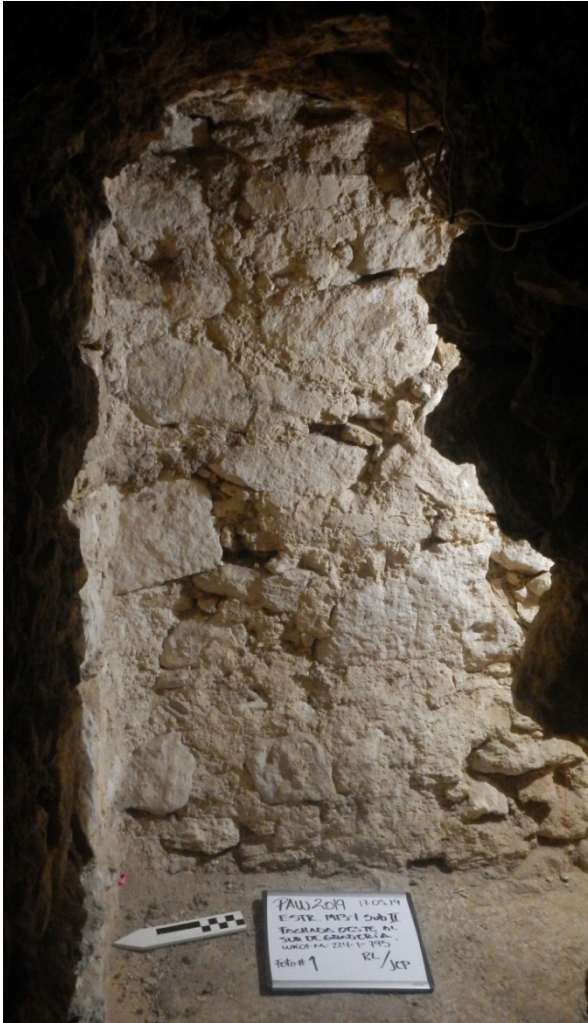
**Figura 1.3**  
**Área de ingreso en busca de M13-1 Sub III**  
**Foto Rony López**

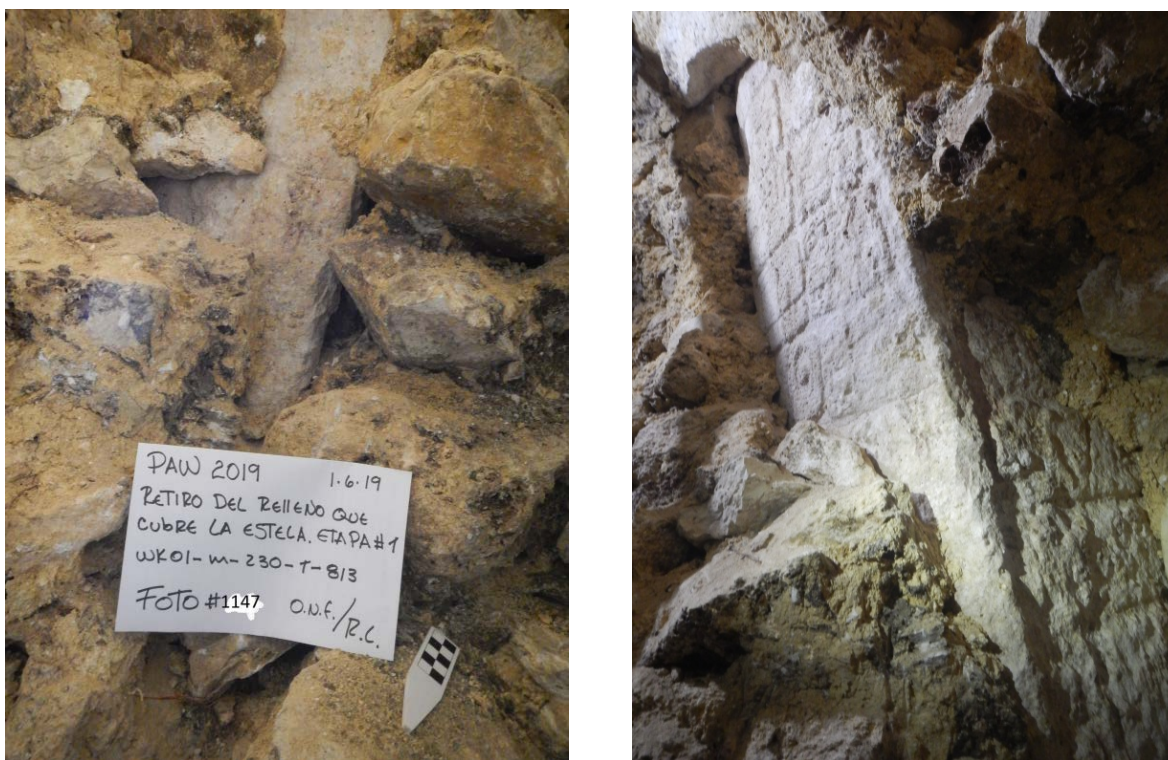
**Figura 1.4**  
Izquierda. Estela 51 al inicio del proceso de descubrimiento.  
Derecha. Estela 51 durante el proceso de descombro.  
Fotos Rony López

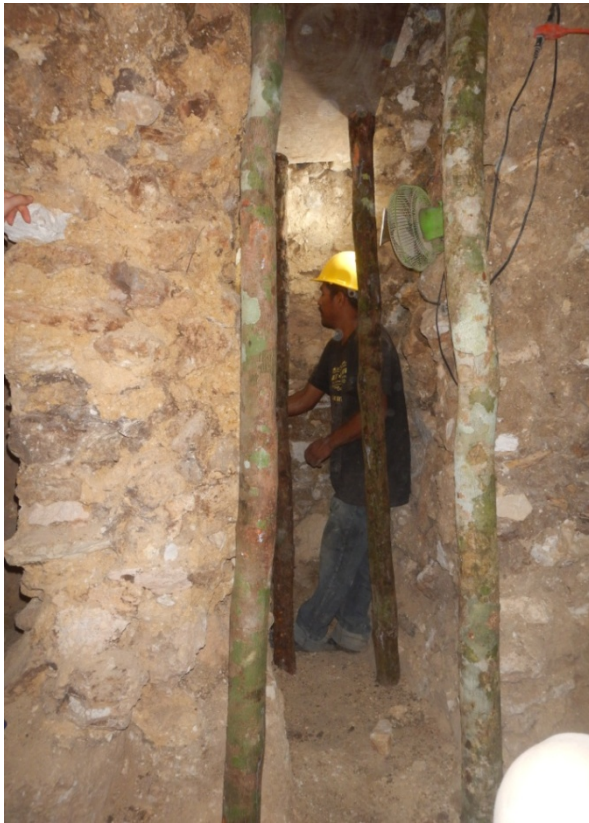
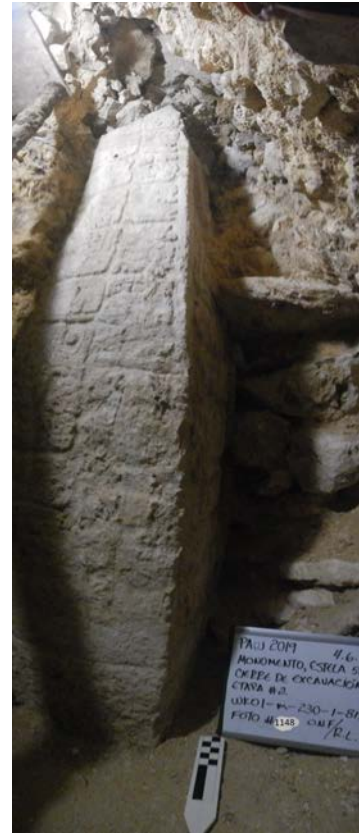
**Figura 1.5**  
**Izquierda. Andamios alrededor de Estela 51.**  
**Derecha. Foto final 2019 de la Estela 51**  
**Fotos Rony López**

En términos de la información obtenida de la Estela 51 (Figura 1.5; ver Kelly en este informe), la imagen es fragmentaria. Será necesario emprender mucho en este sector del edificio en términos de consolidación antes de que se pueda entender mejor este monumento en su totalidad. Lo que se puede decir actualmente es que la cuenta larga en el frente del monumento claramente es 9.0.0.0.0 8 Ahau o 435 DC. Esto es 20 años después de la Estela 15 y 35 años antes de la Estela 16, lo que hace que la Estela 51 sea uno de los primeros monumentos en el sitio. El lado izquierdo o norte del monumento incluye 2 columnas de glifos adyacentes que presentan varios elementos de información nominal, en su mayoría nombres y títulos. La parte superior del monumento está rota intencionalmente en la antigüedad, lo que limita aún más la comprensión en la actualidad, pero parece estar generalmente estructurada de manera muy similar a la Estela 44 con un conjunto de columnas dobles a cada lado y una figura en el frente con un panel para texto.

El frente de la Estela 51 parece estar solo un poco menos conservado que la Estela 9 (aunque la mayoría de la cara frontal todavía está cubierta de relleno). También se puede determinar que la posición del rey de pie es frontal. En última instancia, lo que se puede decir hasta ahora sobre este monumento es que está situado históricamente entre los gobernantes de finales del Siglo IV y mediados del quinto siglo. Este es un período sobre el cual todavía tenemos solo detalles turbios, por lo que la información adicional será de im-

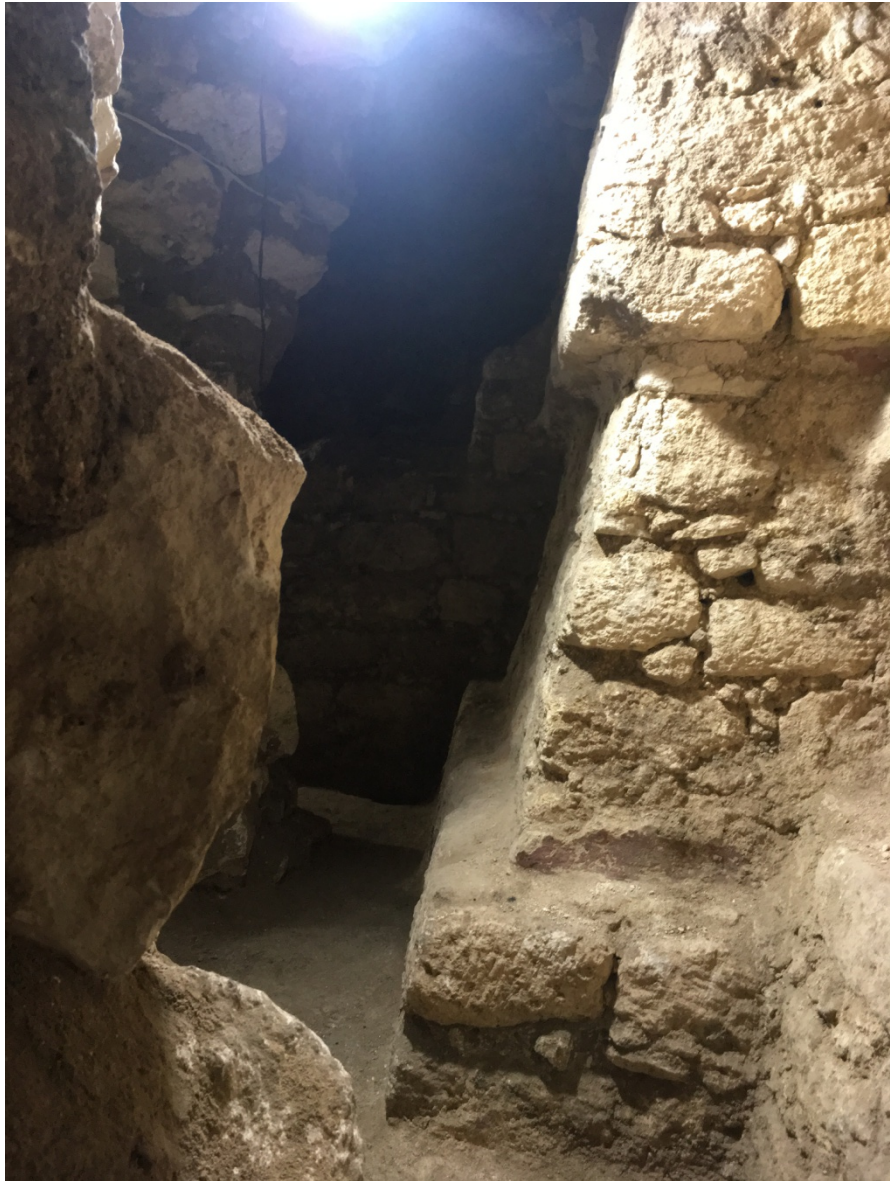
**Figura 1.6**  
**M13-1 Sub III. Vista de perfil de la fachada oeste**  
**Foto Olivia Navarro-Farr**

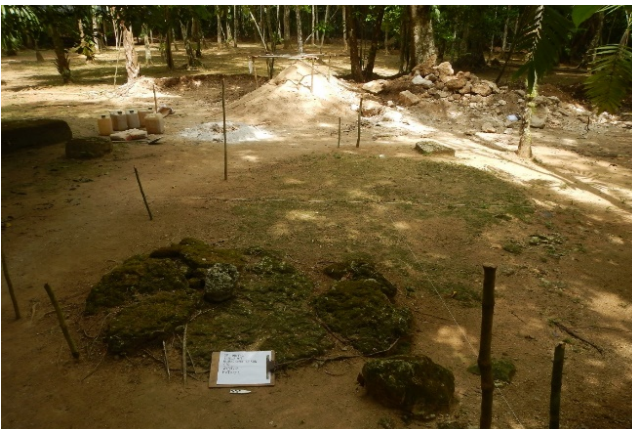
M13-1, por el momento se considera que esta sección corresponde a la espiga del monumento. Luego se colocó una cuadrícula tanto sobre los fragmentos expuestos como sobre la superficie excavada en 2014; obteniendo cuatro cuadrantes generales y resultando en unidades de excavación de 1m x 0.50m.

**Figura 2. 1 WK17-C fragmentos en superficie.**  
Foto: Claver C. Cohuoj

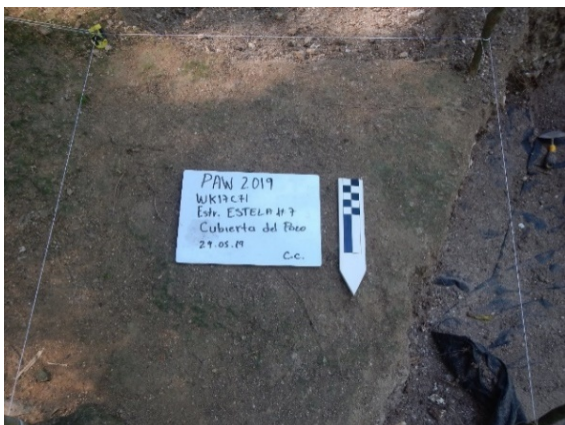
WK17-C-7. Inicio la excavación con el objetivo de quitar el sarán que se colocara luego de las excavaciones de 2014 par protección de los fragmentos del monumento expuestos. Además, en 2014 sobre el sarán fue colocada una capa de tierra de 0.20m para protección adicional, en la re- excavación fue posible observar raíces de arboles cercanos que ya empezaban acrecer, atravesando el sarán, lo que nos sugiere que en el futuro para re-enterrar las piezas sea utilizado geotextil en lugar de sarán. La cubierta de protección de tierra de color gris no contuvo ningún tiesto cerámico o algún artefacto.

**Figura 2.3**  
**WK17-C-7-1. Relleno colocado en 2014 compactado**  
**Foto: Claver C. Cohuoj**

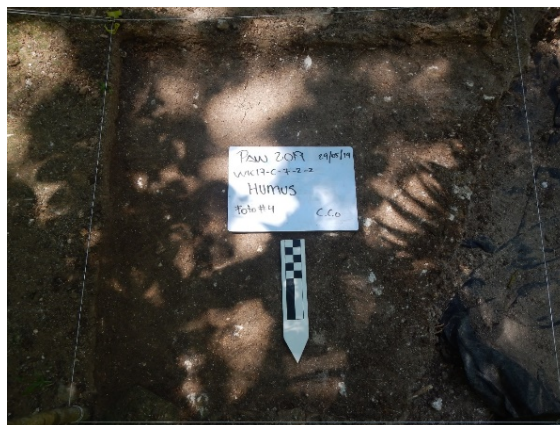
**Figura 2.4**  
**WK17-C-7-2. Humus bajo relleno**  
**Foto: Claver C. Cohuoj**

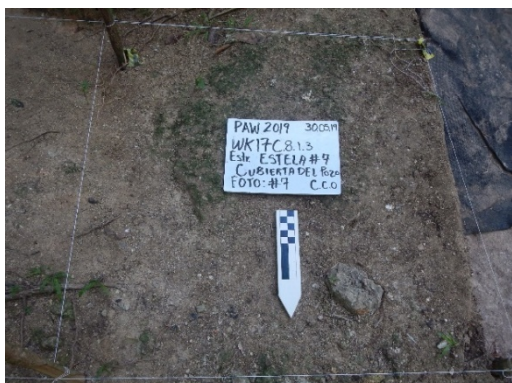
WK17-C-8. Nivel 1. Nivel consistente en un relleno de tierra fina con hojarasca, pequeñas piedras, sin encontrar algún tiesto cerámico o artefacto. Nivel 2. Este nivel es una capa de humus con pequeñas piedras que fue colocado para cubrir la estela después de la excavación del año 2014, no se encontró ningún material.

**Figura 2.5**  
**WK17-C-8-1. Cubierta de protección**  
**Foto: Claver C. Cohuoj**

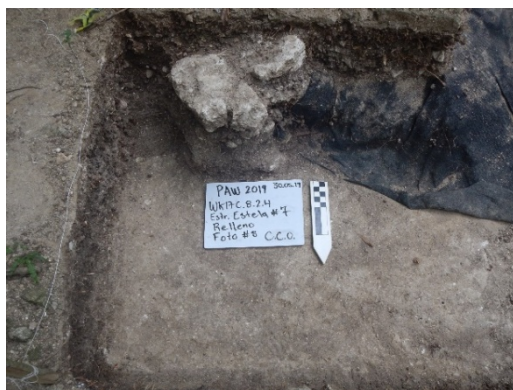
**Figura 2.6**  
**WK17-C-8-2. Fragmento de estela**  
**Foto: Claver C. Cohuoj**

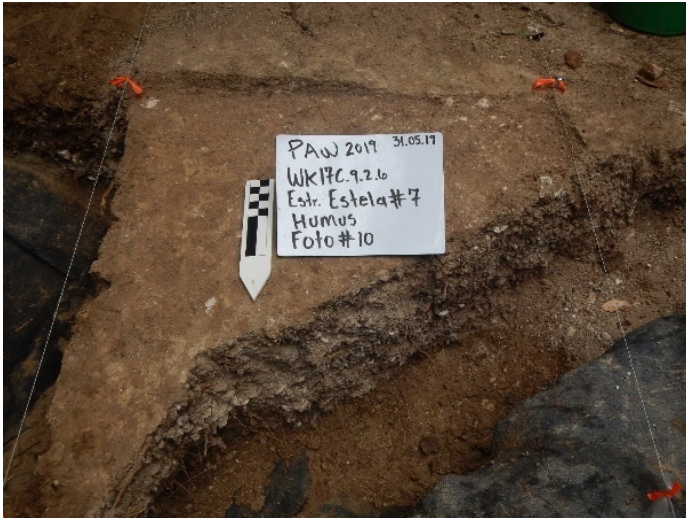
WK17C-9. Nivel 1. Es un nivel de cubierta de protección piedras pequeñas y tierra muy fina de color gris. En esta operación se encontró 16 tiestos cerámicos. Nivel 2. Este lote contenía relleno de humus y cubierta del relleno de la excavación de la temporada 2014, la cual solo eran piedras pequeñas. Se recuperaron 10 tiestos cerámicos.

**Figura 2.7**  
**WK17-C-9-1. Detalle de la capa de protección. Foto: Claver C. Cohuj**

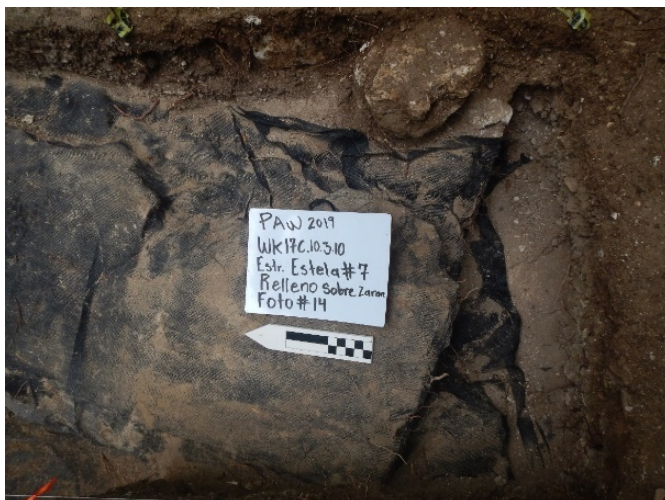
WK17C-10. Nivel 1. Una capa de tierra suelta que forma parte de la cubierta de protección de la estela con un tono de color gris claro, no se presenta ningún tiesto cerámico. Nivel 2. En este nivel se observa el final de la cubierta de humus con relleno de piedras pequeñas y tierra de color café; se observa un de la estela de 0.08m de grosor y 0.12m de ancho ubicada en el lado sur de la unidad. Es evidente el sarán sobre la estela. La cantidad de material recolectado fue de 12 tiestos cerámicos.

**Figura 2.8**  
**WK17-C-10-2. Sarán de protección sobre la Estela 7. Foto: Claver C. Cohuj**

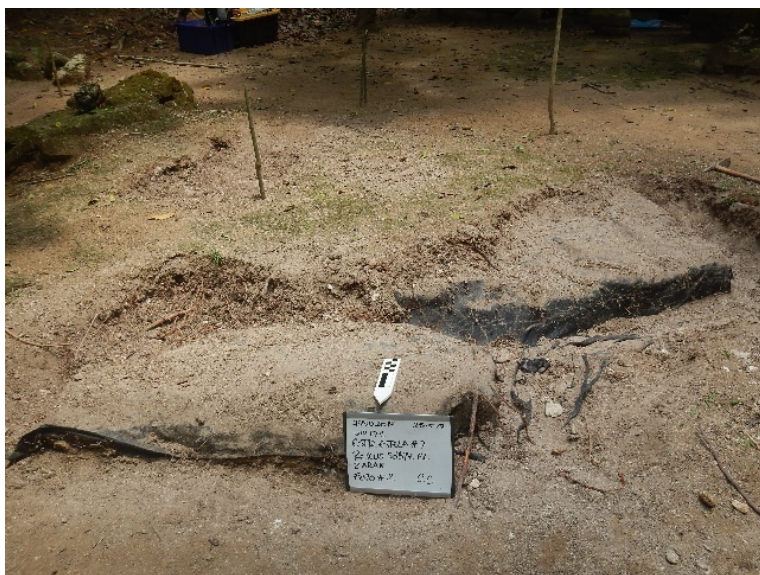
WK17C-13. Nivel 1. La capa muy delgada de tierra fina de protección que cubría la unidad. No se encontró ningún material, la tierra ya había sido cernida. Nivel 2. Al excavar se observa la cubierta de protección con humus sobre un fragmento de la estela #7, cubierta por sarán. El fragmento de la estela cubre todo el lote, el sarán cubierto por raíces que lo atraviesan, se observa que esta inclinada. Se encontraron 3 fragmentos de cerámica y un fragmento de pedernal.

**Figura 2.9**  
**WK17-C-13. Vista general del proceso de excavación de la Estela 7.**  
**Foto: Claver C. Cohuoj**

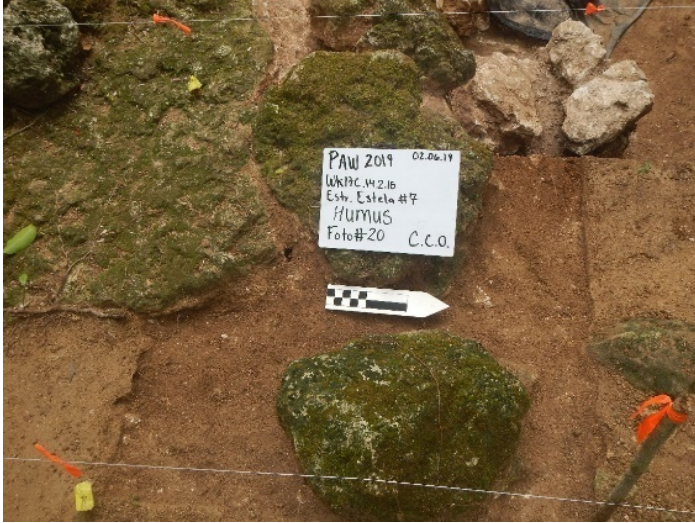
WK17C-14. Nivel 1. La cubierta de protección que presenta raíces, tierra fina de color café y se observan unos fragmentos de piedra que posiblemente de la Estela 7 o su espiga. No se encontró ningún material cultural. Nivel 2. Una roca redonda que posiblemente solo sea parte del relleno de las estructura M13/1 y comienza una sección de piedras unidas como si fuesen parte de algún fragmento que cubren los otros lotes en su lado sur y oeste. Sin material recolectado en el lote.

**Figura 2.10**  
**WK17-C-14-2. Remoción de humus. Nó-**  
**tense los nuevos fragmentos del monu-**  
**mento. Foto: Claver C. Cohuoj**

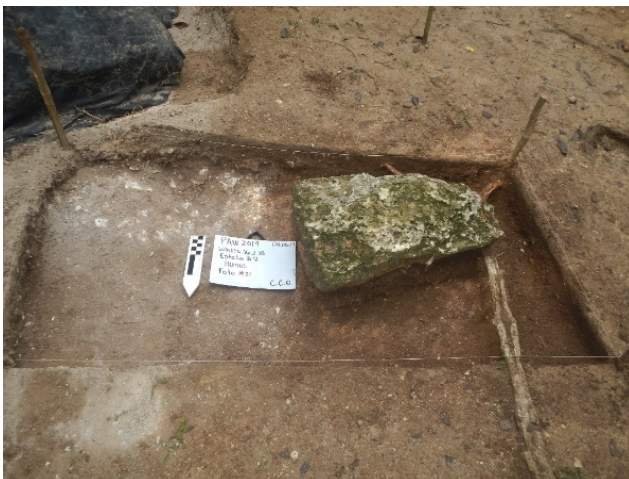
WK17C-16. Nivel 1. Una roca llamo la atención para seguir un lote más ya que probablemente sea un fragmento de monumento. Solo tierra de color café y piedras grandes y pequeñas se observo a su alrededor. No se encontró ningún material cultural. Nivel 2. Al excavar se descubrió la roca que no tenía ninguna asociación con la estela, era redonda de 0.13m x 0.30m, que formaba parte del relleno. Se localizaron 26 tiestos cerámicos y una lasca de pedernal.

**Figura 2.11**  
**WK17-C-16-2. Piedra, fragmento de escombro**  
**de M13-1 en las cercanías de la Estela 7. Foto:**  
**Claver C. Cohuoj**

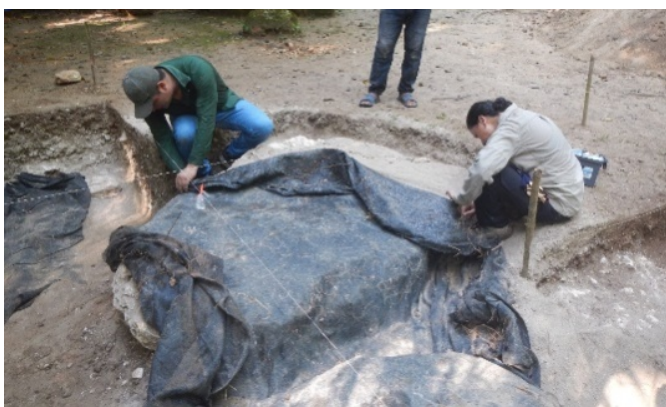
**Figura 2.12**  
**WK17-C. Proceso de remoción del sarán de protección. Foto: Juan Carlos Pérez**

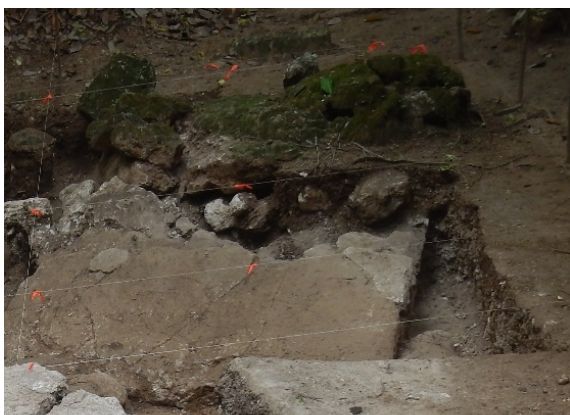
**Figura 2.13. Arriba izquierda**  
**Fragmento D. Dado vuelta en 2014.**  
**Foto: Claver C. Cohuoj**

Fragmento D. Se ubica al sureste de los fragmentos A y B, es el fragmento más grande, atraviesa 5 unidades (7, 13, 11, 10 y 8); su muy delicado cuenta con tres grietas grandes y varias pequeñas en lo ancho y largo. Este fragmento se encuentra con la talla hacia abajo y no se ha volteado, cuenta con talla.

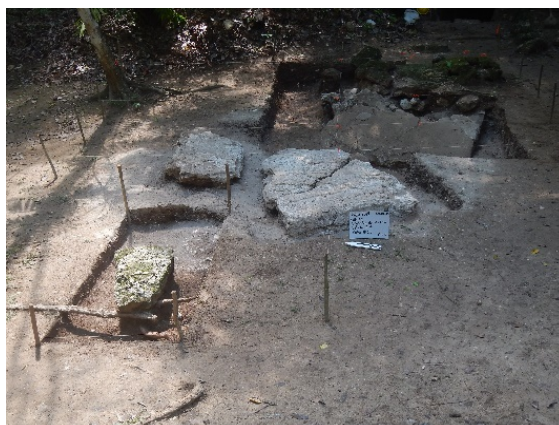
**Figura 2.14. Arriba derecha**  
**Fragmentos A, B y C. Dados vuelta en**  
**2014. Foto: Claver C. Cohuoj**

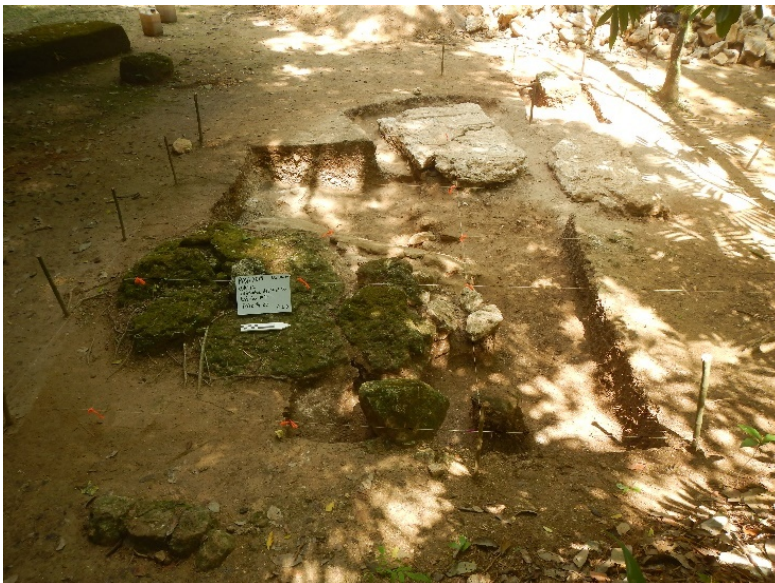
**Figura 2.17**  
**Vista general del contexto de la Estela 7, Vista hacia el oeste**  
**Foto: Claver C. Cohuoj**

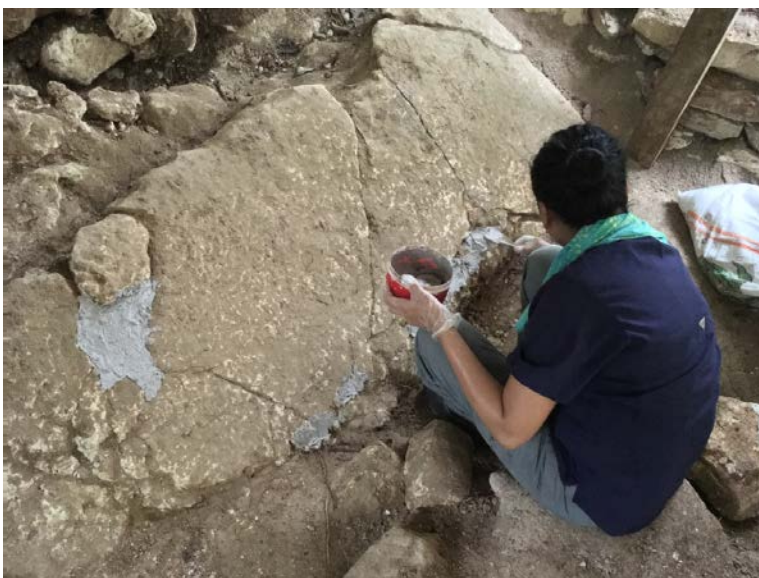
**Figura 2.19**  
**Proceso inicial de consolidación de la Estela 7**  
**Foto. Juan Carlos Pérez**

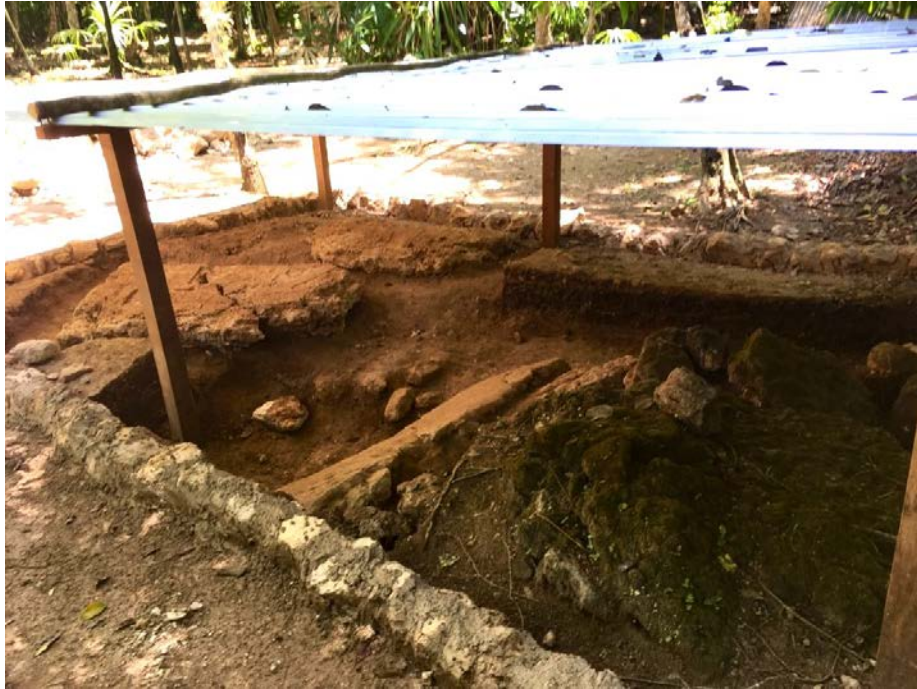
**Figura 2.20**  
**Cubierta protectora provisional para la Estela 7**  
**Foto. Juan Carlos Pérez**

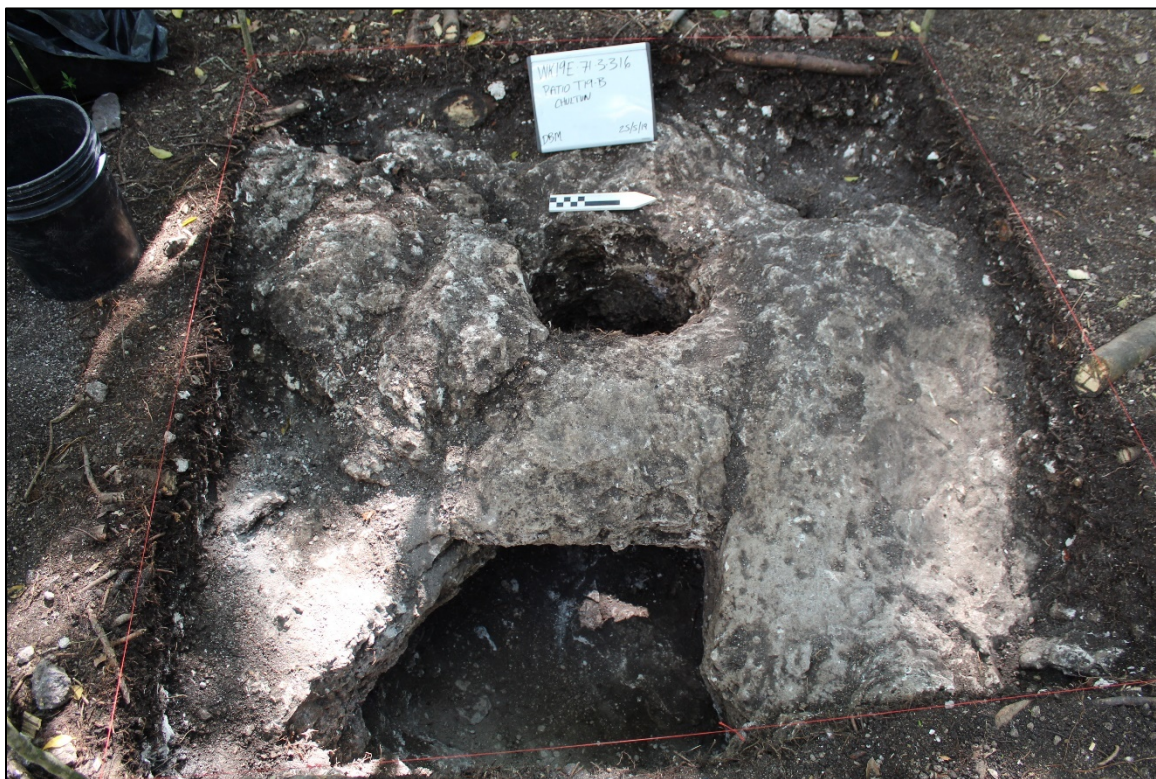
**Figura 3.6: Fotografía del chultún del Patio T19-B.  
Ver dibujo del chultún en la página 52 de este informe.  
Foto por D. Marken 2019.**

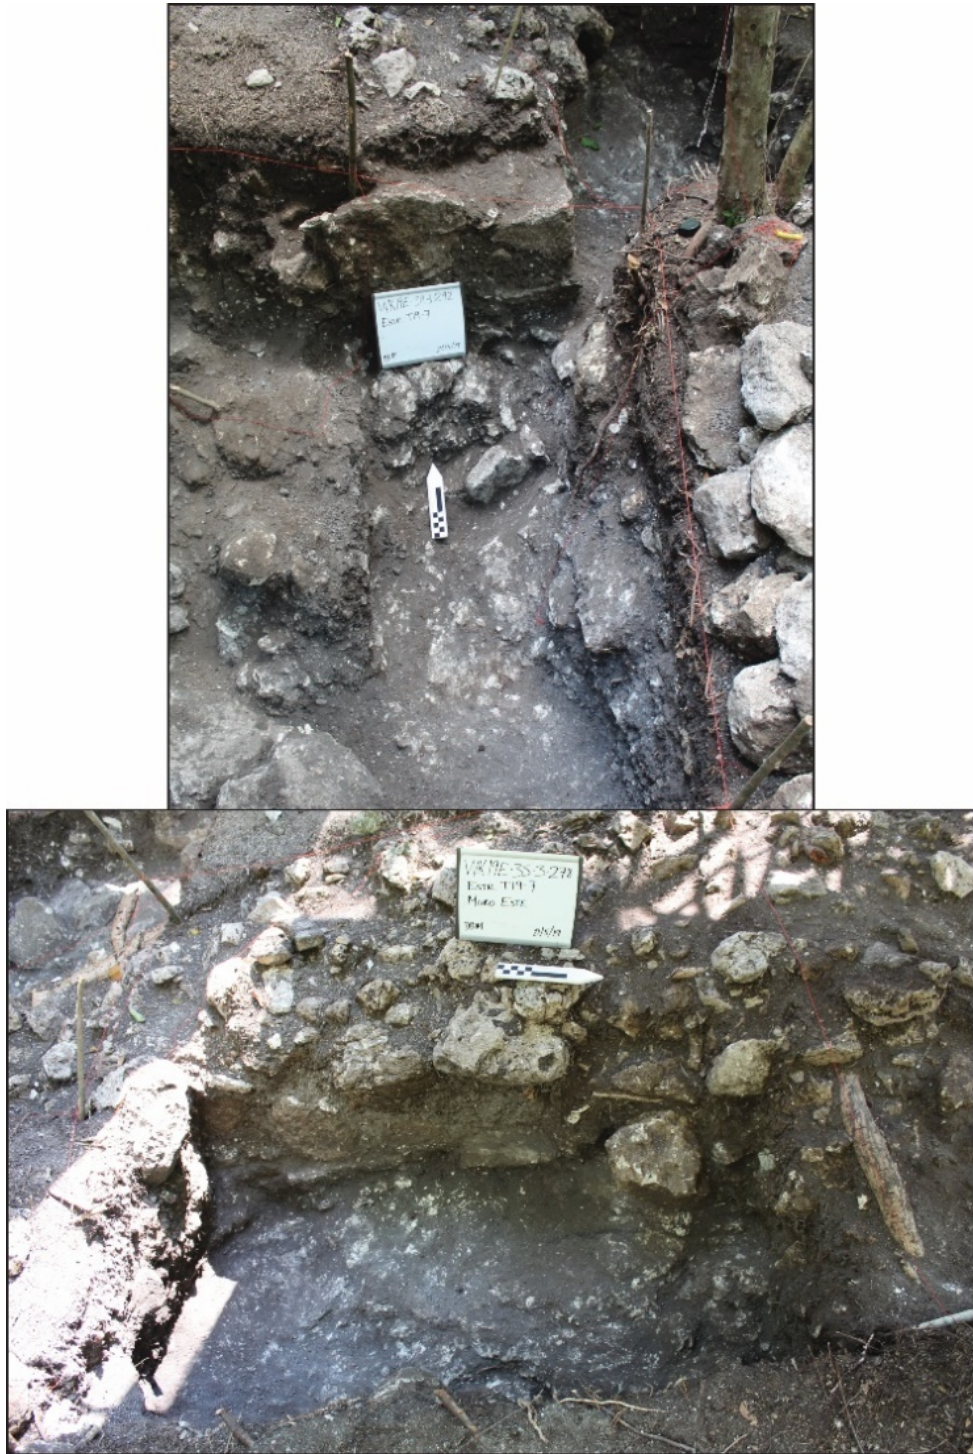
**Figura 3.12: Arriba: Parte conservada de la Estructura T19-7 esquina sureste. Abajo: Parte conservada de la Estructura T19-7 muro este. Fotos por D. Marken, 2019.**

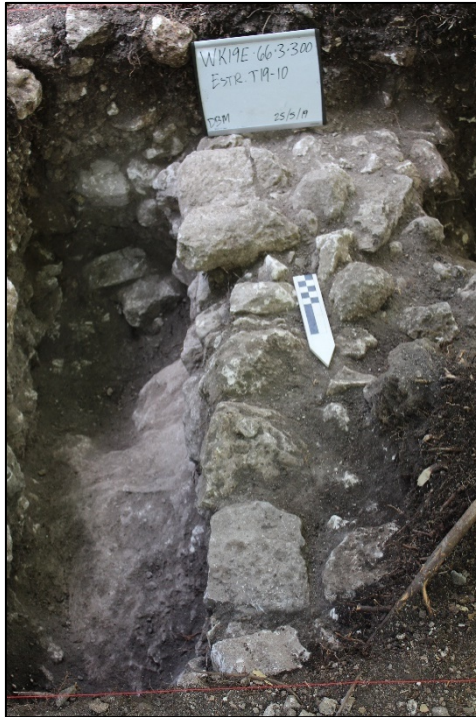
**Figura 3.14: Limite este del Patio T19-B, arranque frente a la Estructura T19-10.  
Foto por D. Marken 2019.**

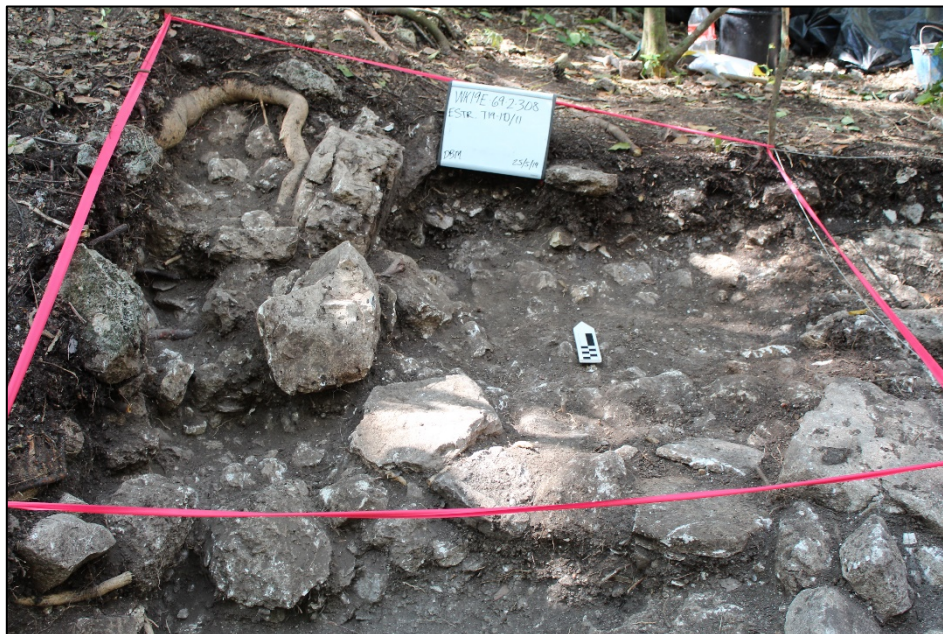
**Figura 3.15: Esquina suroeste del borde del Patio T19-B.  
Foto por D. Marken 2019.**

Si bien las excavaciones no recuperaron densidades de materiales arqueológicos similares a las encontradas en el "área de la cantera" de la Estructura T19-11 (ver más abajo), los excavadores sin embargo recolectaron cantidades significativas de desechos de pedernal, artefactos y desechos de concha, y una variedad de fragmentos de herramientas líticas ( particularmente piedras para pulir cuentas), particularmente sobre o incrustadas dentro de los cimientos empedrados del patio frente a la Estructura T19-10, así como en la Unidad 68 al oeste. El cimiento del patio se extendió por todo el frente de la Estructura T19-10, con su lado este terminando en un borde de mampostería lineal aproximadamente 0.50m antes del límite este de la Unidad 66 (Figura 3.14). En su lado oeste, los cimientos del patio continuaron hacia el oeste hasta la base de la plataforma de la Estructura T19-11 y terminaron hacia el sur en un borde del patio con mampostería de lajas de piedra cortada (Figura 3.15).

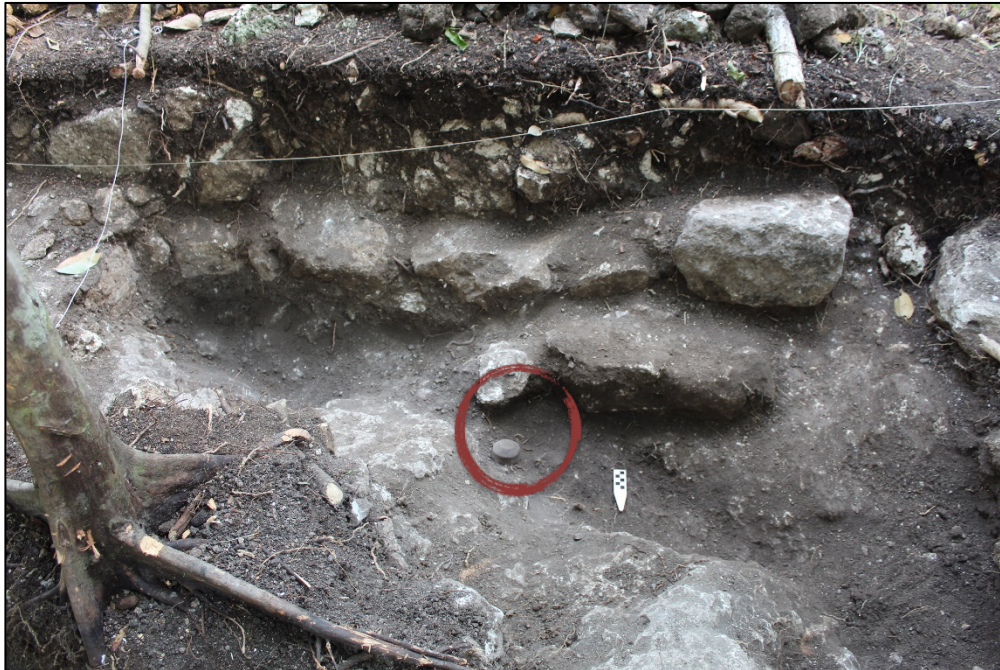
**Figura 3.16: Vasija de cerámica miniatura encontrada en la Unidad 32 entre el relleno sobre la Roca Madre directamente al norte de la plataforma de mampostería de la Estructura T19-10.  
Foto por D. Marken 2019.**

WK19E-32-3-266. Este nivel y lote consisten en la eliminación de la piedra burda y el colapso de la piedra cortada burdamente, así como el relleno hasta el lecho de roca (0.86-0.94m por debajo del *datum*), el grosor de esta capa fue de 0.25m. La roca madre ya era visible en la esquina noroeste de la unidad antes de este nivel. Se encontró una vasija miniatura de cerámica a 1.14m por debajo del *datum*, directamente en frente de la base de la plataforma T19-10, así como en el escalón de la estructura (Figura 3.16). La matriz consistió en marga limosa arcillosa de color café (5YR 4/2), friable. Los excavadores recuperaron 315 tiestos de cerámica, un vaso de cerámica, 32 fragmentos de concha, 16 fragmentos líticos y un fragmento de obsidiana.

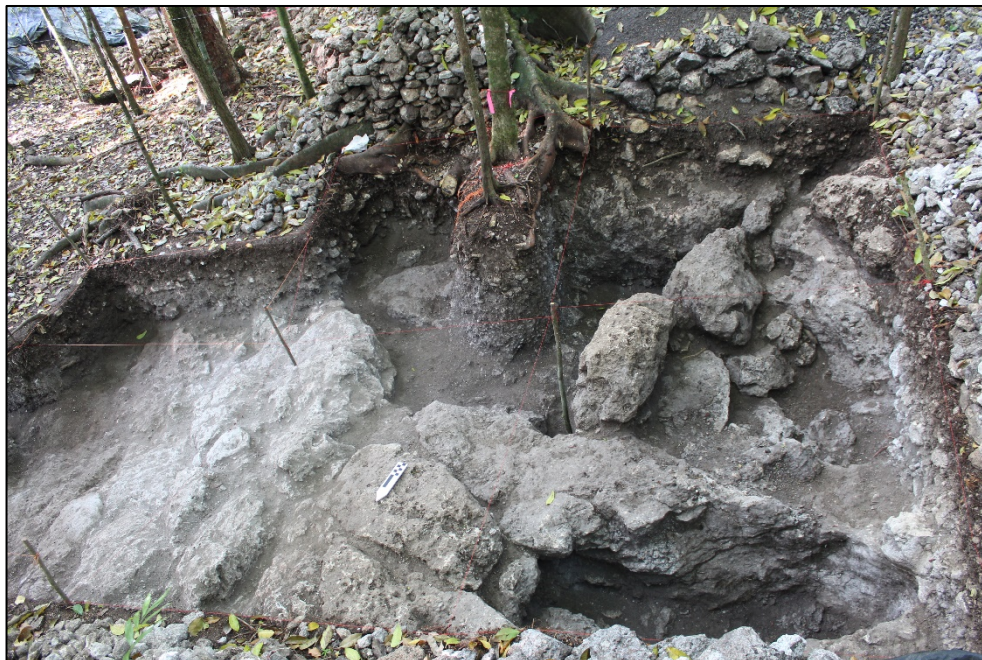
**Figura 3.21: Cantera enterada en T19-11, lado sur.  
 Foto por D. Marken 2019.**

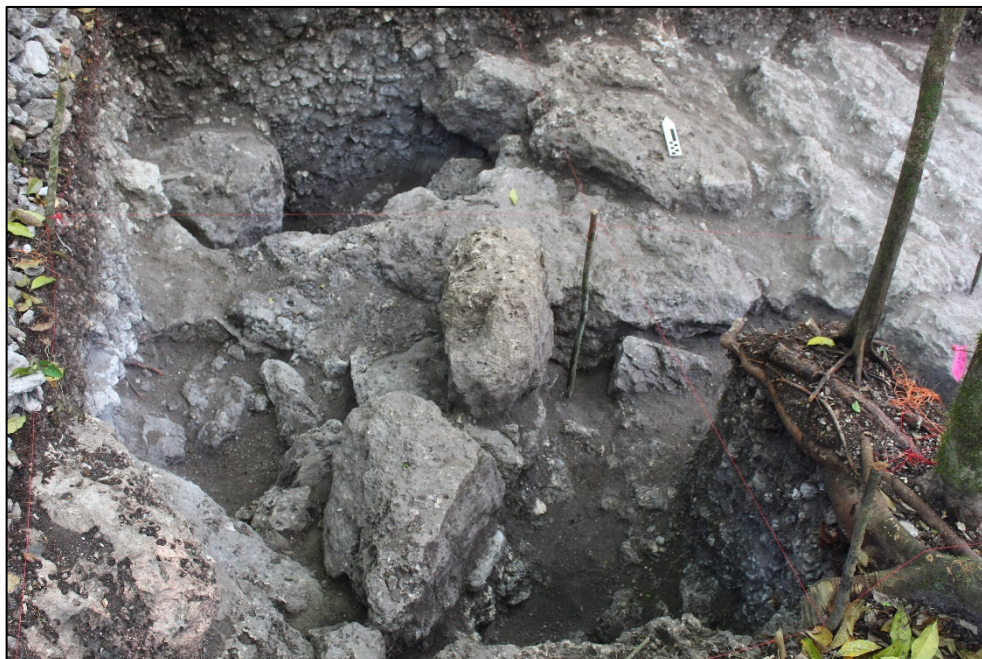
Figura 3.22: Cantera enterrada en T19-11, lado norte. Foto por D. Marken, 2019.

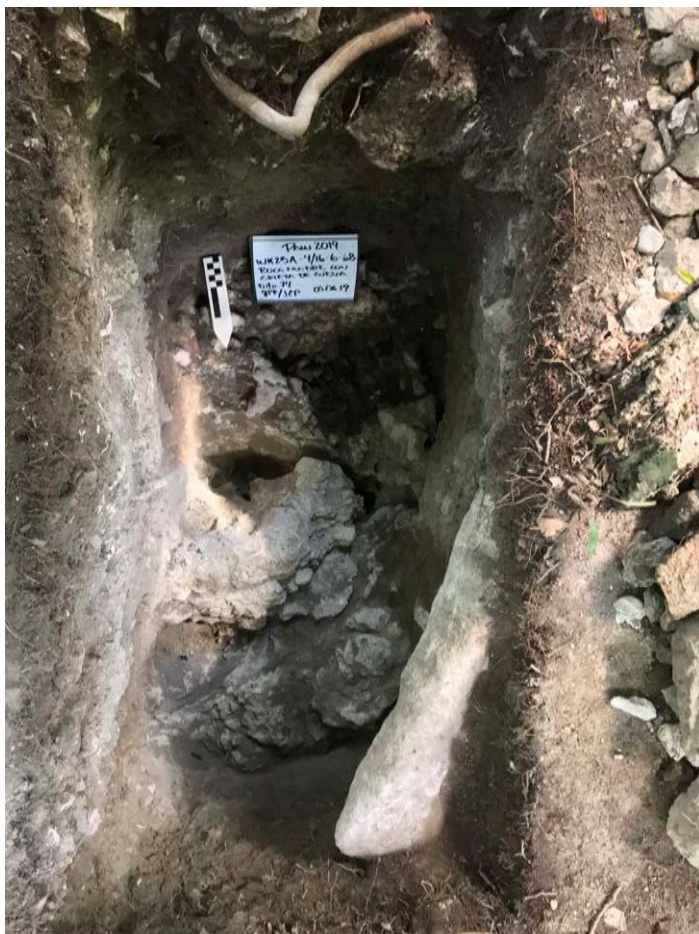
WK25A-4/16-6-68. Lote asignado a la Roca Madre con la grieta en su sección media. No se recuperó material cultural en esta excavación (Figura 4.4).

Cuando se realizó la limpieza del área se evidenció que la grieta es en realidad la entrada muy estrecha a una cueva, acercando las manos en la grieta es posible notar corriente de aire, probablemente se trate de una cueva dentro de la cual corre agua, lo que explicaría la asociación con la Roca Madre y los caracoles. Se recuperó 22 fragmentos de concha, 76 fragmentos de cerámica del Preclásico Terminal, 4 fragmentos de pedernal, 4 fragmentos de lítica, 174 caracoles y dos muestras de suelo. Por la morfología irregular de la Roca Madre, el grosor del estrato se estima en 0.20m

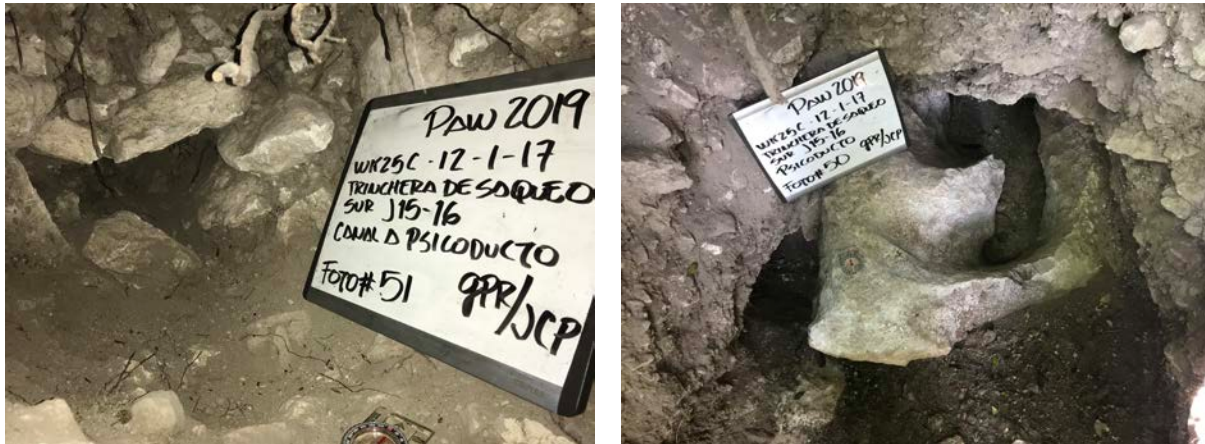
**Figura 4.6 Izquierda.** Canal que desde el centro de la estructura desemboca en el psicoducto excavado en la Roca Madre. **Derecha.** Psicoducto en espiral excavado en la Roca Madre en forma descendente.  
Foto Griselda Pérez Robles y Juan Carlos Pérez

Esta unidad fue asignada a una excavación ilegal en el lado sur del edificio J15-16, que llegó a exponer una sección de la Roca Madre trabajada y a un canal de lajas que se considera que fue un psicoducto: un conducto por el cual se transporta el espíritu humano. Este canal que orientado oeste-este, desemboca en la Roca Madre trabajada a manera de caracol que continua hundiéndose en la parte mas baja de la construcción (Figura 4.6).

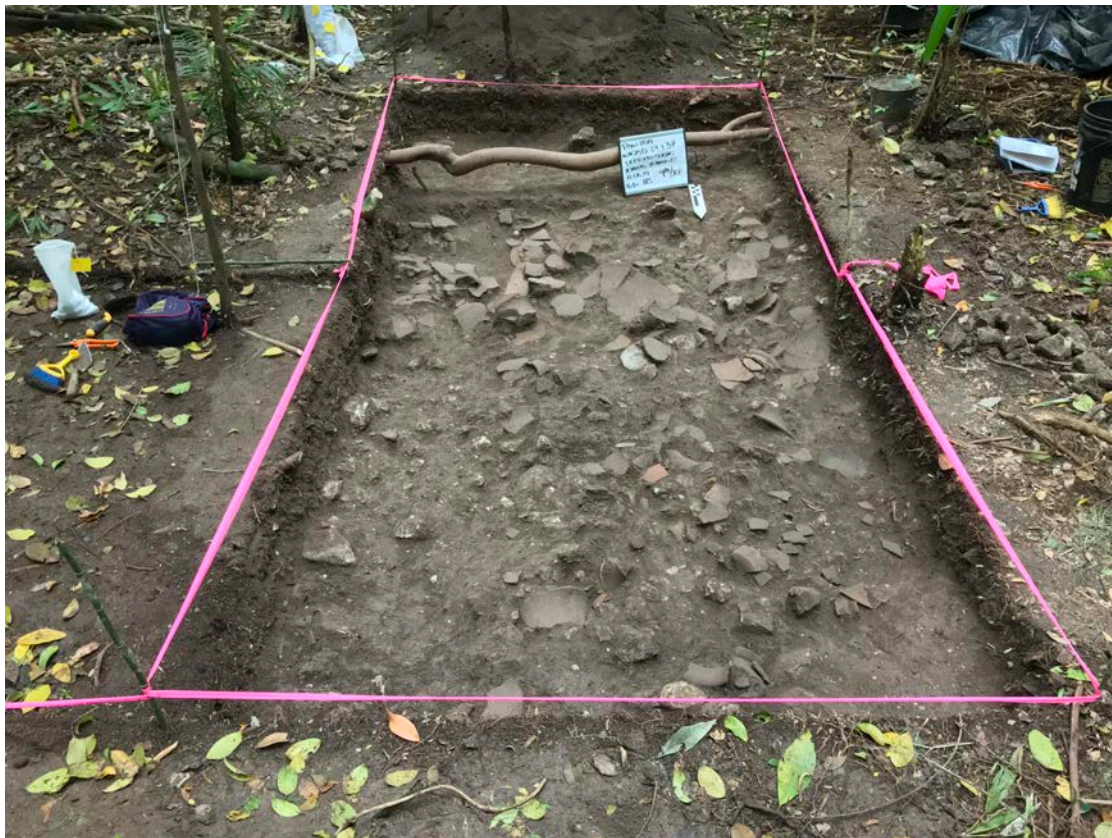
Figura 4.7 Depósito de materiales en la terraza oeste de 25D-29 y 37. Foto Griselda Pérez Robles y Juan Carlos Pérez

WK25D-29-3-84. Corresponde al nivel de depósito de cerámica y otros materiales localizado al oeste de la amplia plataforma de J15-13 (Figura 4.7). El grosor promedio de este estrato es de 0.12m, aunque era variable debido a los materiales depositados en diferentes densidades en ese nivel, contando con una matriz de tierra de color gris muy oscuro 5YR 3/1, de textura fina y consistencia suelta. Se recuperó un total de 6 bolsas con fragmentos de cerámica, 2 fragmentos de lítica, una muestra de suelo, 2 fragmentos de concha y 3 fragmentos de pedernal.

WK25D-37-3-107. Lote asignado al depósito colocado al oeste de la plataforma de J15-13. El estrato estaba conformado por una matriz de tierra de color gris muy oscuro 5YR 3/1, de textura fina y consistencia suelta, con un grosor promedio de 0.13m aunque variaba debido a que la mayor concentración de fragmentos se encontró en la mitad norte de la unidad. Se recuperó 9 bolsas de cerámica, una muestra de suelo, 8 fragmentos de pedernal, 3 fragmentos de concha y un fragmento de figurilla (ver Figura 4.7).

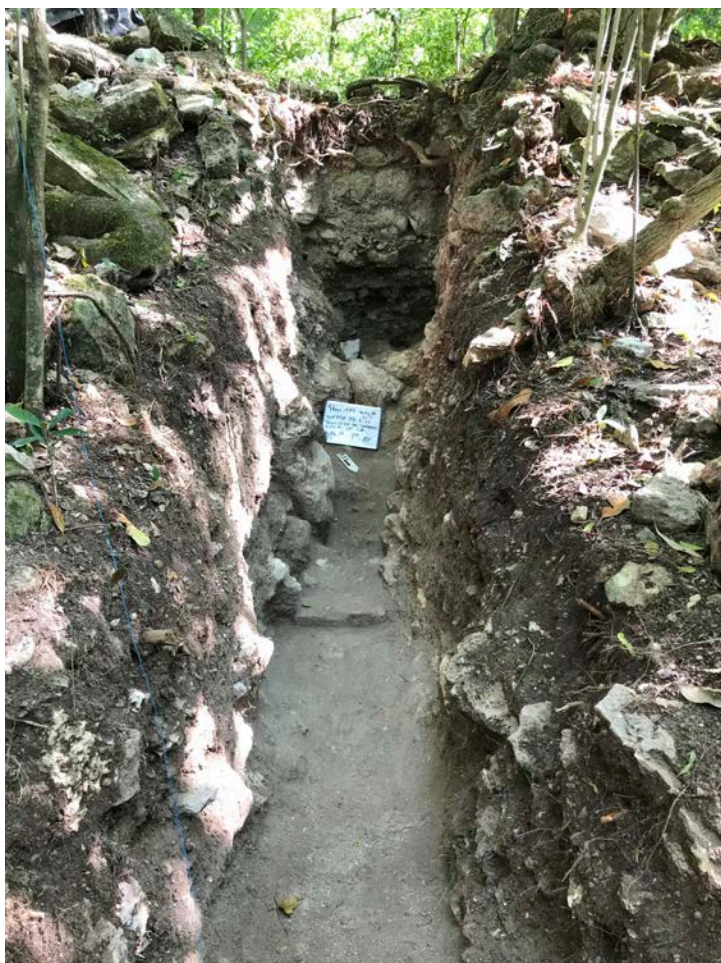
**Figura 4.8** Trinchera de saqueo de J156-A, la Estructura en L. Foto Griselda Pérez Robles y Juan Carlos Pérez

Este número de unidad fue designado a la limpieza del saqueo ubicado al norte de la estructura J15-6. Se considera que los saqueadores alcanzaron a asaltar una sepultura localizada en el extremo oeste del edificio. Este saqueo penetró la estructura destruyendo una longitud de 5m y con un ancho aproximado entre 1.00m y 2.40m en el extremo sur (Figura 4.8).

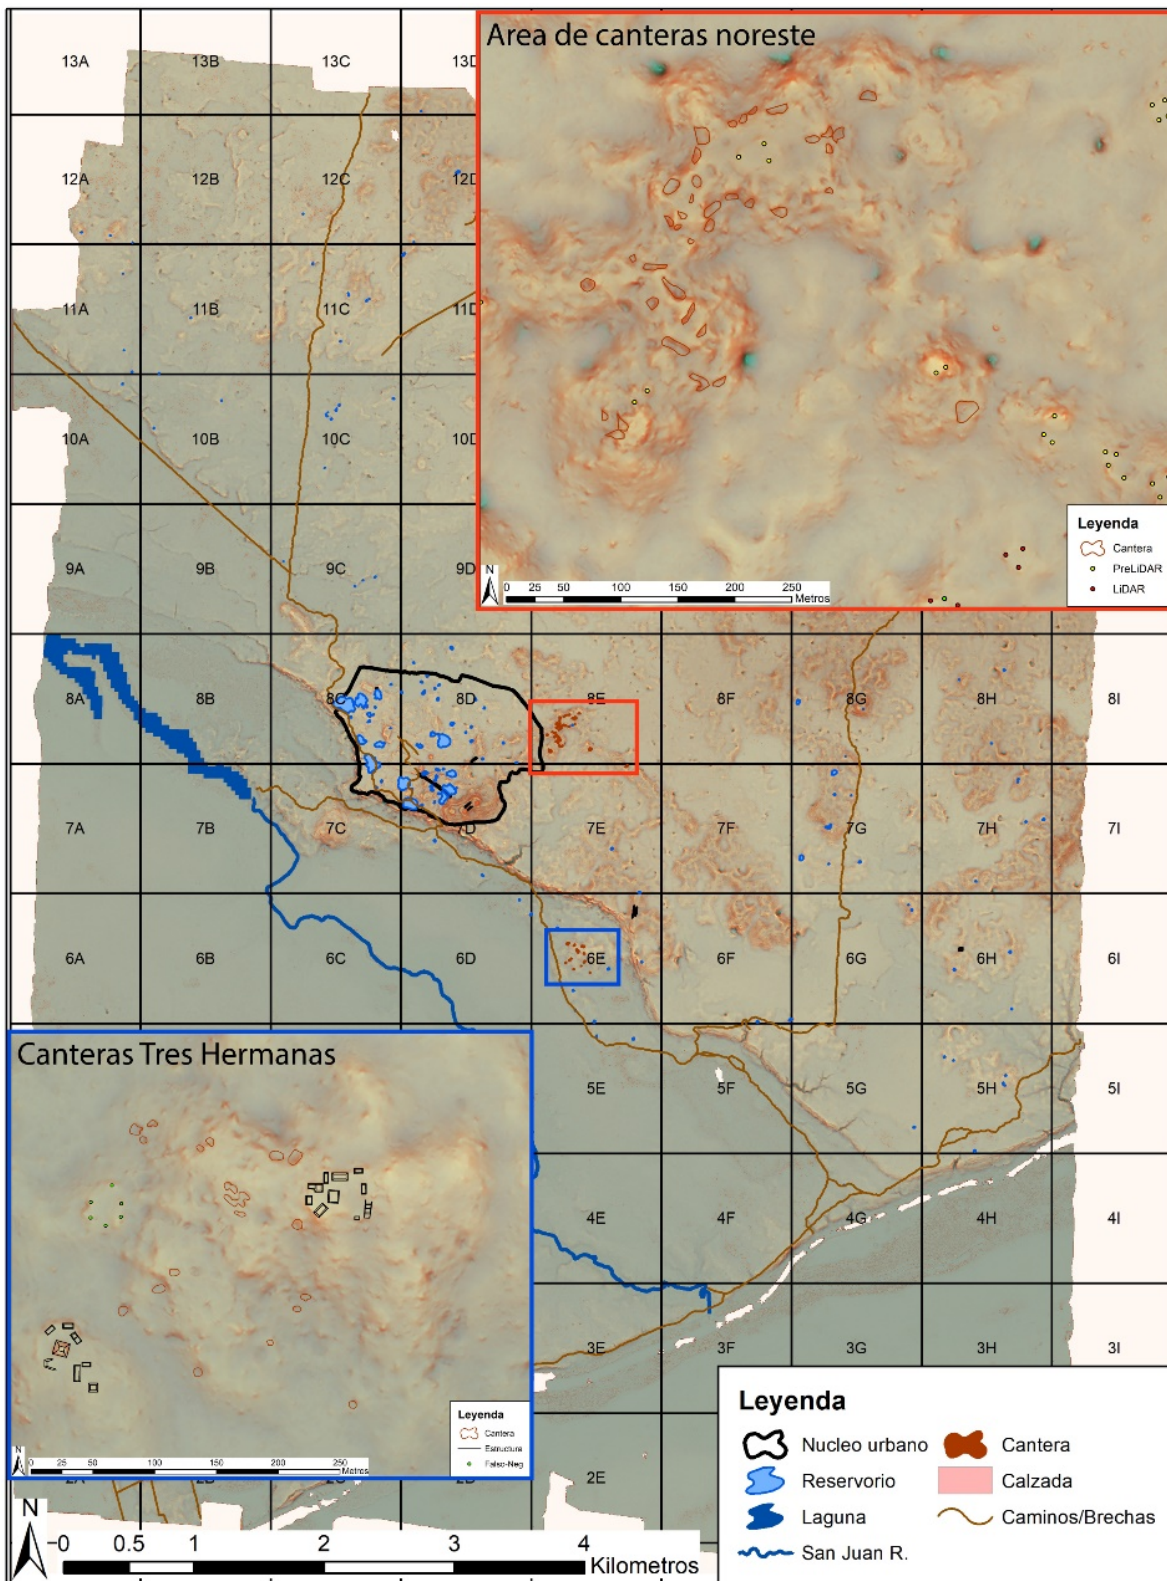
Figura 5.12: Área de canteras verificadas sobre el terreno en 2019. Mapa por D. Marken, 2019.

CANTERAS. Antes del reconocimiento de LiDAR en 2016, durante el reconocimiento pedestre anterior, se observaron múltiples zonas dentro de las periferias de El Perú-*Waka'* con canteras de piedra caliza, aunque estos reconocimientos anteriores no registraron sistemáticamente la ubicación o el tamaño de estas rasgos. La verificación sobre el terreno en 2017 y 2018 confirmó de mejor forma la presencia de estos rasgos, particularmente dentro del Distrito Tres Hermanas de la periferia (Marken, Cooper y Pérez 2019; Marken y Pérez 2018). Antes de la temporada de campo de 2019, Marken identificó posibles canteras en el Distrito Tres Hermanas, particularmente en la cima de la colina ocupada por el Grupo T19-1. Esta área fue revisada por Cooper y Gemberling durante la temporada de campo 2019, donde verificaron sistemáticamente 19 canteras individuales identificadas visualmente por Marken en el DEM de LiDAR (Figura 5.12). Este recuento no incluye la cantera enterrada dentro del Grupo T19-1 descubierta este año (ver Marken, Méndez y Ambrosio, este volumen).
