# PROYECTO ARQUEOLOGICO WAKA'. -PAW-

INFORME No. 17, TEMPORADA 2019  
INFORME ENTREGADO A LA DIRECCION GENERAL  
DEL PATRIMONIO CULTURAL Y NATURAL  
MINISTERIO DE CULTURA Y DEPORTES

GUATEMALA, MAYO DE 2020

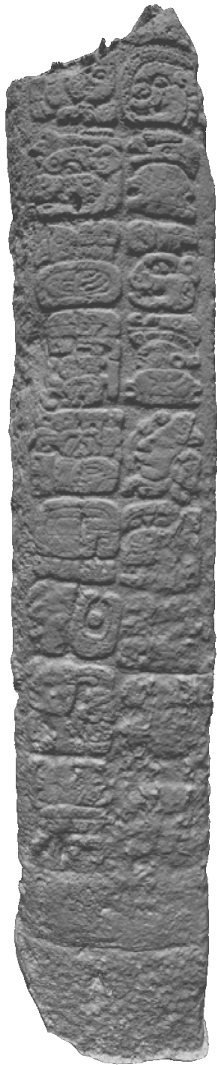
Figura 6.10: Estela 51, modelo fotogramétrico del lado izquierdo de la estela.  
Realización Mary Kate Kelly

El lado izquierdo del monumento tiene una doble columna de glifos, la mayoría de los cuales dan información nominal. Los nombres y títulos conocidos de las Estelas 15 y 16 aparecen en este monumento, a saber: "Hoja" Chan Ahk (Bp3 y Bp5) y "Dragon Jaguar" (Bp2-Ap3). Títulos adicionales *k'uk'?* *ajaw* y *bahlam ajaw* son visibles en Ap4 y pB4, respectivamente. Aunque falta el verbo, y habría estado en la pieza faltante de la parte superior, en Ap6 se dice que la acción tiene lugar *yichnal*, o 'antes / delante de' lo que puede leer **wi-TE'-NAAH-AJAW**, *wi[in]te' naah ajaw*, un título asociado con Teotihuacan y el político clásico temprano agitación (ver Estrada-Belli y Tokovinine 2016).. Otro título, dado a "Hoja" Chan Ahk está en Ap7, *yajawte' k'inich*, seguido de un elemento con **K'UH**," dios " y lo que parece ser un dios del maíz en Bp7. Después de esto está la conjunción *yitaj* en Ap8, y una frase de suplantación de deidad en Bp8, probablemente seguida por las deidades patronas del sitio. Los detalles adicionales seguramente se harán evidentes a medida que se excava todo el monumento y se puede estudiar en su totalidad.

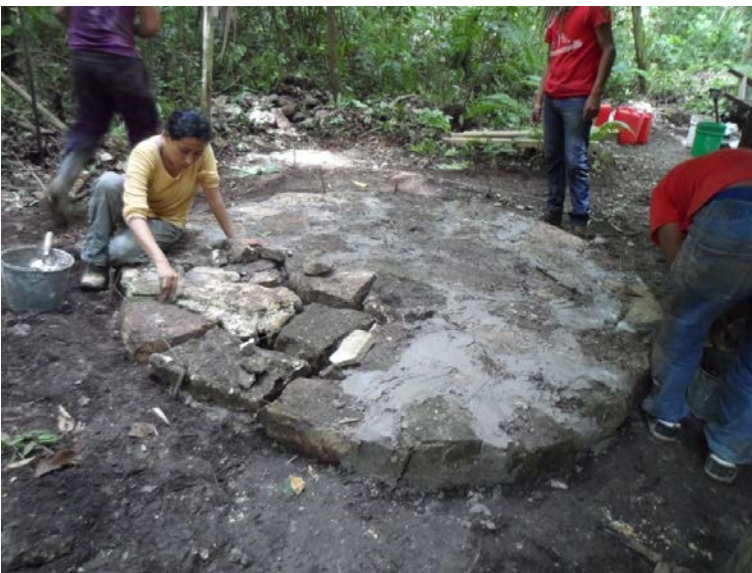
Figura 7.2 Construcción de plataformas de piedra, cal y tierra en Piedras Negras. 2015. Foto Juan Carlos Pérez

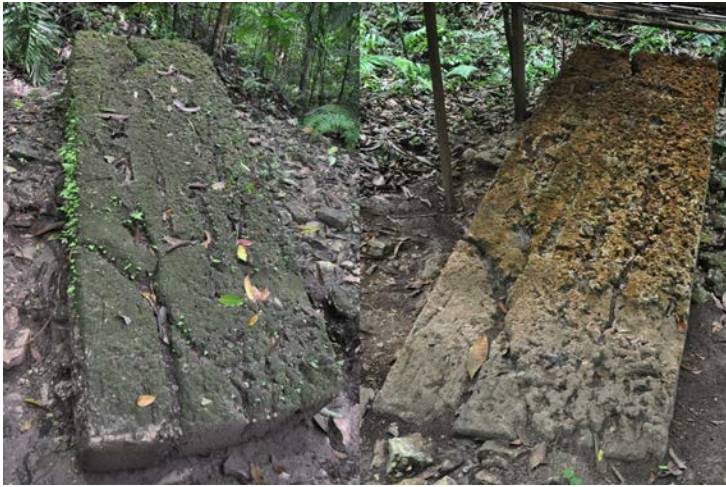
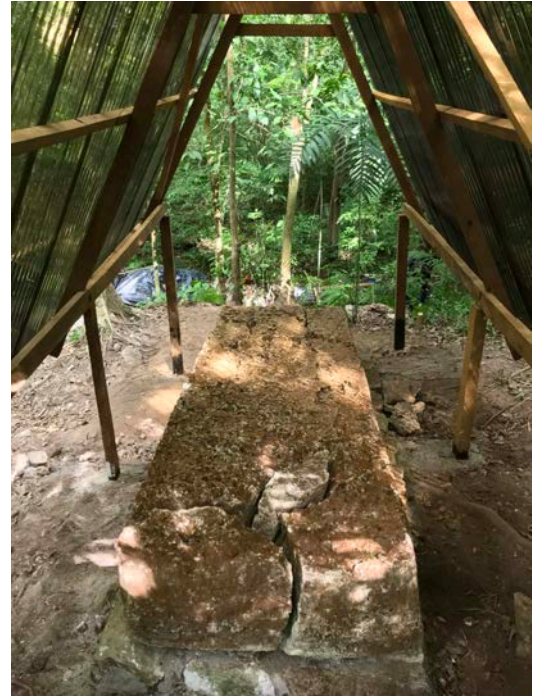
Figura 7.3 Cambios sustanciales en la Estela 37 de Piedras Negras luego de la implementación de las cubiertas. Arriba izquierda, situación original en 2015, Arriba derecha con cubierta provisional en 2016. Derecha sobre plataforma y con cubierta formal en 2018

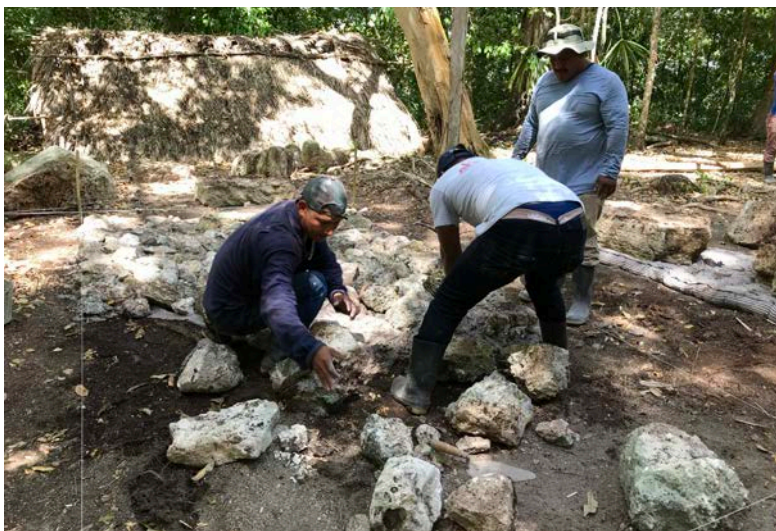
Figura 7.5 Inicio del proceso de construcción de plataforma de la estela 1. Foto Griselda Pérez

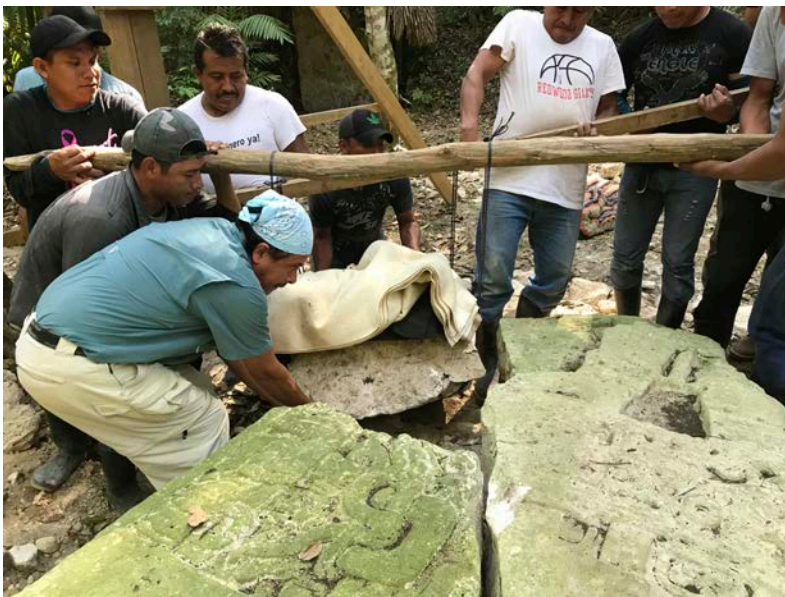
Figura 7.6 Colocación de fragmentos de la Estela 9 en su ubicación final. Foto Griselda Pérez

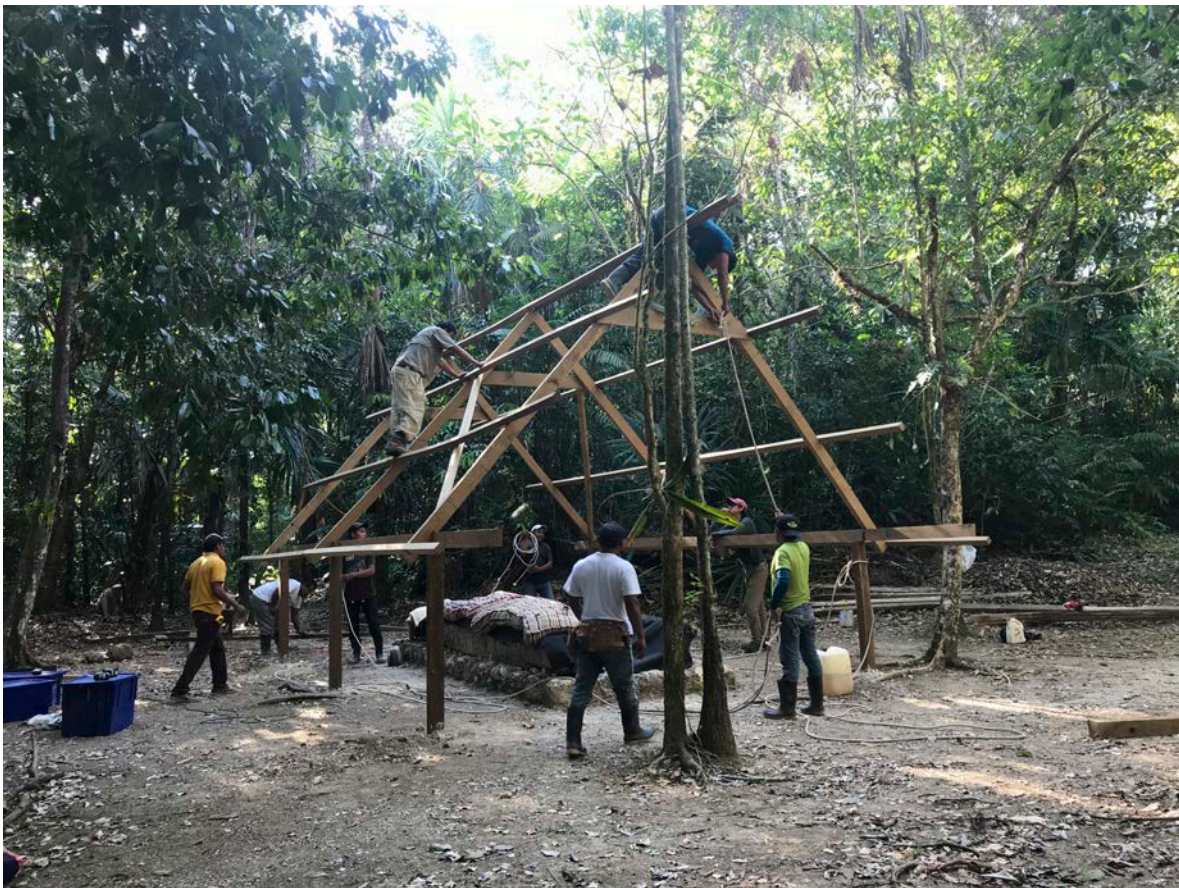
Figura 7.7 Proceso de construcción e cubierta protectora para la Estela 16  
Foto Griselda Pérez

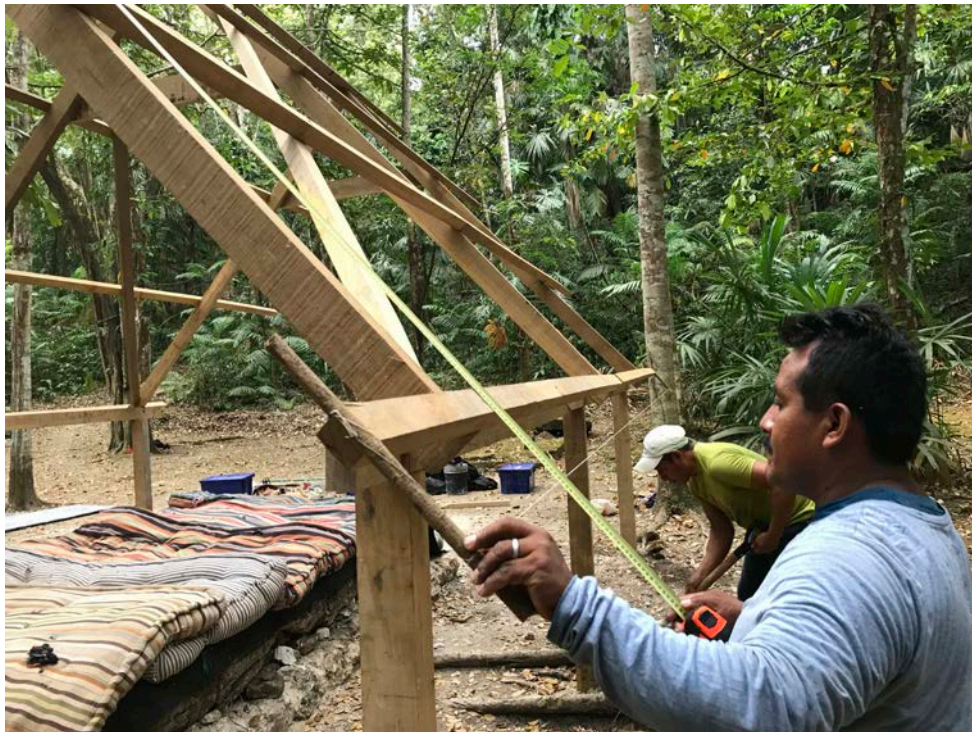
Figura 7.8 Detalle del proceso de construcción para la Estela 32

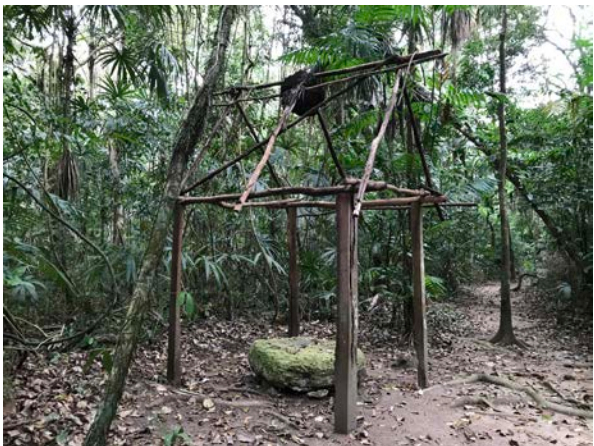
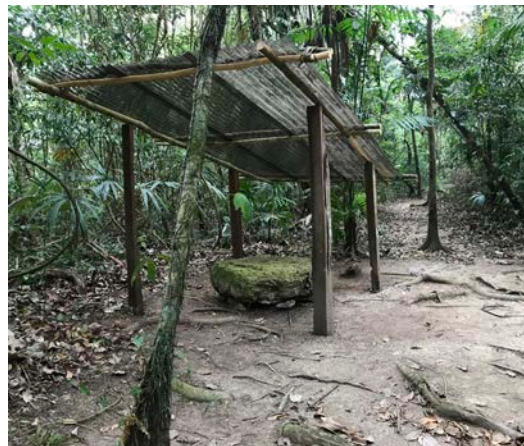
Figura 7.9 Izquierda. Situación del Altar 2 antes de la construcción de su cubierta. Derecha. Condición actual del Altar con su cubierta provisional  
Foto Griselda Pérez
