PROYECTO ARQUEOLÓGICO EL ZOTZ

INFORME FINAL ENTREGADO A
LA DIRECCIÓN GENERAL DEL PATRIMONIO CULTURAL Y NATURAL

14va Temporada de Campo del Proyecto Arqueológico El Zotz

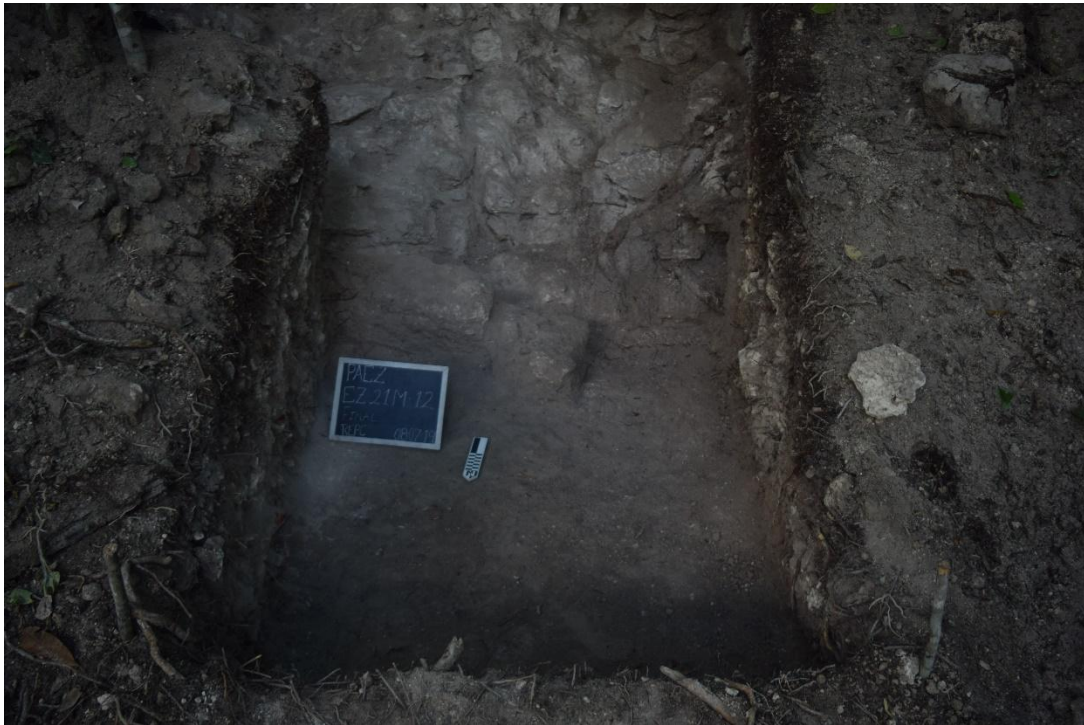
Figura 1.5. Unidad EZ-21M-12, se puede observar la continuación del muro localizado la temporada 2018 y el cual no presenta seguimiento (Foto: Rony Piedrasanta).

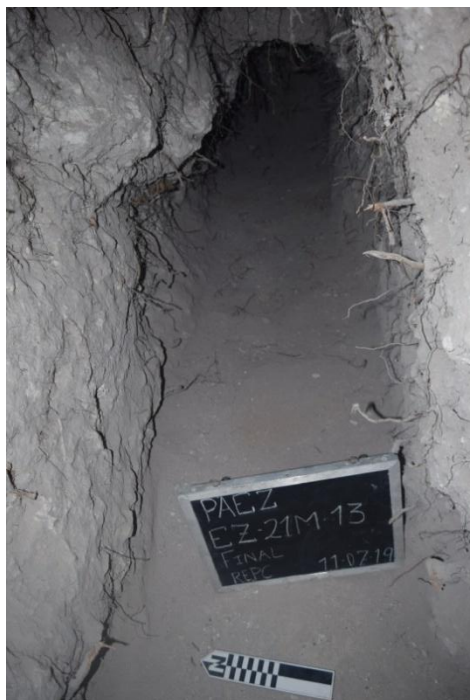
Figura 1.7. Unidad EZ-21M-13, túnel de esquina Sureste de Estructura M7-1, se puede observar que el faldón del primer cuerpo presenta inclinación por deterioro. (Foto: Rony Piedrasanta).

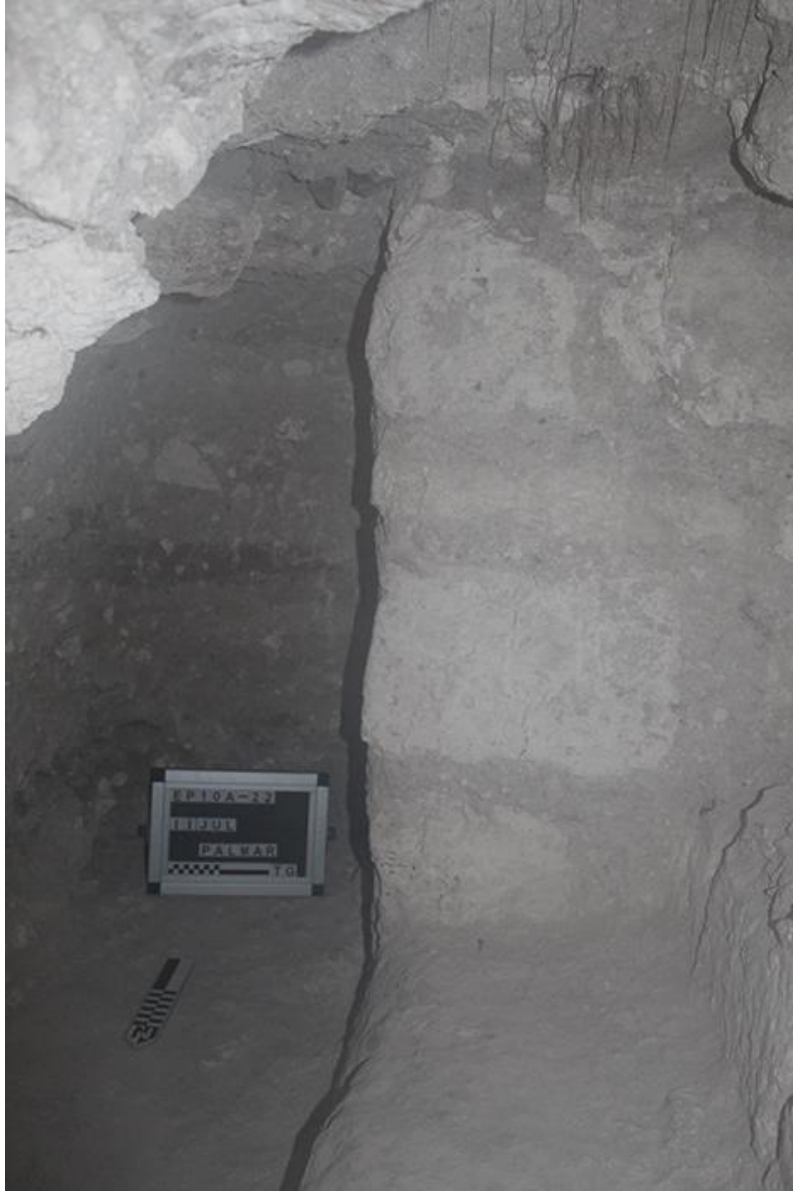
Figura 4.8. Articulación de la grada basal con el cuerpo arquitectónico sur de la Estr. K7-1-3^a. La arquitectura está construida con piedra y mortero y no está estucada (foto de T. Garrison).

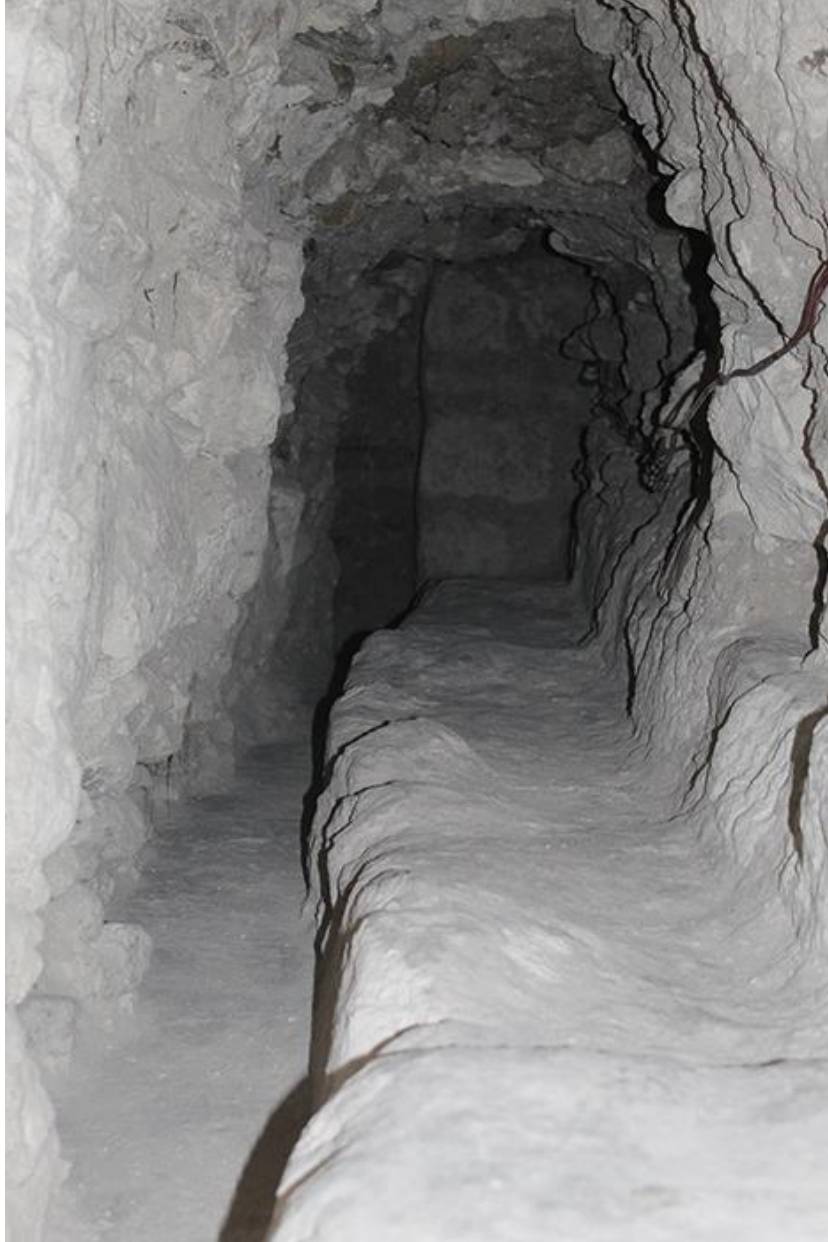
Figura 4.9. La escalinata erosionada de la Estr. K7-1-3^a, mostrando las piedras sobresalientes de la mampostería (foto de T. Garrison).

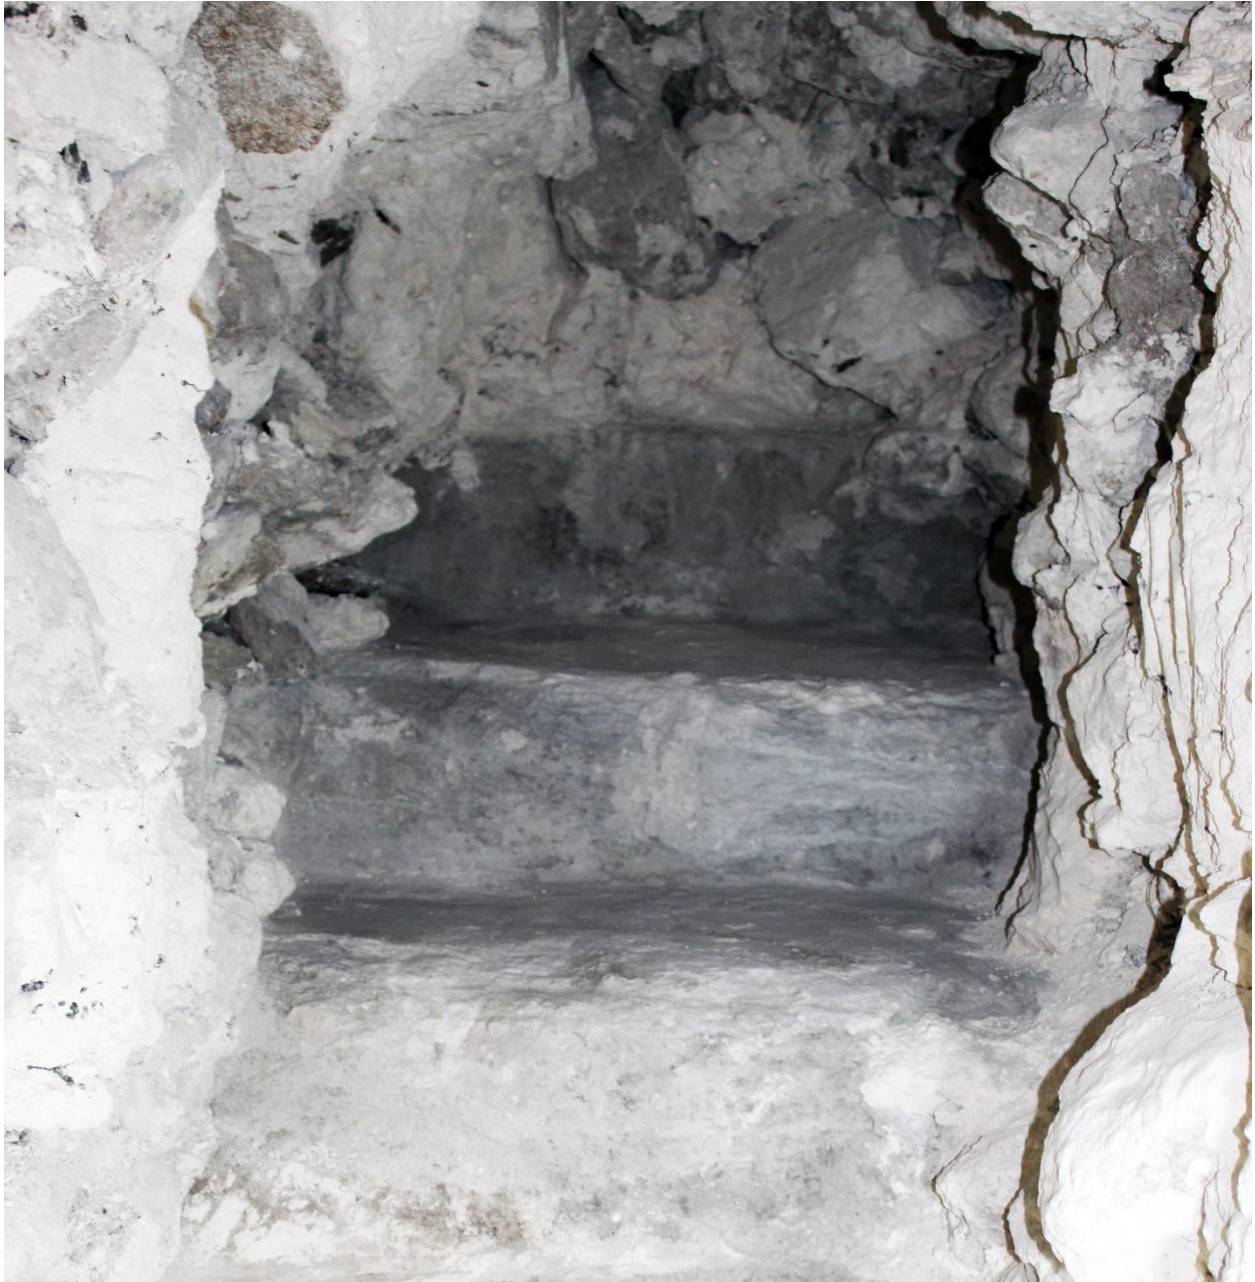
Figura 4.13. Estuco quemado de la escalinata superior de la Estr. K7-1-4ª del lote EP-10A-19-2 (foto de T. Garrison).

EP-10A-19-2 (Lote 2): Este lote descubrió dos gradas y la contrahuella de una tercera grada de la escalinata superior de la Estr. K7-1-4ª. Se extendió el túnel otro 1.2 m. El estuco de la superficie de la escalinata fue quemado (Figura 4.13) y por eso estaba deteriorado en partes, revelando la capa de estuco original igual que en el lote anterior. Se terminó el lote para excavar enfrente de la escalinata y examinar el relleno de la estructura. No hubo material.

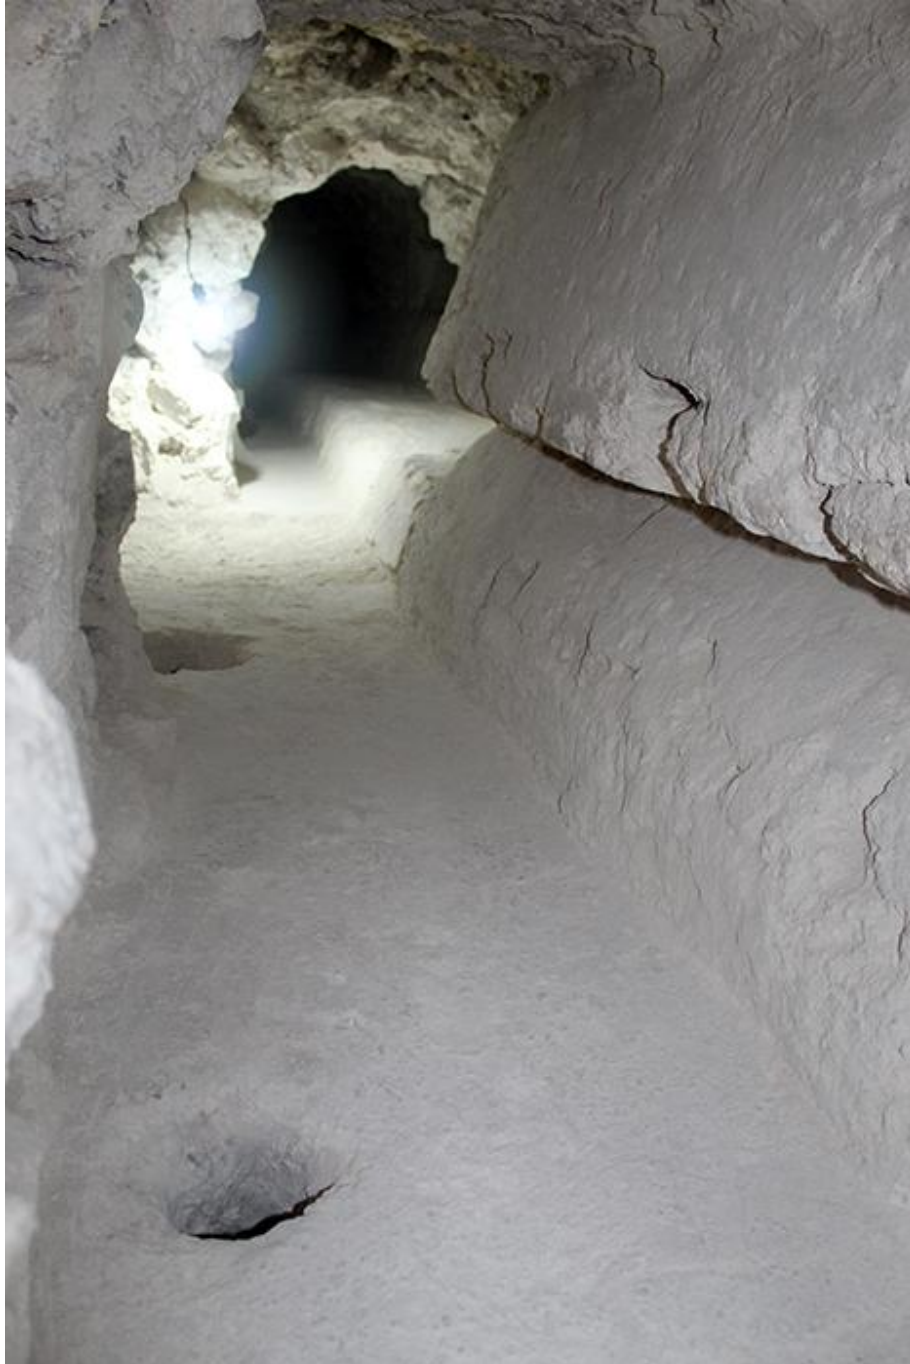
Figura 4.15. El cuerpo arquitectónico del norte de la Estr. K7-1-4^a mirando hacia la escalinata central al sur. El Agujero 3 está cerca de la escalinata y el Agujero 4 está en la parte inferior de la foto (foto de T. Garrison).

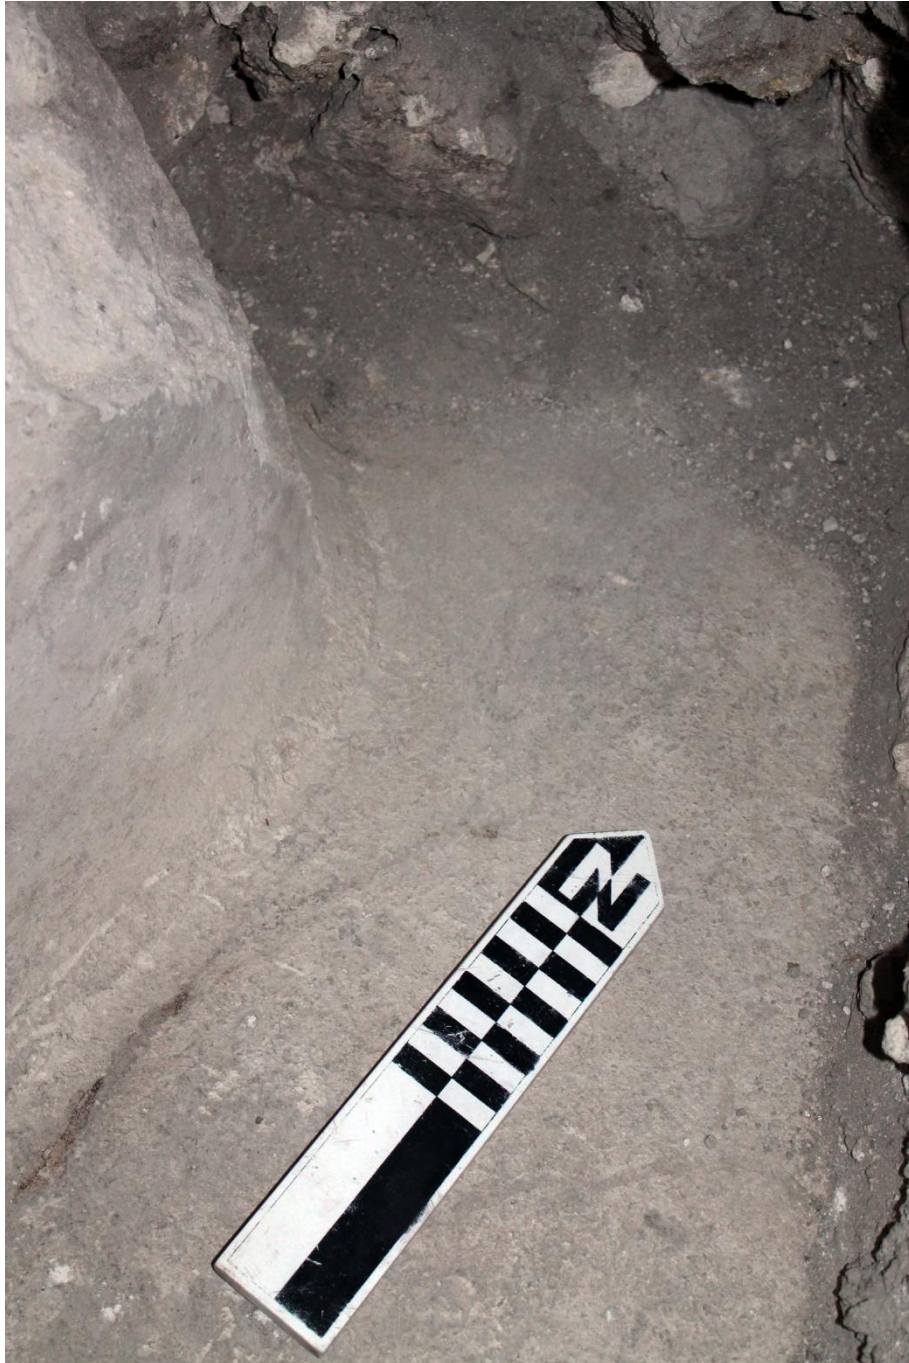
Figura 4.20. La esquina noreste del talud basal de la Estr. K7-1-2ª mostrando que un piso fue cortado de su base arriba de donde pasa el Piso 6 por abajo (foto de T. Garrison).

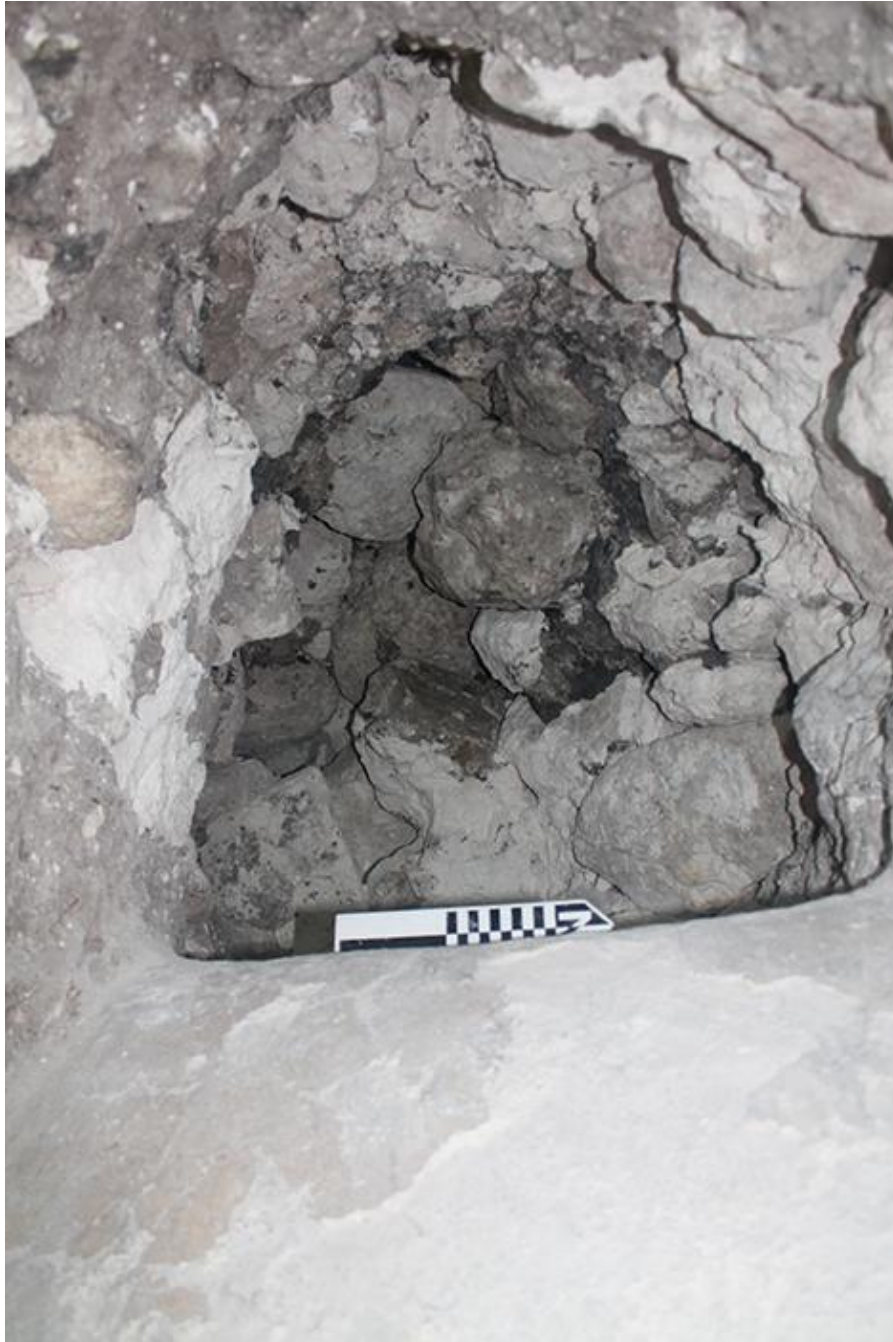
Figura 4.21. El relleno de la pirámide K7-1-1^a mostrando las piedras enormes colocadas sin mortero de EP-10A-10-1 (foto de T. Garrison).

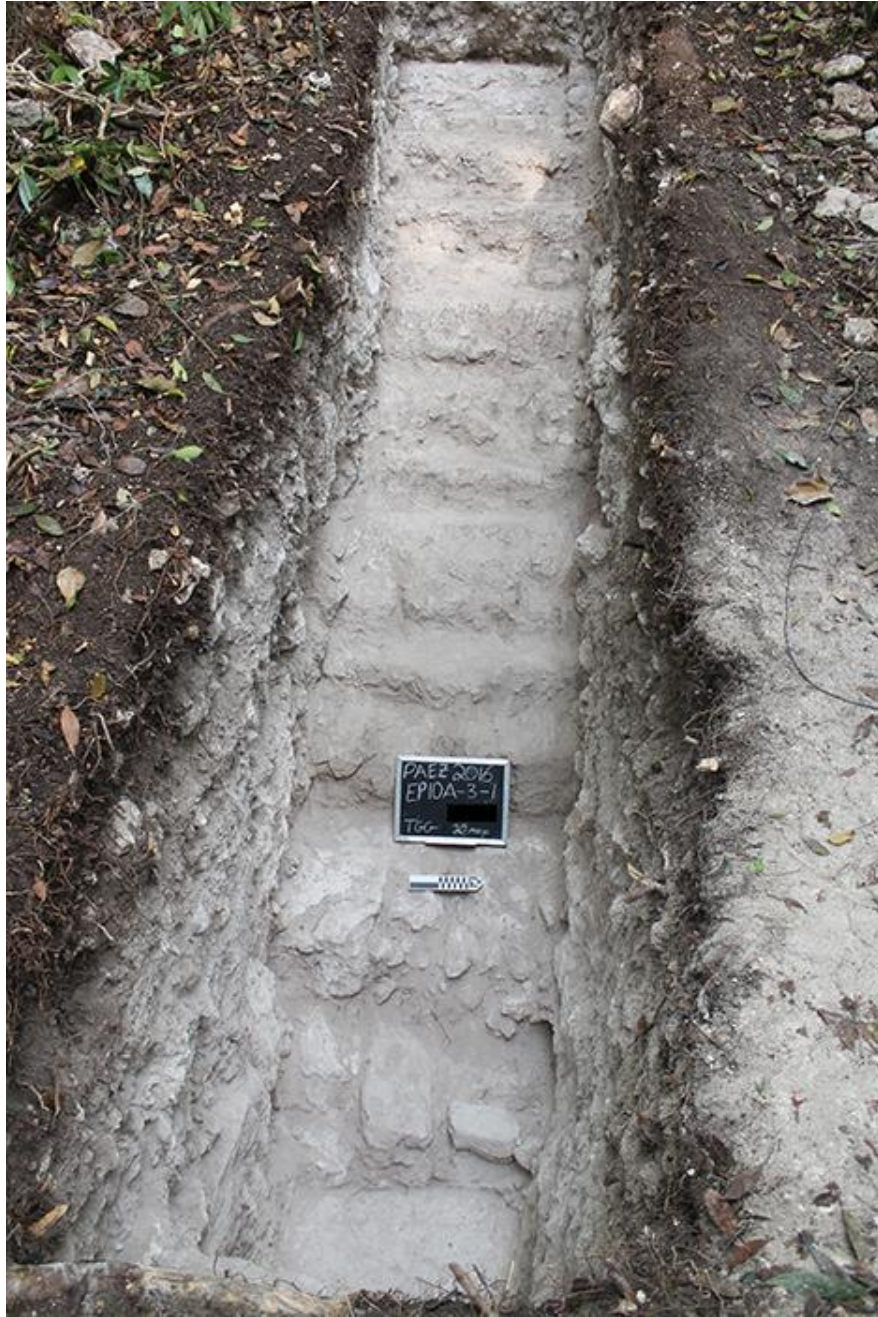
Figura 4.22. Capa de estuco derretido encima de la Estr. K7-1-1ª (foto de T. Garrison).

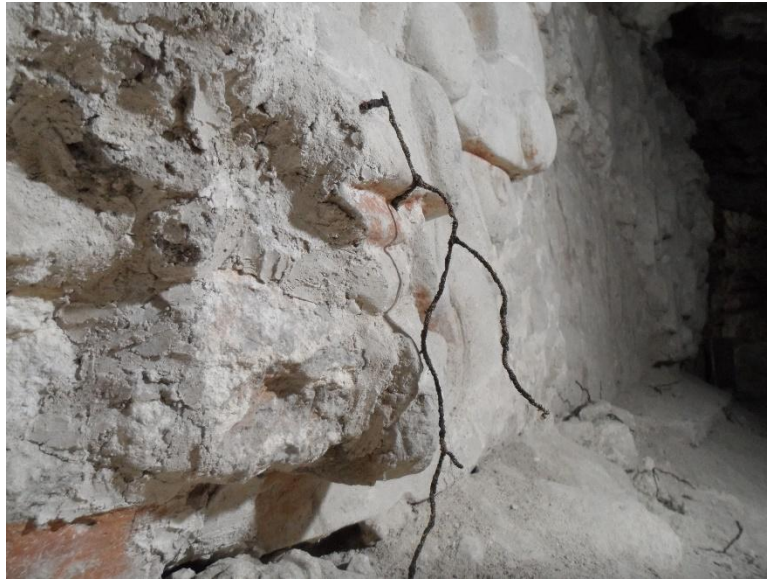
protegidas y gracias a las condiciones de alta humedad, se extienden sin ningún problema y sin peligro de depredadores naturales. (Figura 5.1)

Figura 5.1. Canales de transporte de termitas subterráneas encontradas en los mascarones del Templo del Sol Nocturno en el Grupo el Diablo (Foto. E. Pérez 2019).

- Se eliminaron todos los canales de transporte de las termitas subterráneas de manera mecánica, con el apoyo de palillos y espátulas de madera y luego se procedió a efectuar limpieza con el apoyo de pinceles y brochas, esta medida solo fue para eliminar los brotes superficiales en los estucos, ya que eliminarlos por completo es sumamente difícil, puesto que las colonias de estos isópteros se concentran en nidos bajo tierra (Fig. 5.7).

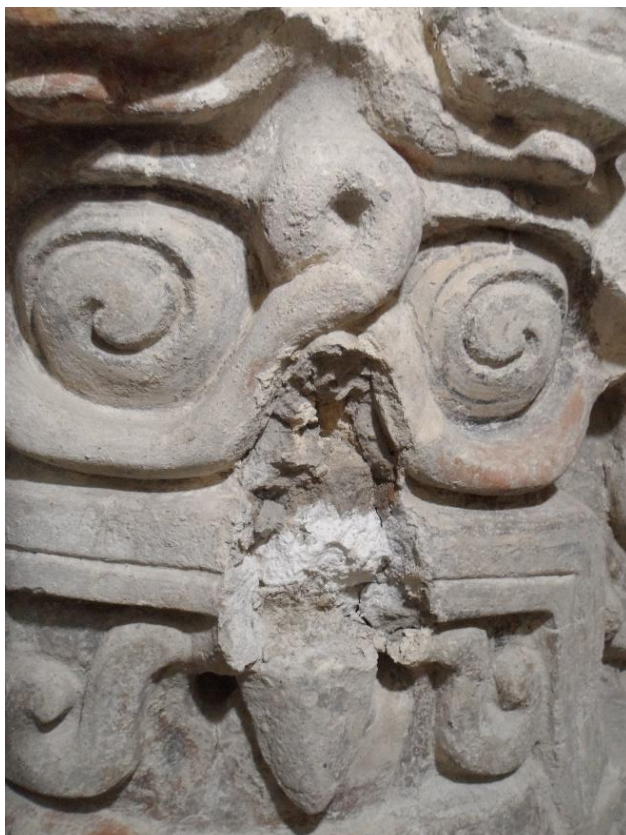
- ***Perdida de adherencia en la nariz del mascarón del Jaguar del inframundo muro lado Norte:*** la adherencia fue integrada durante su descubrimiento en el año 2012 por Humberto Amador (QEPD), la cual como medida emergente consistió en una mezcla de cal y arena y a la cual agregó cola blanca al 10% como adhesivo, (comunicación personal Humberto Amador), sin embargo, debido a las propiedades de este polivinil acetato en condiciones de alta humedad, se perdió su adherencia y derivado de ello se produjo el desprendimiento en la nariz del mascarón. (Figura 5.2).

Figura 5.2. Mascaron del muro Norte del Templo del Sol Nocturno con la nariz retirada por el conservador Edwin Pérez después de efectuar la revisión. (Foto E. Pérez 2019).

- Pérdida de adherencia en la nariz del mascarón del Jaguar del inframundo, muro Norte: debido al debilitamiento en las grietas y una separación parcial del fragmento que conforma la nariz del mascarón del muro norte, se optó por separarlo por completo y efectuar limpieza mecánica de todos los resanes y adhesivos presentes en el fragmento utilizando escariadores, bisturí, palillos de bambú, palillos de madera y brochas (Figuras 5.8 y 5.9).

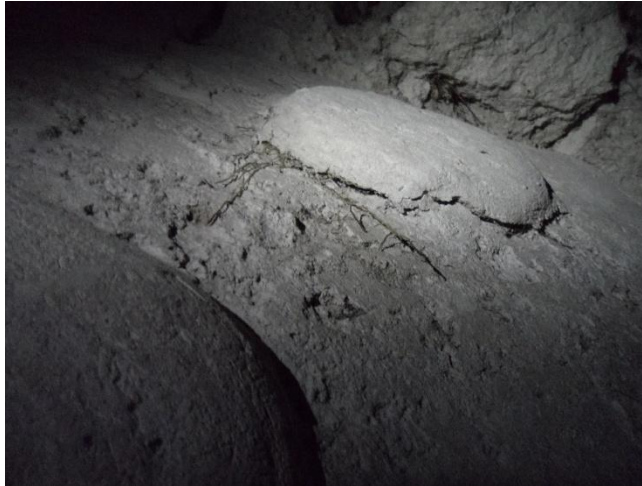
Figura 5.4. Aditamento del Mascarón 1 de la fachada noroeste de la Sub-estructura M7-1 en donde se observó la separación por las raíces en la parte posterior (Foto E. Pérez 2019).

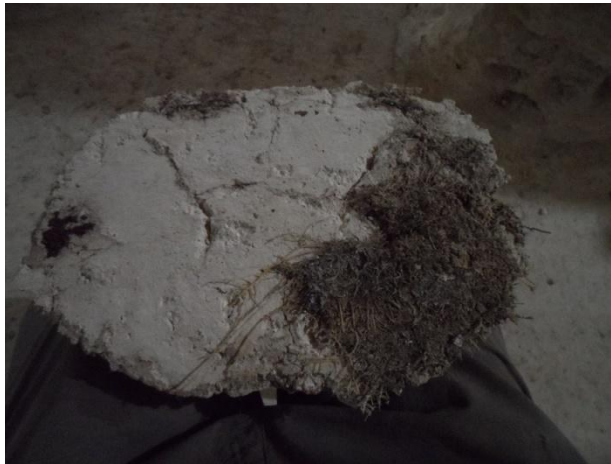
Uno de los mascarones expuestos en esta sub-Estructura presentó desprendimiento de un aditamento por causa de raíces alojadas en la parte posterior, al realizar la evaluación y en vista del riesgo latente de que este aditamento se separara completamente, fue uno de los trabajos iniciales a atender en la temporada de campo (Figura 5.4), se realizó una mezcla con cal y arena en la proporción 1:1 y se aplicó en toda la superficie del aditamento, luego se colocó en su lugar, sosteniéndolo por medio de varillas de madera para mantener la presión uniforme y como soporte mientras fraguaba la cal (Fig. 5.5).

Figura 5.5. Parte posterior del aditamento en donde se observan las raíces que provocaron la separación, Estructura M7-1. (Foto E. Pérez 2019).

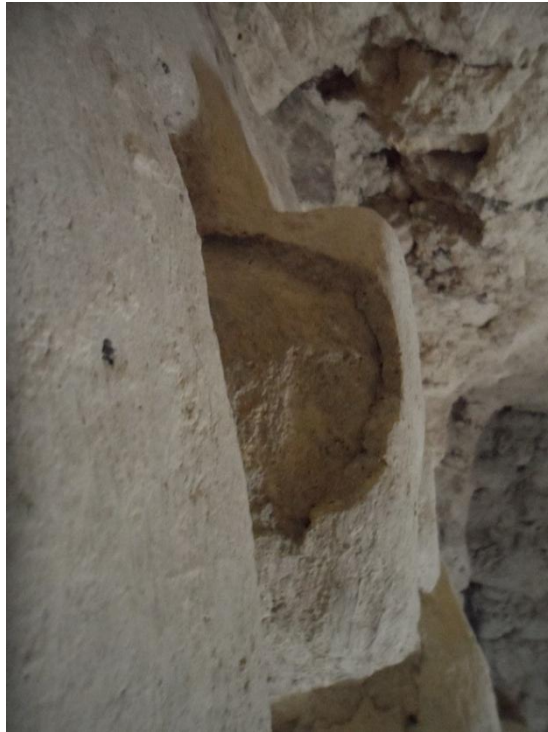
Figura 5.6. Área con bordes expuestos, con la limpieza efectuada previa a consolidación de bordes. Estructura M7-1 (Foto E. Pérez 2019).

- Se resanaron fisuras presentes en 4 mascarones con la mezcla de cal y arena cernida en proporción 2:1. Esta pasta de resane también se utilizó para dos resanes estéticos realizados por pérdida de materia prima, estos resanes es necesario realizar aspersiones de agua de cal todos los días para evitar que pierdan adherencia (Figura 5.6).

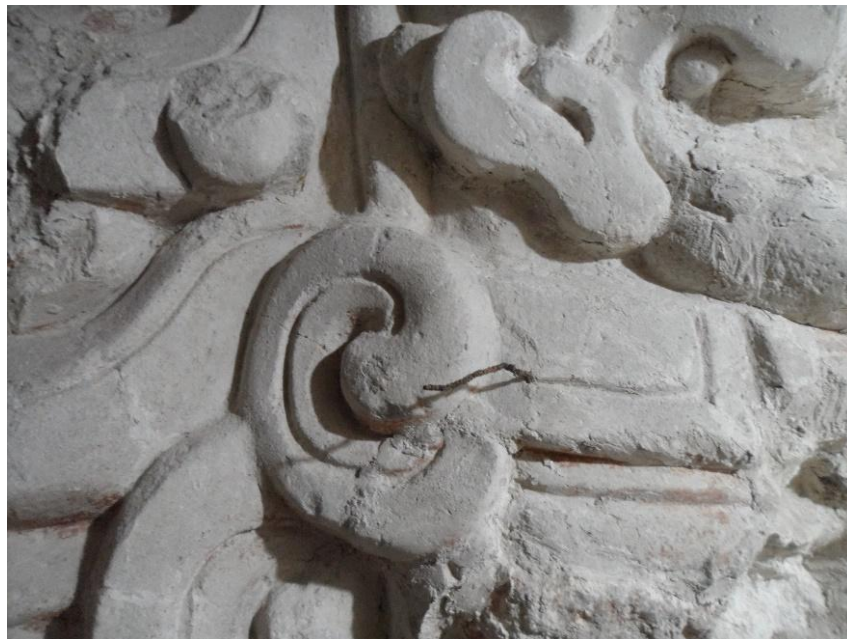
Figura 5.7. Camino de termita saliendo de uno de los muros del lado Oeste del Templo del Sol Nocturno (Foto E. Pérez 2019).

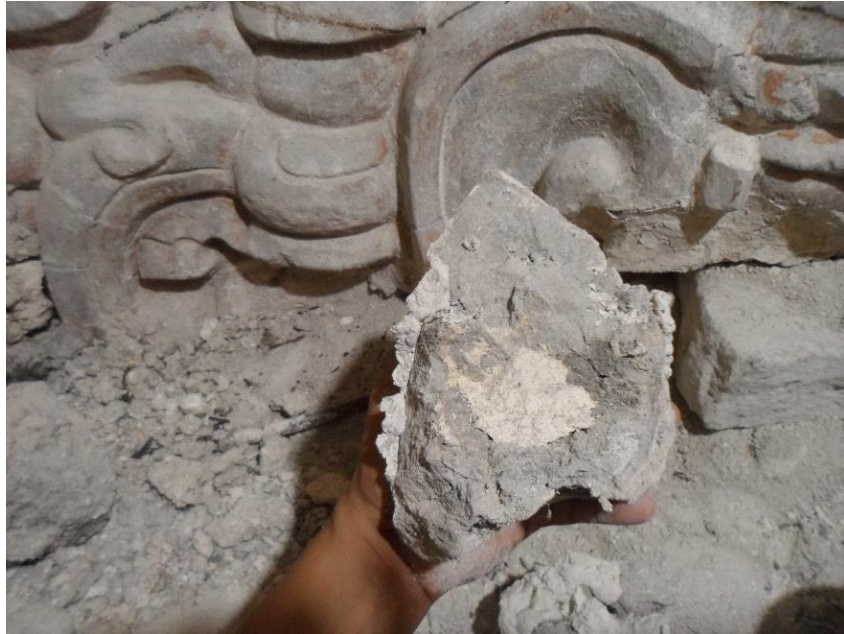
Figura 5.8. Anverso de la nariz antes de efectuar la limpieza, se puede observar una piedra que sirve de soporte volumétrico en la construcción del estuco. Templo del Sol Nocturno (Foto E. Pérez 2019).

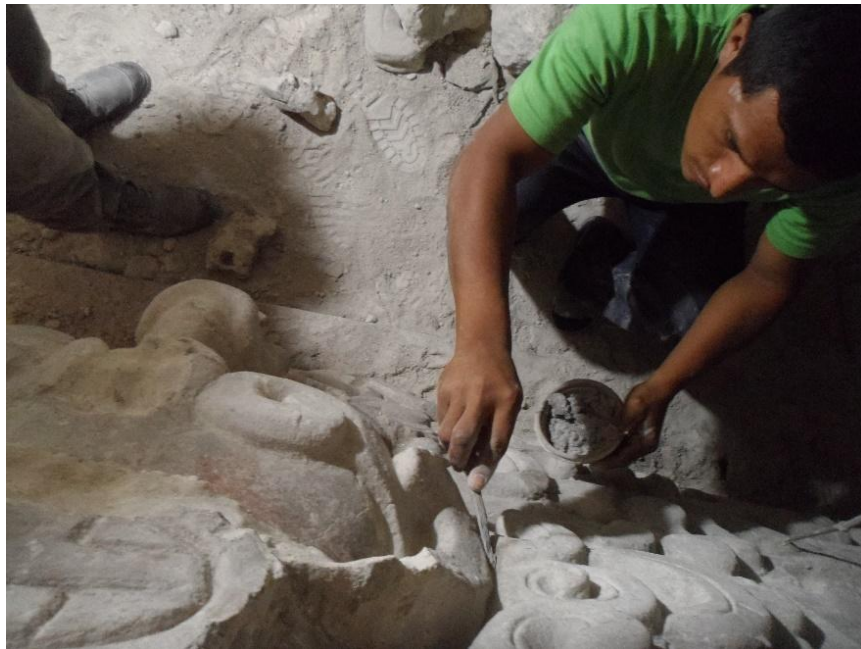
Figura 5.9. Héctor Cervantes realizando un resane en fisura encontrada. Templo del Sol Nocturno (Foto E. Pérez 2019).

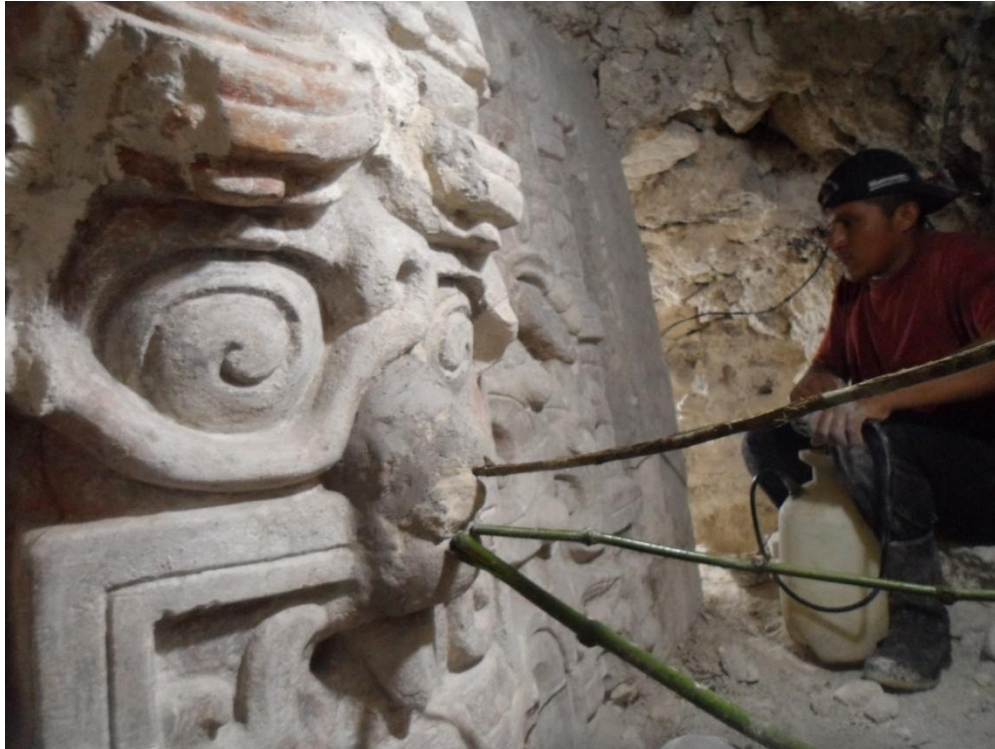
Figura 5.10. Nótese la nariz integrada nuevamente al mascarón con las varillas de soporte, al fondo se observa a Héctor Cervantes realizando aspersion de agua de cal. Templo del Sol Nocturno (Foto E. Pérez, 2019).

- Posterior a eliminar los restos de la intervención anterior y limpieza tanto del fragmento como del área en donde se encontraba, se procedió a humectar con agua de cal, ambas partes y con una pasta de cal en proporción 1:1 se unieron las dos piezas, y para ayudar al fraguado de la cal se aplicó una fuerza uniforme por medio de palillos apoyados en la pared contraria del mascarón y así evitar el colapso del fragmento cuando la mezcla está fresca, teniendo cuidado de mantener humectada con agua de cal el área para evitar que se generen grietas internas en la pasta adherente (Figura 5.10).

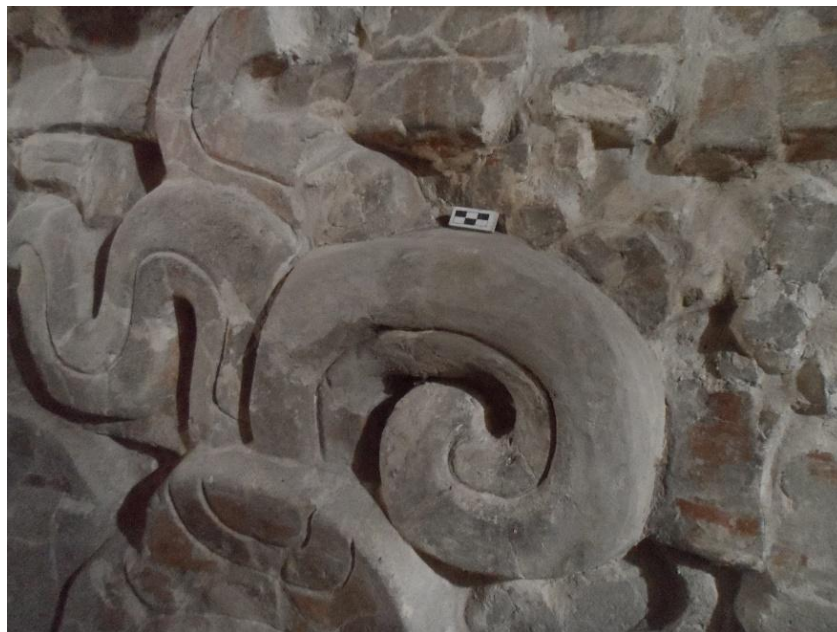
Figura 5.11. Área de voluta en donde se realizó una reposición estructural. Templo del Sol Nocturno (Foto E. Pérez 2019).

- Reactivación de grietas por raíces: las raíces que crecen en la parte posterior de los mascarones mantienen su curso natural, por lo que a veces, crecen en el mismo lugar donde había alguna fractura previa ya tratada, estas fracturas se reactivan, por lo tanto es necesario eliminar la pasta de resane anterior y si es posible eliminar las raíces presentes, las cuales algunas veces causan desprendimiento de fragmentos por lo que es necesario separarlos del mascarón efectuar la limpieza mecánica y eliminación de pasta de resane anterior y aplicar una nueva y colocarla de nuevo en su lugar sostenida por varillas de madera (Fig. 5.11).

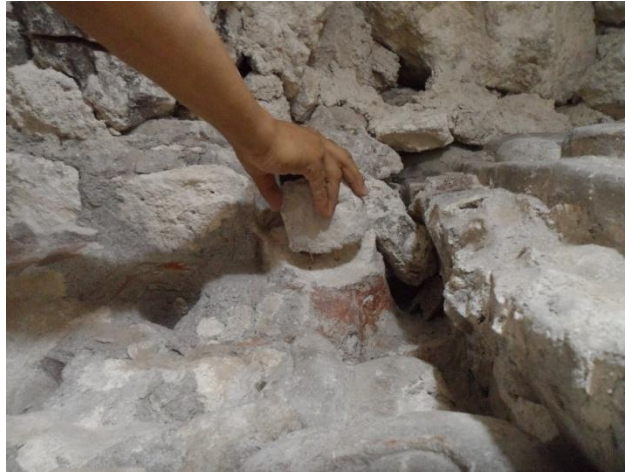
Figura 5.12. Ensayo de ensamble de piedra cóncava para adherir a su posición original. Templo del Sol Nocturno (Foto H. Cervantes 2019).

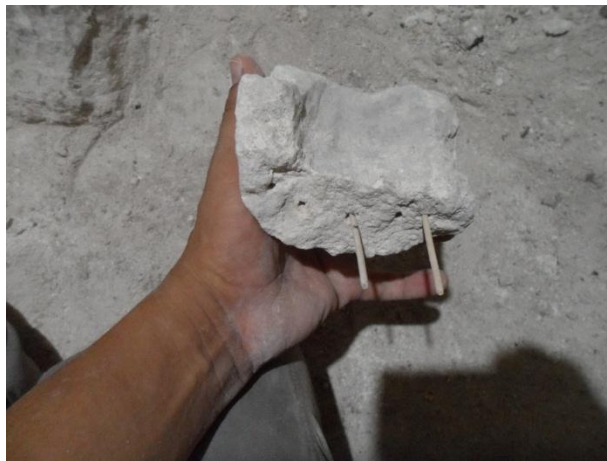
Figura 5.13. Piedra con los vástagos de madera lista para unir al friso. Templo del Sol Nocturno (Foto E. Pérez 2019).

- Se efectuó una limpieza mecánica con brochas de cerdas suaves para eliminar todo material ajeno al original.
- Se comprobó nuevamente por medio de ensayo de ensamble el lugar correcto para la pieza, y se inicia con la perforación de vástagos de madera para soporte de la unión de los fragmentos a adherir (Fig. 5.13).

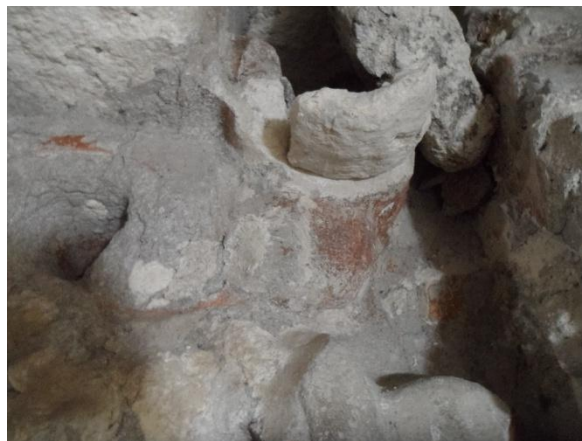
Figura 5.14. Fragmento de piedra ya unido y sostenido únicamente por los vástagos, esto es previo a colocarle la capa de estuco y realizarle integración volumétrica para darle estabilidad. Templo del Sol Nocturno. (Foto E. Pérez, 2019).

- Se colocó la piedra tallada en su posición con la ayuda de los vástagos y se colocó una capa de estuco que le proveyó rigidez a la pieza y a la vez funcionó como resane estructural, ya que la pieza aún tiene faltantes e inicialmente se encontraba estucada (Fig. 5.14).
- Al finalizar se le colocaron varillas de fuerza, para mantener la pieza en su lugar y evitar que colapsen, estas varillas fueron retiradas antes del cierre del túnel para revisión del tratamiento efectuado y después de constatar que las piezas estaban estables, se colocaron nuevamente ya que el fraguado de la cal es muy lento, de ese modo se evitó el colapso en el proceso de secado (Fig. 5.15).

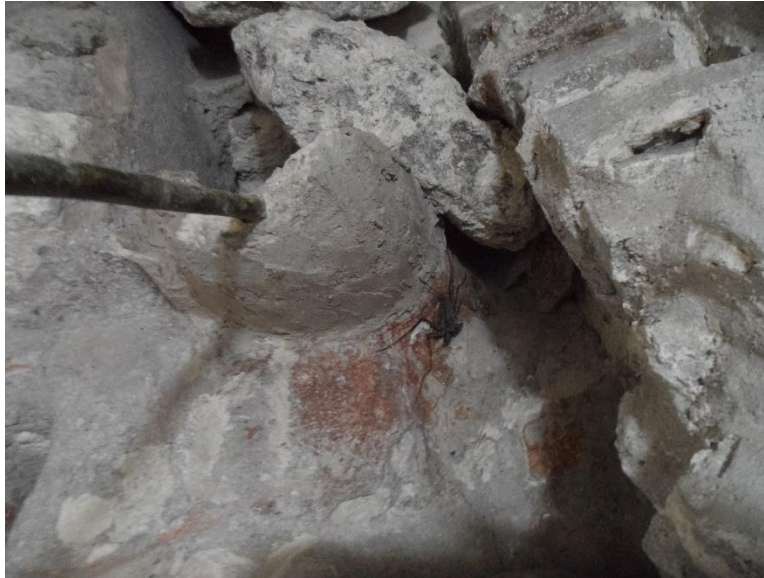
Figura 5.15. Fragmento unido al muro con capa de estuco y una varilla de fuerza para una mejor adherencia en el proceso de fraguado. Templo del Sol Nocturno. (Foto E. Pérez. 2019).

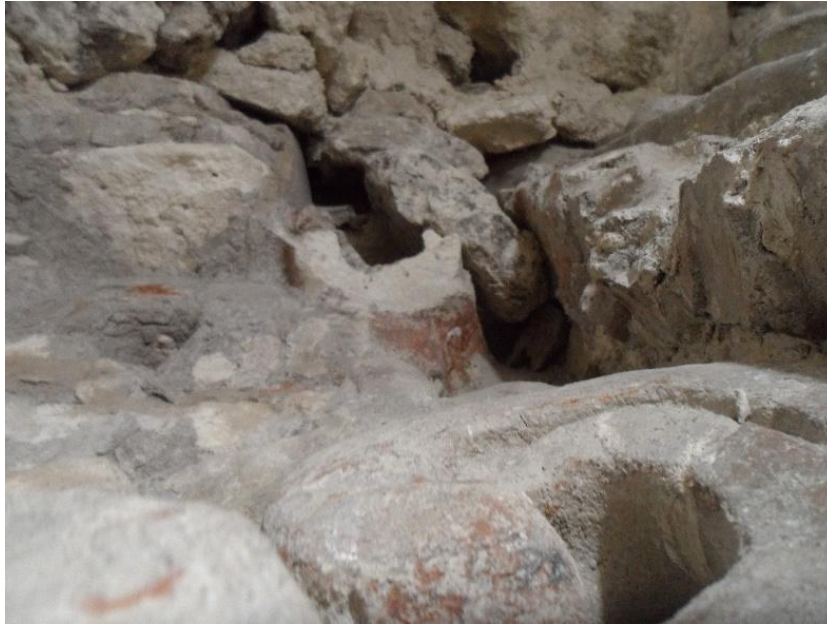
Figura 5.16. Canal de piedra tallada el cual estaba fracturado y fragmentado. Se encontro el fragmento y procedió a la colocacion del mismo.

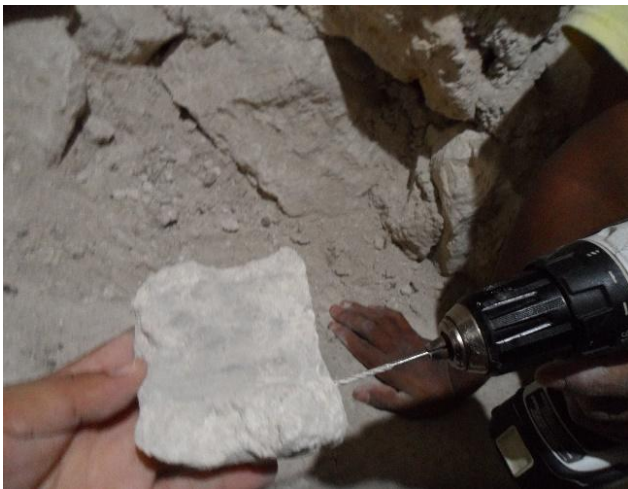
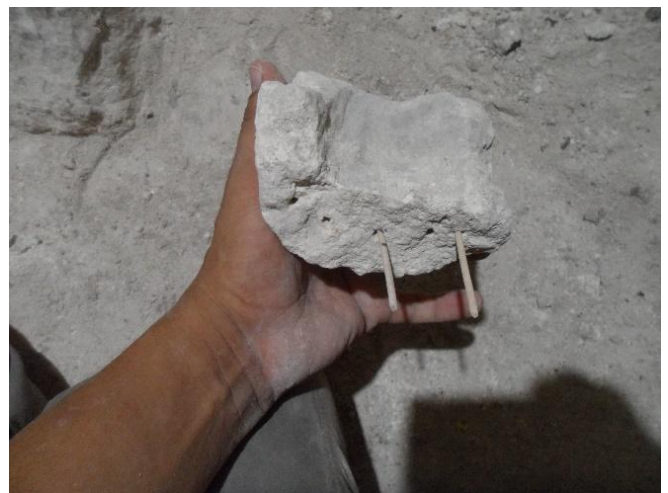
Figura 5.17 y 5.18. Fotografías que muestran el proceso de colocación de vastagos de madera utilizados como guía y soporte a la piedra tallada, las perforaciones se hacen en ambas partes a unir a fin de que el vastago tenga la función de soporte, posterior a esto se le colocó un resane de estuco en todo el contorno hasta llegar al grosor del estuco original. Fotos H. Cervantes 2019

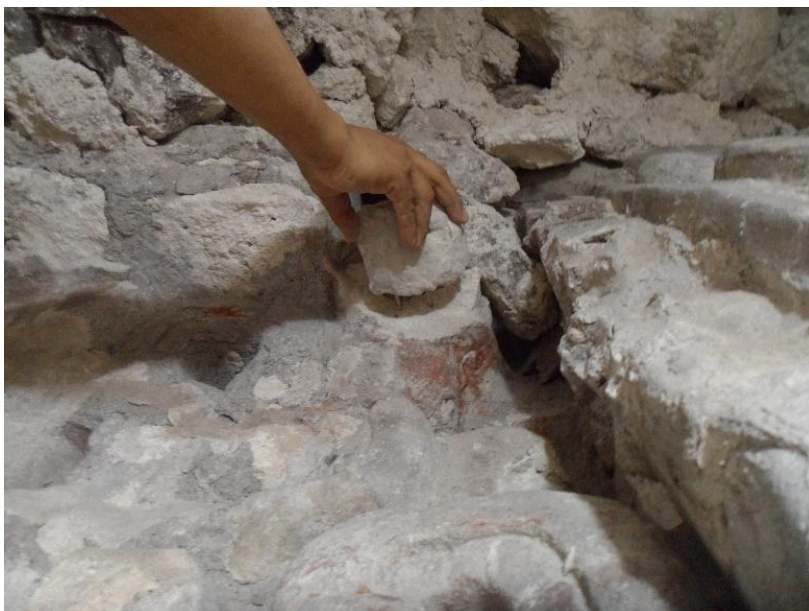
Figura 5.19. Colocación del fragmento en el muro, las perforaciones de ingreso de los vastagos fueron efectuadas con barreno y broca de 1/8. Foto H. Cervantes 2019

En las temporadas anteriores se pudieron identificar dos fragmentos en piedra pertenecientes a uno de los mascarones de la fachada del muro Este, ambos con forma cóncava según su posición en el muro (Figura 5.19).

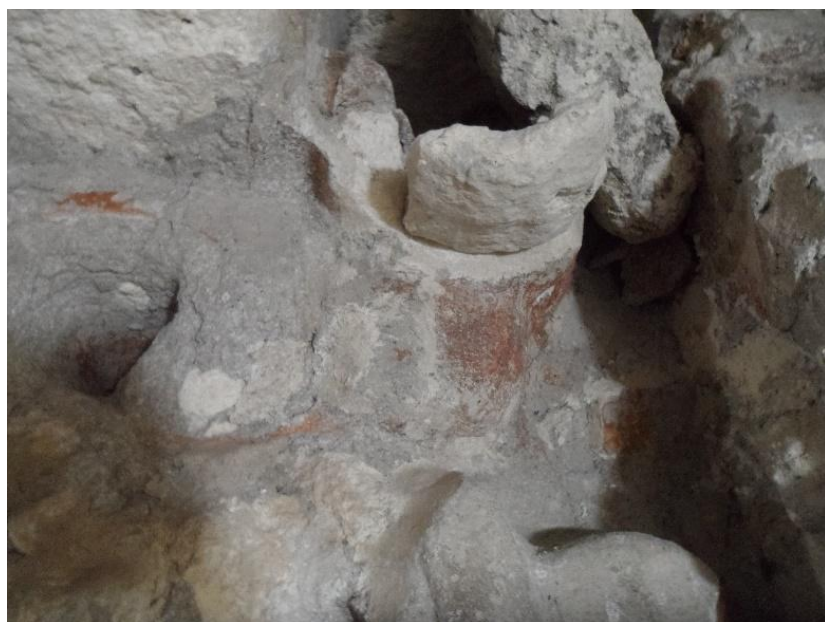
Figura 5.20. Fragmento situado en su lugar y sostenido unicamente por los vastagos, posterior a esto se le colocó la capa de estuco en proporción 1:1 para darle el volumen del estuco original. Foto E. Pérez 2019

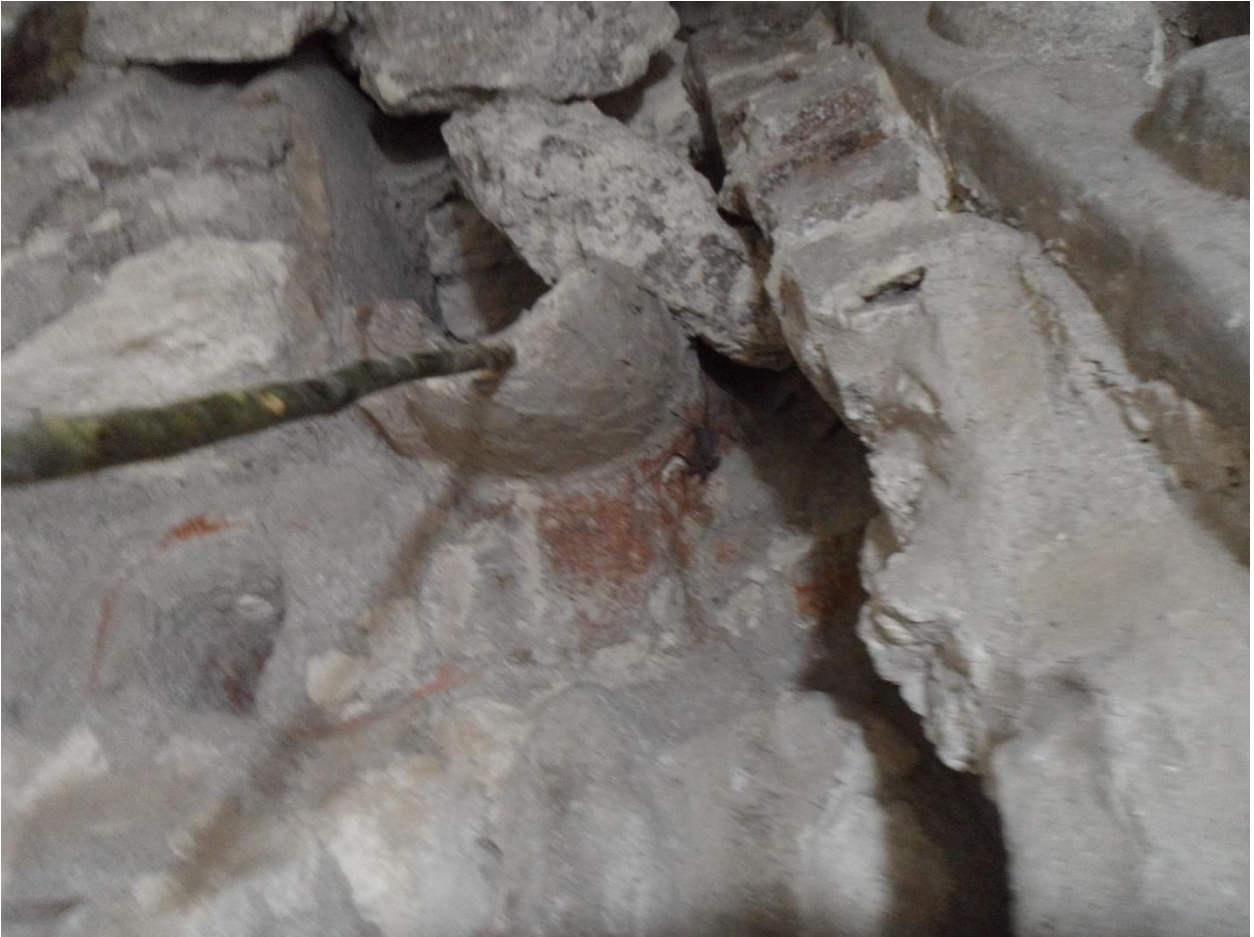
Figura 5.21. Fotografía que muestra el elemento colocado en su lugar con el recubrimiento de estuco, la varilla de soporte se dejó ubicada en el lugar hasta que el estuco había fraguado. Foto E. Pérez 2019.

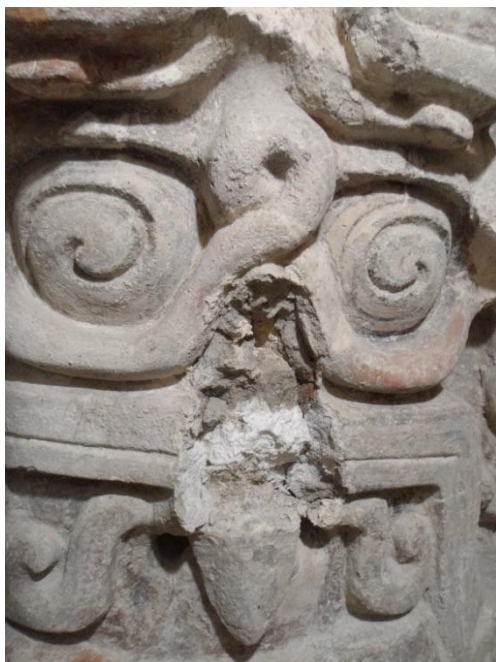
Figura 5.22. Proceso de separación de nariz e integración de la misma. En esta fotografía se observa el mascarón después de haber retirado la nariz. Se observan piedras de volumetría dentro del estuco modelado. Se efectuó limpieza mecánica en seco y para la eliminación de resanes anteriores se utilizaron escariadores y bisturí. Foto E. Pérez 2019

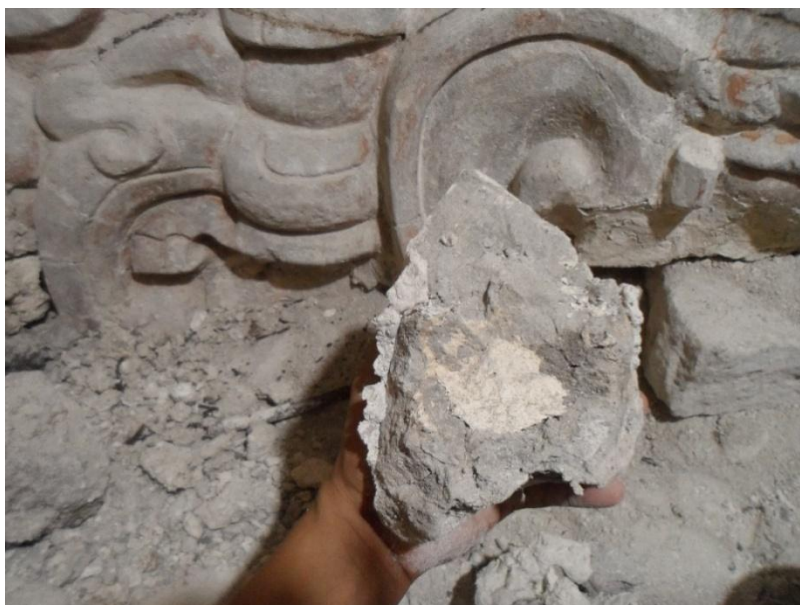
Figura 5.23. Fragmento de nariz. Las partes blancas en los bordes corresponden al estuco nuevo que se utilizó al momento de efectuar la intervención anterior, el cual fue eliminado al realizar la limpieza. Foto Edwin Pérez, 2019.
