PROYECTO ARQUEOLÓGICO EL ZOTZ

INFORME FINAL ENTREGADO A
LA DIRECCIÓN GENERAL DEL PATRIMONIO CULTURAL Y NATURAL

14va Temporada de Campo del Proyecto Arqueológico El Zotz

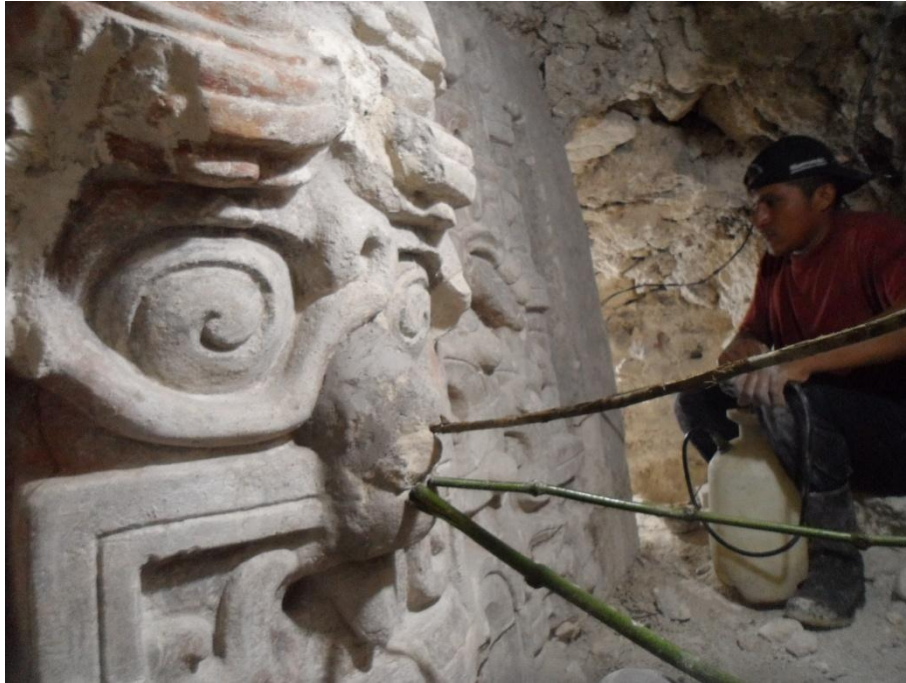
Figura 5.24. Fotografía en donde se reintegró el fragmento, como aditivo se utilizó cal y arena en 1:1 y como soporte al proceso de fraguado se colocaron varillas apoyadas en el túnel para ejercer una fuerza uniforme y evitar el colapso del fragmento adherido. En la fotografía también se puede observar a Héctor Cervantes efectuando el trabajo de aspersión y consolidación de grietas en el muro junto al mascarón. Foto Edwin Pérez, 2019.

- Posterior a eliminar los restos de la intervención anterior y limpieza tanto del fragmento como del área en donde se encontraba, se procedió a humectar con agua de cal, ambas partes y con una pasta de cal en proporción 1:1 se unieron las dos piezas, y para ayudar al fraguado de la cal se aplicó una fuerza uniforme por medio de palillos apoyados en la pared contraria del mascarón y así evitar el colapso del fragmento cuando la mezcla está fresca, teniendo cuidado de mantener humectada con agua de cal el área para evitar que se generen grietas internas en la pasta adherente (Figura 5.10).

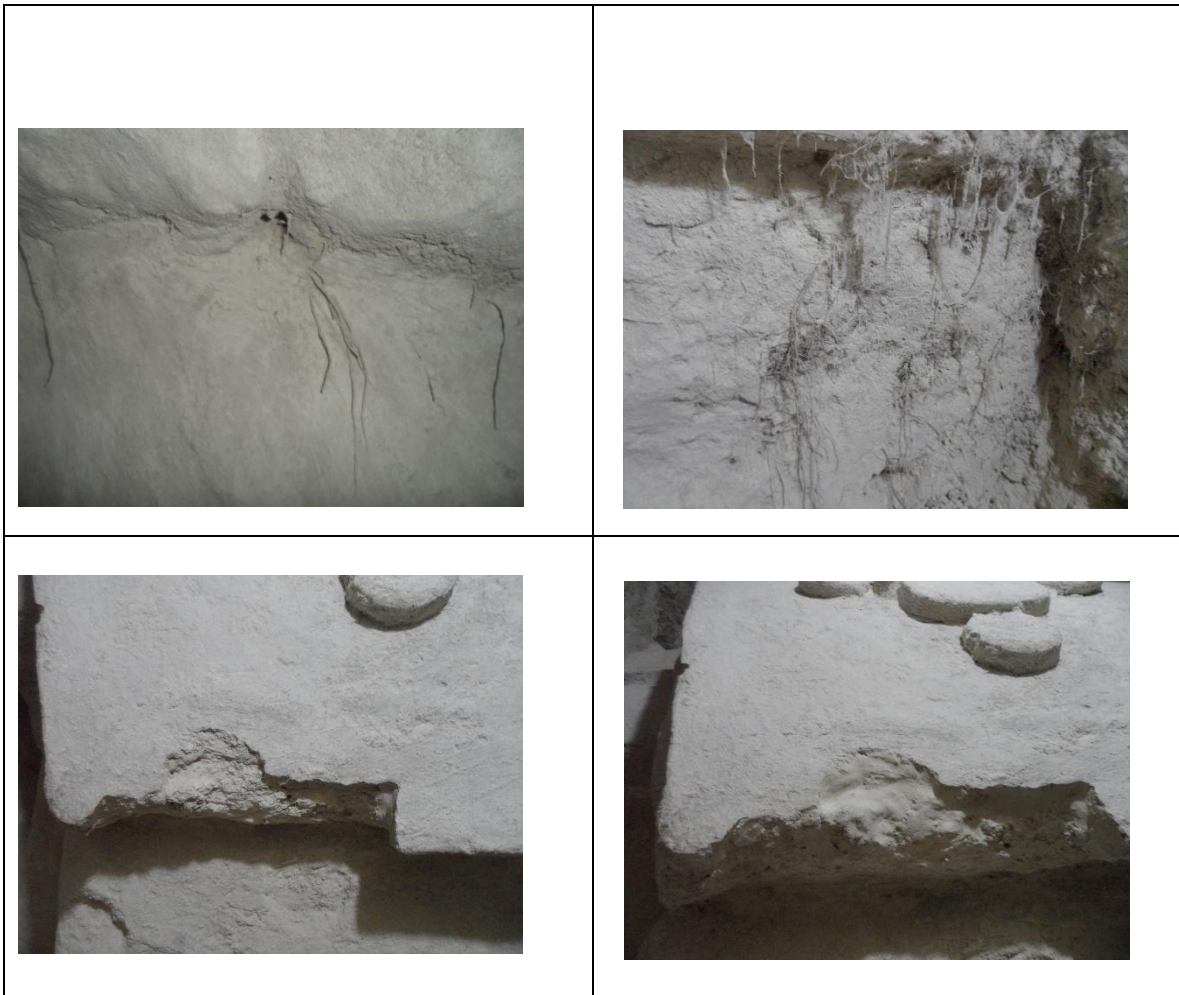
Ficha No. 13

Fisura tratada bajo la nariz de mascarón, el procedimiento efectuado fue limpieza con brochas y descariadores, posteriormente de la limpieza mecánica en seco, se inyectó agua con alcohol y agua de cal, para finalmente rellenar la fisura con cal y arena en proporciones 1:2.

Los bordes con escamaciones fueron tratados con cal y arena (1:2) en todo su contorno, para evitar acumulación de partículas de polvo e ingreso de micro flora, esto ayuda a consolidarlos y evita que se extiendan.

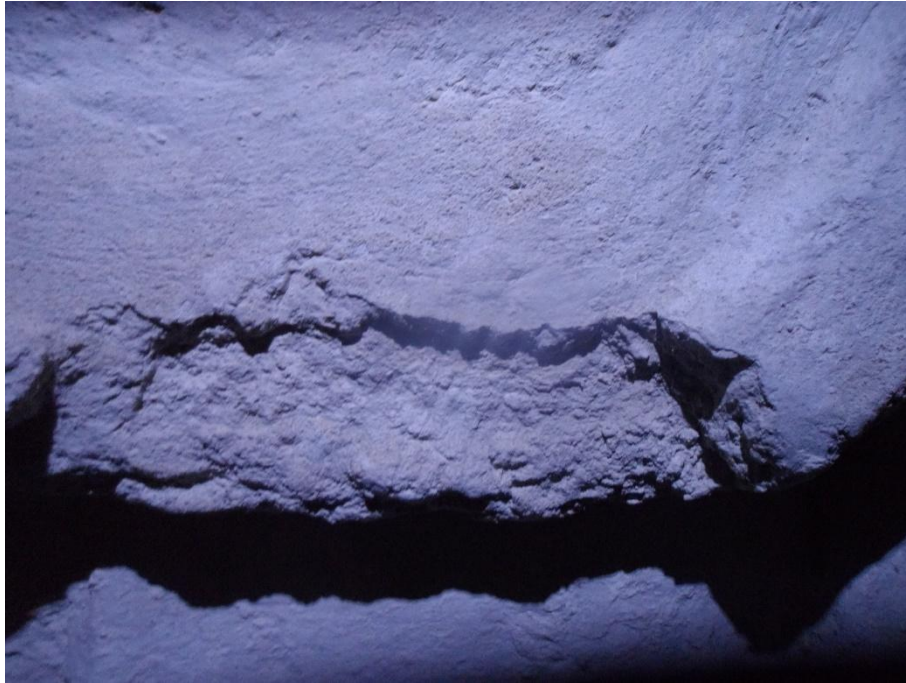
Figura 5.25. Orejera con exposición de estratos, se consolidó con lejía de cal y se hizo estuco con arena de las excavaciones *in situ*, que concuerda con la tonalidad blanca del estuco original, esta fue finamente cernida y mezclada con la cal para después efectuar la consolidación y resanes. Foto: Edwin Pérez, 2018.

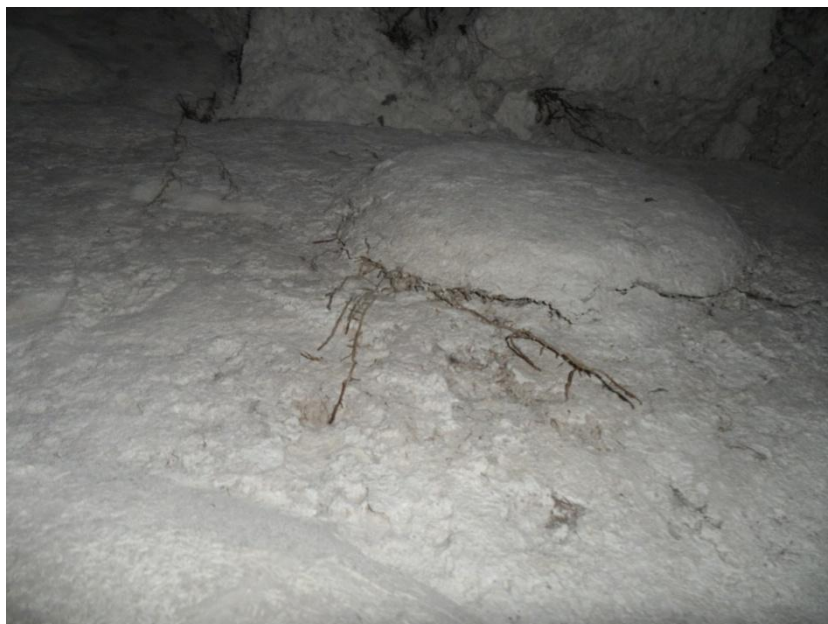
Figura 5.27. En la fotografía se observan raíces que brotan de la fisura de un elemento en la parte superior del mascarón, el crecimiento de esta raíz provocó las fisuras y el debilitamiento del elemento adherido por medio de la técnica de pastillaje. Foto Edwin Pérez 2019.

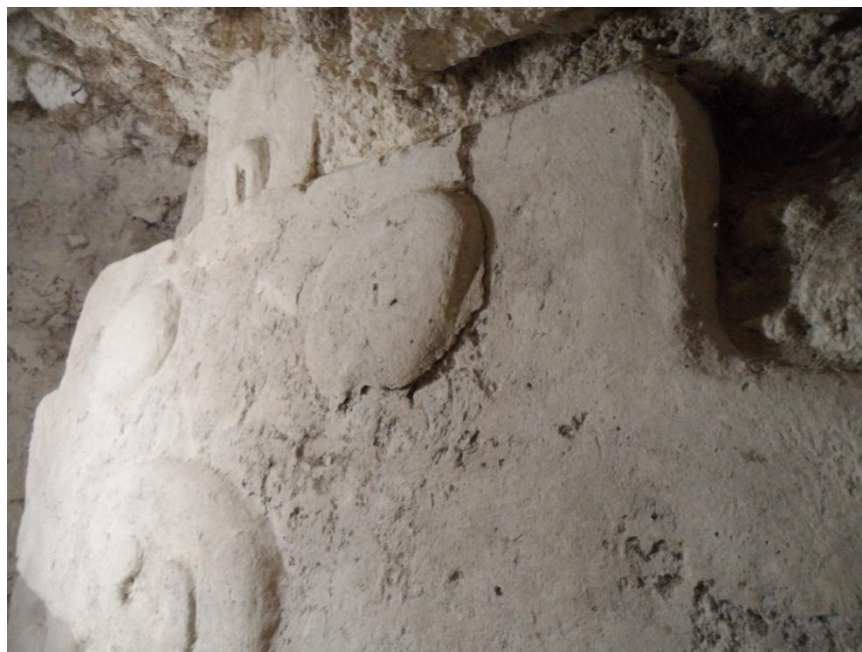
Figura 5.28. Fotografía que muestra la separación del elemento. Se efectuó limpieza mecánica en seco, y se procedió a eliminar suciedad y restos de tierra y raíces.

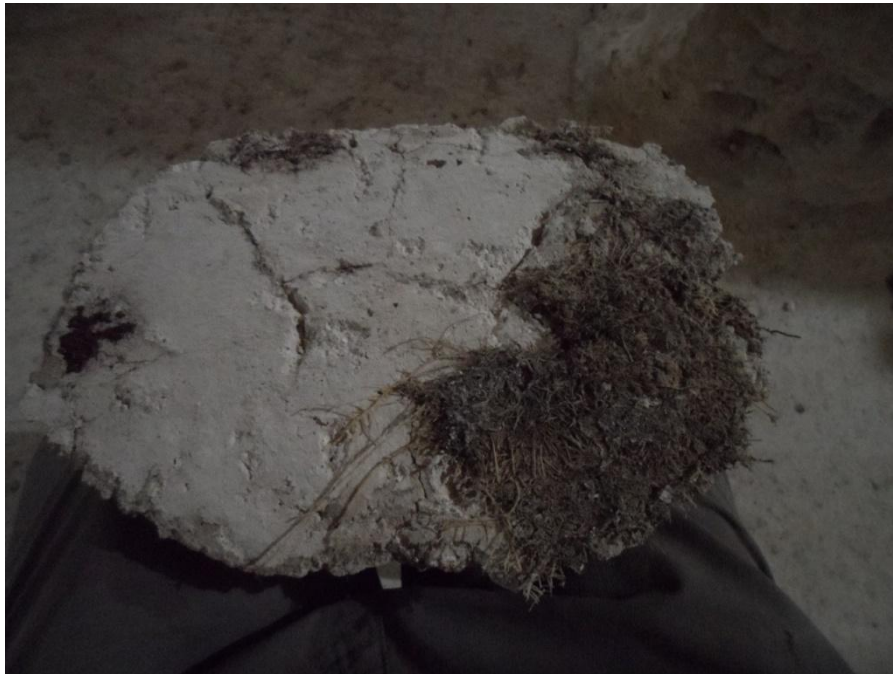
Figura 5.29. Fotografía que muestra el crecimiento de la raíz en la parte posterior del pastillaje. Aquí también se puede notar la forma de construcción del mascarón evidenciando que fue un elemento adherido a la pared después de que esta fraguara. La raíz fue eliminada con tijeras y bisturí. Foto Edwin Pérez, 2019.

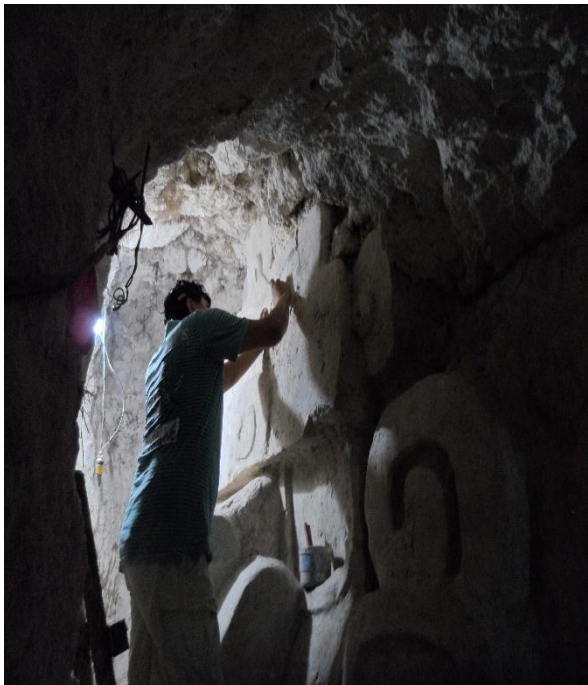
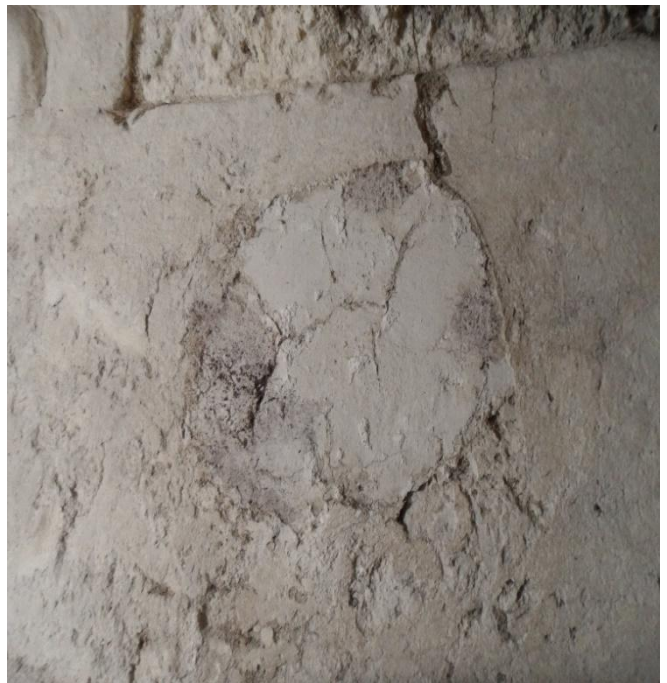
Figura 5.30. Fotografías que muestran la limpieza del área de donde se retiró el elemento, se removió sedimentos y restos de raíces por medio de brochas y antes de colocar el fragmento se humectó el área con agua de cal. Foto H. Cervantes 2019

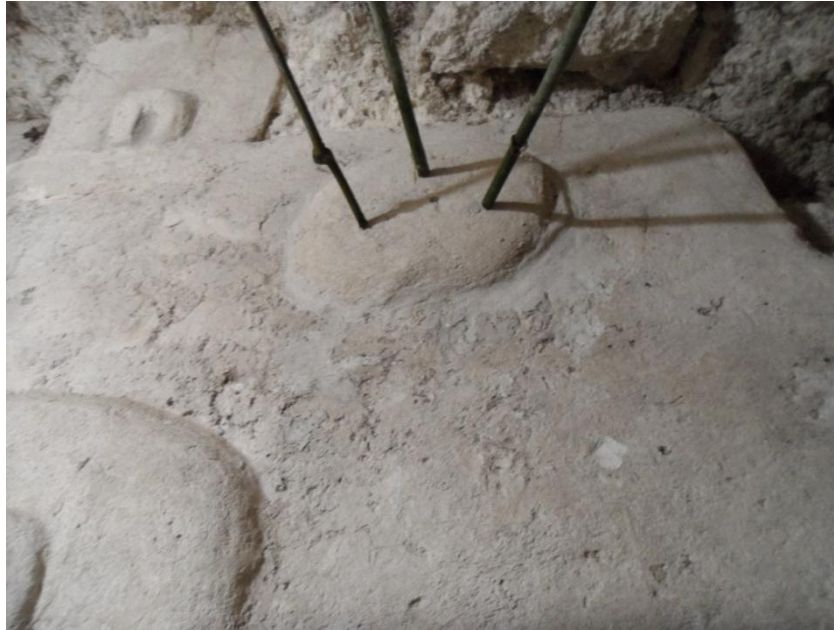
Figura 5.31. Fotografía que muestra el elemento adherido, apoyado con varillas para mantener la fuerza uniforme en el proceso de fraguado. La proporción del adhesivo en cal en arena cernida 1:1 Foto Edwin Pérez, 2019.

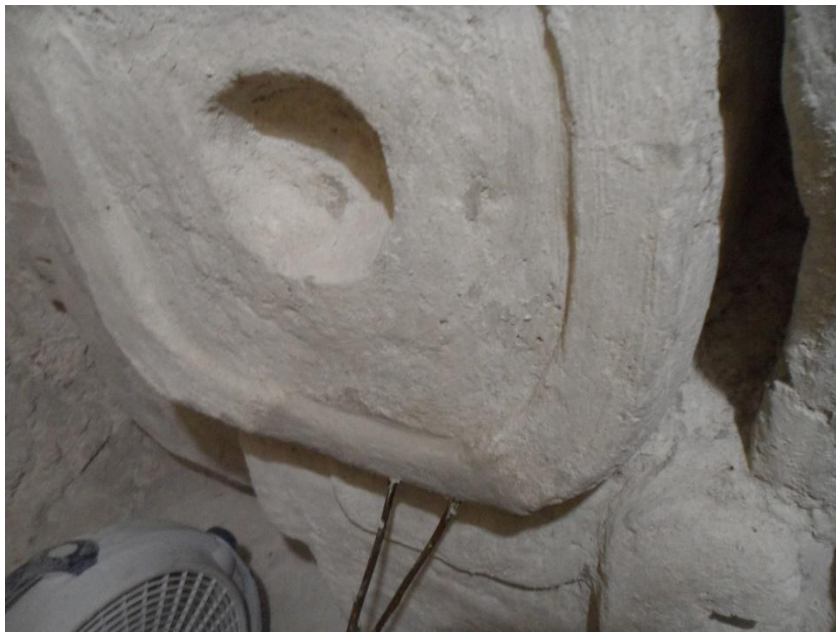
Figura 5.32. Resane y restauración de borde en orejera, la pasta utilizada fue a base de cal apagada con arena cernida en proporción 2:1, cuando el fragmento ya se encontró adherido en su lugar, fue necesario inmovilizar y sostener el mismo, con la ayuda de don varitas de madera con las puntas redondeadas, se fijaron en un extremo al tunel y el otro sosteniendo el fragmento, así la pieza se mantiene en su lugar, con una presión constante mientras el proceso de fraguado lo termina de adherir. Foto Edwin Pérez 2019.

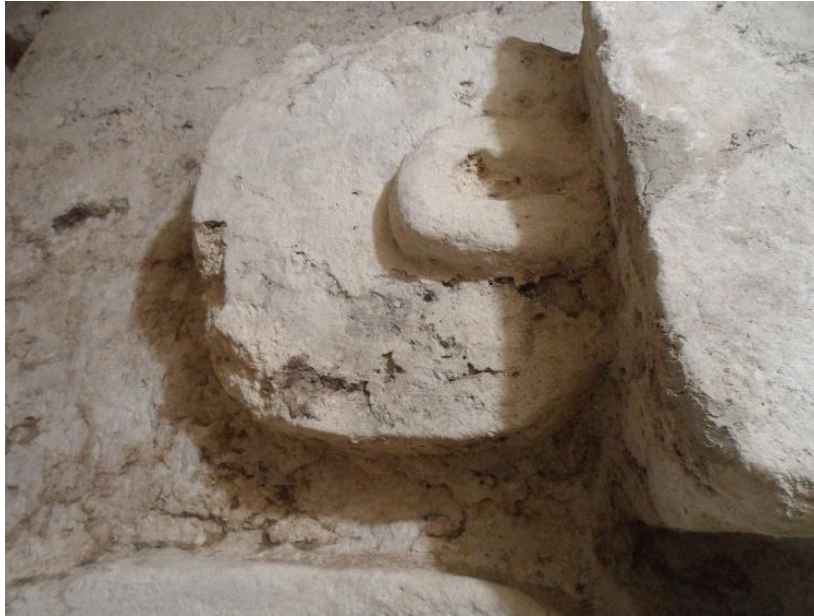
Figura 5.33. Abrasión en el estuco, se efectuó un proceso de limpieza mecánica en seco, se consolidaron los bordes y resanaron las oquedades con cal y arena al 2:1. Foto Edwin Pérez, 2019.

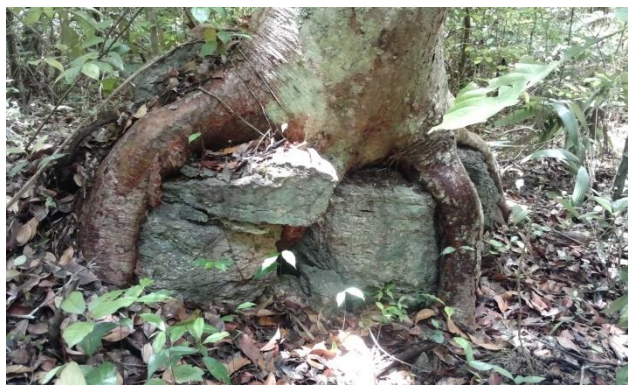
Figura 6.6. Registro gráfico de canteras en cuadrante J7. En un principio el rasgo fue identificado como cantera pero al hacer el recorrido se determinó que se trata de un afloramiento de caliza aprovechada para cantera. (Fotografía: Rafael Cambranes, 2019).

En el caso de los cuadrantes I8, J8 y J7 se identificó una mayor concentración de canteras asociadas a grupos de estructuras y plataformas ya muy cercanos al área monumental de El Palmar (Figura 6.6), seguramente como respuesta a la necesidad de contar con materia prima a mano que permitiera la construcción de su arquitectura.

La identificación de canteras es también de suma importancia, pues como en casos anteriores, se asocian a los grupos de estructuras habitacionales, permitiendo menos esfuerzo al ser trasladada la materia prima a cortas distancias. En ese sentido, la verificación en campo de rasgos identificados en LiDAR es importante, pues en un buen número de casos, se supuso que estos rasgos eran estructuras pero al recorrer el área se pudo determinar que eran fuentes de piedra para arquitectura y/o relleno, como en los casos del cuadrante J7 que suponían plataformas y estructuras, pero se trataban de canteras (Figura 6.6).

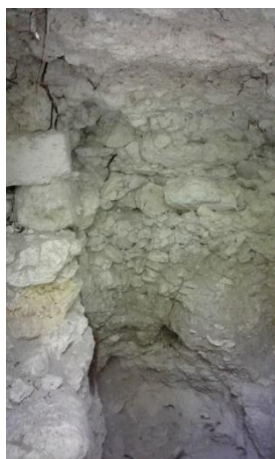
Figura 6.7. Verificación y registro de saqueos en cuadrante H7. Detalle de rellenos de estructuras compuesto de tierra blanca suelta, piedras medianas y grandes. (Fotografía: Rafael Cambranes, 2019).

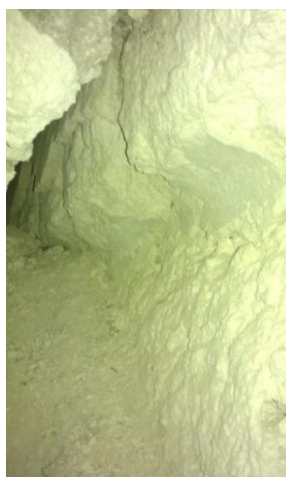
Figura 6.8. Verificación y registro de saqueos, identificación de subestructura en cuadrante H7, grupo La Avispa. (Fotografía: Rafael Cambranes, 2019).

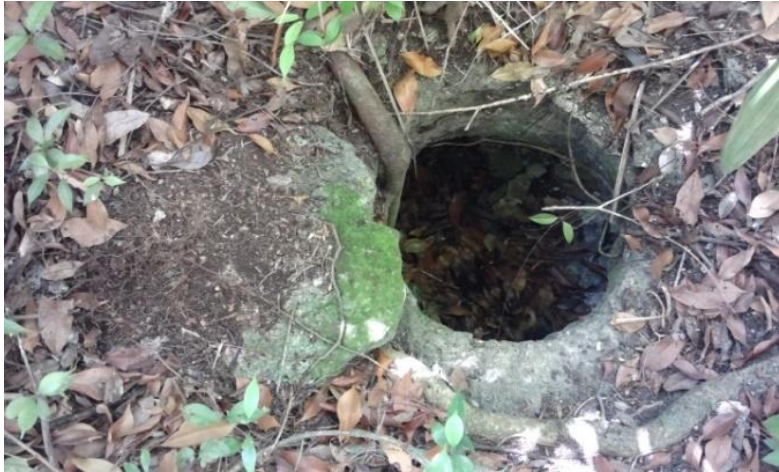
Figura 6.9. Registro de chultunes, detalle del sistema constructivo en cuadrante I8. Tallado en la roca caliza y posible tapadera a un lado. Comúnmente estos rasgos están asociados a estructuras bajas. (Fotografía: Rafael Cambranes, 2019).

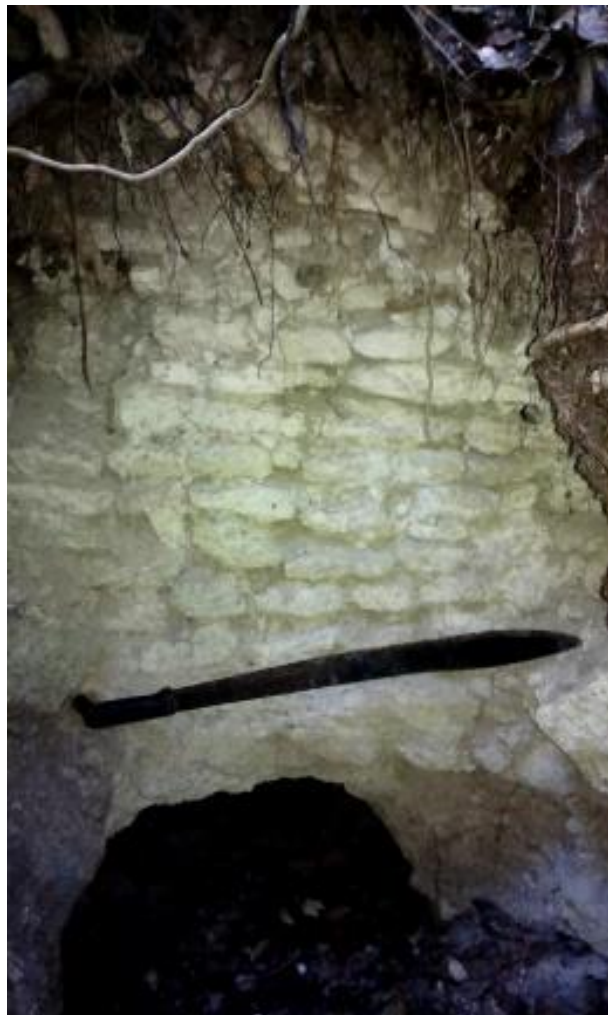
Figura 6.10. Registro de saqueos. Detalle de muros expuestos por saqueo, compuesto de piedras calizas pequeñas. (Fotografía: Rafael Cambranes, 2019).

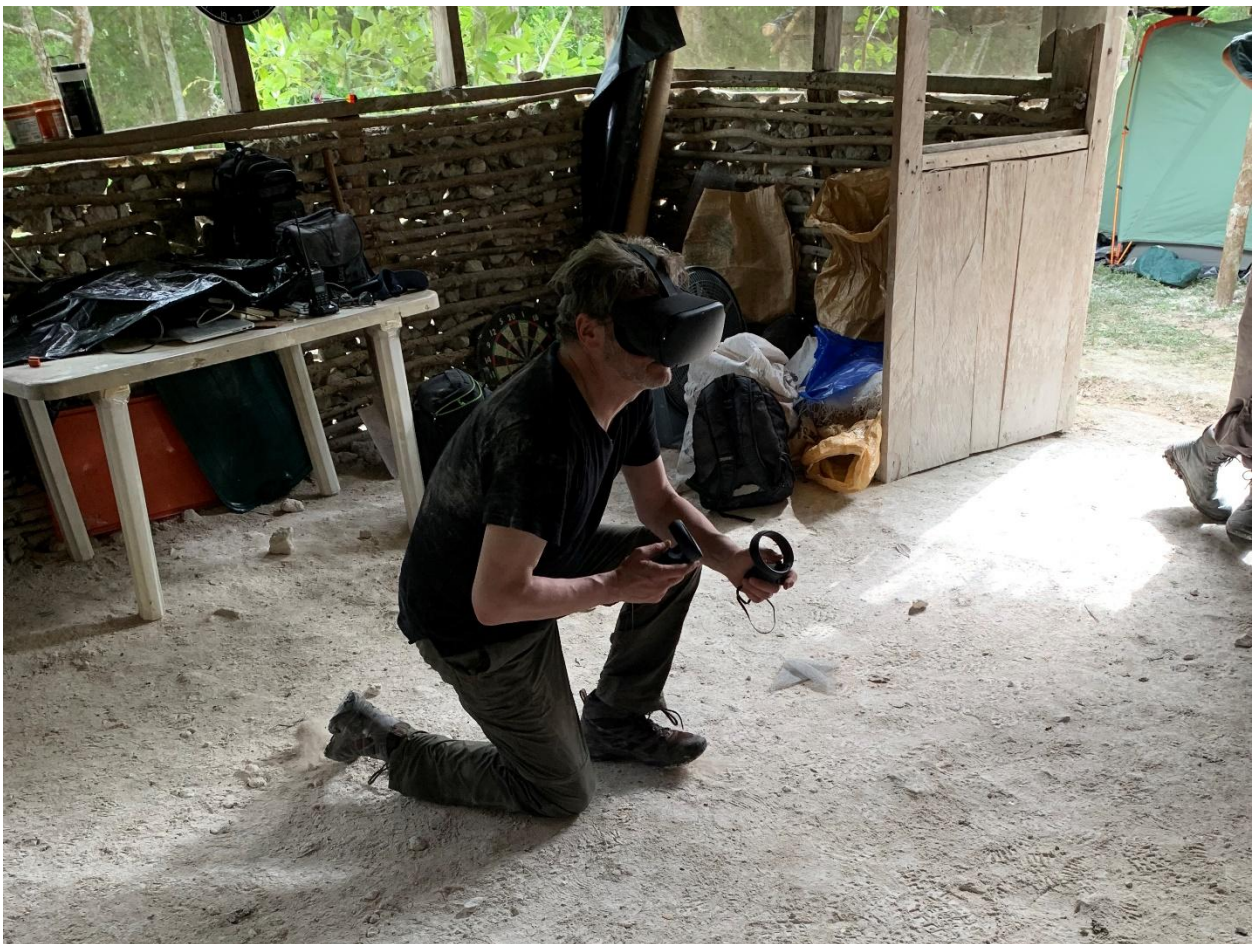
Figura 2. El actor Colin Firth mirando el modelo de los túneles de la Estr. M7-1 con equipo de VR (foto por T. Garrison, 2019).

Las texturas obtenidas por SfM fueron integradas en el modelo para darle una apariencia más realística. Así se puede ver el modelo en tres dimensiones utilizando equipo de RV (Figura 2 de este Anexo). Mirando una captura de pantalla de Unreal Engine, se nota la calidad de modelo como aparece en el sistema de RV (Figura 3 de este Anexo). Además, se tiene flexibilidad para agregar otros objetos en el ambiente virtual. Por ejemplo, la Figura 4 de este Anexo, una vasija del Entierro 25 puesto en la grada basal de la escalinata norte de la Estructura M7-1-Sub.2.

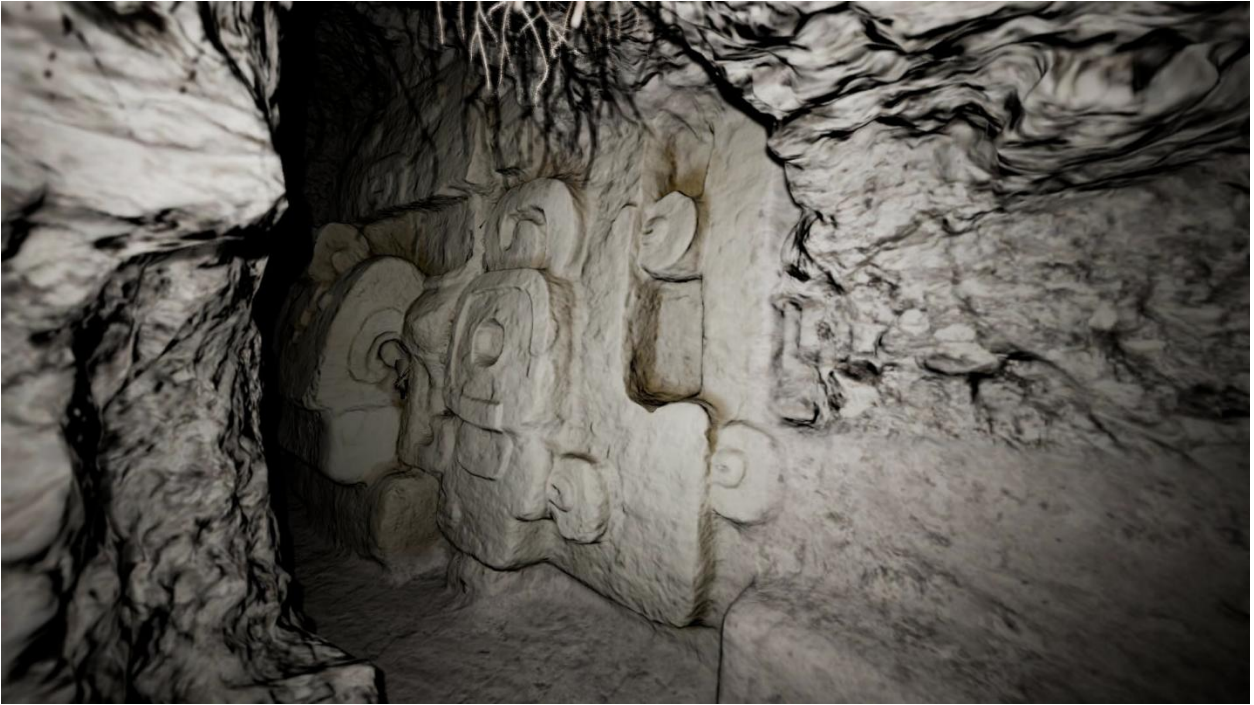
Figura 3. Captura de pantalla en el ambiente virtual de Unreal Engine, mostrando el Mascarón 2 de la Estructura M7-1-Sub.2 con una textura realista aplicado al modelo (imagen por G. Vindiola, 2019).

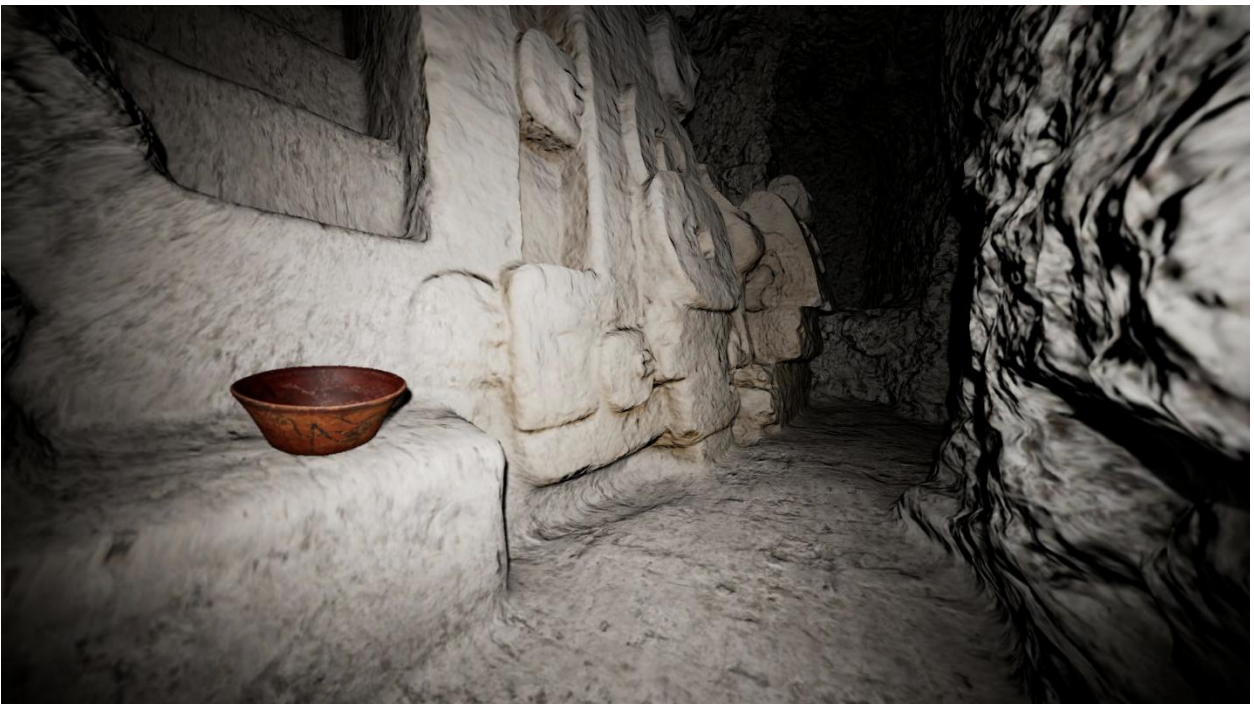
Figura 4. Una vasija del Entierro 25 puesta sobre la escalinata norte de la Estructura M7-1-Sub.2 en el ambiente virtual de Unreal Engine (imagen por G. Vindiola, 2019).

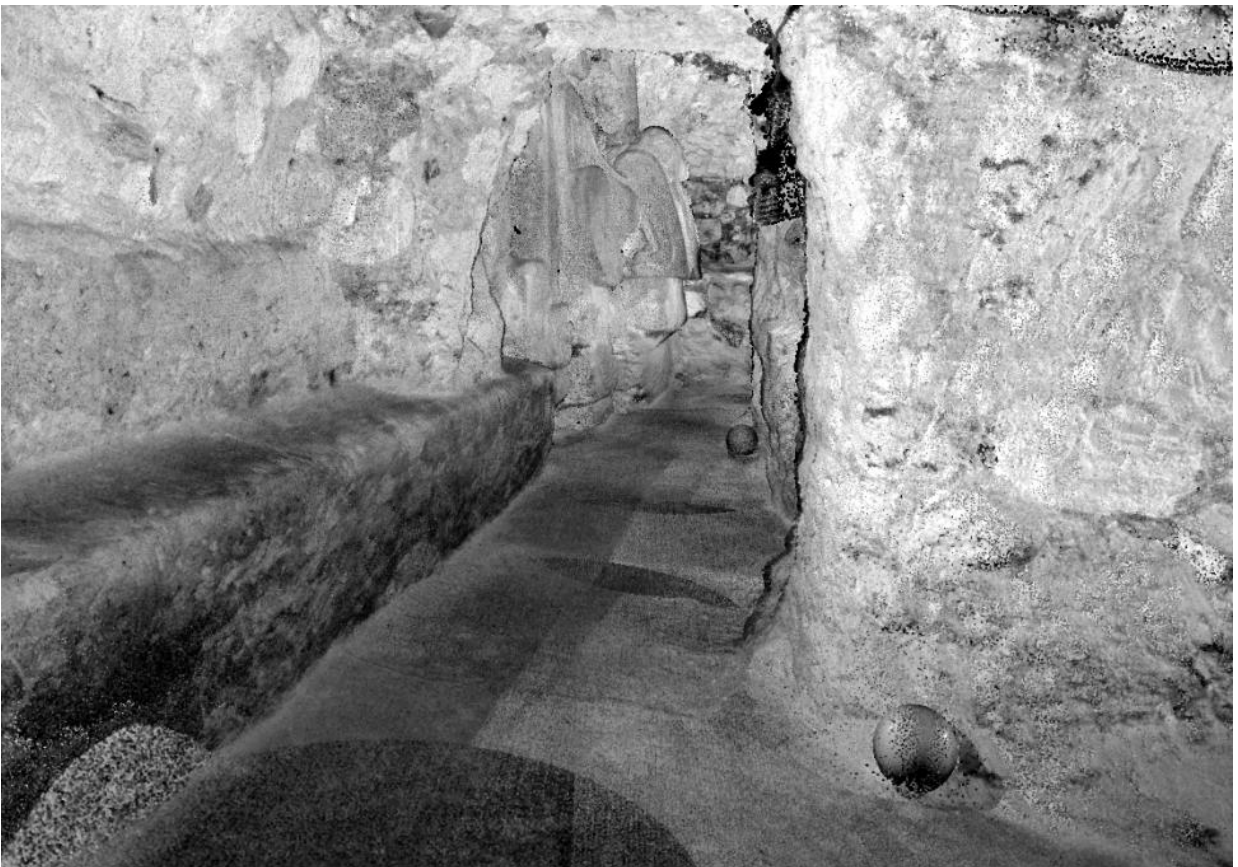
Figura 5. Captura de pantalla mostrando las pelotas de control (en el piso del túnel) que se usa para unir los escaneos del FARO Lidar (imagen por E. Lo, 2019).
