# Los riesgos naturales del patrimonio cultural de Guatemala: Una revisión desde el punto de vista del Parque Arqueológico Quiriguá<sup>1</sup>

## Introducción

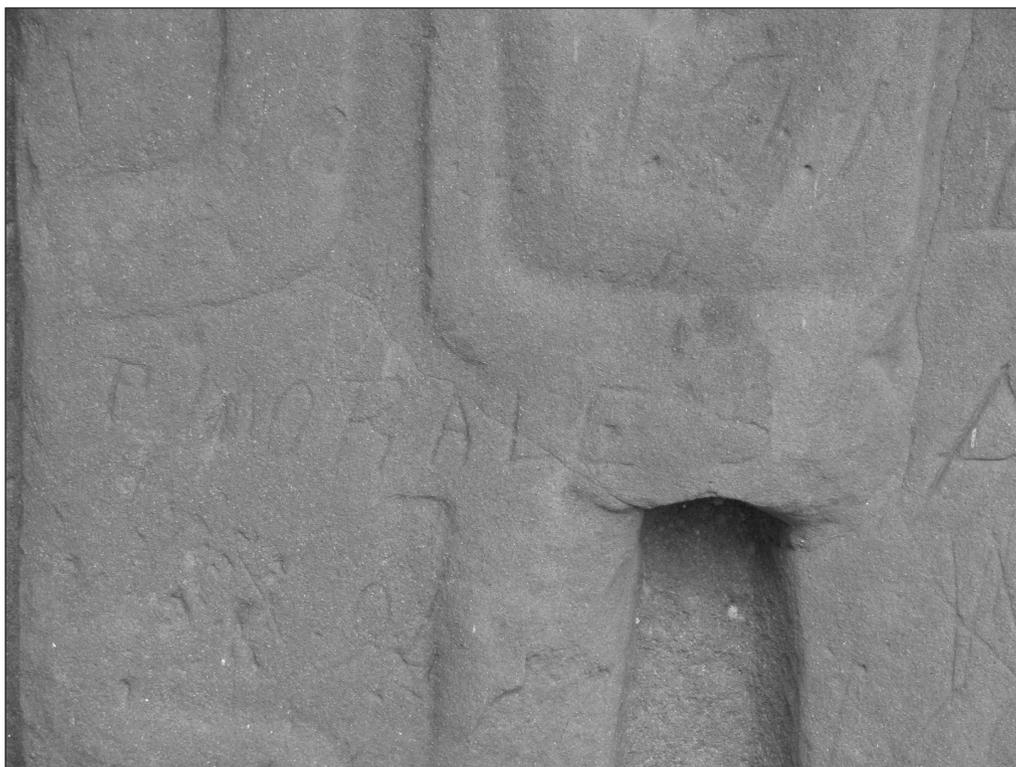
**Figura 4.** Daños por causas antrópicas, grafito Estela A de Quiriguá (fotografía M. Díaz 2009).

lo que no entraremos en detalles sobre este tema (figuras 4 y 5).

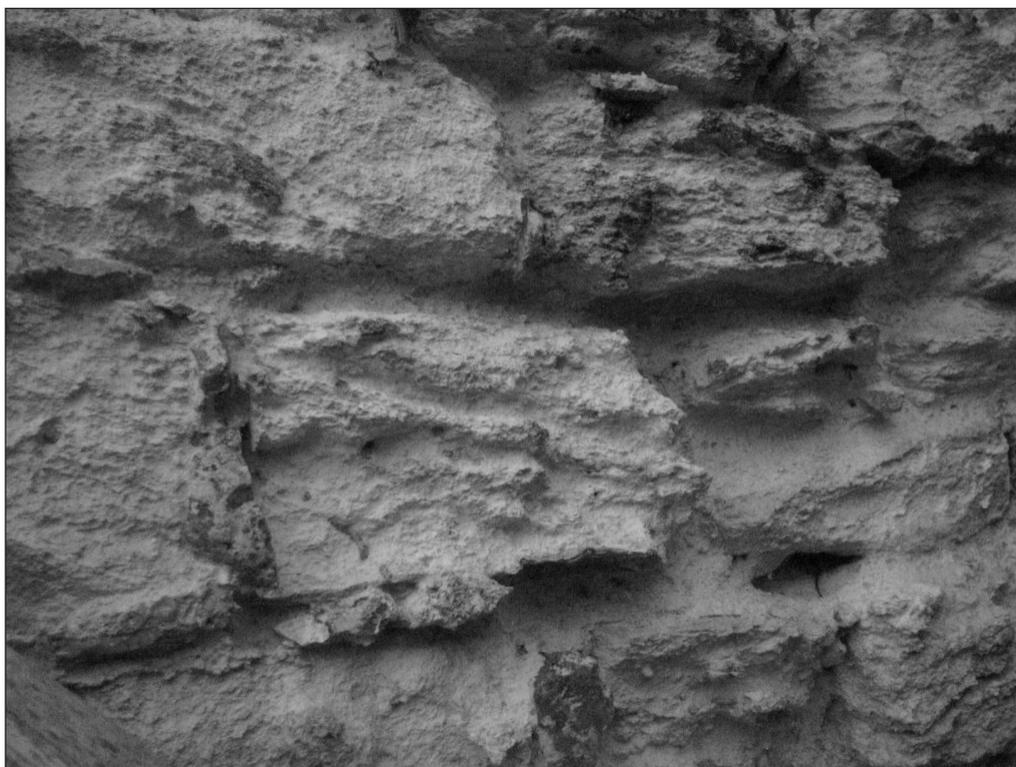
**Figura 5.** Daños por causas naturales, muros de piedra caliza, Tikal (fotografía J. Crasborn 2010).

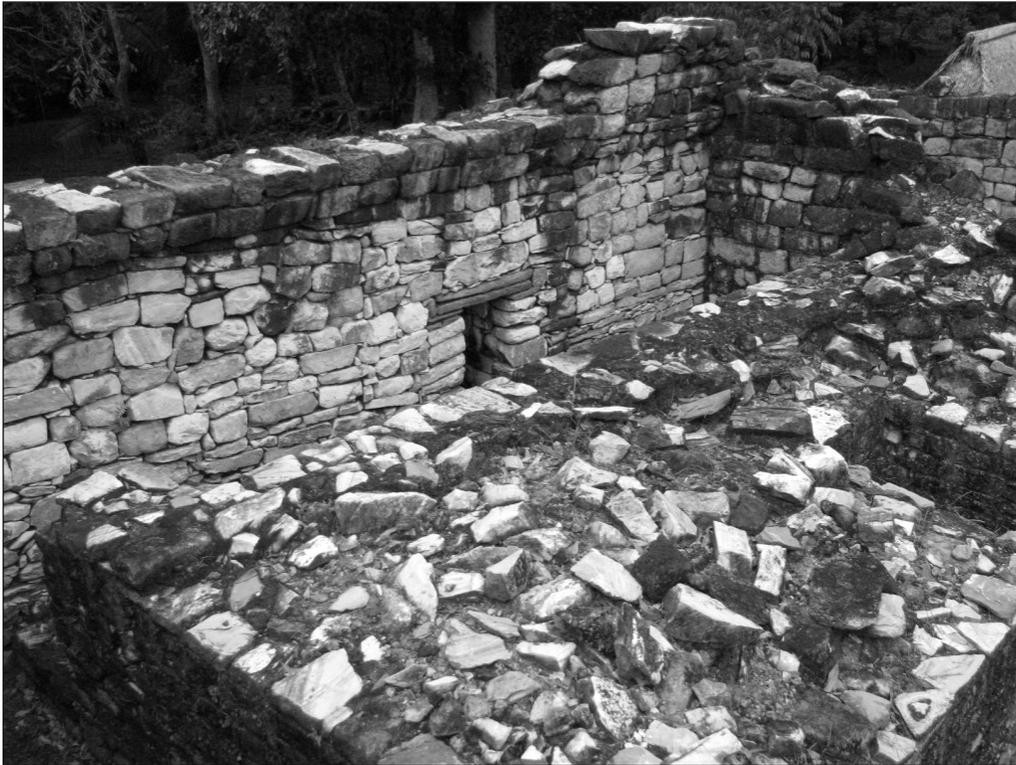
**Figura 8.** Arranque de bóveda Estructura 1B-4 de Quiriguá (fotografía J. Crasborn 2010).

Por su parte, Sharer (1990: 76) ha argumentado que ni en los primeros informes sobre Quiriguá, autor alguno señala la presencia de techos de piedra en el conjunto arquitectónico principal del sitio, aunque las investigaciones arqueológicas han confirmado que estos edificios alguna vez ostentaron bóvedas de piedra; por lo tanto se ha llegado a la conclusión de que estos se derrumbaron después del abandono del sitio, tal vez por efecto de algún terremoto (figura 8). En este sentido, Sharer ha argumentado que la presencia de contrafuertes en

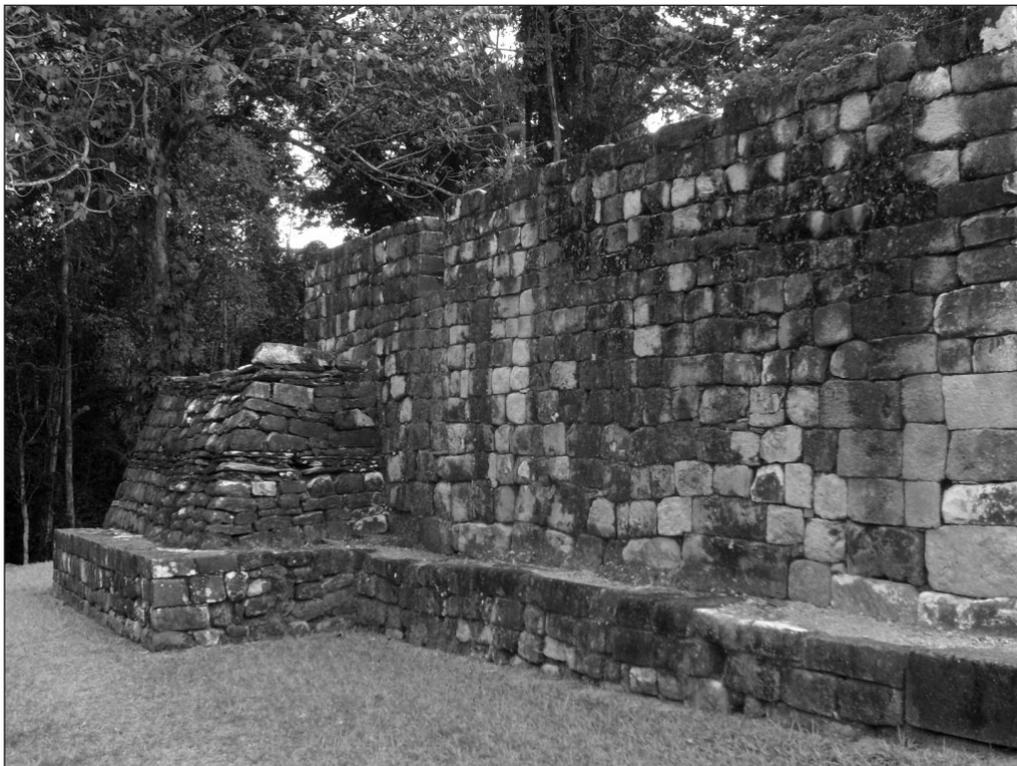
**Figura 9.** Contrafuerte para reforzar los muros de la Estructura 1B-3 de Quiriguá (fotografía J. Crasborn 2009).

las bases de los edificios principales de este mismo conjunto son claros ejemplos de la necesidad que tuvieron los mayas de reforzar la estabilidad de sus construcciones ante terremotos (figura 9).

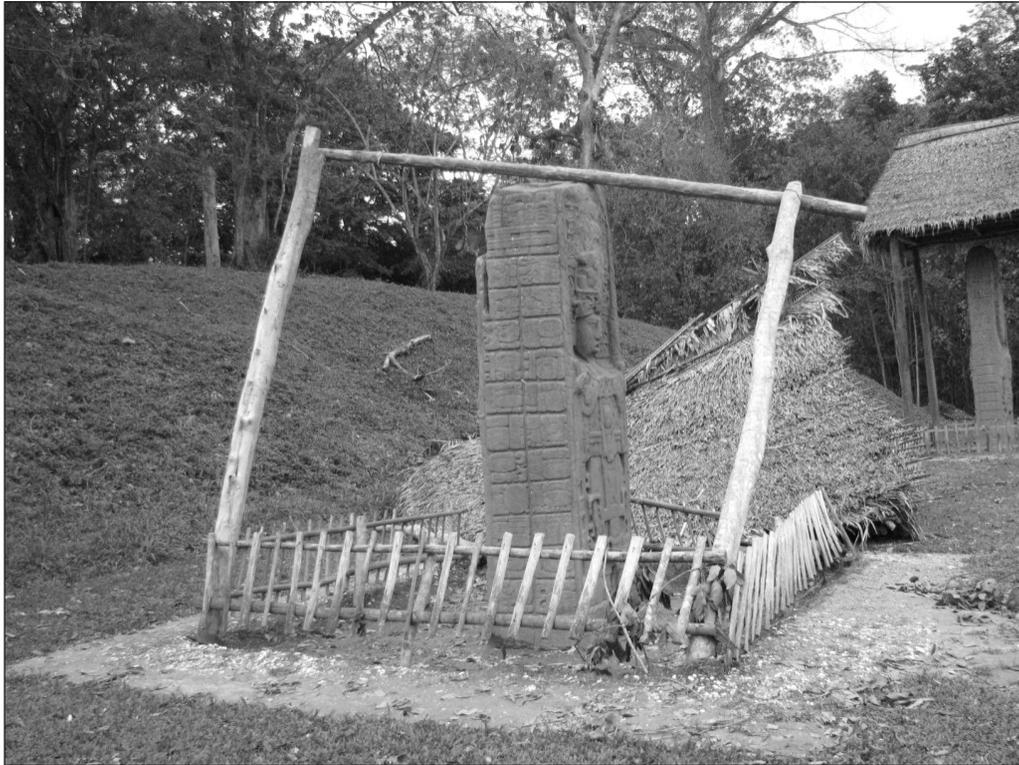
**Figura 10.** Daño causado en la cubierta protectora de la Estela A de Quiriguá por huracán en abril de 2010 (fotografía J. Crasborn 2010).

Recientemente, el 17 de abril de 2010, el parque fue golpeado por un viento huracanado que dañó gran parte del bosque con que éste cuenta. En esta ocasión cayeron mas de 100 árboles de distintas especies, por lo que el Ministerio de Cultura y Deportes encaminó sus esfuerzos a realizar las tareas de limpieza necesarias. Cabe resaltar que en esta ocasión ningún monumento o estructura fueron afectados. Los únicos daños fueron causados en la infraestructura moderna destinada a la atención del turista (figura 10).

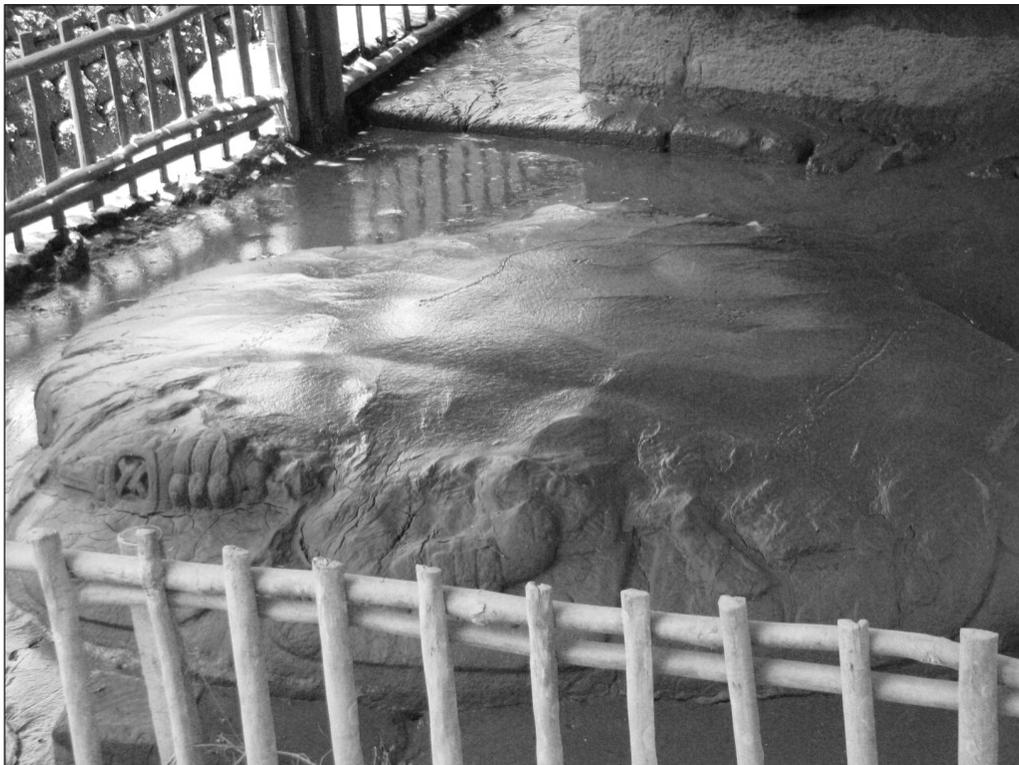
**Figura 11.** Daño causado en Quiriguá por Tormenta Agatha en mayo de 2010, Altar Zoomorfo O cubierto de lodo (fotografía J. Crasborn 2010).

Por ultimo, como sucedió en 1998, el 31 de mayo de 2010 la Tormenta Tropical Agatha provocó una nueva inundación, la cual solamente causó daños a la infraestructura del parque, dejando una capa de sedimento de 0.20 m. y, al igual que en esa época, los monumentos y estructuras no sufrieron daños considerables (figura 11).

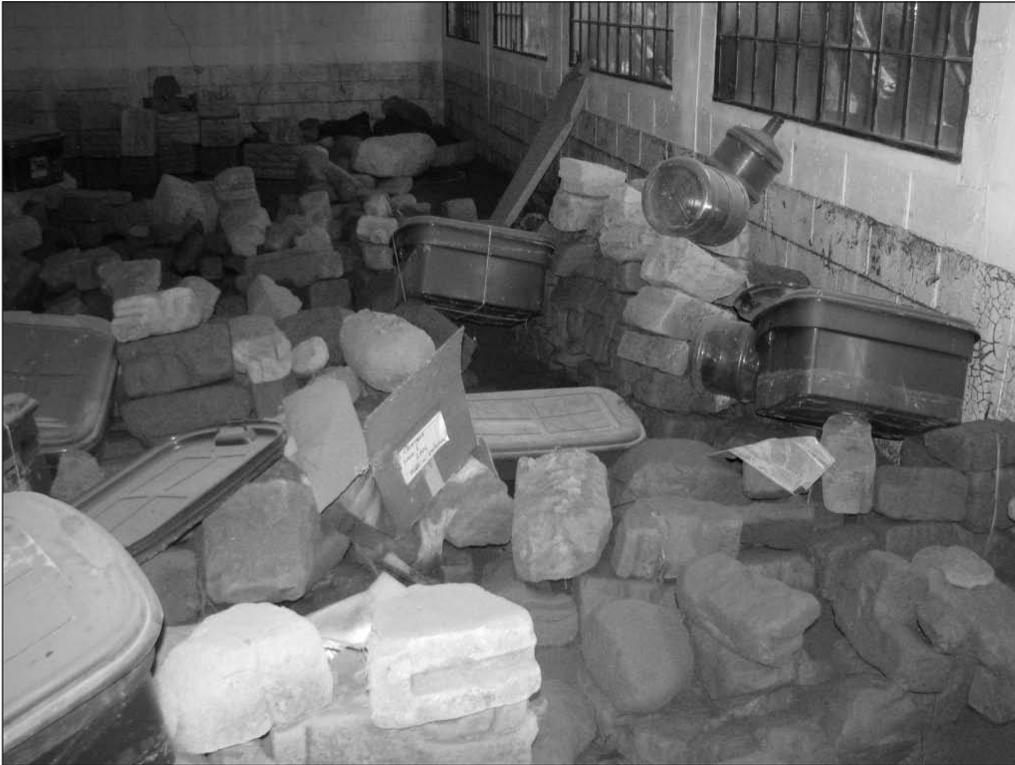
**Figura 12.** Daño ocasionado por Tormenta Agatha dentro de la bodega construida en el año 2000 (fotografía J. Crasborn 2010).

Debido a esta situación, el Ministerio de Cultura y Deportes decide construir en el año 2000 una nueva bodega, tomando en cuenta la posibilidad de una inundación en el futuro, por lo que el piso de esta nueva construcción se elevó 0.50 metros del suelo, superando el nivel que alcanzó la tormenta tropical Mitch. Sin embargo, en esa oportunidad no se tomó en cuenta que la altura y el alcance de otra inundación podría ser mayor por lo que, después del trabajo de limpieza y reacomodo de la colección de materiales arqueológicos, éstos

nuevamente fueron afectados por la Tormenta Agatha de 2010, durante la cual el nivel alcanzado por el agua y el lodo fueron mayores que en 1998, causando nuevos daños (figura 12).

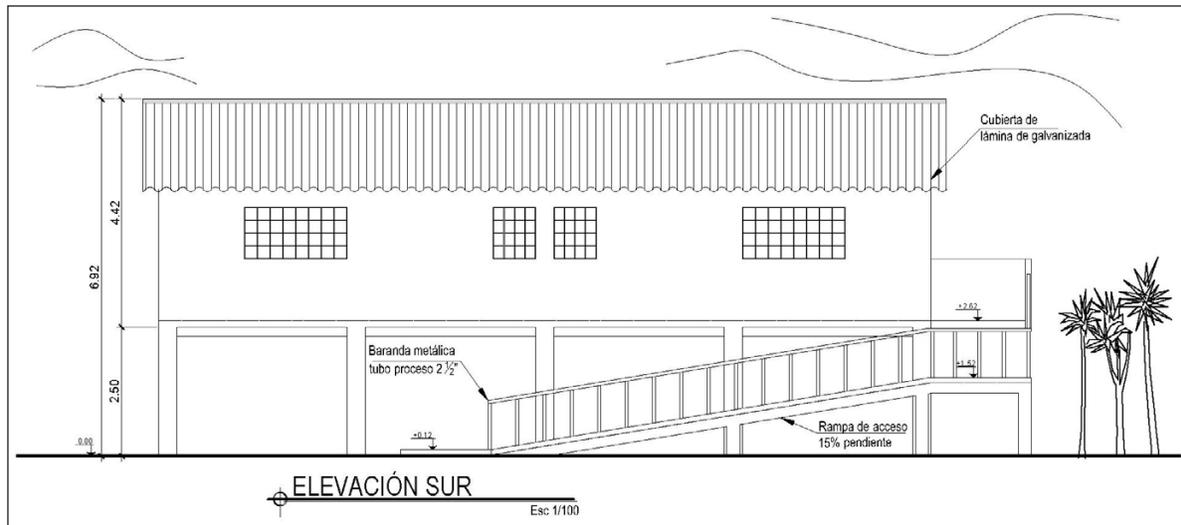
Figura 13. Plano de propuesta para nueva bodega (dibujo D. Gonzáles 2010).

Es por eso que se propone construir una nueva bodega de dos niveles, cuyo primer nivel consista en una serie de columnas de 2.5 metros de altura, distribuidas de forma adecuada para que puedan soportar el impacto de una inundación o un temblor fuerte, ya que sobre éstas deberá construirse una plataforma que sostenga la nueva bodega. Y como forma de aprovechar el espacio disponible, el primer nivel podrá utilizarse como área de trabajo para el análisis de materiales arqueológicos (figura 13).

Después de las experiencias vividas en Quiriguá, se ha propuesto este tipo de construcción como la única forma de garantizar la integridad de la colección de artefactos arqueológicos y minimizar los daños causados por nuevas inundaciones, dada la cercanía del Río Motagua (3 Km. al sur del parque). En este sentido, es importante comentar que se había solicitado apoyo económico al gobierno del Japón para realizar esta construcción. Desafortunadamente, el tsunami que afectó a esa nación recientemente ha hecho que los fondos de cooperación que ella otorga sean destinados a su propia reconstrucción, por lo que se siguen buscando los fondos para esta nueva construcción.
