Cho'qu'muc: La destrucción de un sitio arqueológico

Christopher S. Martinez D.

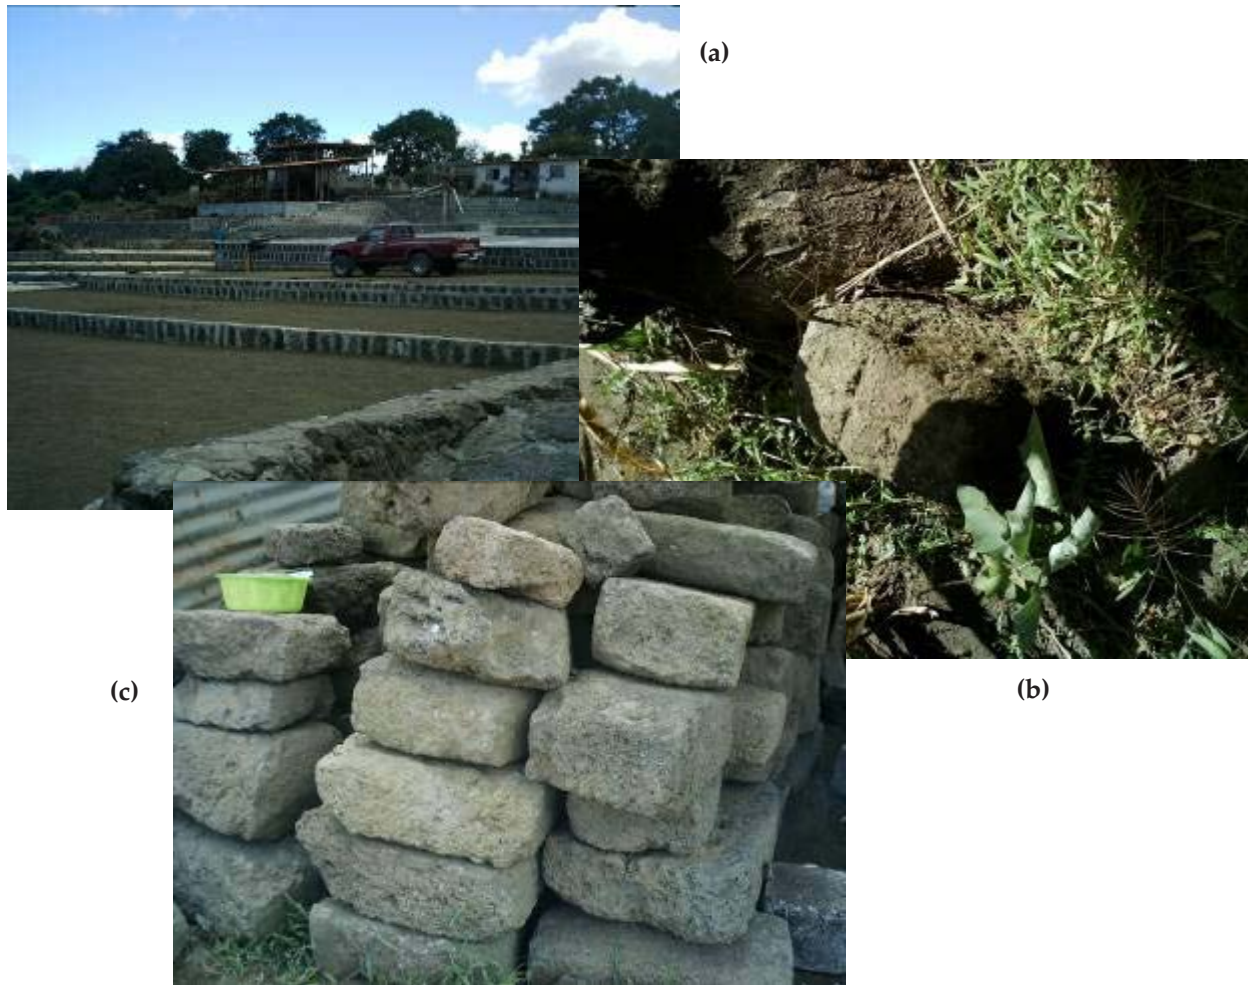
Figura 1: (a) Beneficio de café ubicado atrás de los montículos principales; obsérvense los bloques de piedra. (b) Bloque extraído de un montículo cercano; en primer plano, línea trazada en el bloque con el fin de servir de mojón. (c) Bloques tallados, extraídos del montículo mayor al ser destruido por un tractor. Fotos: Lili Padilla

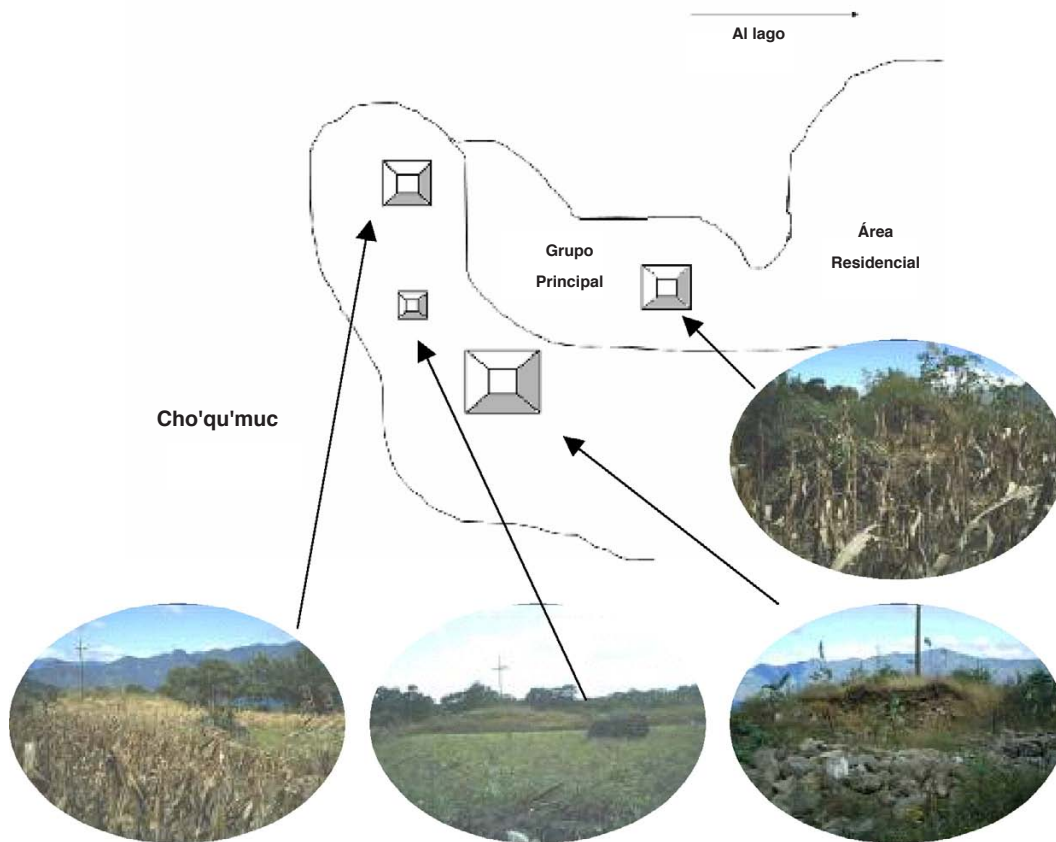
Figura 2. Cho'qu'muc, croquis del sitio, detalles de los montículos en fotos.
