La arquitectura de Chinikihá. Consideraciones preliminares.

Mtra. Arianna Campiani

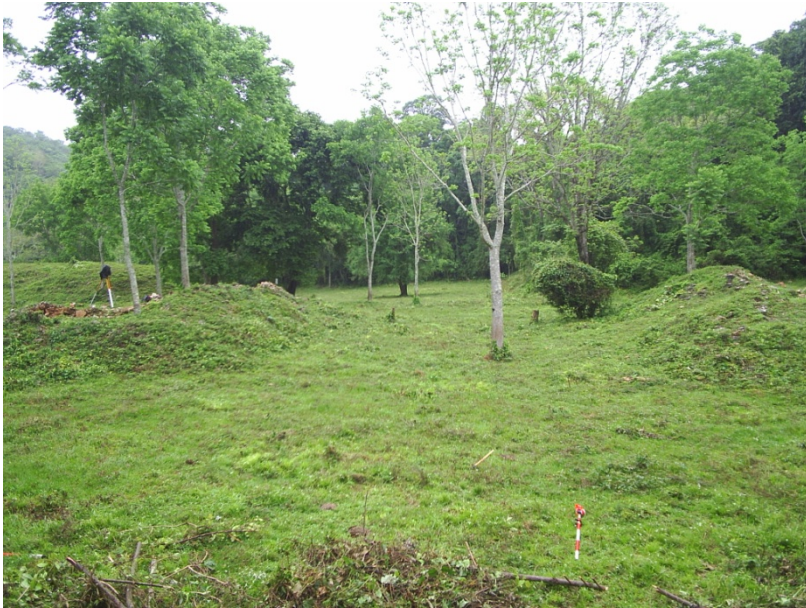
Fig. 7. La cancha del juego de pelota hacia el Noreste (foto Javier López)

- 1) El juego de pelota (A-6) destaca cómo la primera de éstas, en nuestro caso específico se constituye por una cancha cerrada en sus cuatro lados, en forma de I (Fig. 7). El espacio central está caracterizado por dos construcciones más altas con respecto a los muros perimetrales, su acceso debe de haber estado en la parte externa al espacio de juego; en sus frentes al interior de esa área, se observan los restos de dos banquetas inclinadas que diseñan un corredor central estrecho. Es notable, en el lado Sur del juego de pelota, en dónde éste

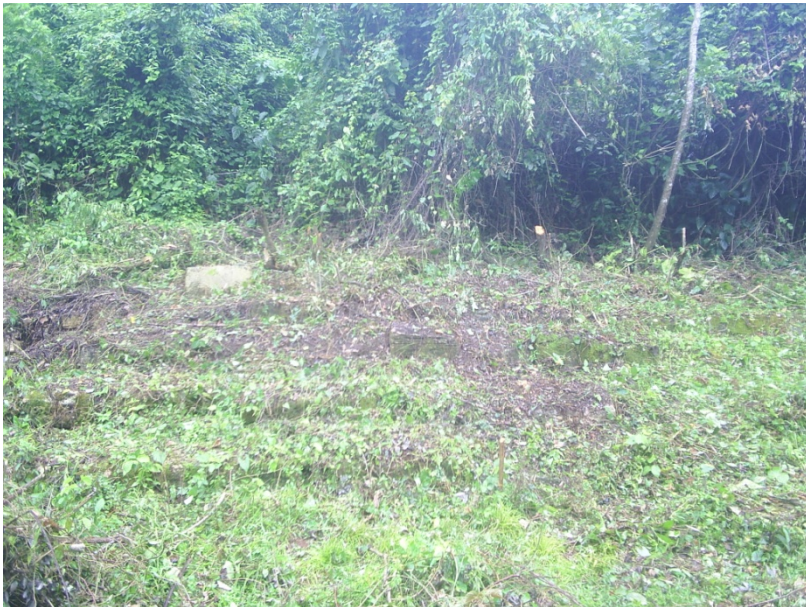
Fig. 8. Frente de la escalera en el lado sur del juego de pelota (foto Javier López)

colinda con la ladera del cerro 2, una escalera (Fig. 8) que sobresale de la orilla del cerro hacia la cancha y que se desarrolla a través de 7 escalones constituidos por bloques bien cortados, de tamaño medio 90/100 X 45 X 25 cm, que se pusieron en obra poniendo en muestra la cara más larga. Observamos que los peldaños son alrededor de 90 /100 cm, mientras que el peralte mide casi la mitad, cubriendo el frente de la escalera alrededor de 12/14 mt.

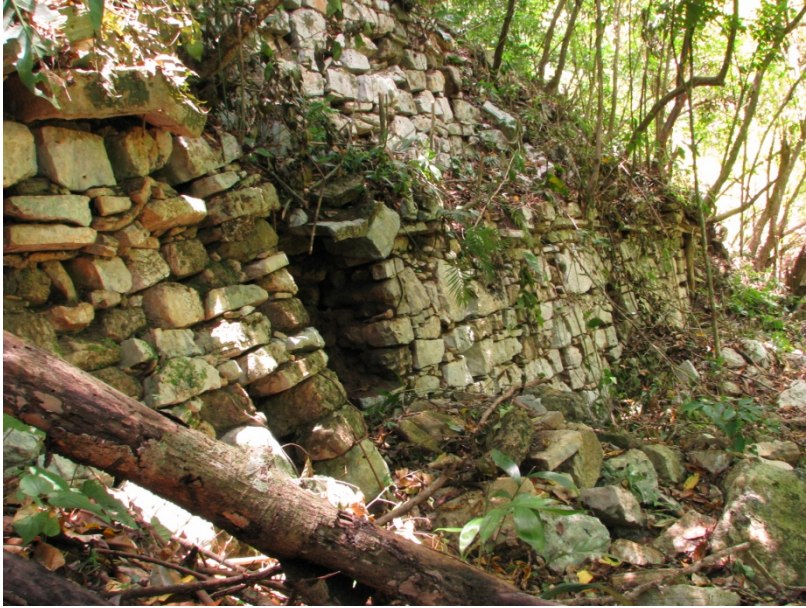
Fig. 11. Particular del frente Norte de la “Gran pirámide” (foto Esteban Mirón)

- 4) La “Gran pirámide” (A-9) difiere de los tipos identificados con anterioridad ya que, a diferencia de las estructuras piramidales con bóvedas, su desarrollo es en un sentido horizontal, conformándose así un edificio largo en dónde se observan cuartos abovedados en dos diferentes niveles (Fig. 11). Anticipamos aquí que es evidente una fase de remodelación y ampliación del edificio hacia el Oeste, aunque no podemos establecer a cuál etapa pertenezcan los cuartos no abovedados encontrados en su parte superior. Sin embargo tanto su posición, como su técnica de manufactura, sugieren su edificación en una etapa constructiva del sitio tardía.

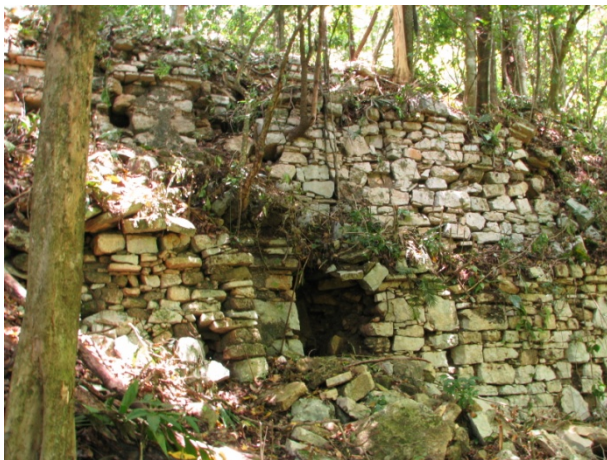
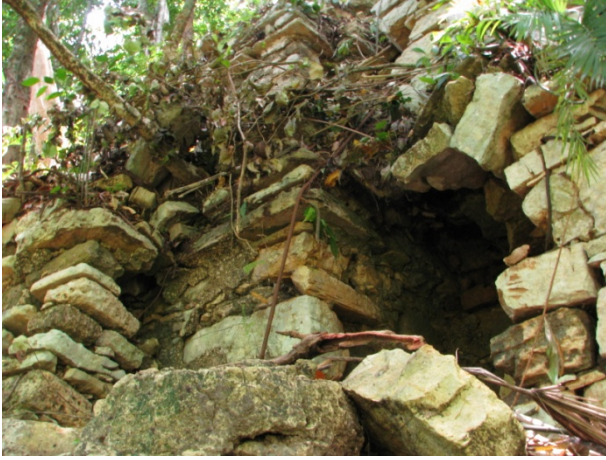
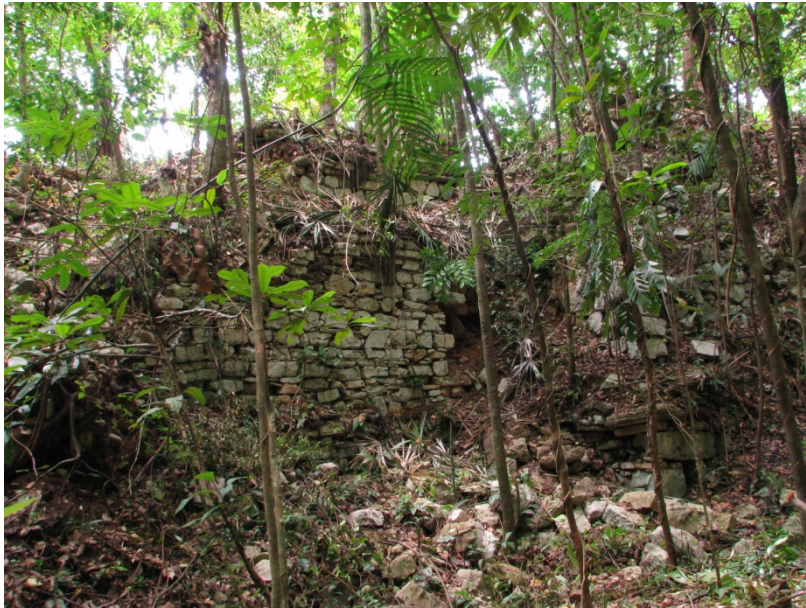
Fig. 12. Frente Norte del “edificio Maler” con la falla estructural en correspondencia de la etapa de ampliación (foto Esteban Mirón)

Fig. 13. Particular de la ampliación (foto Esteban Mirón)

Fig. 14. Particular de la creación de un vano interior a través de la ampliación del edificio (foto Esteban Mirón)

Fig. 15. Frente Sur, en donde destaca el punto de ampliación (foto Esteban Mirón)

Esta misma técnica aunada con las similares condiciones de colapso, se observan atrás de la “Gran pirámide”, en las obras de contención de la parte superior del cerro, para subir hacia el punto más alto del cerro, enmarcado por los dos farallones.

Es notable que también ese edificio haya sido ampliado hacia Oeste, evento enfatizado por la evidente huella del acostamiento de otro cuerpo al de la primera etapa.

En el frente principal su cercanía crea un vano interior con una semi-bóveda. Bien reconocibles son los bloques esquineros de la fase constructiva I (Fig. 12, 13 14, 15).

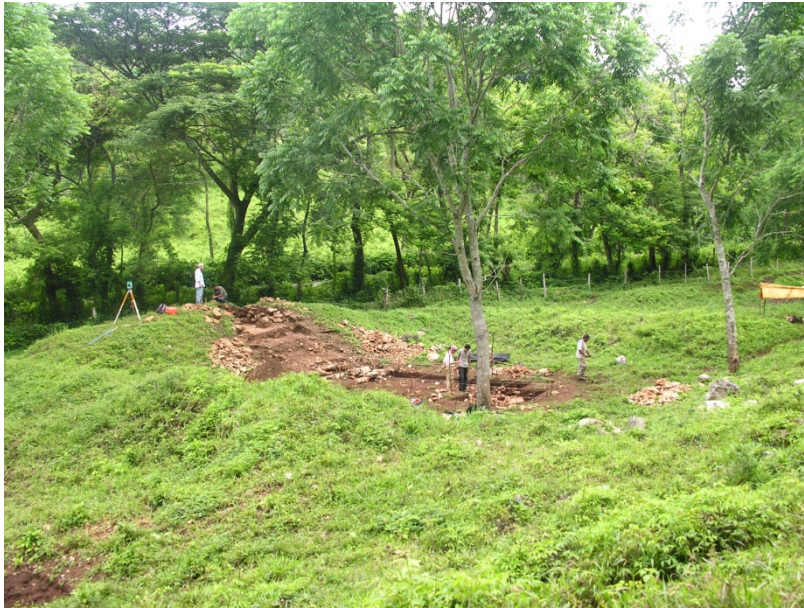
Fig. 18. Foto general del conjunto (foto Rodrigo Liendo)

Con los datos procedentes de la excavación arqueológica llevada a cabo en el conjunto habitacional compuesto por las estructuras F-3, F-4, F-5, F-6 (Fig. 18), operación 112, en su extensión hacia la estructura Oeste (F-3), se intentó a realizar una propuesta de reconstrucción virtual de la misma.

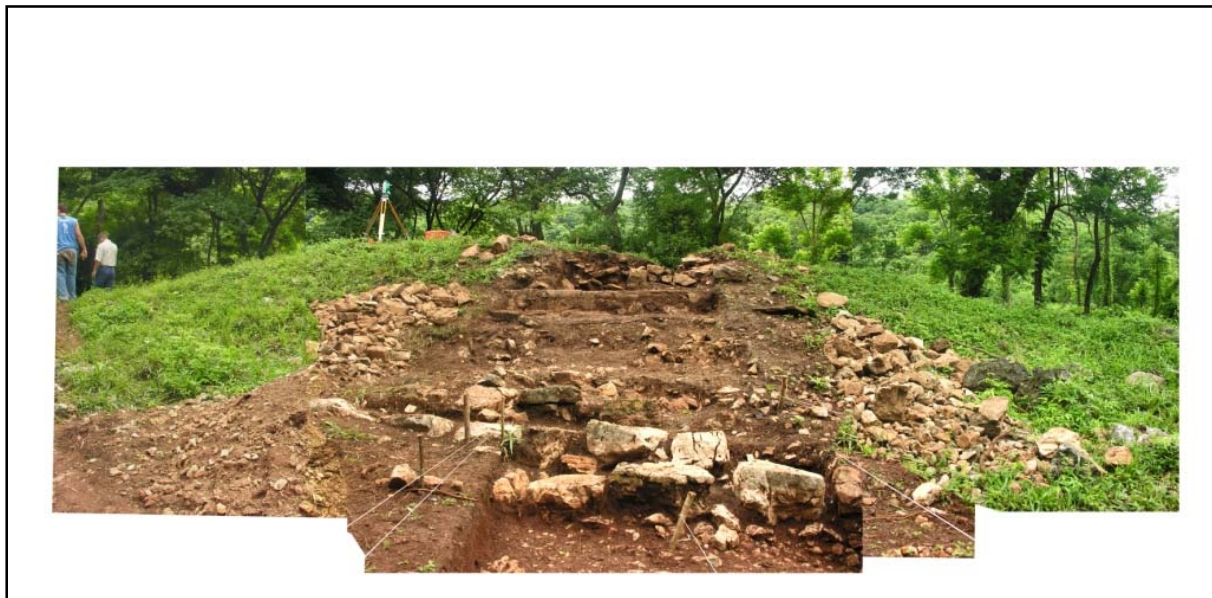
Fig. 23 Fotoplano del frente Este de la estructura F-3 (Proyecto PISPS-PRACH, elaboración A. Campiani)

Con estas informaciones y tomando en cuenta las curvas de nivel generadas de acuerdo a la topografía, en correspondencia del piso estucado, con el auxilio de ortofotografías puestas en escala con las medidas a disposición, se planteó una hipótesis de reconstrucción (Fig. 22 y 23).
