# EXCAVACIONES EN EL COMPLEJO 59, GRUPO 66 Y GRUPO 18, NAKBE, PETÉN

*Gustavo Martínez H.*

*Richard D. Hansen*

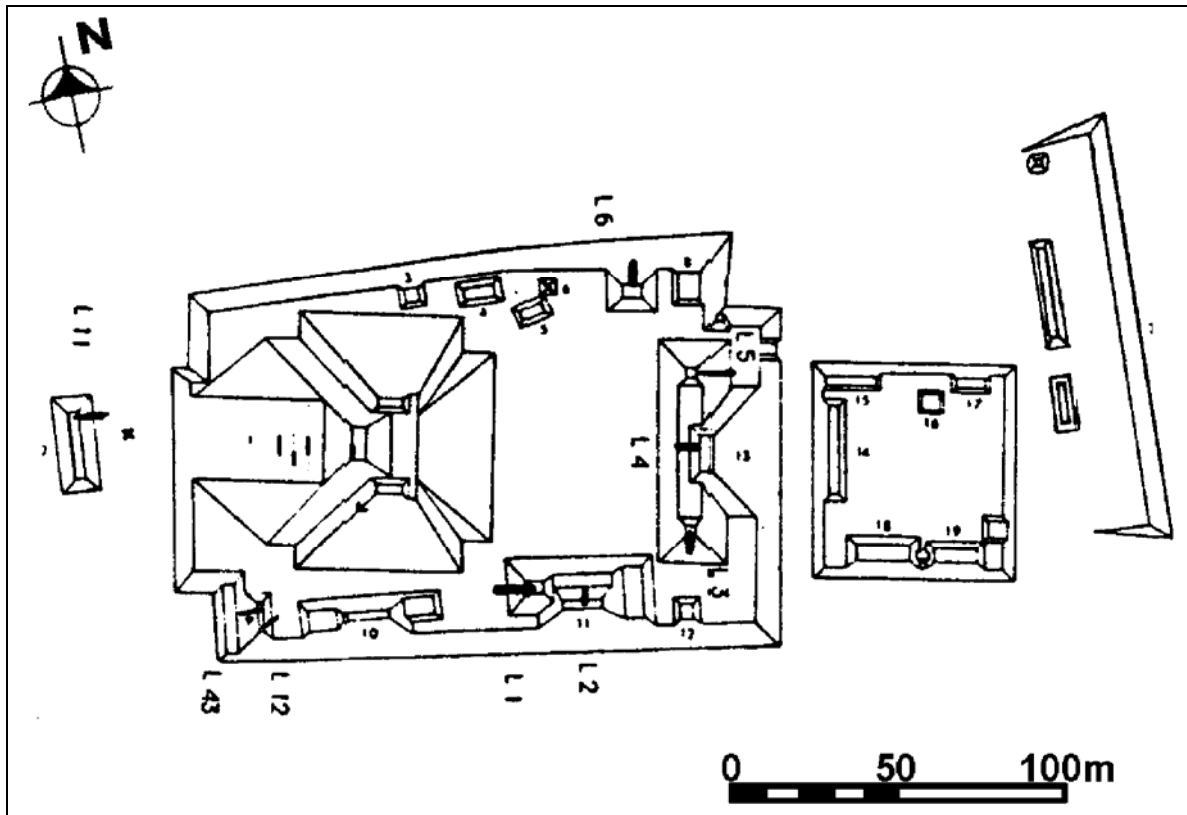
Figura 2 Nakbe, Grupo Oriental, Complejos 59 y 66

El Complejo 59 es un conjunto de estructuras distribuidas encima de una gran plataforma, ubicado en el extremo lado este del Grupo Oriental del sitio (Figuras 1 y 2). La escalinata de la gran plataforma está remetida en el lado oeste de la plataforma en la manera común en el Preclásico. La plataforma mide 128 m (este-oeste) por 125 m (norte-sur) y cubre un área de 16,000 m<sup>2</sup>. Además, la plataforma tiene una altura de 20 m con las varias estructuras encima que miden hasta 10 m más. Las estructuras que se encuentran sobre la plataforma actualmente forman una especie de acrópolis semi-cerrada debido a la existencia de varias estructuras pequeñas en la cumbre de la fachada occidental de la plataforma. La forma principal de la arquitectura en el Complejo 59 es indudablemente el *Patrón Triádico* representado por tres edificios mayores, las Estructuras 58, 59 y 61. Estos edificios están orientados con los dos menores del grupo (Estructuras 58 y 61 que miden 5 m de altura), colocados en las dos esquinas de la estructura principal (Estructura 59), enfrentados uno al otro. El edificio central, la Estructura 59, está remetido de entre los dos edificios menores y tiene 10 m de altura. Las estructuras del *Patrón Triádico* ya se conocen en otras partes del sitio, tales como la Estructura 1, 13 y 27 del Grupo Occidental, así como en varios otros sitios tales como El Mirador, Tintal, Uaxactun y el área de Yaxha-Sacnab (Hansen 1984:411-415; Valdés 1987; Rice 1976:438), y mayormente se fecha al periodo Preclásico, particularmente el Preclásico Tardío.

El Complejo 66 está ubicado inmediatamente al sur del Complejo 59 (Figuras 1 y 2); fue localizado por primera vez por Gustavo Martínez en 1989 (aparentemente no fue encontrado por Graham en sus breves exploraciones en 1962). Este complejo consiste de una plataforma de 70 m (este-oeste) por 72 m (norte-sur) con una altura de 4 m. Encima de la plataforma hay cinco edificios principales que miden de 3 a 5 m de altura. Debido a su cercanía al Complejo 59, se colocan tres pozos de prueba en este complejo para determinar la contemporaneidad del grupo con la arquitectura mayor que se encuentra por el lado norte. La posibilidad de constituir el área habitacional elite del Complejo 59 está postulada debida a que guarda una relación direccional semejante en sus estructuras y a la vez se repiten rasgos constructivos encontrados en las excavaciones del Complejo 59.

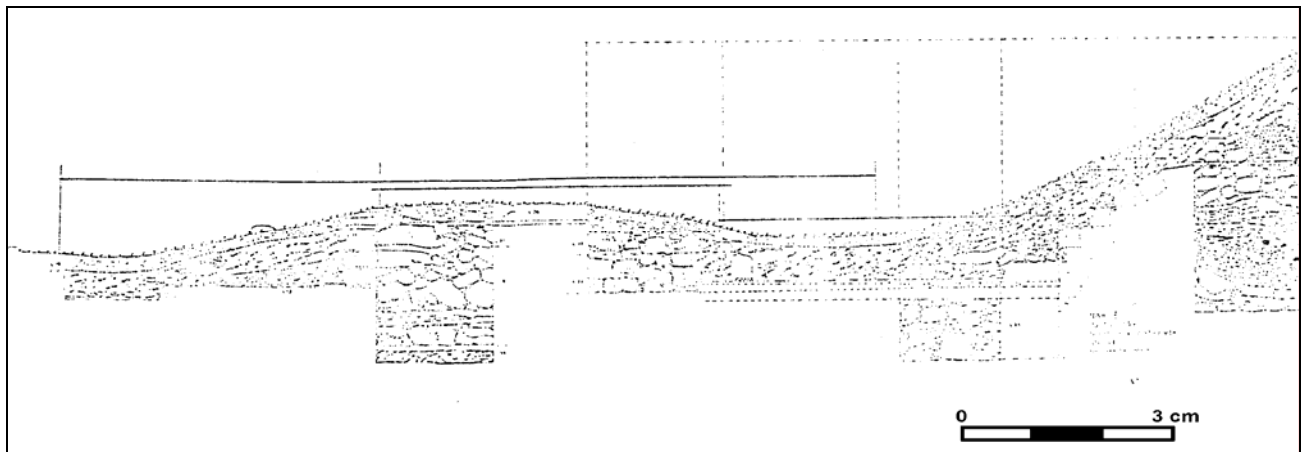
Figura 3 Perfil de la Operación 59C y 59F

Este trabajo permitió establecer varias etapas constructivas en las fases tempranas del sitio, tal como la presencia de materiales tardíos en superficies tempranas indica la utilización de la arquitectura existente por varios siglos. Los cambios de dirección en los ejes normativos de construcción parecen estar relacionados con diferentes etapas de construcción. Por ejemplo, la Estructura 60 era un montículo de 1 m de altura que se encuentra aproximadamente 6 m al oeste de la Estructura 59 (Figuras 2 y 3). Este edificio

presenta una construcción superior compuesta de un piso de estuco y bloques de piedra alineados y desviados del eje norte-sur, datan al Preclásico Tardío. Aunque hay evidencia de una breve utilización en el Clásico Tardío, solo había materiales constructivos Preclásicos en sus rellenos internos. Además, tiestos del Preclásico Tardío (esfera Chicanel) fueron encontrados encima del último piso (Figura 4). Los derrumbes de materiales constructivos encontrados encima de la última ocupación, consisten en bloques de piedra con mezcla y revestimiento de estuco que formaron paredes formales, con fachadas inclinadas y redondeadas en las esquinas. Los muros también estaban revestidos de estuco, a manera de cubrir los rellenos de piedra y mezcla.

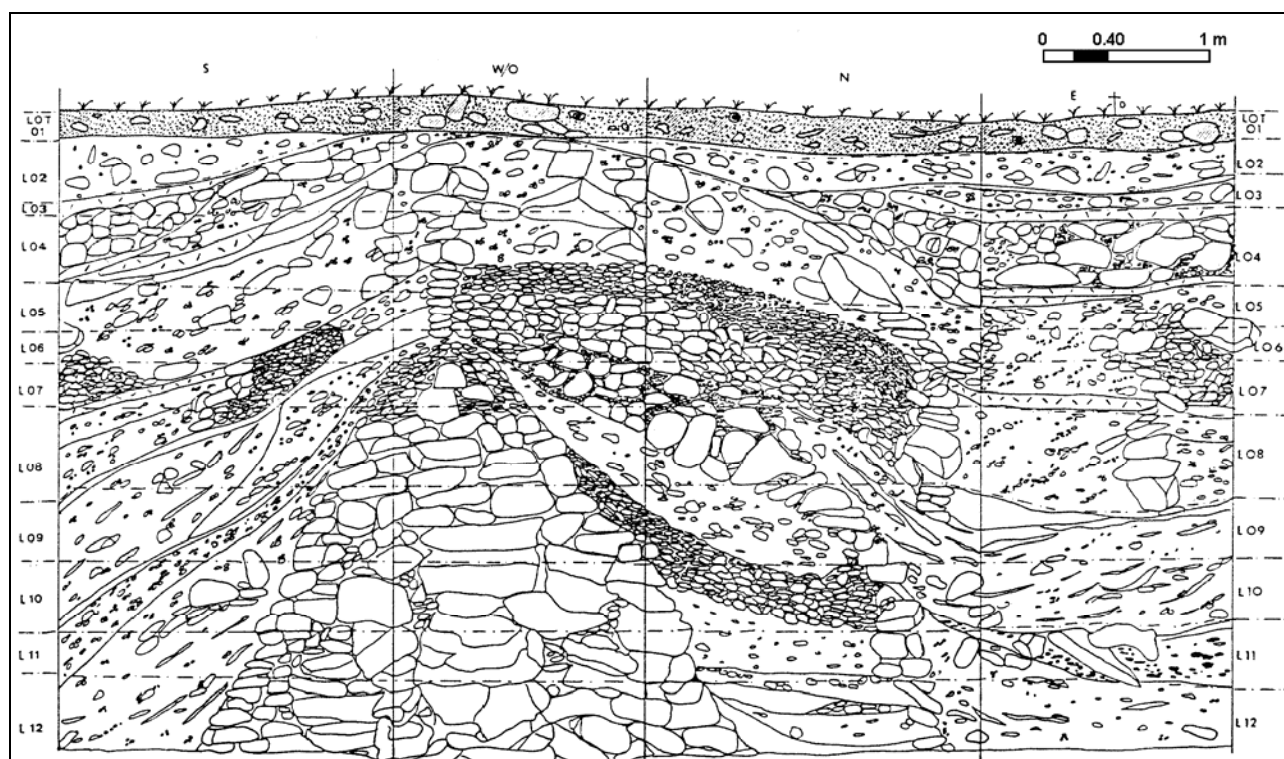
Figura 6 Perfil de la Operación 59A

Los rellenos internos de la plataforma presentan complejidad constructiva, combinan materiales en diferentes técnicas de construcción horizontal y vertical, así como rellenos intrusivos de difícil explicación (Figura 6). No fue posible localizar con claridad los recintos superiores de las estructuras debido a su grado de deterioro, pero la gran cantidad de piedra tallada en el derrumbe sugiere que la Estructura 59 tenía un recinto con paredes formales hechas con piedra y mezcla recubiertos con estuco.

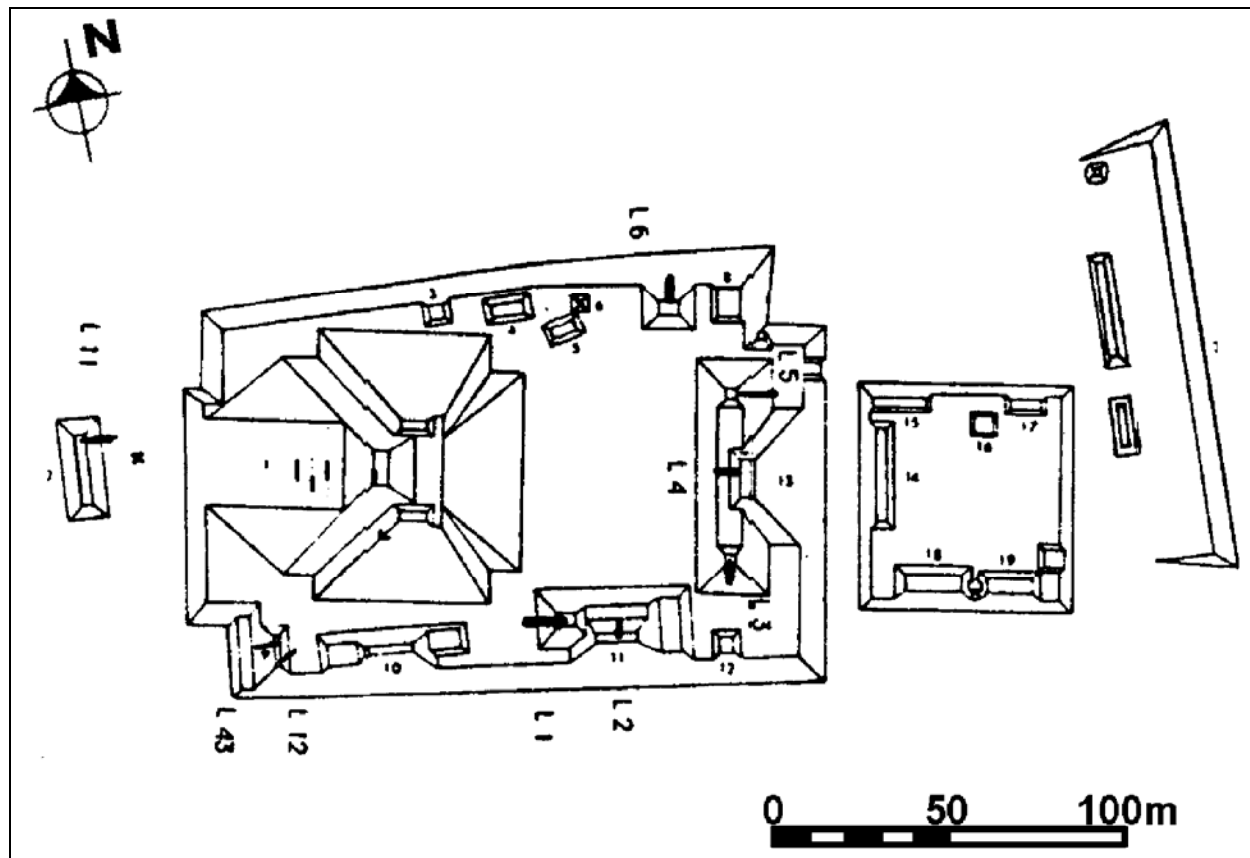
Figura 7 Nakbe, Grupo Occidental

El Complejo 18 está ubicado en el Grupo Occidental del sitio y consiste de un basamento situado sobre una gran plataforma artificial que forma la base para la mayor parte de los grupos arquitectónicos del Grupo Occidental (Figura 7). El complejo consiste de una plataforma de 80 m de largo (este al oeste) y 78 m de ancho (norte al sur) con una altura de 3 m. Sobre la plataforma se encuentran varias estructuras con alturas de 1 a 3 m.

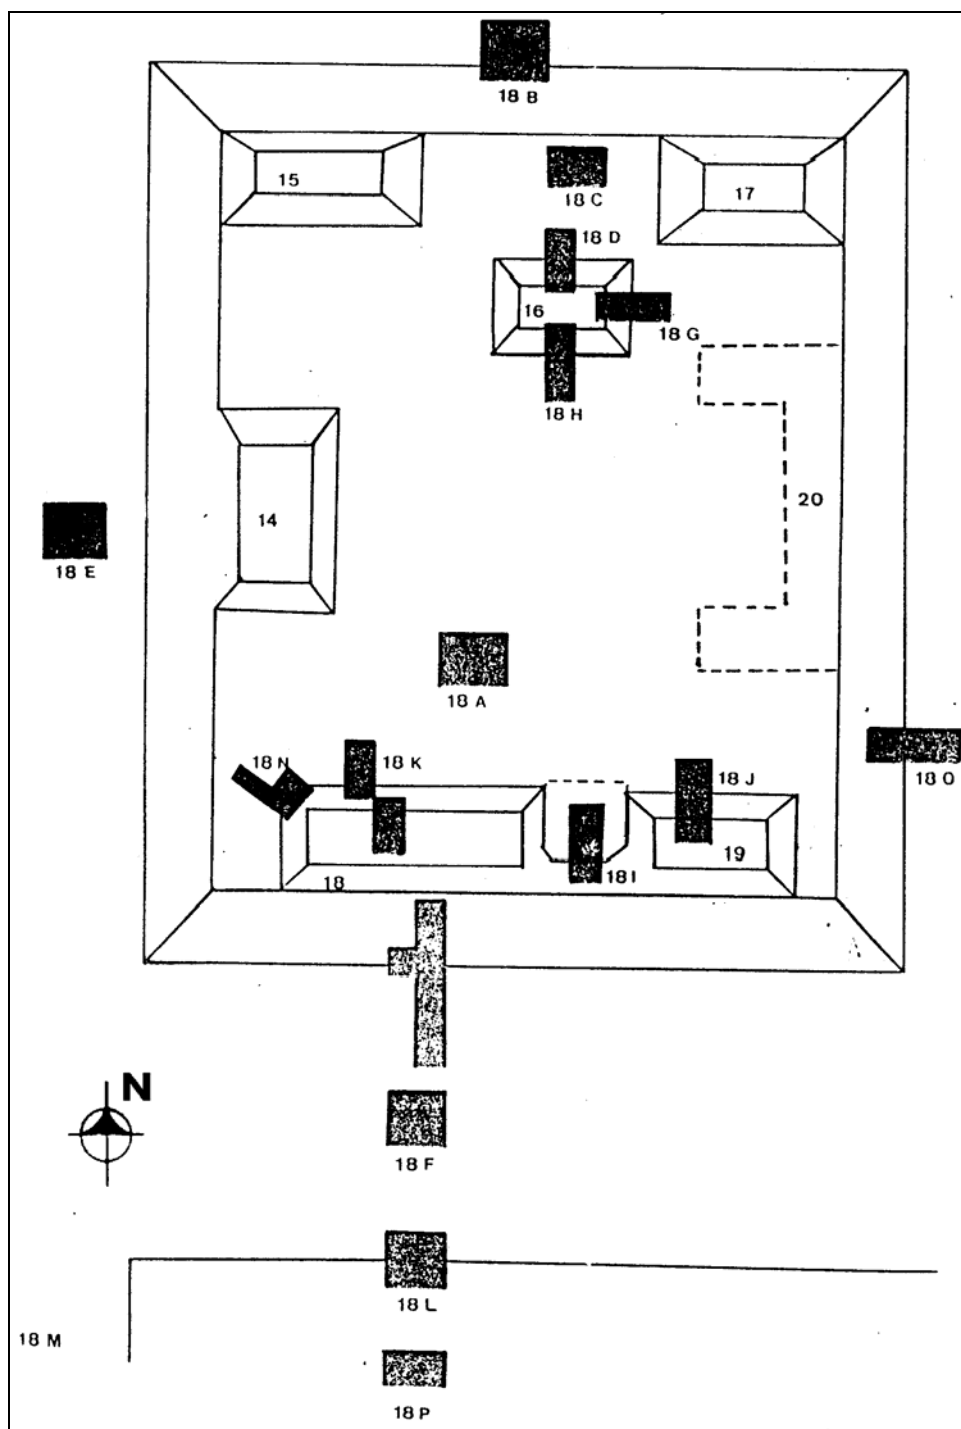
Figura 8 Ubicación de las excavaciones del Complejo 18 (sin escala)

ocupación breve y muy reducida sobre un grupo más antiguo. Las excavaciones, 16 de ellas, fueron puestas al frente de los edificios, en el centro de plaza, en los callejones entre las estructuras, a los lados de la plataforma y en las fachadas de los edificios, en busca de basureros y evidencia de ocupación doméstica, así como rasgos arquitectónicos, constructivos e información cronológica en forma sincrónica y diacrónica (Figura 8).

Se localizó la escalinata de acceso en el lado norte de la plataforma (Op.18B), con pisos simultáneos bajo la misma. Se encontró un bloque tallado encima de la roca natural que posiblemente sea una estructura más temprana, pero las excavaciones en la plaza revelaron solamente una secuencia de construcción de los fines del Preclásico Medio e inicio del Preclásico Tardío. Como se conoce en casi toda la arquitectura más tardía, la manera de construcción fue en forma celular o de cajones constructivos con rellenos internos, que se repite en todas las estructuras. Las fachadas de las estructuras estaban construidas de terrazas inclinadas, las cuales fueron mayormente destruidas por agentes naturales y la vegetación. Hay evidencia de recintos superiores por la cantidad de piedra tallada encontrada en la última ocupación.
