# LOGROS FÍSICOS DEL ESTUDIO INTERDISCIPLINARIO EN LA CONSERVACIÓN DE COPAN

*Barbara Fash  
Rudy Larios Villalta*

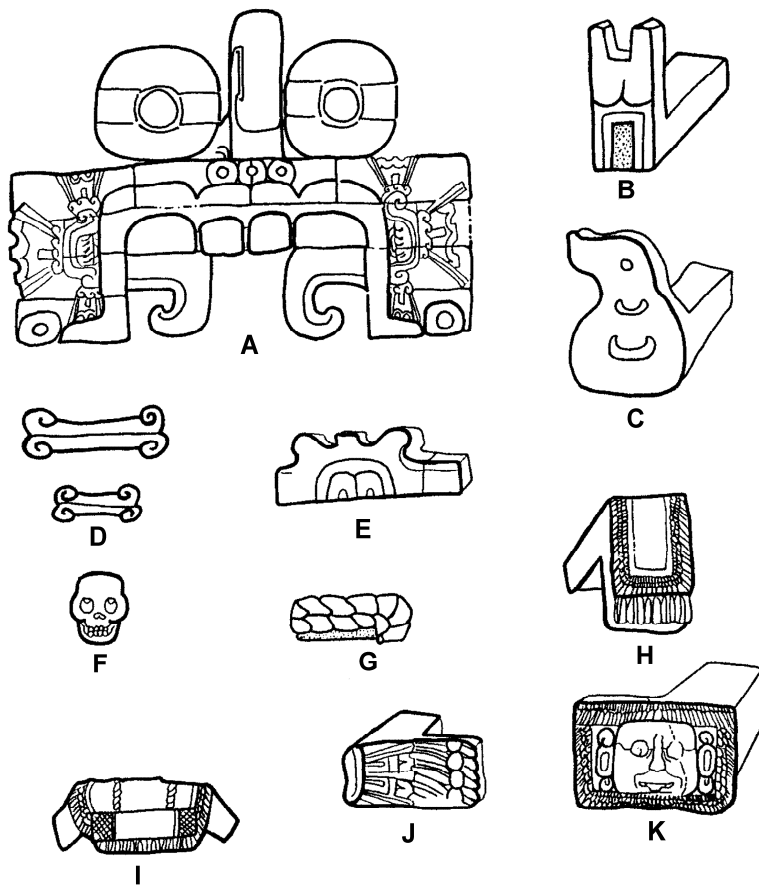
Figura 1 Diseños de las esculturas que decoraban la fachada del Templo 26. Dibujo de Barbara Fash

Comenzando con la Estructura 26 y su Escalinata Jeroglífica, construida en el reino de Humo Caracol, décimo quinto rey de Copan, hallamos dos tipos de personajes representados un mínimo de seis veces cada uno. Los personajes de la Escalinata Jeroglífica, con decorados y postura de guerreros, ya son bien conocidos. Los personajes más grandes del edificio o Templo 26 arriba de la escalinata, fueron elaborados con las mismas características. Un poco más grande que el tamaño normal, son efigies de guerreros esculpidos en muy alto relieve, probablemente fueron metidos dentro de la crestería del templo. En una mano llevan un escudo y la otra extendida a lo mejor con una lanza o bastón. Seguramente desde las alturas que dominaban, estos personajes tuvieron mucha presencia. Otras imágenes en este templo incluyen máscaras de Tlaloc, escudos rectangulares. Siendo que estos personajes solamente llevan un taparrabo y un collar simple, tenemos que afianzar la identificación de ellos en el análisis del tocado. Actualmente sugerimos que es un ancestro o patrono sagrado.

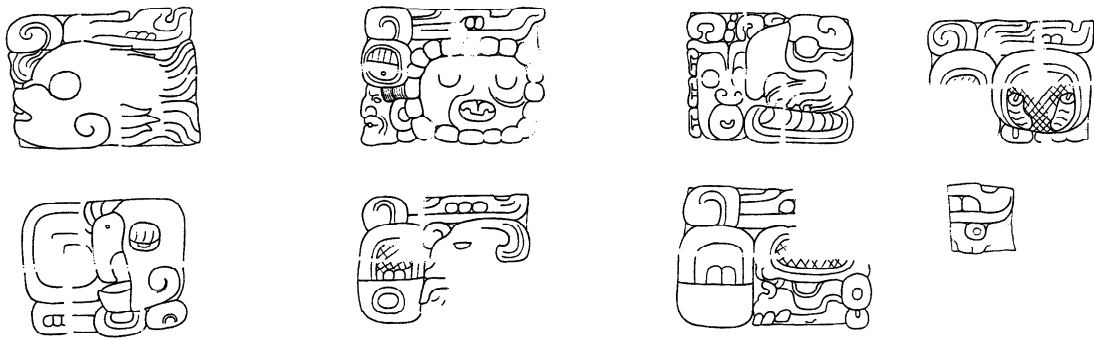
Figura 2 Jeroglíficos que adornaron la Estructura 22A, que posiblemente sean los nombres de lugares sagrados

Si estas insignias aparecen en las esculturas de fachada de sitios en el valle para confirmar nuestra hipótesis, se llegará a saber cuales lugares hayan sido representados por individuos de determinados sitios y linajes (Figura 2). Como ejemplo de estas posibilidades está el collar de lazo con el pectoral en forma de nudo que se encontró este año en las investigaciones del Grupo 8N-11 llevadas a cabo por Pennsylvania State University. Uno de los personajes de la Estructura 22A lleva éste mismo collar y pectoral.

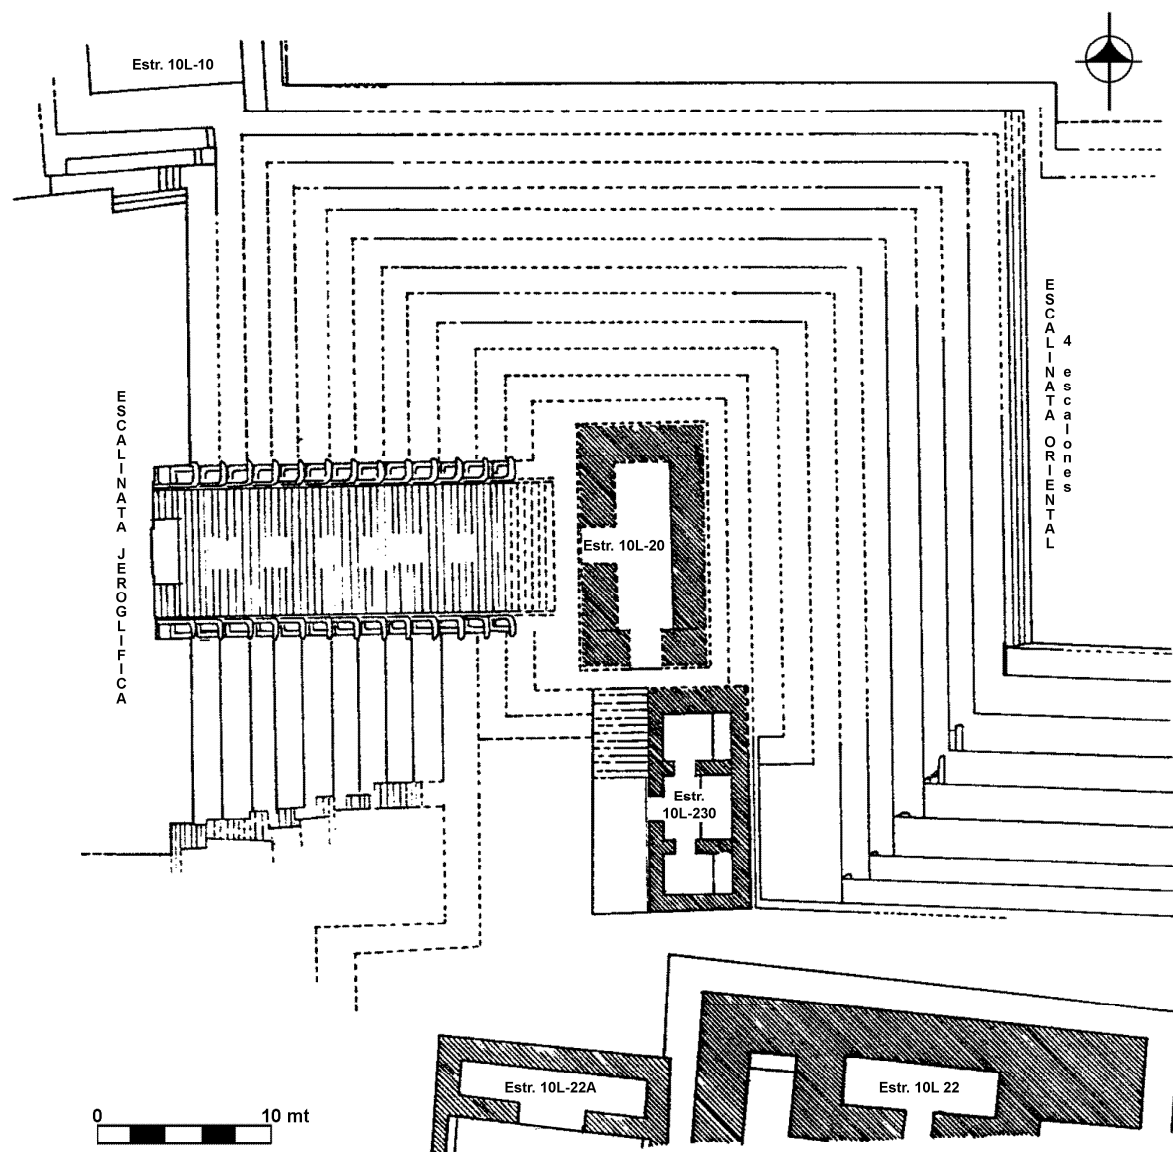
Figura 3 Planta de la estructura 10L-26, por Rudy Larios V.

- 2- La Estructura 10L-26, entidad que ostenta la Escalera Jeroglífica, es quizá la obra de restauración y estudio más grande emprendido hasta la fecha. Sus restos arquitectónicos no solo han sido estudiados minuciosamente sino que además se ha logrado estabilizar en casi el 100% mediante alguna restauración y mayormente consolidación.

Es más, ahora podemos asegurar que la escalera fue más alta y que tuvo un gran edificio en la cúspide con crestería ricamente ornamentada y que quizá fue el templo más extraordinario de toda el área Maya. Es tan grande y complejo su ornamento que hoy con más de cuatro años de estudio aun no terminamos, pero si tenemos muchos resultados positivos, entre ellos la unión de los fragmentos que constituyen los personajes humanos ya descritos (Figura 1). En la ilustración (Figura 3) vemos una planta reconstruida que a la vez expone la distribución de más de 150 m de túneles excavados para la investigación. Mucho nos ha enseñado pero todavía falta algo más por hacer.

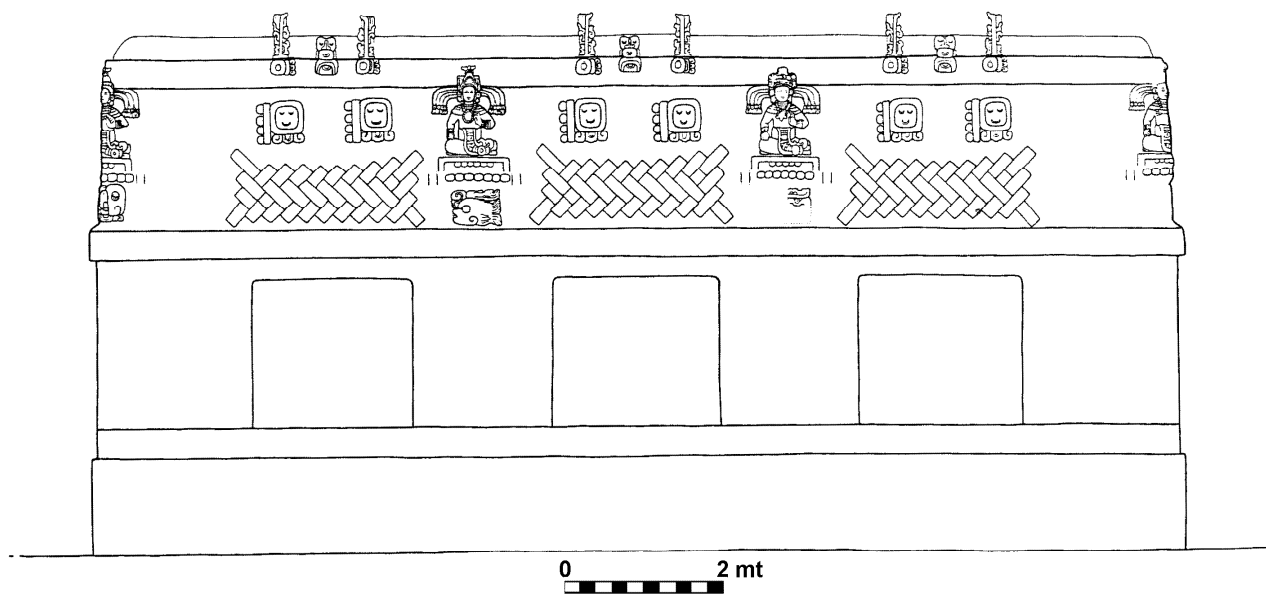
Figura 4 Reconstrucción preliminar "hipotética" de la fachada sur de la Estructura 22A

El edificio pequeño adyacente al Templo 22 en su costado oeste, conocido como Estructura 22A (Figura 4), fue construido por el décimo cuarto rey de Copan, llamado Humo Mono. Creemos que la Estructura 22A haya sido el *Popol Na* o sea la Casa de la Comunidad o de los Oficiales de Copan en tiempos antiguos. Los nueve personajes sentados (posiblemente dentro de un nicho) arriba de un jeroglífico que nombra un lugar, creemos que podrían representar jefes de linajes nobles o los patronos sagrados de estos linajes que ocupaban los cargos de *holpop* o sea representantes para las diferentes comunidades de Copan en las deliberaciones que tomaron lugar adentro de éste edificio. Todos los personajes usaban taparrabos decorados con bandas cruzadas y discos, pero cada uno lleva un tocado y elemento de pectoral distintivo.

- 3- La Estructura 10-L-22A, que fuera identificada por Barbara Fash como el *Popol Na* o casa de la comunidad, aunque es un edificio pequeño comparado con el 22 y 26, consideramos el ejemplo más sobresaliente de cooperación. Ya fue explicado en términos teóricos y metodológicos de investigación, pero queremos también explicar que gracias a ellos y a la participación de todos, ha sido posible reintegrar algunos de los petates que decoraban el lado sur y por lo menos uno de los jeroglíficos grandes que identifican ciertas zonas o lugares del valle de Copan.

La pared oeste se había derrumbado en gran parte, pero tuvimos la suerte de encontrar muchas de sus piedras aun guardando un orden muy claro y nos dio la oportunidad de reintegrar estos elementos caídos a la parte que todavía se hallaba en pie.

El reintegro de la piedra alcanzó de manera muy precisa la altura del punto de sustentación de la cornisa, igual al lado este en donde el edificio aun conservaba parte de esa fachada superior.

Al excavar la parte frontal (sur) se dio otro hallazgo extraordinario, el petate del extremo oeste también había caído pero conservando gran parte de su organización incluyendo un buen trozo de cornisa y directamente abajo de ella estaba el carbón de los dinteles de madera que evidentemente fueron quemados en un momento no determinado pero previo al derrumbamiento. Inmediatamente al este del petate estaba un jeroglífico grande en directa asociación.
