# UN "DOMOLITO" CLÁSICO TARDÍO DE NAKBE, PETÉN

*Renaldo Acevedo*

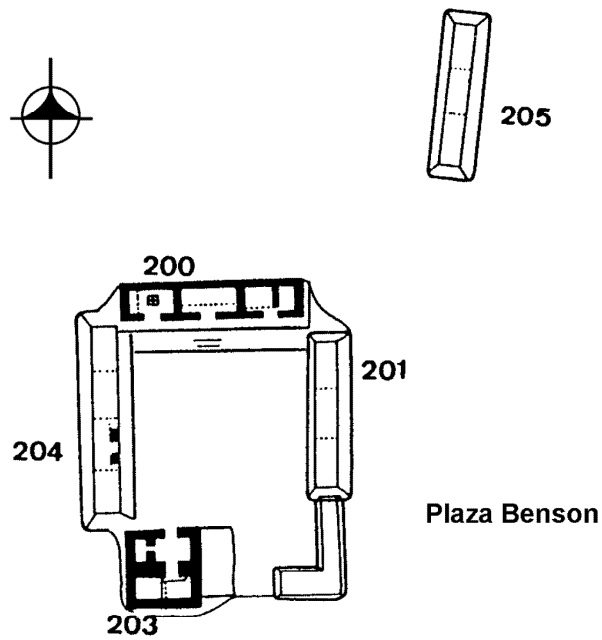
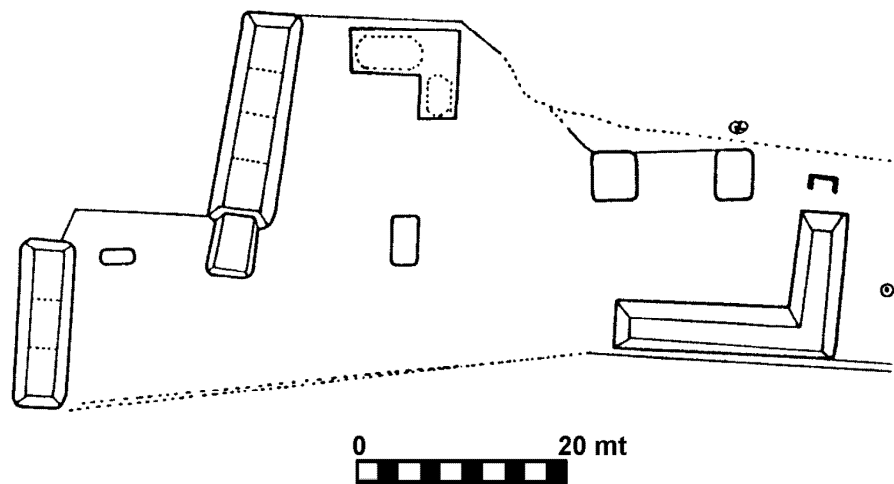
Figura 1

La Plaza Benson se localiza al sureste del Grupo Occidental del sitio de Nakbe. Está constituida por cinco estructuras, cuatro de ellas formando un patio cerrado y la quinta ubicada fuera y al noreste del mismo. Está conformada por un edificio tipo palacio al norte (Estructura 200), una plataforma baja al este (Estructura 201), otra más baja al sureste (Estructuras 202), una estructura cuadrada y de relativa altura al sur (203) y otra tipo palacio al oeste, pero de menores dimensiones (Estructura 204) (Figura 1).

La Estructura 203 es un montículo de 9.60 m (este-oeste) por 9.80 m (norte-sur) (Figuras 1 y 2). Su altura máxima fue de 2.2 m. Al momento de excavarlo no presentaba arquitectura expuesta, ni saqueos, únicamente podía intuirse sobre la superficie la posible existencia de recintos.

La operación 203A reveló al inicio un basurero que yacía depositado entre el espacio de plaza formado por las Estructuras 203 y 204 (Figura 1). Este basurero proporcionó una cantidad considerable de tiestos, estando depositado sobre el piso de plaza, el cual era blanco y estucado. Al final de la temporada el basurero no fue levantado por completo para dejar parte del mismo para cualquier investigación futura.

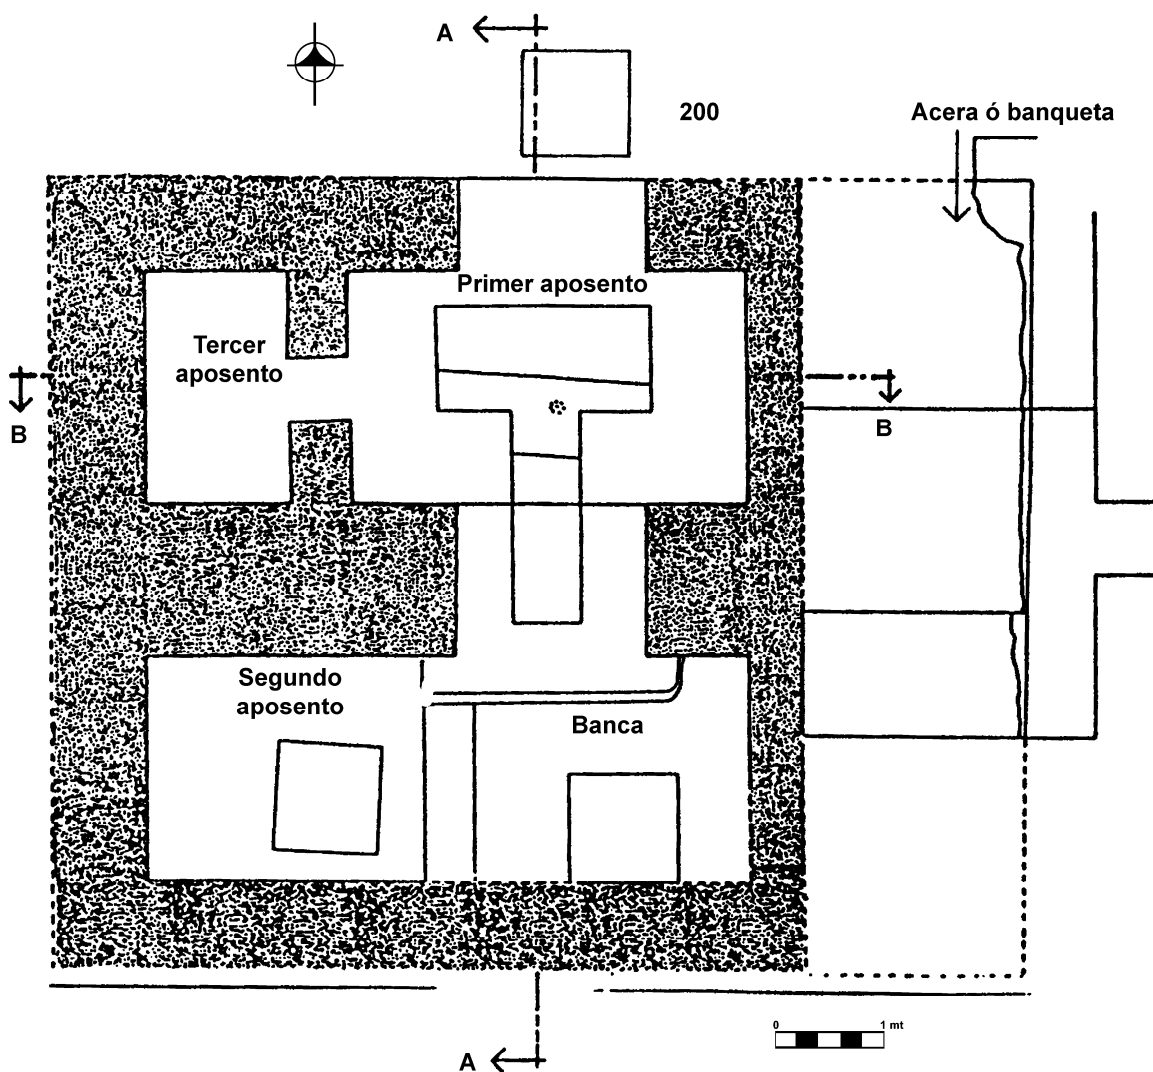
Figura 2

Frente a la primera jamba, antes de entrar a la estructura y al pie del escalón que forma la misma, hicimos un pozo (Figura 2) para encontrar sus pisos exteriores y relacionarlos con los interiores, así como para verificar si existía algún tipo de ofrenda, siendo en este último caso los resultados negativos.

Aquí efectuamos una trinchera de 2 m de largo (este-oeste) por 1 m de ancho (norte-sur) y casi 1 m de profundidad (Figura 2). Al romper el piso, se localizó un relleno de piedra mediana sin aglutinante, encima de otro piso que corresponde al encontrado enfrente y afuera de la estructura por su costado norte, el cual remata en una posible banqueta o pared mutilada.

Este cuarto contiene una banca y un espacio elevado que está entre la banca y la pared oeste de la estructura. Se hicieron 2 pozos, uno en la banca y otro en el espacio prominente. El propósito de ambos fue el investigar si existían modificaciones anteriores a la última construcción, lo cual en el caso de la banca, pudimos comprobar que hubo una versión anterior, siempre del Clásico Tardío (Figuras 2 y 4).

El pozo de la tercera pieza (Figura 2) lo hicimos con el propósito de conocer si correspondía en temporalidad con el resto de la construcción o si por lo contrario, era un agregado posterior.

Una banca (Figuras 2, 3 y 4) estucada de color blanco, la cual presenta un pasamanos o brazo en su extremo oeste, se localiza en el segundo cuarto, estando adosada por completo a la pared este y parcialmente a la sur. Según un análisis de estos atributos hechos por Harrison en la Acrópolis Central de Tikal (1970:152-174; figura 30) la presente banca caería dentro de la variable "A", "dos paredes", al tocar dos de ellas, así como a la variable "C", ya que es "más larga que ancha" y de acuerdo a la presencia o ausencia de elementos de albañilería, no entra en ninguna de las variables por él propuestas, porque el hecho de tener un "brazo" en uno de sus costados la hace única.

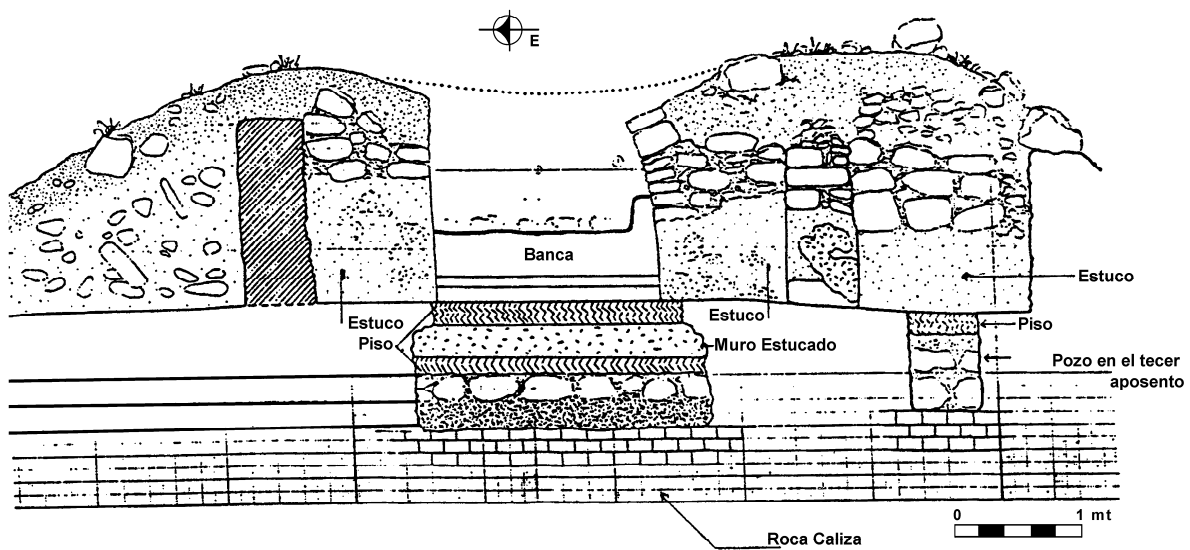
Figura 3

A ésta trinchera inicial le hemos hecho al medio una ampliación (norte-sur) (Figura 3), esto con el propósito de investigar la banqueta o pared encontrada. El piso se elevó 12 cm al alcanzar la segunda jamba, haciendo una pequeña grada la cual cortamos y bajo ella encontramos otro piso estucado de color rojo, de muy buena consistencia. Entre ambos pisos se encuentra una capa de piedrín y piedra mediana, con un poco de tierra blanca como aglutinante.

Estos aposentos son de forma cuadrada o bien oblonga, con paredes completamente verticales estucadas y pintadas (Figuras 3 y 4) en algunos casos con colores rojos o verdes, sin ningún otro elemento arquitectónico. La tercera pieza es de suma importancia debido a que puesto encima del piso y corriendo prácticamente desde la esquina noreste, hasta la esquina noroeste, encontramos un posible fogón, conteniendo piedras, ceniza y carbón (Figura 2), dejando una marca de quemadura en el piso. Esto podría connotar dos cosas, o bien era una cocina o por lo contrario era un lugar para quemar incienso, como los encontrados en Uaxactun (Smith 1950:76).
