# CONSOLIDACIÓN E INVESTIGACIÓN EN EL CORTE ARQUEOLÓGICO DE LA ACRÓPOLIS DE COPAN, HONDURAS

*Rudy Larios  
David Sedat  
Fernando López*

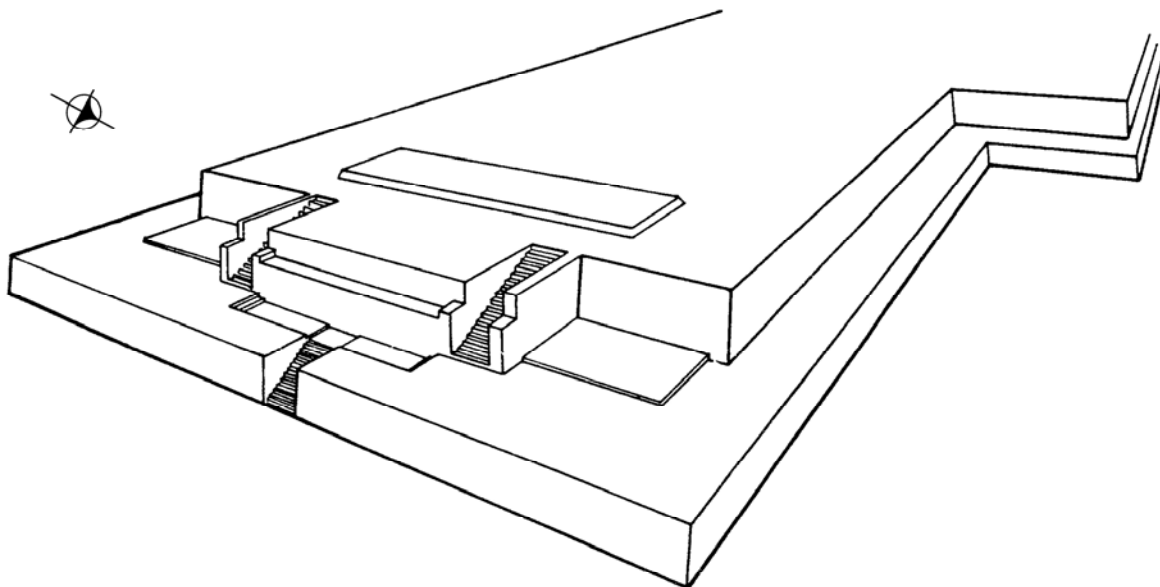
Su forma (Figura 1) presentaba dos cuerpos escalonados de 5 m cada uno y en lo más alto formaba una amplia plataforma sobre la que algunos edificios probablemente alcanzaron una altura superior al nivel actual de los patios oriental y occidental.

Figura 1 Copan, Mini acrópolis del Sur, perspectiva reconstructiva

En la figura 3 se representa a través de una sección en sentido sur-norte, las superposiciones de la M.A.S. y el crecimiento de la Acrópolis hacia el norte y finalmente, el dibujo en la figura 1 da una idea de lo que pudo ser una de las versiones tardías de la M.A.S. que muestra sus escalinatas restringidas y se sugiere la presencia de algo más sobre su superficie elevada. Todo esto, aunque en parte es hipotético, en un 70% está fundamentado en evidencias halladas a través de la exploración de un equipo interdisciplinario que no busca solamente obtener conocimiento, sino también preservar estos valores culturales tan extraordinarios.

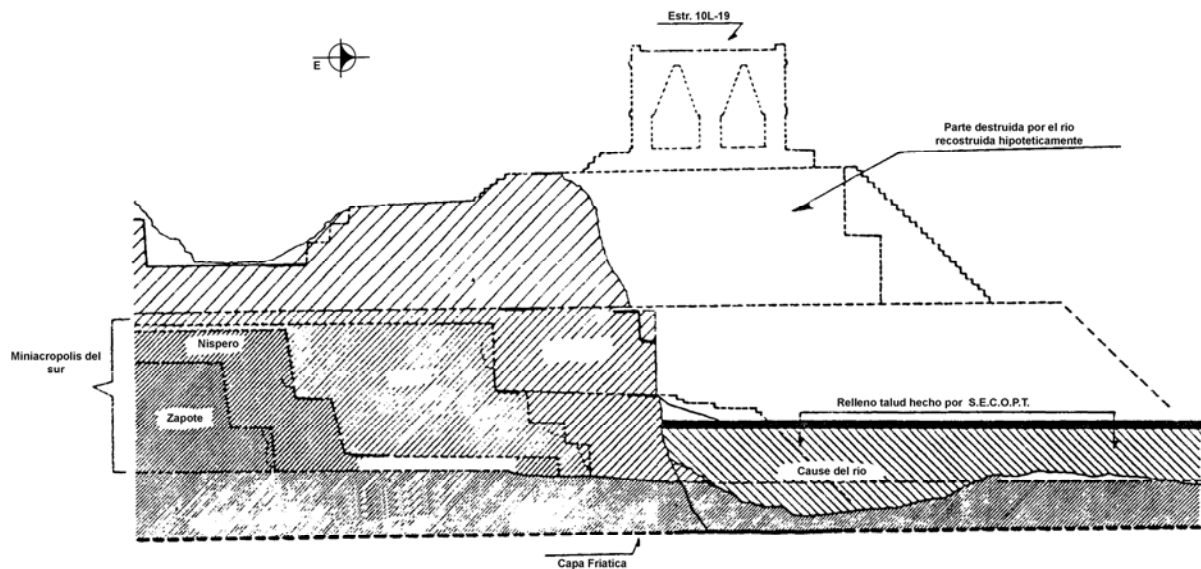
La figura 2 es una sección que muestra el perfil del corte y la escalinata del límite del patio oriental, donde vemos en parte la superposición de los basamentos escalonados partiendo del Gran Paredón, *Amarillo*, así como una proyección hipotética de la parte destruida de la Acrópolis.

Figura 2 Copan, secuencia constructiva de la Acrópolis mostrando parte destruida por el río

Las respuestas a estas y otras interrogantes las podremos obtener en futuras investigaciones, pero lo que hemos aprendido entre 1991-92 es que la plataforma mencionada por Guillemín es solo una versión tardía de varios otros basamentos más tempranos que fueron encapsulados unos a otros y que luego constituyen el núcleo primordial del crecimiento y desarrollo arquitectónico de la actual Acrópolis (Figuras 2 a 4).

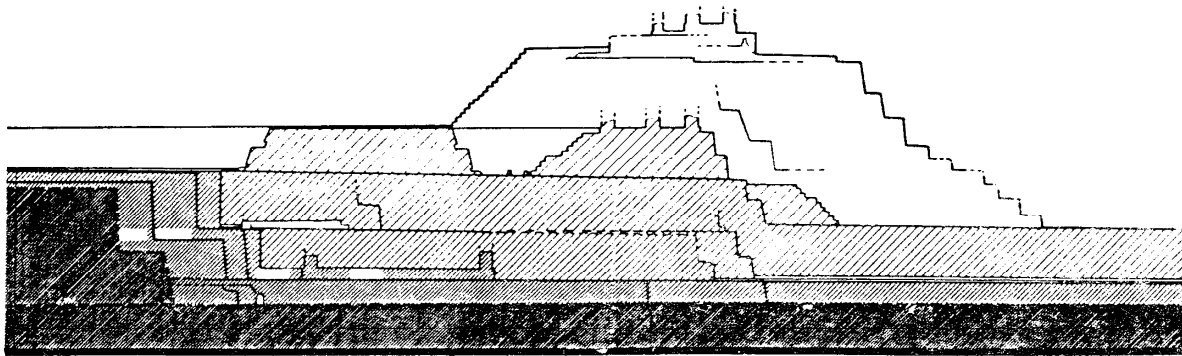
Figura 3 Copan, estratigrafía preliminar esquematizada partiendo de la Mini acrópolis del Sur y mostrando su desarrollo hacia el norte

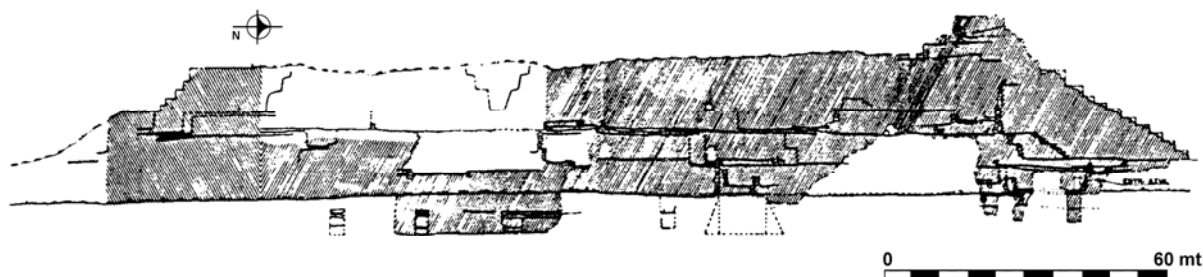
La figura 4 es un dibujo que sintetiza todos los elementos arquitectónicos y niveles estratigráficos del corte y puede ilustrar con mucha claridad la ubicación del Gran Paredón por una parte y en *achurado*, las partes consolidadas por el proyecto hasta la fecha durante dos fases consecutivas realizadas por el PAAC a través de la Asociación Copan y el F.H.I.S.

Figura 4 Copan, Acrópolis, alzado esquemático mostrando áreas consolidadas
