# LA ESTRUCTURA 27 DE NAKBE, PETÉN

*Donald Forsyth  
Renaldo Acevedo*

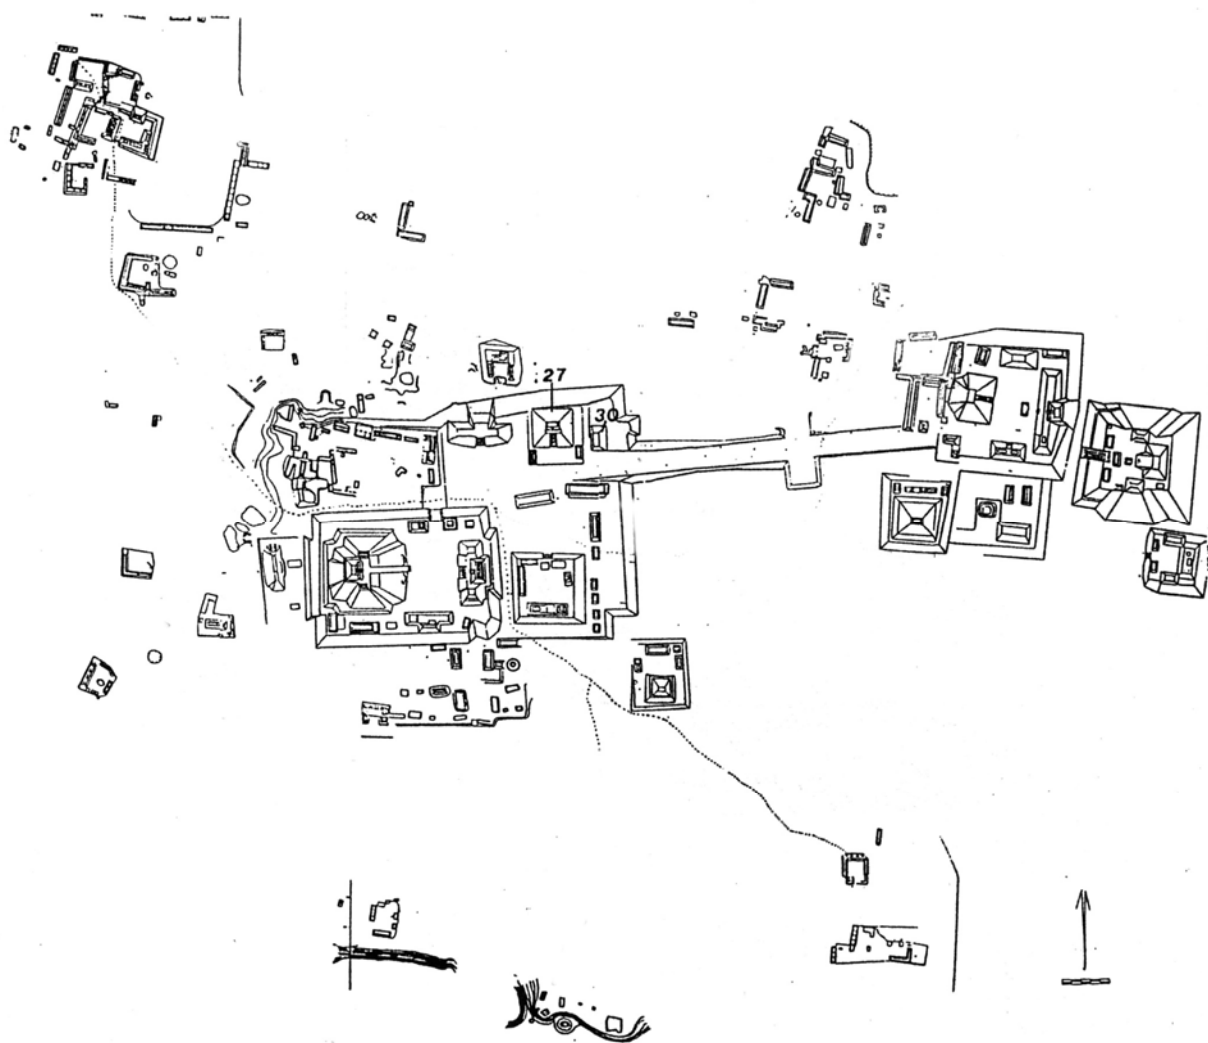
Figura 1 Mapa de Nakbe, mostrando la Estructura 27 y la Estructura 30 en la esquina noreste de la gran plataforma del Grupo Occidental

El Grupo Occidental conforma un conjunto de estructuras erigidas sobre una gran plataforma artificial que sirvió para nivelar el área de construcción y que parece haber sido ampliada durante el transcurso de la época Preclásica. Es aquí donde la Estructura 27, una de las construcciones más grandes del Grupo Occidental de Nakbe se ubica, casi a la par de la orilla este de dicho grupo, donde éste se conecta a la calzada que lo une al Grupo Oriental (Figura 1).

La Estructura 30 también se localiza en el Grupo Occidental del sitio aproximadamente 40 m al este de la escalinata central de la Estructura 27 (Figura 1). Ubicada inmediatamente al norte del punto donde la Calzada Kan se junta al Grupo Occidental (Figura 4), para poder conectar el Grupo Oriental con el mismo, la Estructura 30 habría sido uno de los primeros edificios que un peregrino vería al llegar al Grupo Occidental por vía de la calzada. El edificio abarca un área de 884 m<sup>2</sup>, pero su construcción en la escarpa de la gran plataforma del Grupo Occidental le hace parecer más alto y con más volumen que en verdad lo tiene.

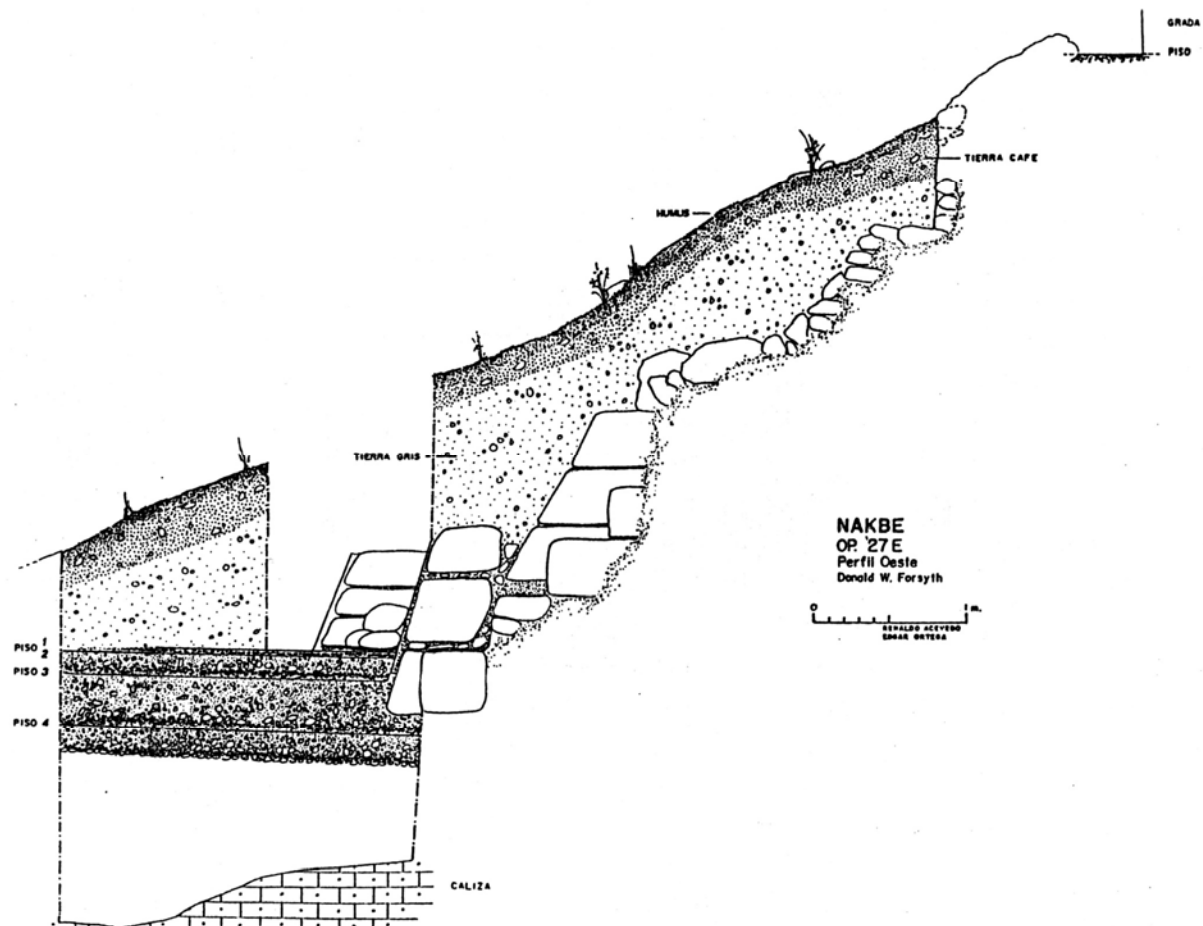
Figura 2 Perfil oeste de la Estructura 27 con los varios pisos sobrepuestos.  
La construcción del edificio corresponde con el tercer piso de la superficie

La estructura es de 24 m de altura con laderas muy empinadas y una escalinata remetida. La plataforma sobre la cual se irguió fue remodelada varias veces, según lo demuestran las evidencias de varios pisos superpuestos (Figura 2). Además, dicha remodelación cubrió por lo menos una estructura anterior que se localiza al suroeste del lugar donde la Estructura 27 fue construida. La parte basal consiste de una escalinata central remetida de aproximadamente 5.3 m de ancho (Figura 5) y formada por bloques grandes semejantes a los de la fachada, otro rasgo característico de los edificios Preclásicos.

Contrario a las investigaciones anteriores, donde encontramos solamente un piso en la base de la pirámide (Forsyth 1992:132), ahora tuvimos el registro de cuatro pisos. Las diferentes nivelaciones de la plataforma donde se asentaron, se efectuaron con mampostería y ripio sellados por pisos de estuco. En la zona alrededor de la Estructura 27 se revelaron por lo menos cuatro pisos sucesivos (Figura 2). El primero de ellos que se construyó (0.24 m de grueso), cubrió aparentemente todo el relleno de la plataforma de sostén sobre la que se asienta la Estructura 27, corriendo bajo de ella y formando parte de la plaza abierta. Es de hacer notar que para este momento no existía todavía la Estructura 27.

Luego hubo una remodelación, agregando un segundo piso (0.35 m de grueso) sobre el anterior y que corre también bajo la Estructura 27. Es sobre este piso que la edificación se asienta y es él que al mismo tiempo cubrió su fachada, incluyendo los mascarones, por lo que podemos afirmar que es durante este momento cuando se construye por completo esta edificación. Posteriormente hubo dos remodelaciones más, que consistieron en otros dos pisos (de 0.18 y 0.05 m de grueso respectivamente), que no llegaron a cubrir la Estructura 27, sino solamente estuvieron al pie de la misma, o sea que probablemente sólo cubrieron la plaza. Todos estos pisos son blancos, estucados, con una base de pedrín y en muy buen estado de conservación, tres de ellos con una leve inclinación hacia el norte.

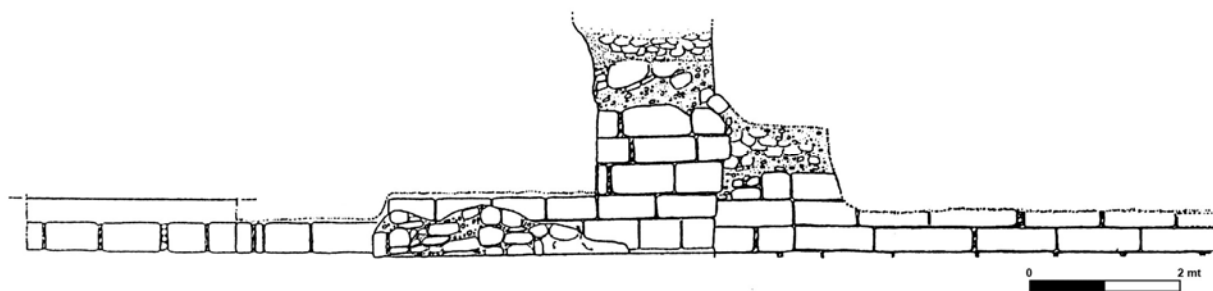
Figura 3 Dibujo de las piedras grandes que forman la fachada de la Estructura 27.  
Se nota las armaduras y restos de un mascarón al lado de la escalinata

La elaboración de la fachada de la edificación se llevó a cabo utilizando grandes bloques tallados que miden de 0.50 a más de 1.30 m de largo, por 0.30 a 0.45 m de altura y 0.35 a 0.45 m de grueso (Figura 3). Esta forma de construcción es diagnóstica de la estructura y de los demás edificios Preclásicos en la zona norcentral de Petén.

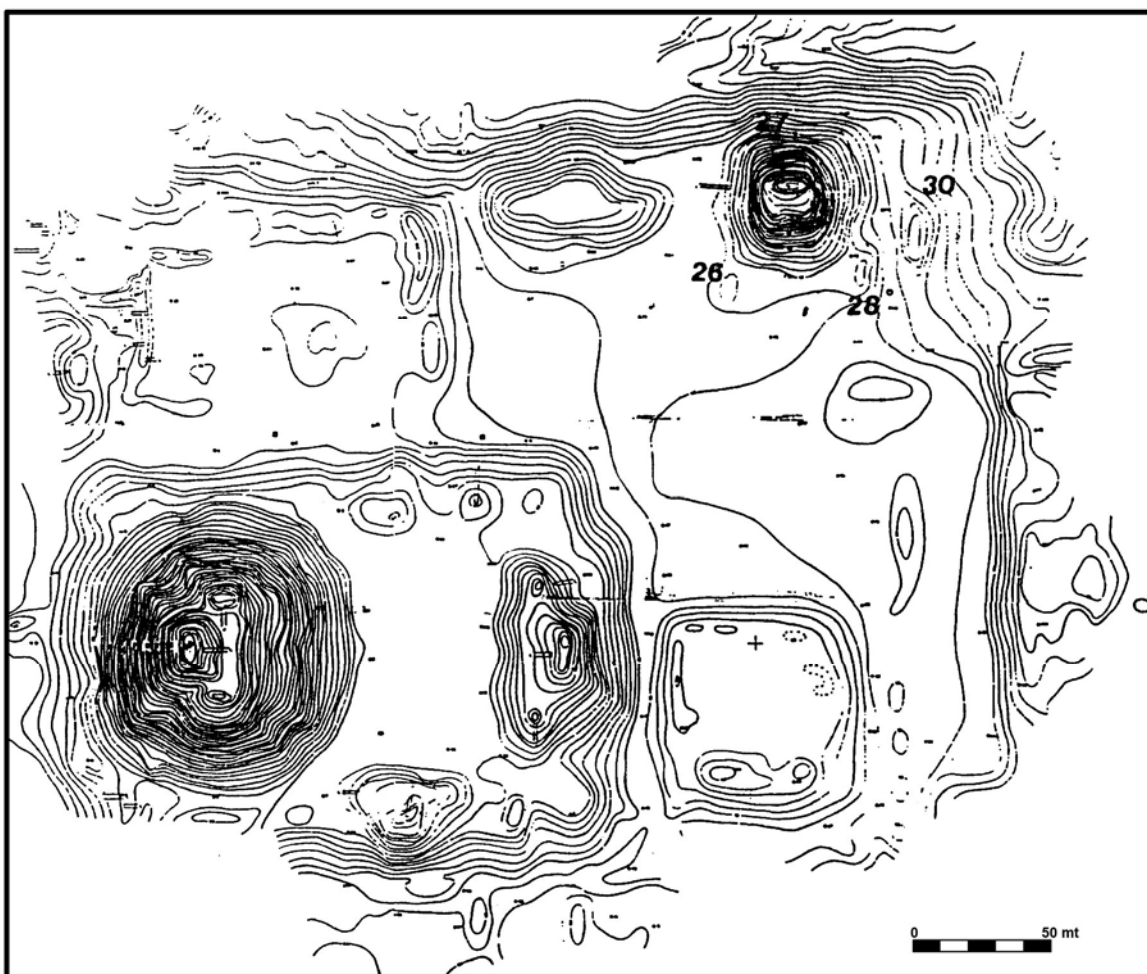
Figura 4 Estructura 26, 27, 28, Nakbe en curvas de nivel (Hansen 1992)

La Estructura 27 se orienta hacia el sur, asentada sobre una plataforma baja, en la que se construyeron otras dos estructuras, aunque pequeñas, las cuales se ubican al sureste y suroeste de la 27 formando un grupo triádico (Figura 4).

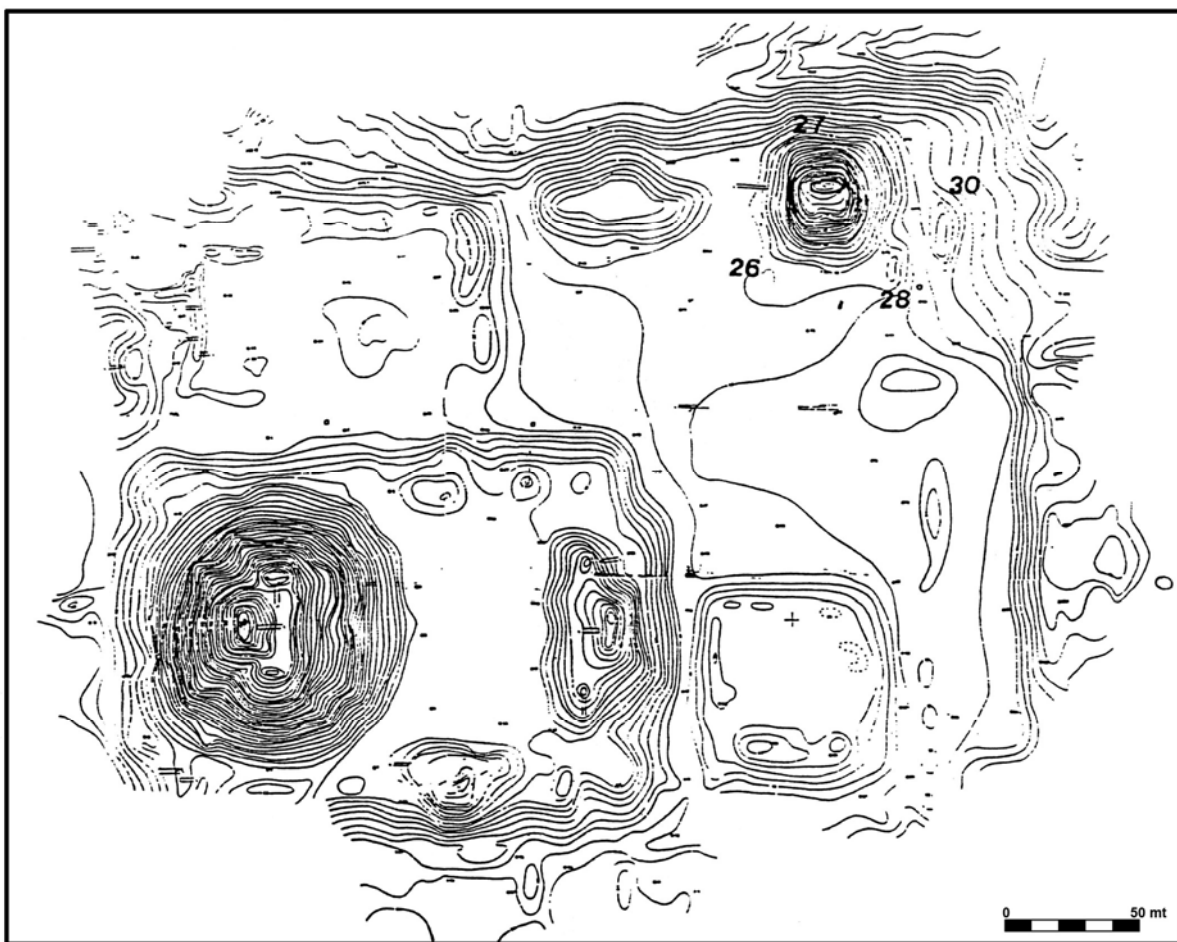
Figura 5 Planta de la base de la fachada sur de la Estructura 27, Nakbe

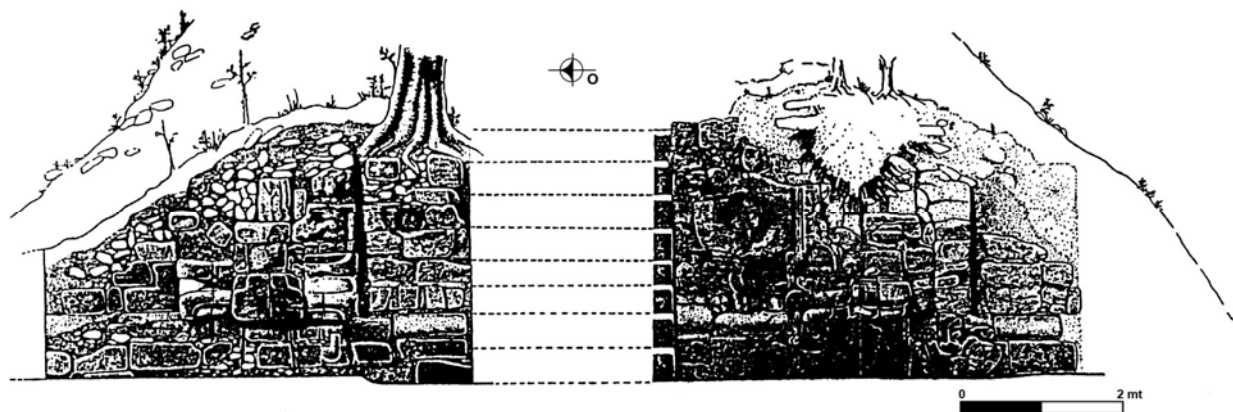
Figura 6 Mascarones flanqueando la escalinata superior de la Estructura 27, Nakbe (Hansen 1992)

Como observamos anteriormente, la construcción superior o templo de la estructura se asienta también sobre un piso de estuco y parece consistir de un cuarto principal en eje este-oeste. La escalinata central fue flanqueada por dos grandes mascarones (Figura 6). Al este y oeste, el templo había sufrido derrumbes y la parte exterior de los mascarones se habían desmoronado dado que las laderas de la estructura son muy inclinadas, notándose sin embargo que la mayor parte central e interior del mascarón oriental estaba intacto y que había una gran cantidad de estuco todavía adosado a la armazón del mascarón, principalmente en la zona entre la cara y la escalinata (Forsyth 1992:132). Este templo presenta al norte, en su costado posterior, un saqueo en el que quedaron expuestas las paredes del cuarto, las cuales están revestidas de estuco blanco. No tuvimos la oportunidad de hacer un registro documental de ello por falta de tiempo.

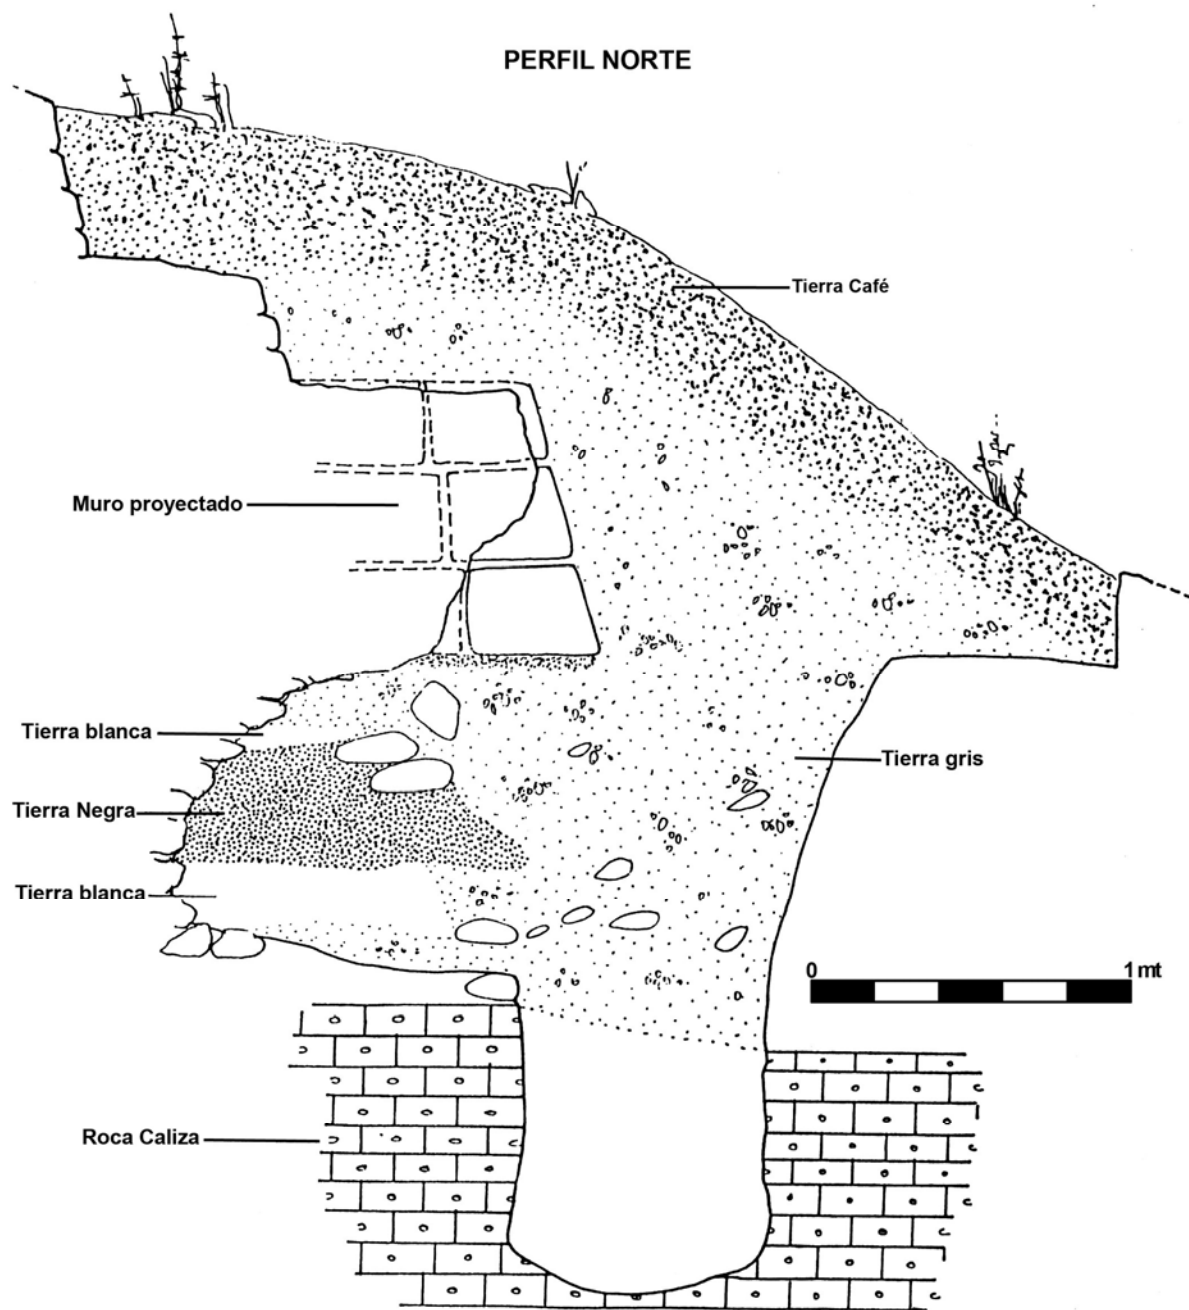
Figura 7 Perfil norte de la Operación 30B, mostrando el pozo intrusivo al pie de la terraza basal de la estructura. El pozo estaba lleno de cerámica del Clásico Temprano y, en sus niveles inferiores, una gran cantidad de maíz quemado

En la Operación 30B se reveló la fachada del cuerpo basal del edificio y parte de por lo menos dos cuerpos adicionales. Un descubrimiento importante fue un pozo artificial excavado por los Mayas antiguos en frente de una parte destruida de la fachada Este (Figura 7). Es factible, dado que el último bloque de la fachada parece formar una esquina, que esta zona destruida corresponda a una escalinata antiguamente. Pero, si así fue, no sobrevivieron evidencias de tal hecho entre los escombros encontrados en la excavación. Mientras los rasgos de la arquitectura, como los pocos tiestos recuperados, indicaron que la estructura fue construida durante la fase Kan, o Preclásico Tardío, los tiestos del pozo redondo intrusivo correspondieron exclusivamente al Clásico Temprano. Los restos de este período son muy escasos en Petén nor-central y sólo tenemos dos lugares en el sitio donde ya se había encontrado cerámica de este período y sólo uno de estos parece ser una residencia.

En los niveles inferiores del pozo, sin embargo, se encontró una gran cantidad de maíz carbonizado, inclusive mazorcas y elotes enteros, como también fragmentos de los mismos. Esta muestra nos puede proporcionar datos significativos sobre las características, biología y el ambiente del maíz en esta época.

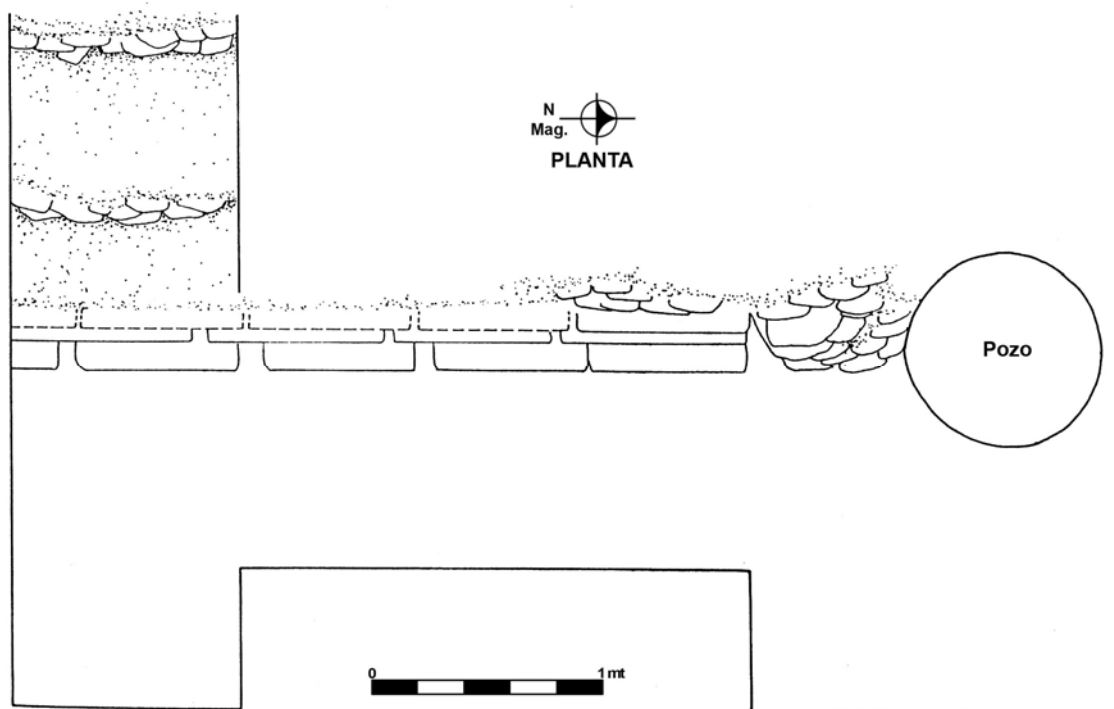
Figura 8 Planta de la Operación 30B.  
Se ve el muro al pie del edificio, además del pozo intrusivo al frente de la escalinata

Las Operaciones 30A y 30B lograron solo encontrar restos de la parte basal de la estructura en los lados sur y oeste (Figuras 8 y 9). Pero aquí el edificio había sufrido mucha destrucción, probablemente debido a la erosión y colapso de la estructura. La Operación 30C, sin embargo, fue una trinchera por medio de la estructura para ver su composición arquitectónica. Como se puede apreciar (Figura 10), el relleno de la estructura consistió de varias capas de *sascab*, tierra negra y tierra café sin mucha piedra. Esta composición, junto con el pozo de maíz quemado, indica una anomalía constructiva de este edificio, lo cual merece mayor atención científica en el futuro.

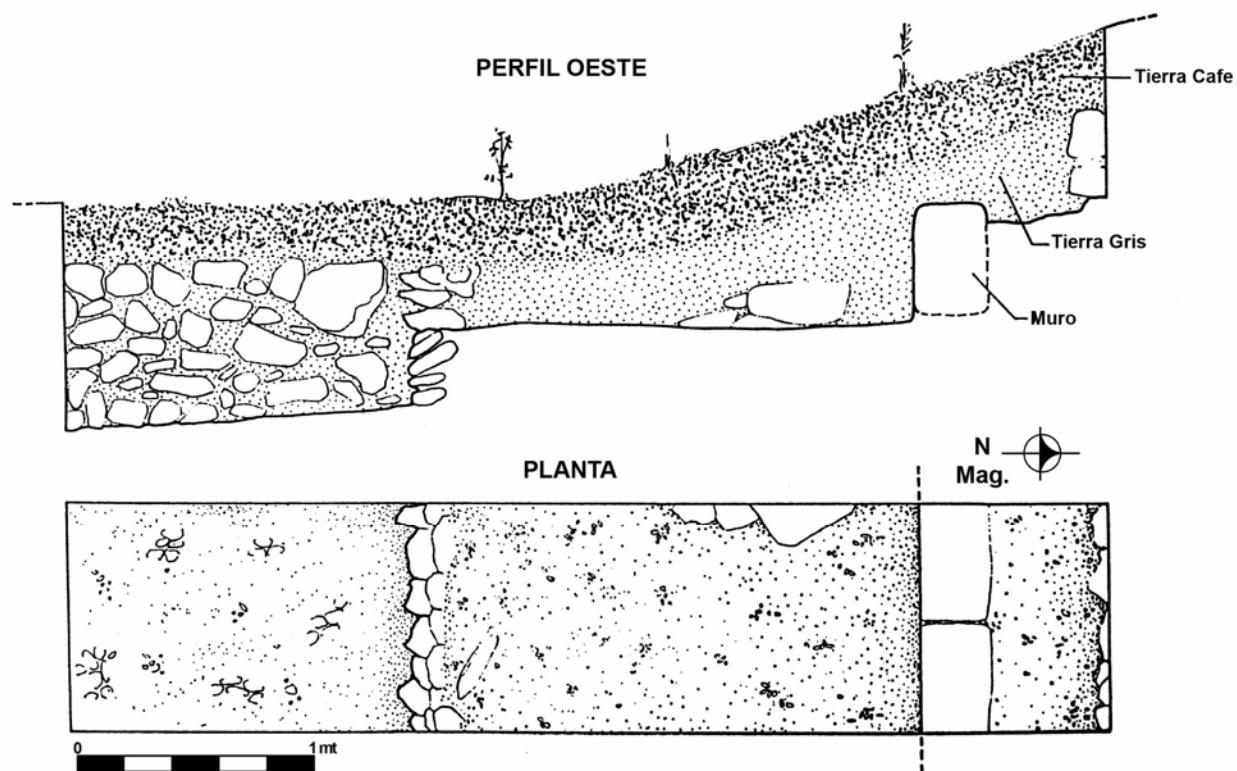
Figura 9 Planta de la Operación 30A, indicando el muro basal del edificio

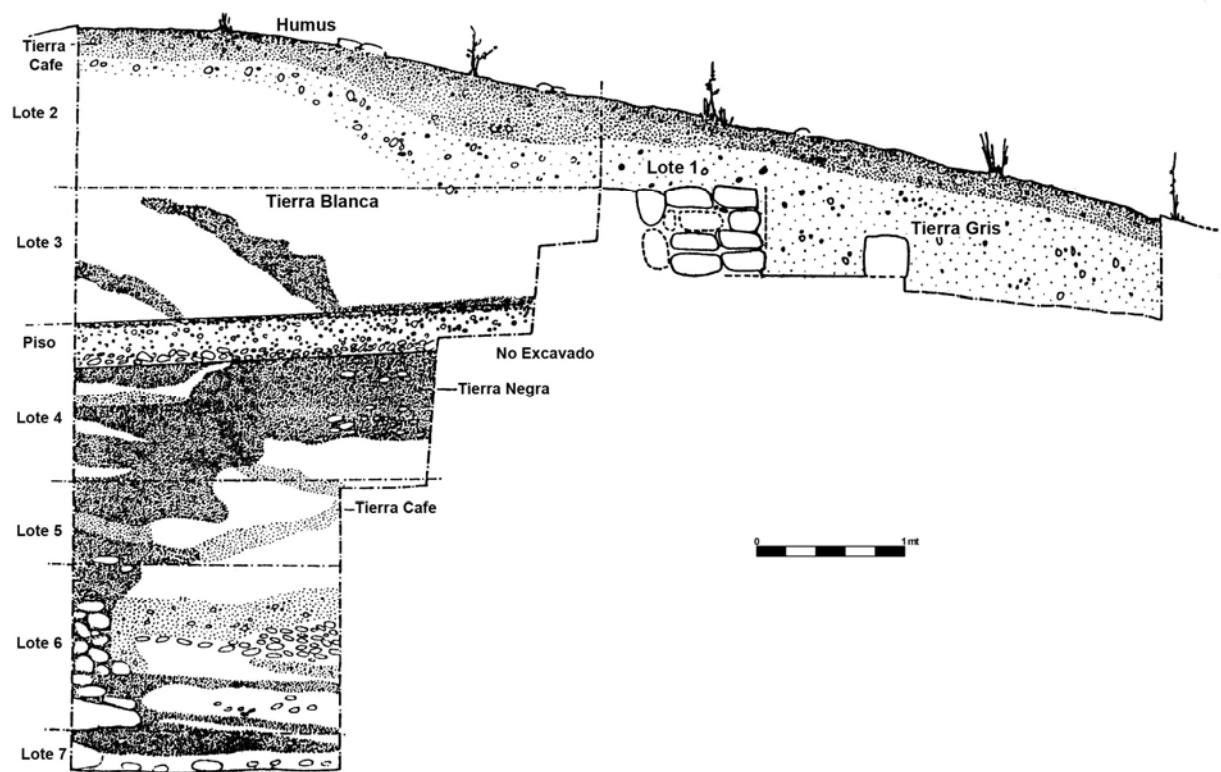
Figura 10 Perfil sur de la Operación 30C, indicando la composición del relleno de la estructura
