# EXCAVACIONES EN UN PALACIO RESIDENCIAL EN EL GRUPO CÓDICE DE NAKBE, PETÉN

## ESTRUCTURA GC-103

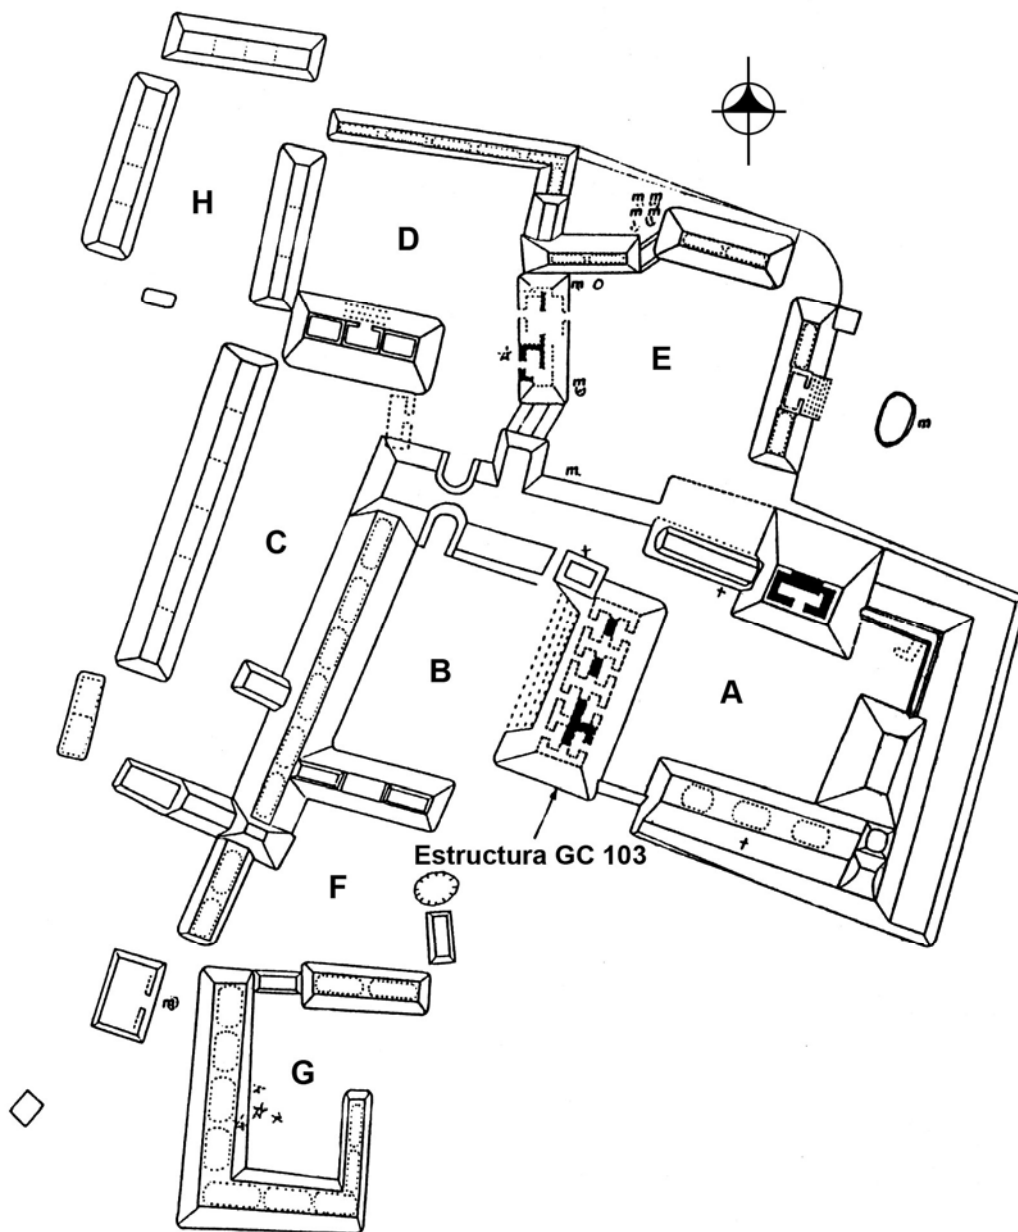
Figura 1 Plano general del Grupo Códice mostrando la disposición arquitectónica del conjunto y la ubicación de la Estructura GC-103

La Estructura 103 se localiza entre las Plazas A y B del grupo teniendo relación con ambos ambientes (Figura 1). Este edificio tiene forma rectangular con orientación de 4° en un eje norte-sur. Un muro central en el mismo eje divide la estructura en dos lados desiguales principalmente. Sin embargo, pudimos notar la existencia de pasajes que comunicaban las cámaras de ambos lados. Sobre el lado este, la depredación reveló por lo menos tres habitaciones sencillas y sobre el lado oeste, destacan al menos dos habitaciones dobles en forma de "H" comunicadas entre sí.

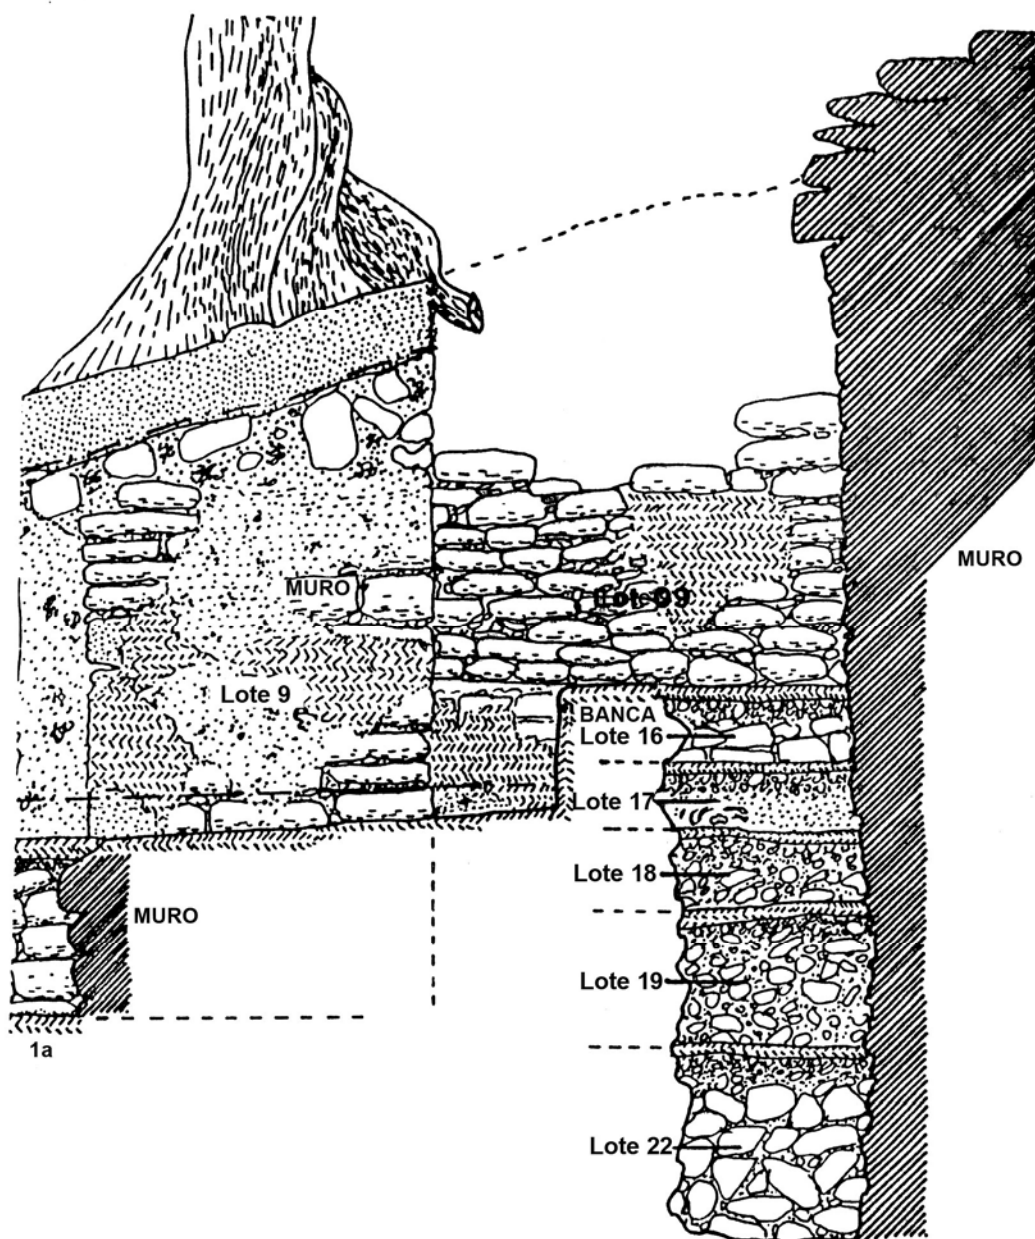
Figura 3 Perfil norte mostrando los gruesos muros interiores de las cámaras

Los componentes arquitectónicos eran muy variados, tales como muros compuestos de embono recubiertos de finos bloques tallados en piedra caliza. Notamos también la presencia de nichos en esta clase de delgados muros divisorios. Otros muros se caracterizaban de grandes piedras rústicas pegadas con mortero y recubiertas de estuco, como el muro de 1.06 m de ancho que divide la estructura en un eje norte-sur. Los muros que dividieron las cámaras norte y sur del lado oeste de la estructura (Figura 3) también recibieron el mismo tratamiento. Los gruesos muros sirvieron de soporte para los cielos abovedados del edificio.

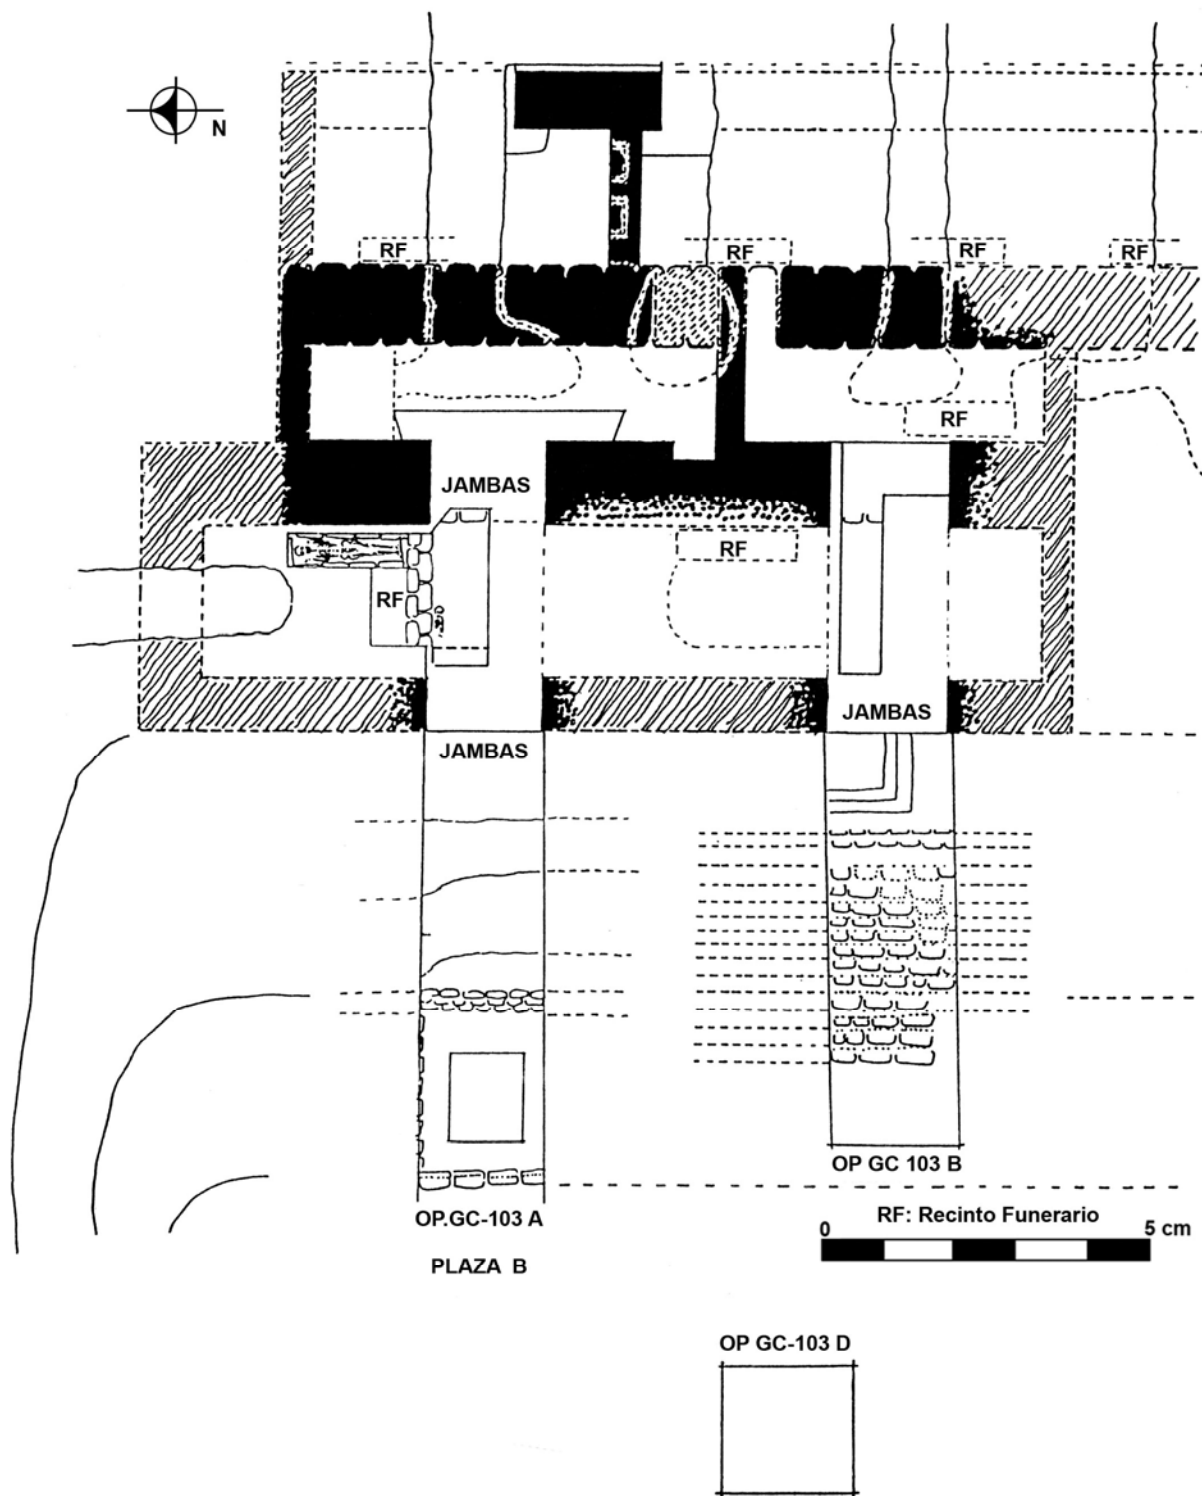
Figura 4 Planta general indicando las jambas y accesos a las cámaras interiores.  
Nótese la ubicación de recintos funerarios

Las jambas de la entrada a las cámaras interiores tuvieron un ancho de aproximadamente 2 m (Figura 4), lo cual es demasiado ancho para soportar el peso de un doble filo de bóvedas. Por lo tanto, creemos que el colapso de la estructura fue provocado por esta falla arquitectónica. No hubo evidencia de soportes adicionales en medio de las jambas.

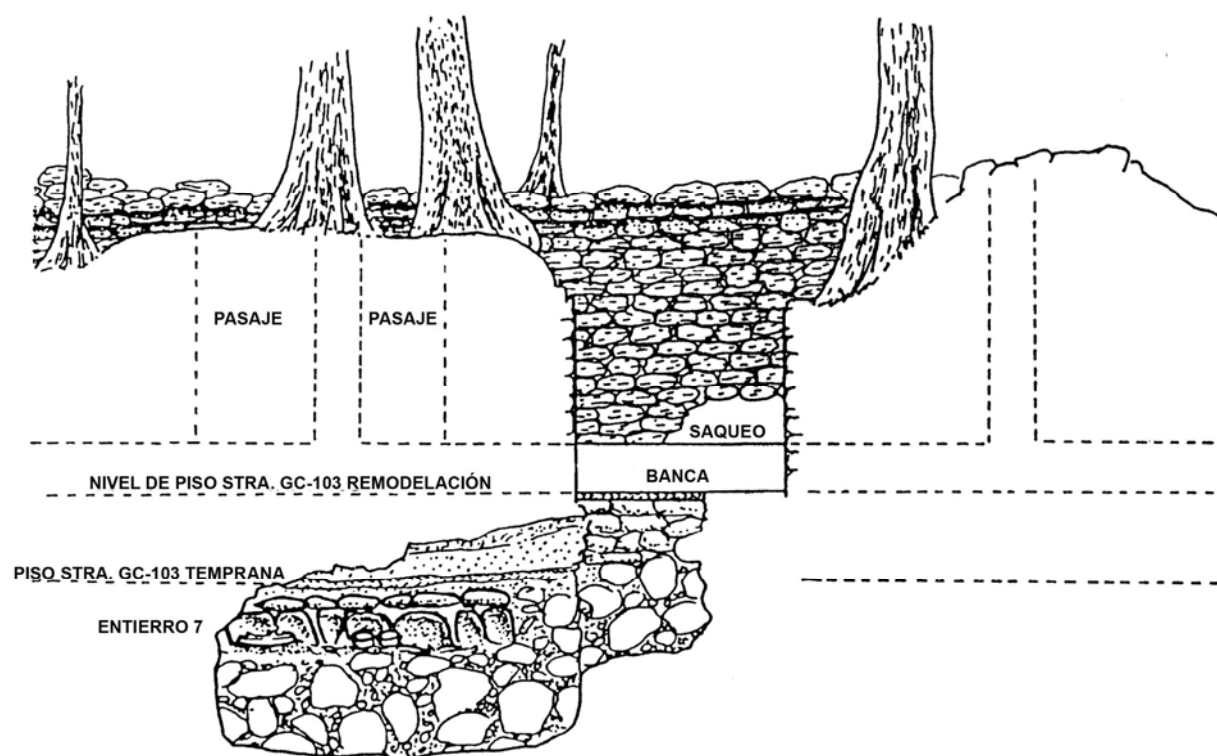
Figura 5 Elevación este mostrando el detalle del Entierro 7

El Entierro 7 se localiza en el cuarto sur dentro del relleno de la primera etapa constructiva (Figura 5). Un individuo adulto medio de sexo masculino fue colocado de decúbito dorsal extendido en el recinto, en mal estado de preservación. Junto al entierro, se localizaron tres vasijas del tipo Palmar Naranja Policromo: dos cuencos con motivos geométricos que se localizaron por las piernas del individuo (lado izquierdo) y sobre su cabeza un plato trípode con tres deidades pintadas en su interior.

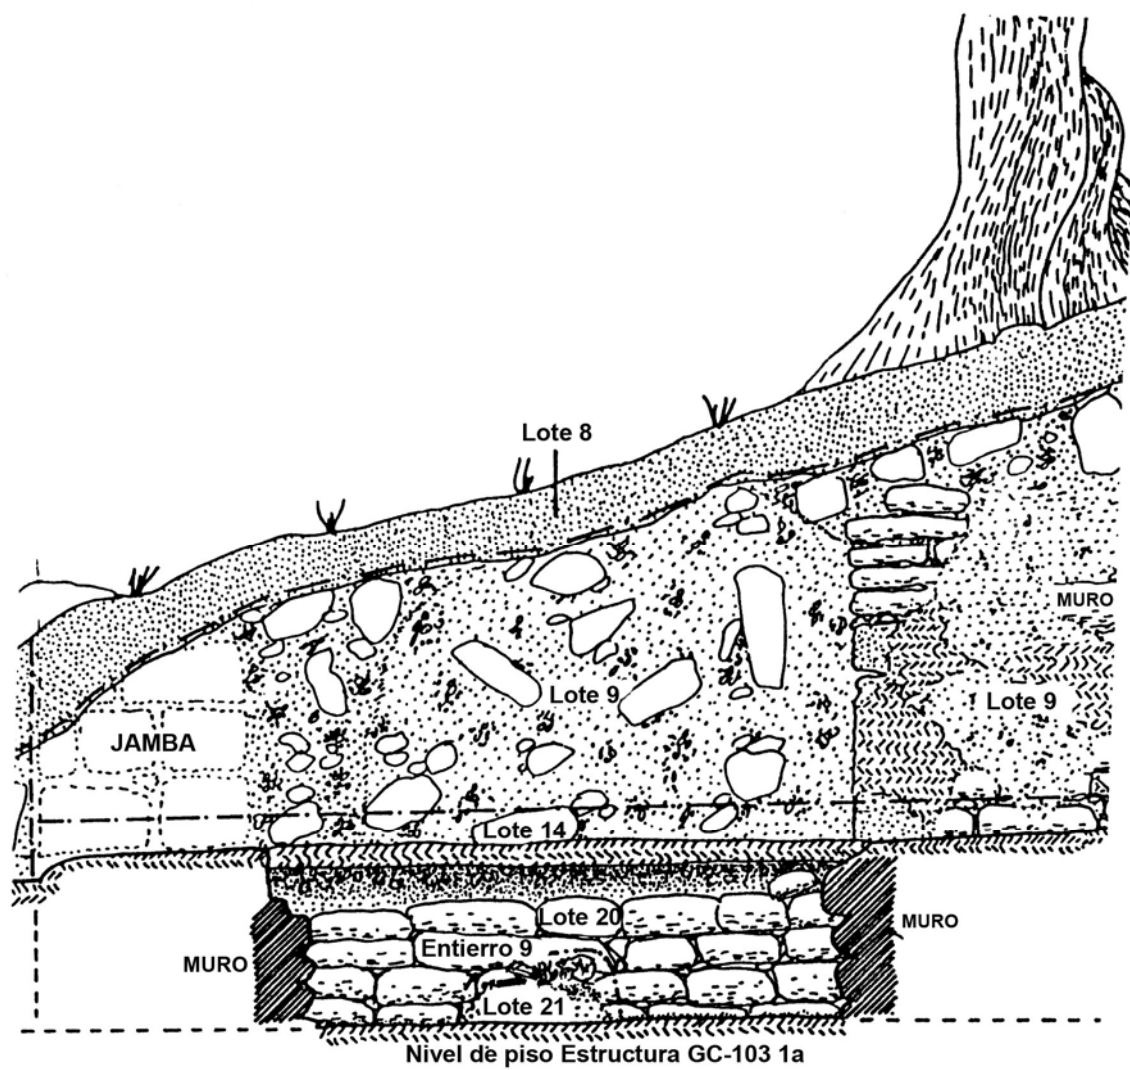
Figura 6 Perfil norte mostrando el detalle del Entierro 9

El Entierro 9 se localizó al penetrar el piso del cuarto norte sobre el lado oeste del edificio, correspondiente a la remodelación constructiva (Figura 6). El entierro consistió de un pequeño infante de 1 a 3 años de edad quien fue colocado de decúbito dorsal con las piernas y brazos flexionados en un eje este-oeste. Este individuo se encontraba debajo de dos piedras pegadas a un muro que corrió en la misma dirección dentro del relleno de tierra gris, ceniza y muchos materiales de desecho tales como huesos de animal, cerámica fragmentada, navajas prismáticas de obsidiana, hachas de pedernal, concha y carbón.

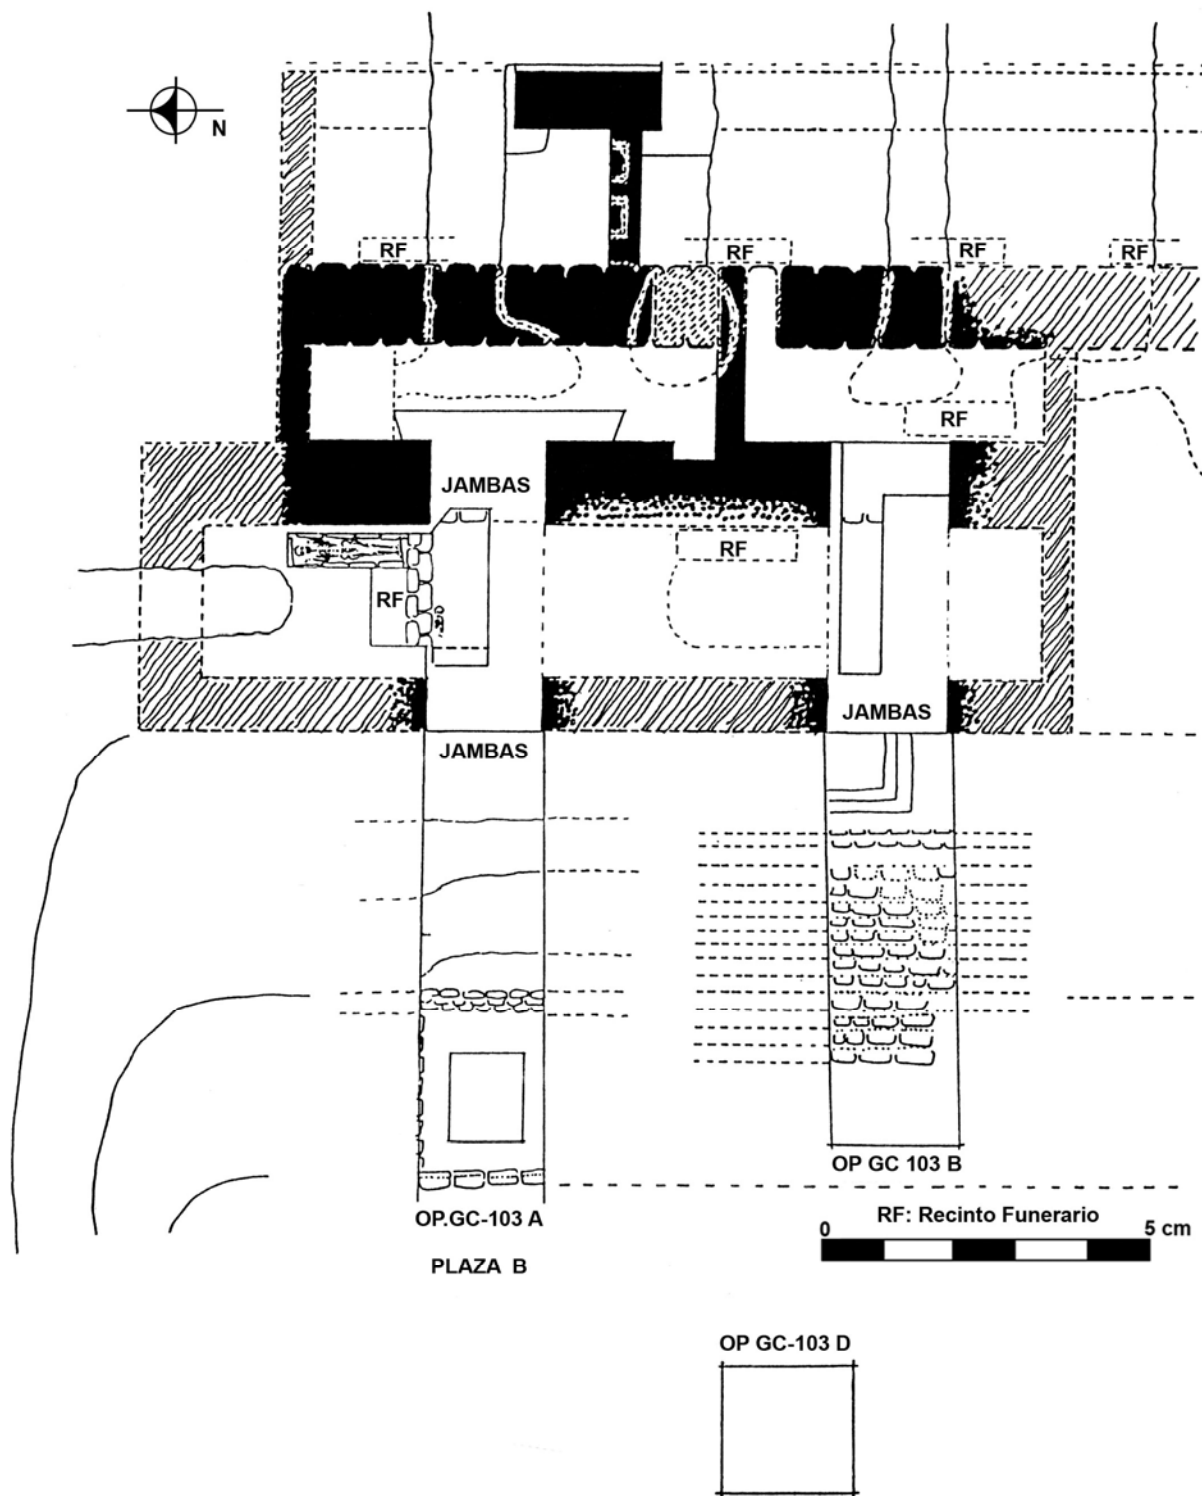
Figura 9 Planta de Estructura 103 mostrando los recintos funerarios

Todos los recintos funerarios localizados por la depredación o las excavaciones arqueológicas se encuentran junto a muros que corren en un eje norte-sur. No hemos encontrado recintos construidos al centro de las habitaciones (Figura 9). La colocación de platos o fuentes sobre la cabeza, como el caso del Entierro 7, fue visible en otros entierros de la misma época en el sitio (por ejemplo, el Entierro 5 dentro de la Estructura 200; López 1992b).

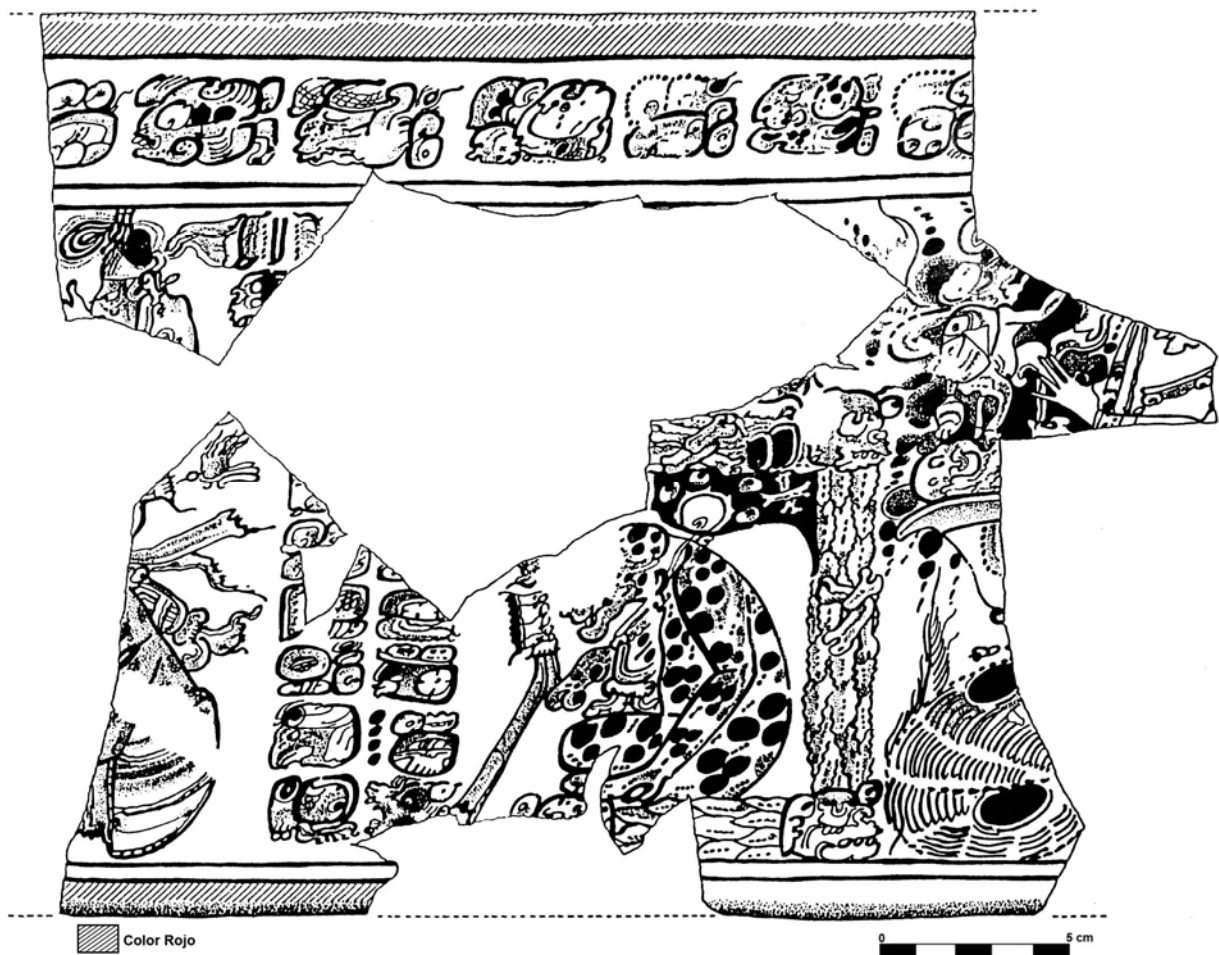
Figura 10 Vasija estilo Códice fragmentada localizada dentro del piso de la Estructura GC-103-2

De los fragmentos recuperados en excavación del piso de la Operación 103 A, había un vaso cilíndrico fragmentado. Este vaso mide 23 cm de alto, 18 cm de diámetro y 0.5 cm de grosor de pasta (Figura 10). El acabado de superficie incluye líneas negras y café oscuro a claro sobre un fondo color ante, con labio y base pintados en negro y rojo. En la parte superior es visible una banda horizontal de jeroglíficos (Secuencia Primaria Estándar) en la que se aprecia el glifo que se refiere al contenido o bebida dentro de la vasija **ka-ka-w(a)**. Luego notamos varios glifos titulares como jugador de la pelota **pi-tz'-l(a)** y el glifo pene que se refiere a la persona que mantiene la descendencia del linaje. Seguidamente, se encuentra un glifo de cabeza de jaguar viejo como nominal del individuo a quien el vaso hace referencia.

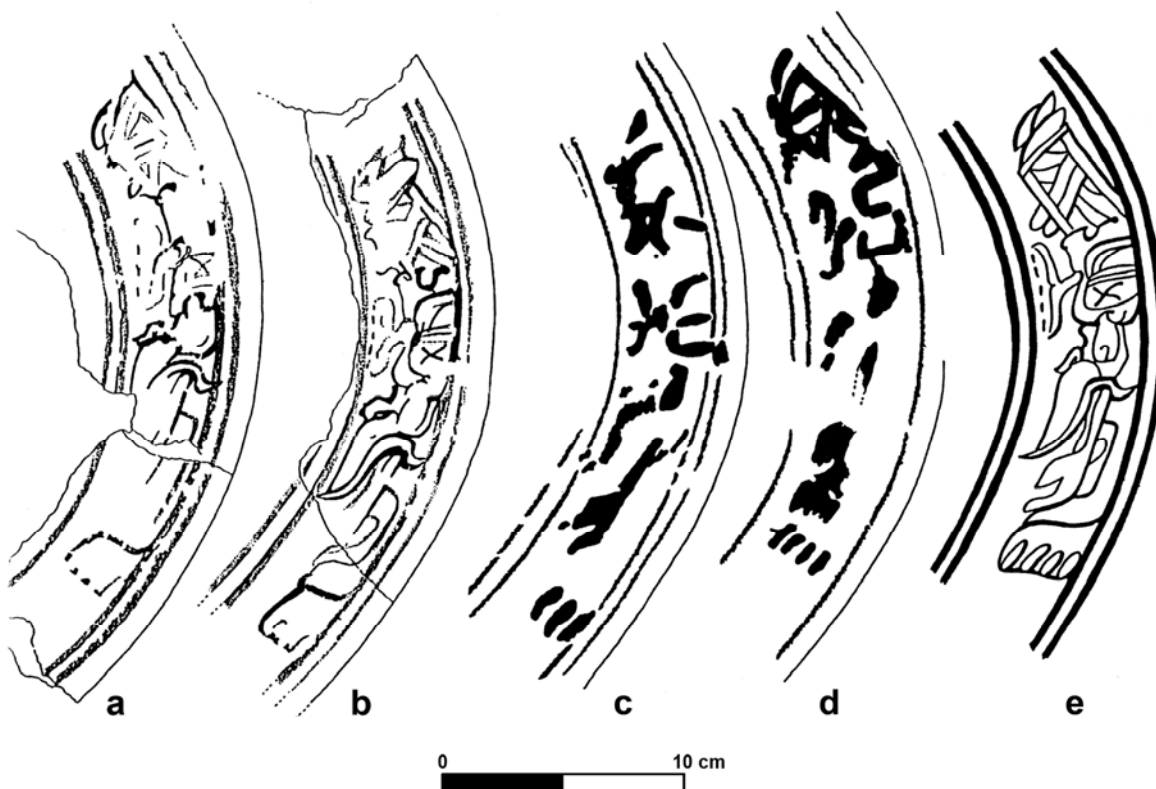
Figura 12 Detalle de motivos pintados en el interior del plato del Entierro 7 mostrando un patrón de deterioro en ciertas partes del engobe y la pintura; a y b: motivos deteriorados; c y d: patrón de deterioro; e: reconstrucción del motivo

Tres vasijas policromas completas fueron recuperadas en contexto funerario como parte de la ofrenda del Entierro 7. Este individuo fue localizado debajo del piso de la primera etapa constructiva sin aparente perturbación. De las tres vasijas recuperadas de este entierro, sólo el plato sobre la cabeza estaba pintado en el interior con tres deidades con características monstruosas, pintadas de perfil sobre las paredes viendo hacia el centro del plato. Estos motivos recuerdan los mascarones con representaciones de deidades de trompas largas y ojos cuadrados sin mandíbulas. En este caso, notamos espejos y lirios de agua sobre la frente y extraños tocados amarrados sobre sus cabezas. Además, elementos como lenguas caen de sus bocas (Figura 12). Curiosamente el deterioro del engobe fue hecho intencionalmente. Notamos un patrón de remoción del engobe y pintura únicamente en ciertas partes de estos elaborados motivos (Figura 12).

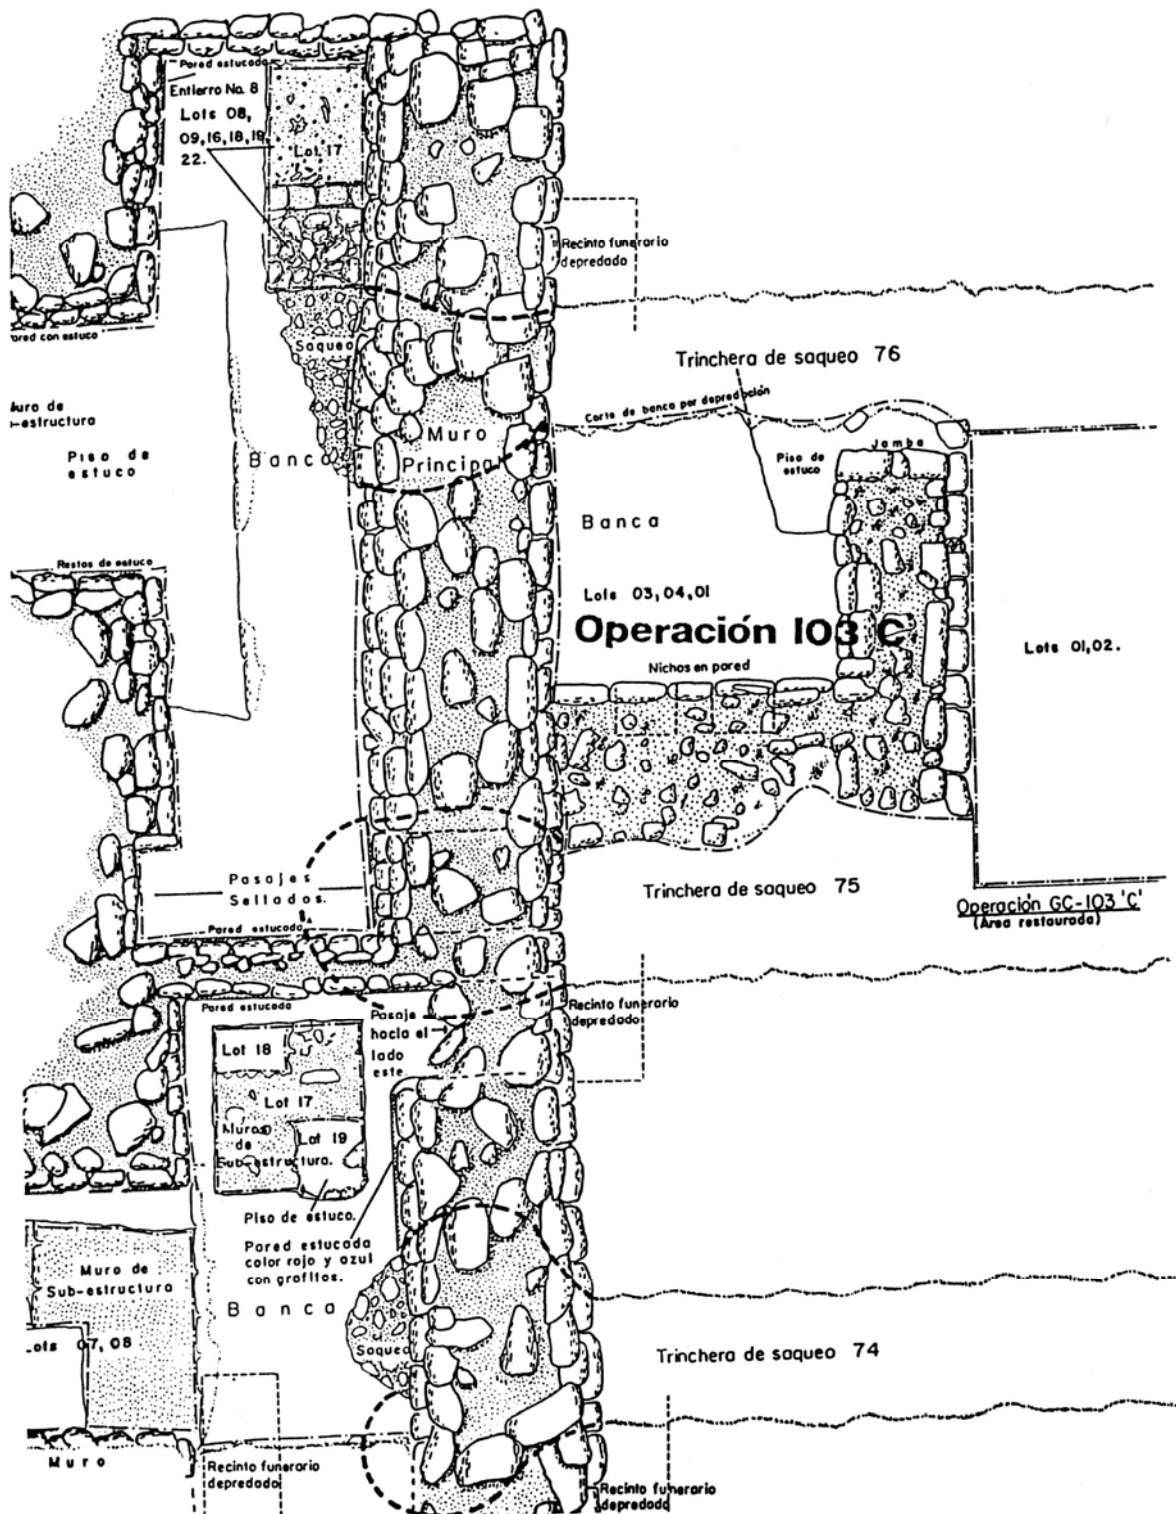
Figura 13 Planta de habitación revelada por la Operación GC 103 C, mostrando muros, bancas y pisos

Para los trabajos de restauración, seleccionamos una porción de la estructura localizada sobre el lado este. Esta área estaba flanqueada por dos trincheras de saqueo lo que ayudó a entender al momento de la excavación la dirección en que la bóveda colapsó y la ubicación de los componentes arquitectónicos como muros, bancas, recintos funerarios, etc. Luego de hacer la limpieza del derrumbe, revelamos las bancas y pisos de estuco existentes en el interior de la mitad de dos cámaras o habitaciones (Figura 13).

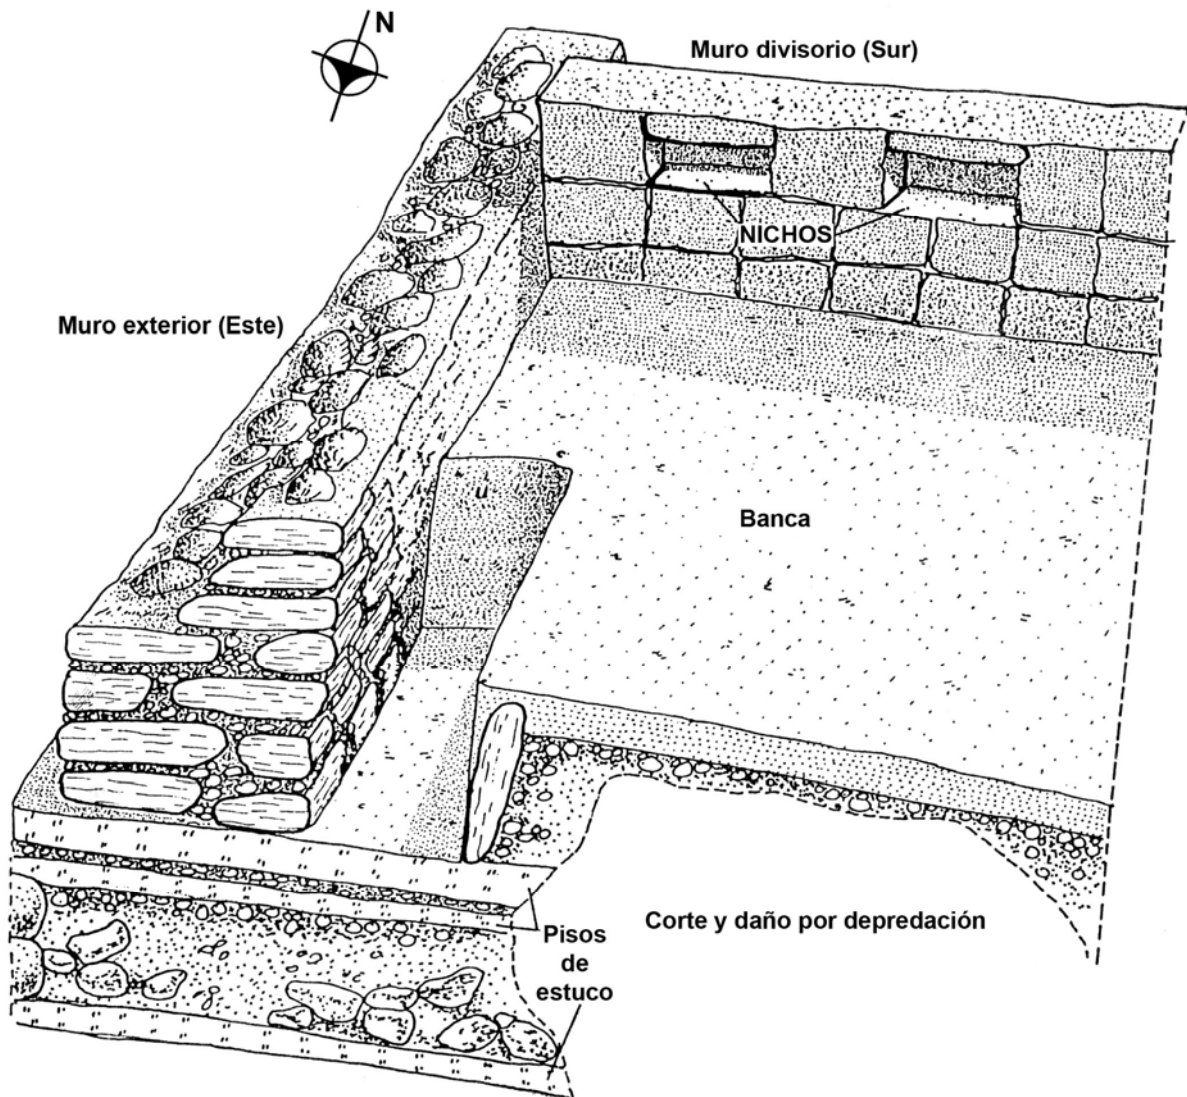
Figura 14 Isométrica del área restaurada mostrando el trabajo realizado en los muros, nichos y bancas restaurados

Estas habitaciones se encontraban divididas por un delgado muro casi colapsado, el cual fue removido debido al extremo deterioro y levantado a plomo nuevamente. Se colocó cada uno de los bloques originales en su lugar original. Singularmente este muro contaba con dos nichos cuadrados, los cuales fueron reconstruidos y estucados de nuevo (Figura 14). La pared exterior de las habitaciones que corrió paralela al eje norte-sur del muro principal también fue restaurada, sin necesidad de derrumbarla por el poco desplome que presentó. Algunas partes de estos componentes arquitectónicos fueron recubiertos con el estuco o repello mencionado para protegerlos de la acción del medio ambiente. Las partes reconstruidas no originales, se diferenciaron con un acabado diferente colocando pequeñas piedras para distinguirlas.
