# EXCAVACIONES ARQUEOLÓGICAS EN LA CATEDRAL METROPOLITANA DE SAN SALVADOR

*Blas Román Castellón Huerta*

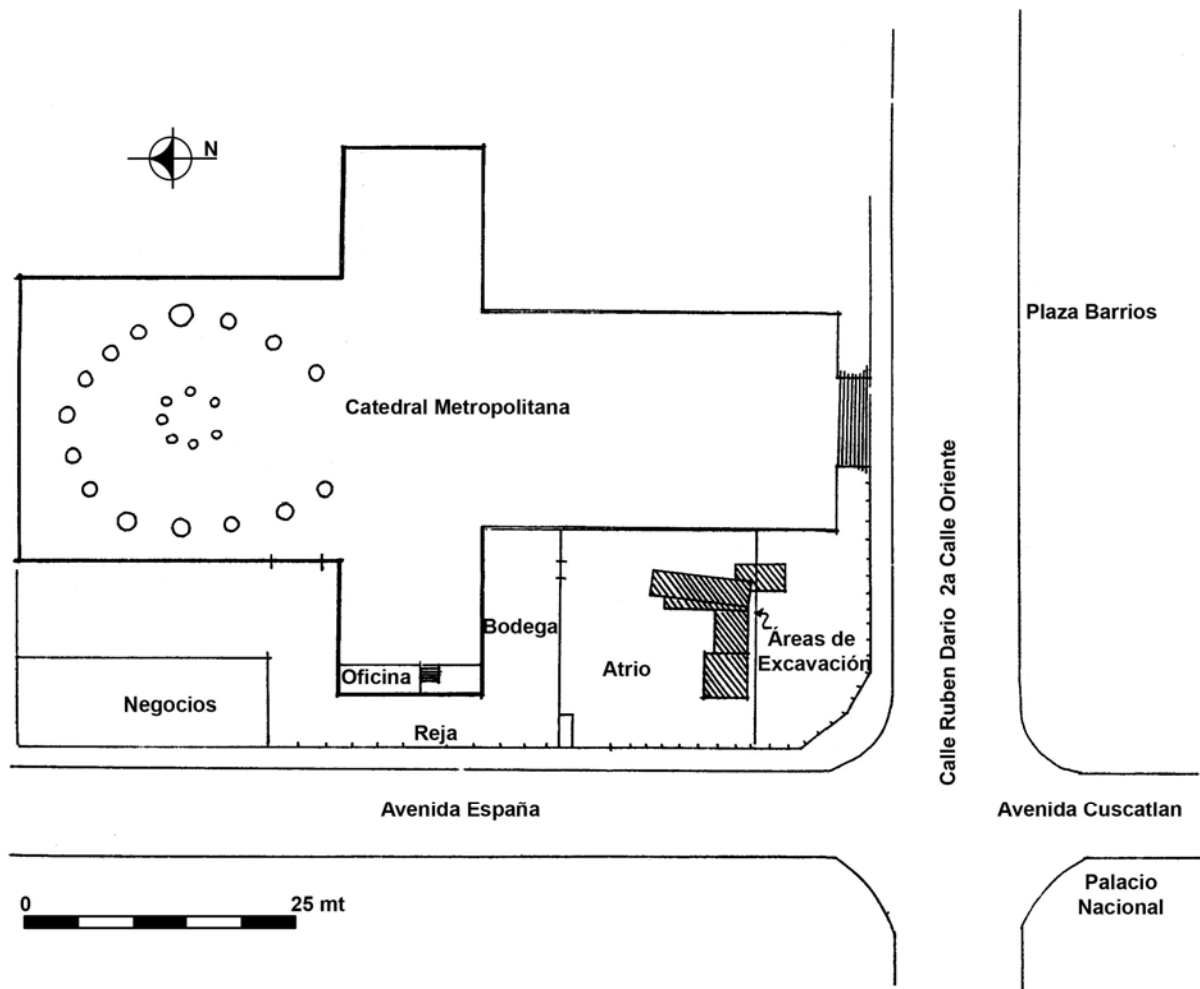
Figura 1 Planta de la Catedral Metropolitana

La presente comunicación tiene por objetivo presentar los resultados del rescate arqueológico practicado recientemente en la Catedral Metropolitana de San Salvador, lugar donde existió el antiguo Convento de Santo Domingo de esta ciudad (Figuras 1, 3 y 4). Este sitio, al igual que todo el centro histórico de esta ciudad, representa una excelente oportunidad para practicar la arqueología histórica en un contexto cultural muy rico y casi inexplorado hasta ahora. A continuación se ofrecen los antecedentes del trabajo, datos históricos, descripción de trabajos arqueológicos, materiales obtenidos y conclusiones generales alcanzadas, con el fin de contribuir al conocimiento de la arqueología histórica en la región centroamericana.

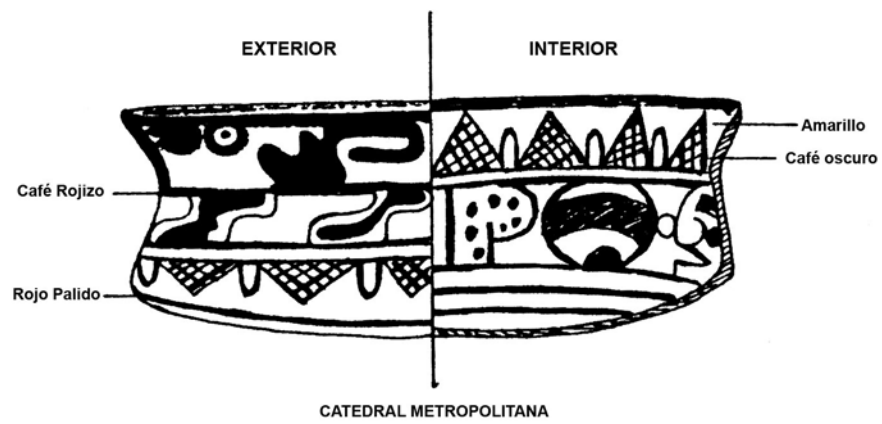
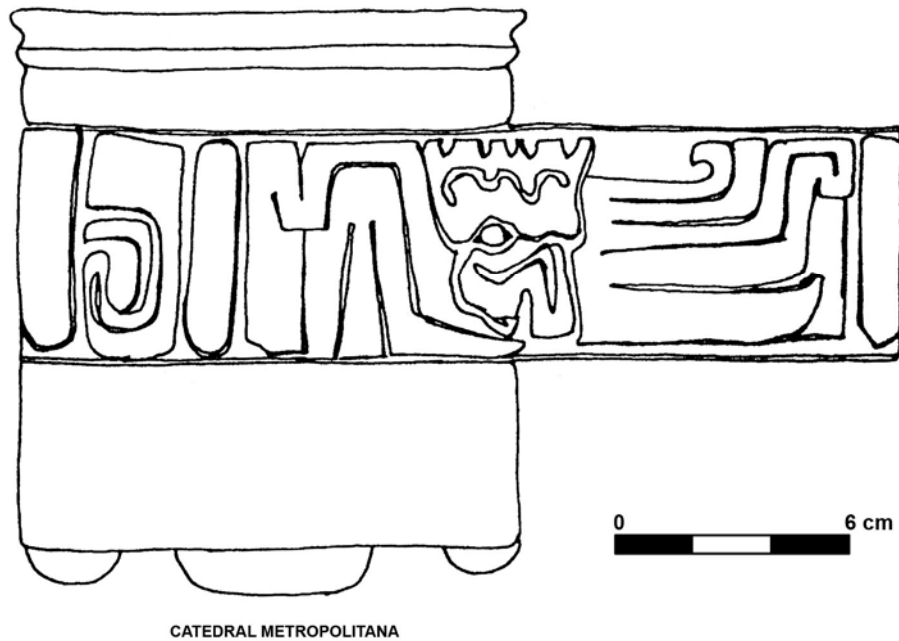
Figura 2 Cerámica hallada en la Catedral Metropolitana

Más adelante se descubrió un entierro en la esquina sur de la trinchera, el cual fue consolidado, recuperado completo con la valiosa ayuda y experiencia de Víctor Manuel Murcia, su equipo de ayudantes de Chalchuapa. Esa misma semana, al trabajar sobre el entierro, se localizaron otras cuatro vasijas prehispánicas, *in situ*, con lo cual complementamos información que no teníamos sobre la procedencia de estas piezas y su profundidad (Figura 2).

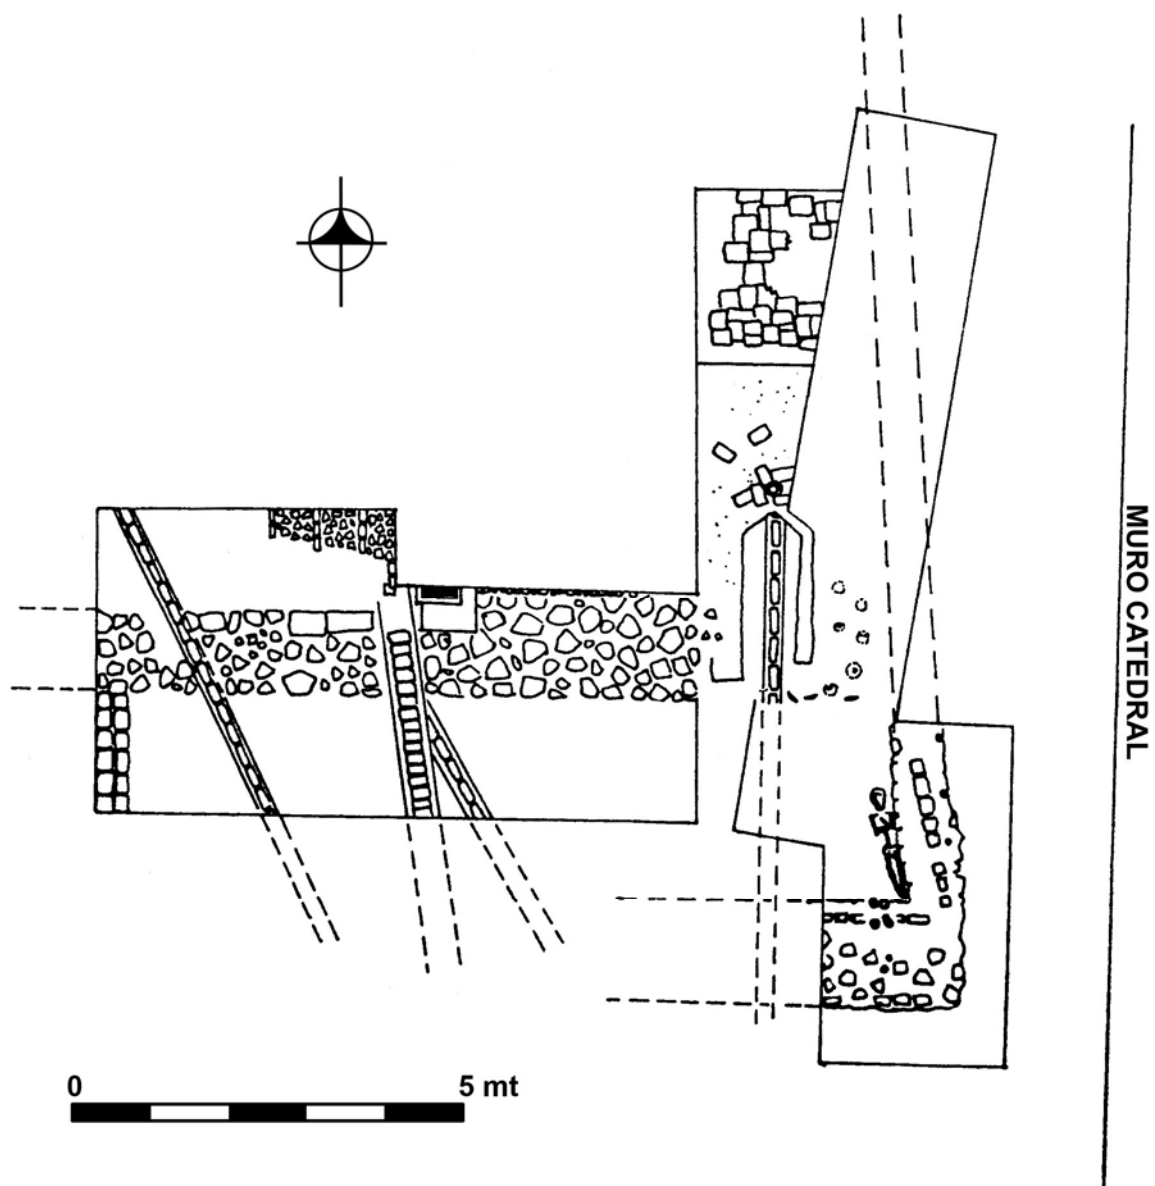
Figura 3 Planta de excavación en la Catedral Metropolitana

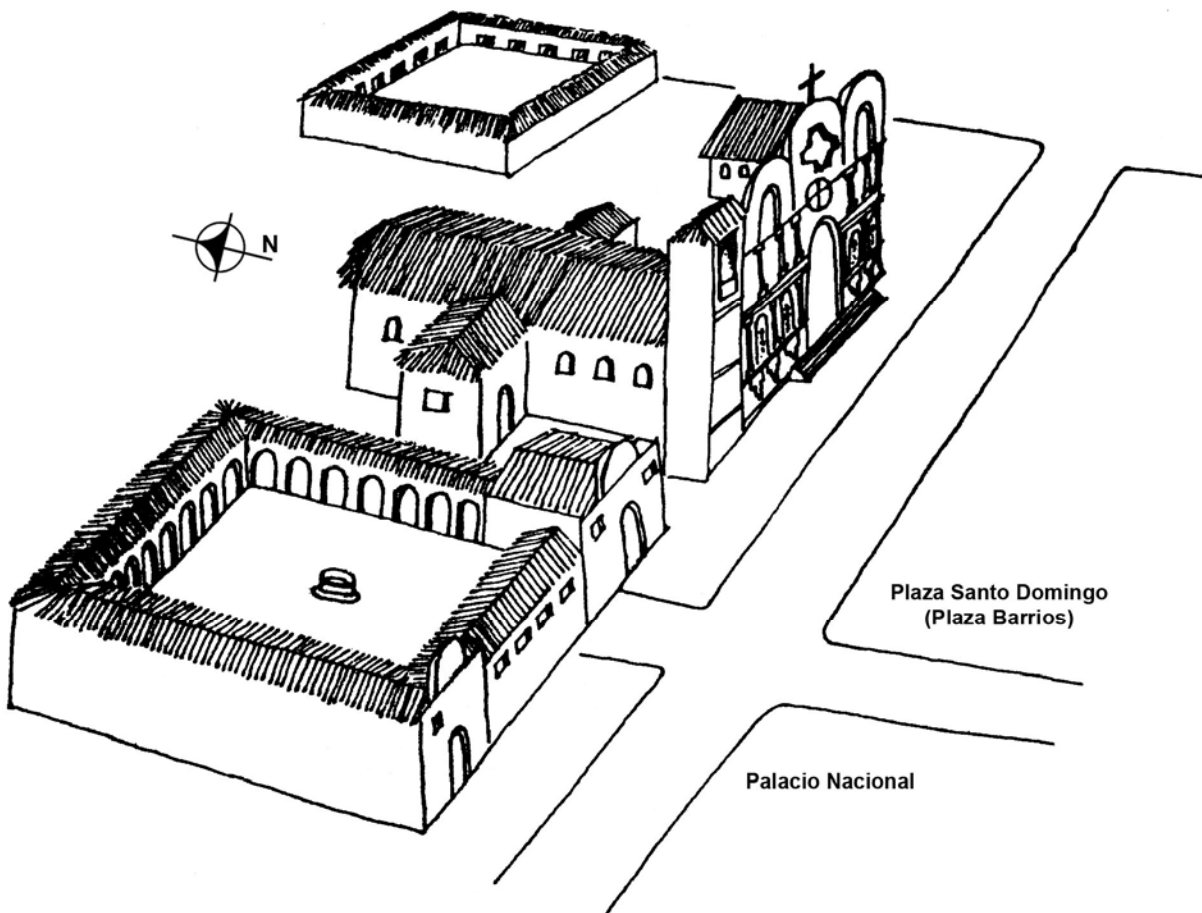
Figura 4 Reconstrucción hipotética de la Iglesia y Convento de Santo Domingo en San Salvador
