1996 Los trabajos arqueológicos dentro de la restauración del Ex Convento Hospitalario de Betlemitas, centro histórico de la ciudad de México. En *IX Simposio de Investigaciones Arqueológicas en Guatemala, 1995* (editado por J.P. Laporte y H. Escobedo), pp.591-600. Museo Nacional de Arqueología y Etnología, Guatemala (versión digital).

# LOS TRABAJOS ARQUEOLÓGICOS DENTRO DE LA RESTAURACIÓN DEL EX CONVENTO HOSPITALARIO DE BETLEMITAS, CENTRO HISTÓRICO DE LA CIUDAD DE MEXICO

*Elsa Hernández Pons  
Juan E. Vanegas Pérez*

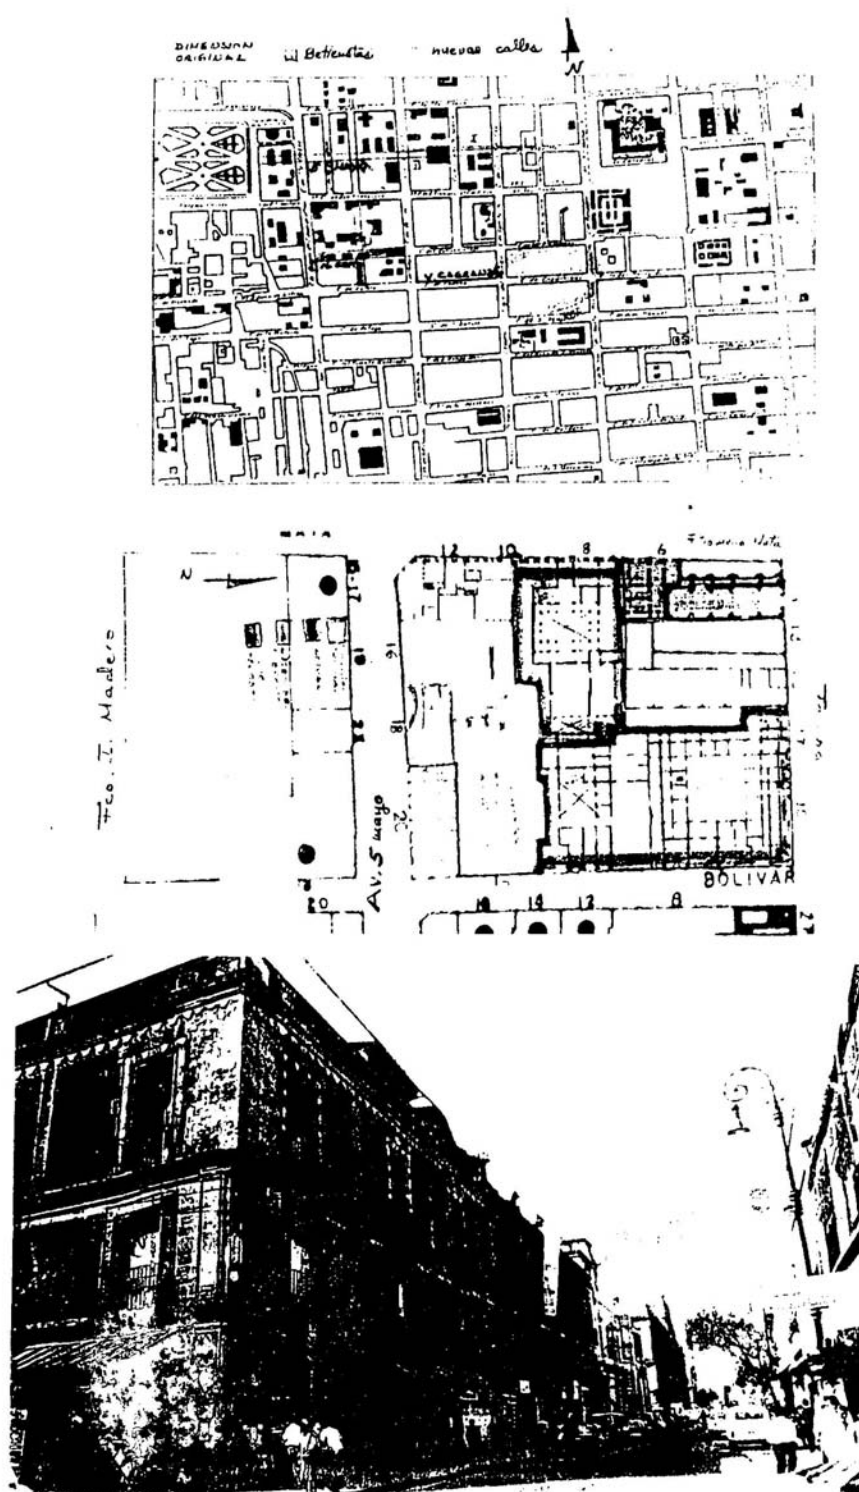
Figura 1 a) localización del área de Betlemitas dentro del Plano de García Conde 1793–1830 y como lo "rompe" la nueva calle de "5 de Mayo" en 1881; b) dimensión original del espacio de los Betlemitas y sus diferentes fragmentaciones a lo largo de las transformaciones de la Ciudad de México después de 1821; c) vista del edificio del Ex Convento de Betlemitas, sobre la calle de Tacuba, en 1993

La dimensión original de la construcción de Lorenzo Rodríguez se ha visto mutilada históricamente, con las transformaciones de la Ciudad de México y su fragmentación para la venta durante muchos años. Así, tenemos que de la construcción inicial que llegaba hasta la calle de San Francisco, en 1881, se abre la calle de 5 de mayo, quedando sólo la mitad de Betlemitas (Figuras 1a, b; 2a, b). Se fragmenta y vende a diferentes personas, por lo que actualmente queda sólo una octava parte del inmueble, que corresponde a los dos claustros religiosos.

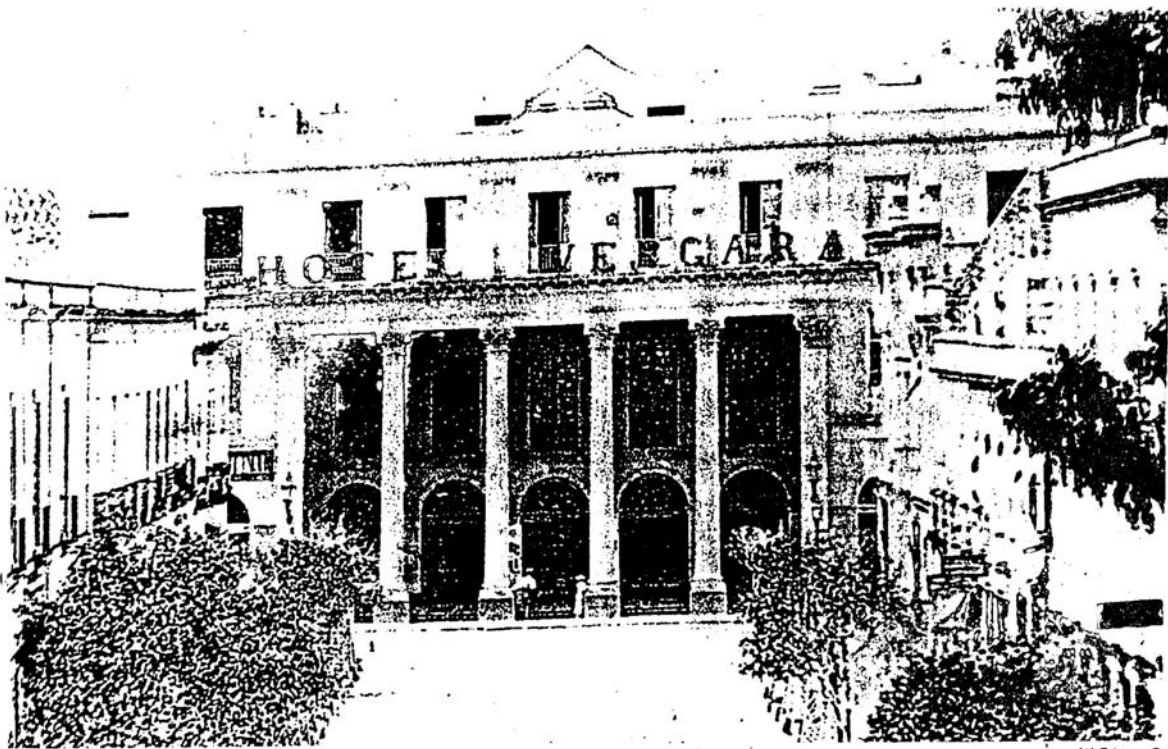
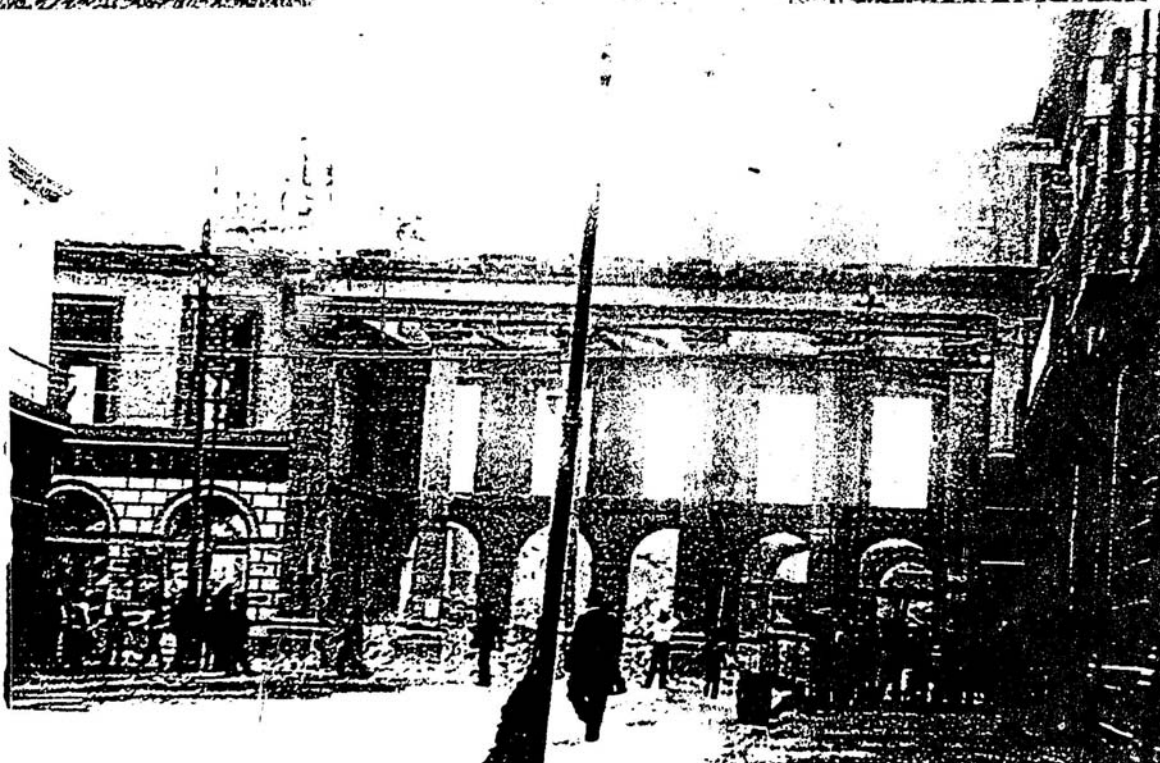
Figura 2 a) el convento fue reutilizado para el Hotel Vergara y el Teatro Principal; b) la construcción en el momento de ser demolida para continuar la calle de 5 de mayo.  
Ambas fotos tomadas de: Tobar y de Teresa 1992

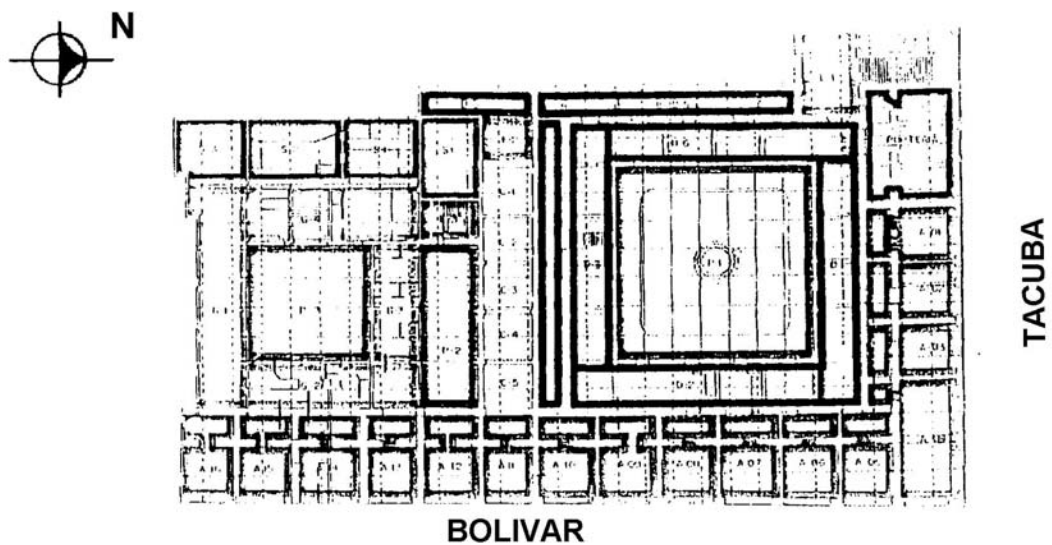
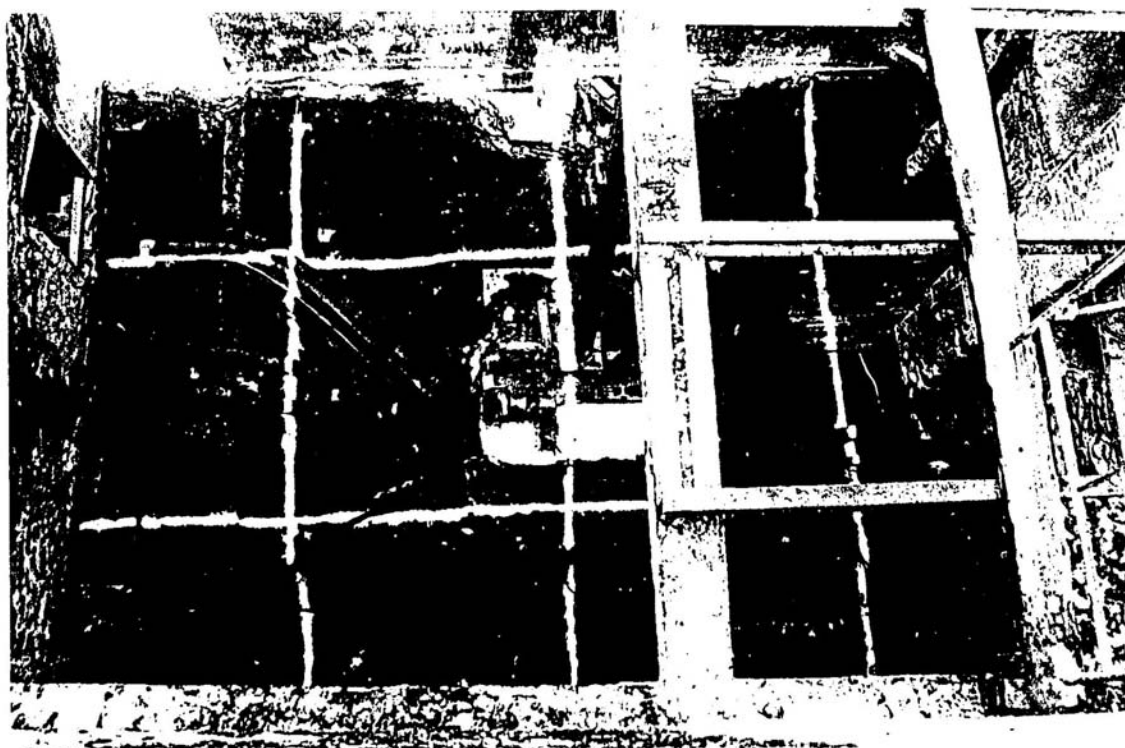
Figura 3 Retícula de excavación y áreas de trabajo por espacios funcionales

La segunda temporada de excavación se realizó por *espacios funcionales*, para lo cual dividimos las áreas de actividad del espacio a excavar y les dimos una nomenclatura propia (Figura 3a).

Cada arqueólogo se responsabilizó de la excavación de uno de estos espacios, desde la descripción de las condiciones del terreno, agregados, etc., así como la retícula de excavación y el desarrollo del trabajo arqueológico, entregando el informe de excavación, así como del análisis de los materiales (Figura 7). Por lo tanto la interpretación final de las ocupaciones fue más completa ya que en la mayoría de las veces, cada muestrario enriquecía lo que otro arqueólogo había realizado. Al finalizar este proceso integral, se abrían nuevos frentes de excavación. Este mecanismo permitió manejar etapas completas de ocupación de las diversas áreas del edificio, o delimitar la extensión original de otros más.

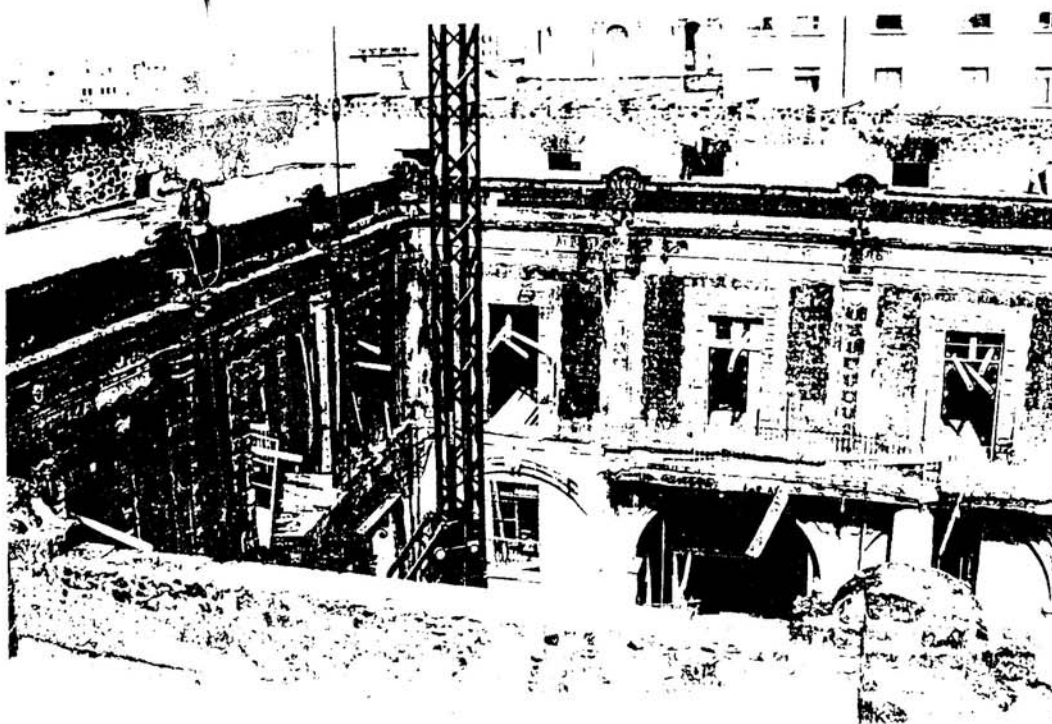
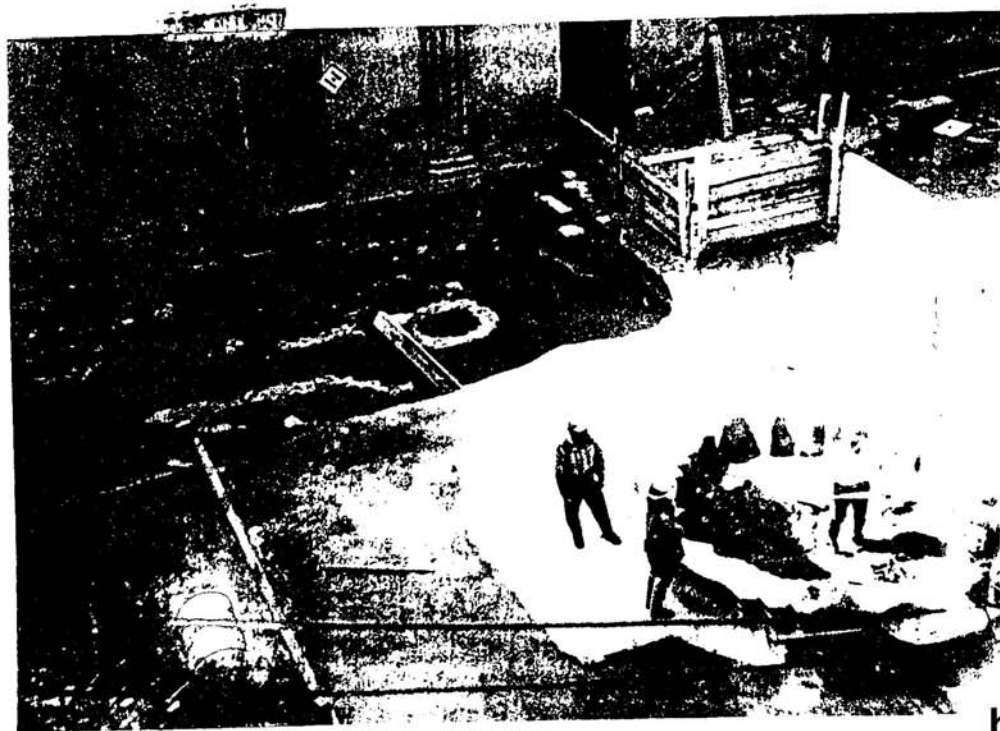
Figura 4 a) vista superior del Claustro principal durante los trabajos. De poniente a oriente;  
b) vista del patio principal durante el inicio de la excavación

El patio principal o Claustro principal conserva su arquitectura original abajo de los agregados posteriores, así como su fuente, al centro del patio y la disposición de las jardineras. Se ha excavado sólo parcialmente, pero está muy completo (Figuras 4b, 6).

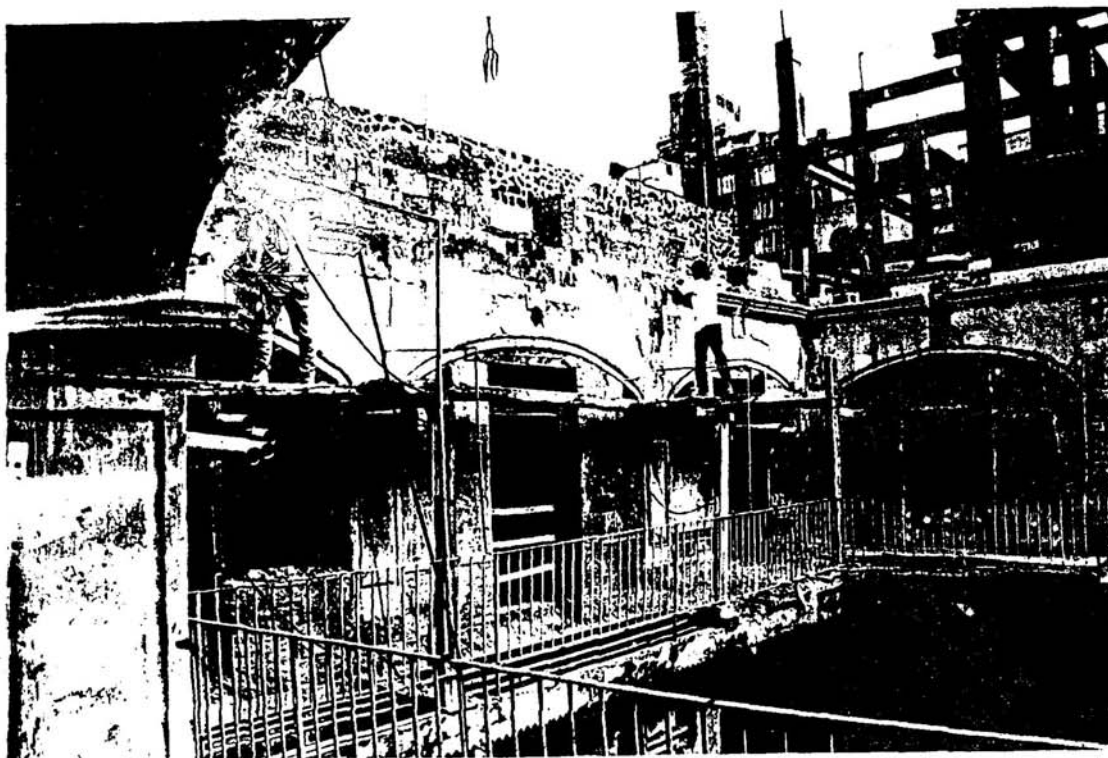
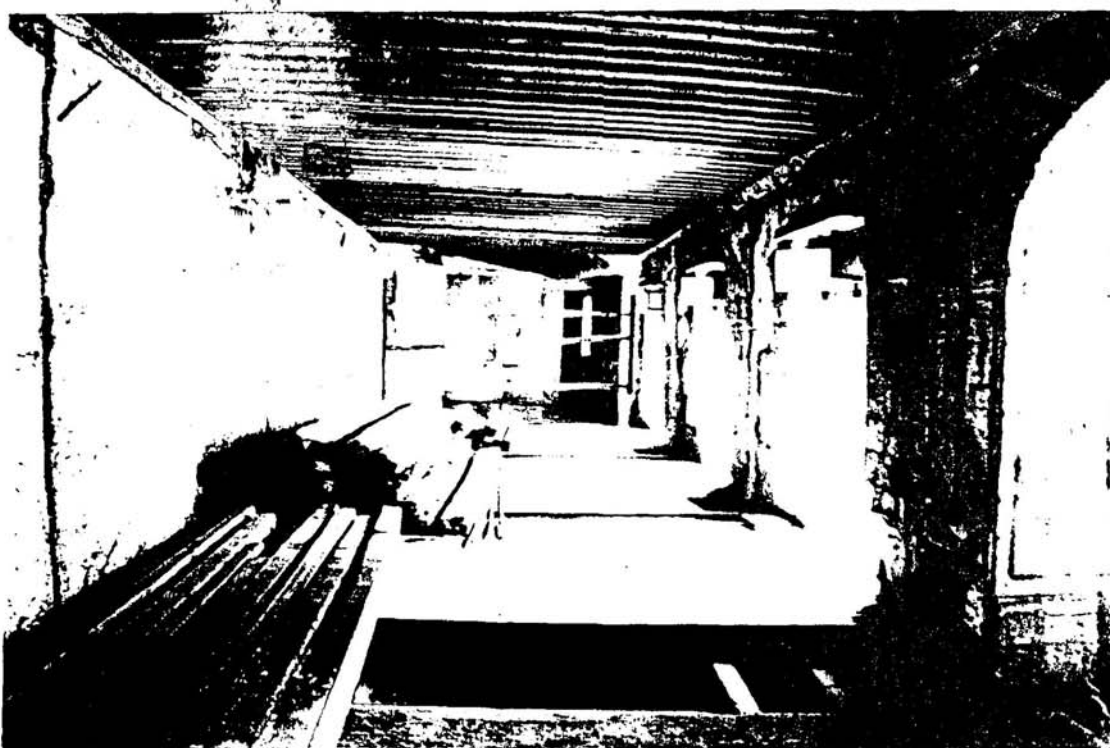
Figura 6 Vista exterior e interior del Claustro del Noviciado, en su segundo nivel, durante los trabajos de liberación de agregados

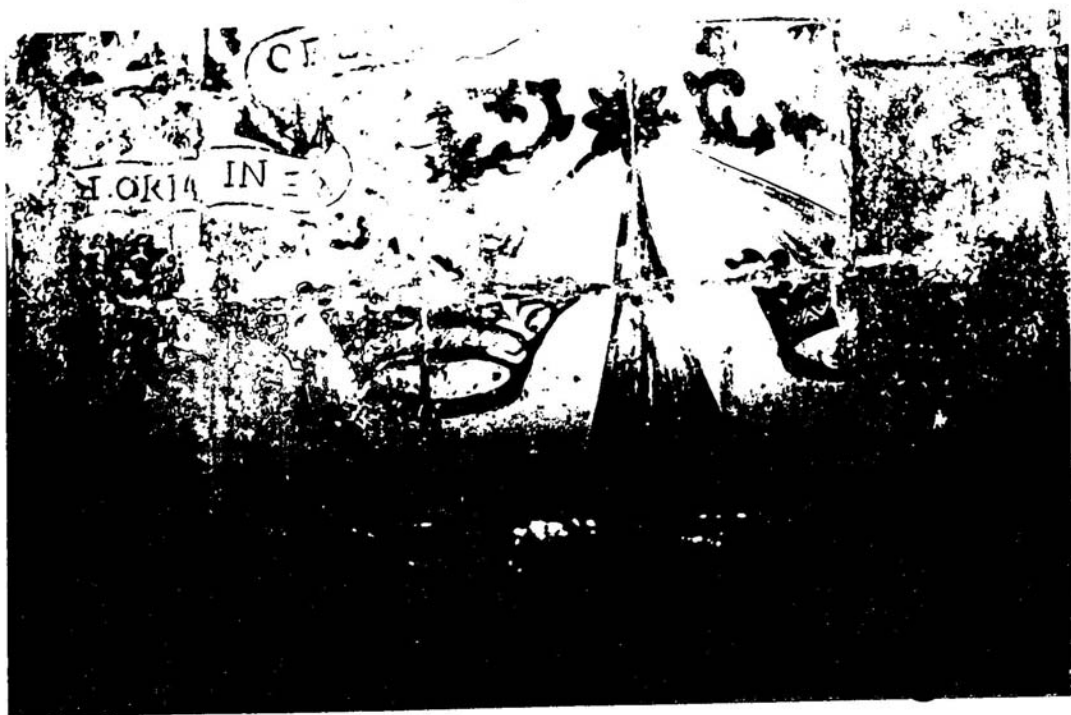
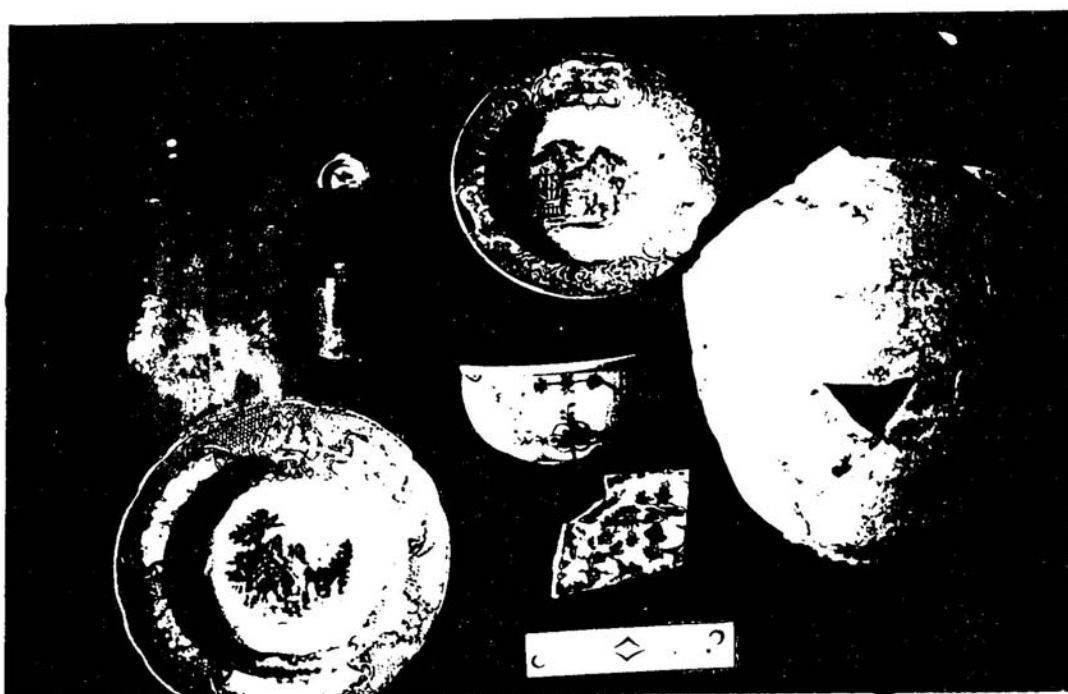
Figura 7 a) emblema de la Orden de Bethlem, en azulejo, se encuentra *in situ* en los muros de la Portería; b) una muestra del material cerámico recuperado durante la excavación
