### BALAMKU, CAMPECHE, MÉXICO: HISTORIA DEL GRUPO SUR

*Charlotte Arnauld  
Marie France Fauvet-Berthelot  
Dominique Michelet  
Pierre Becquelin*

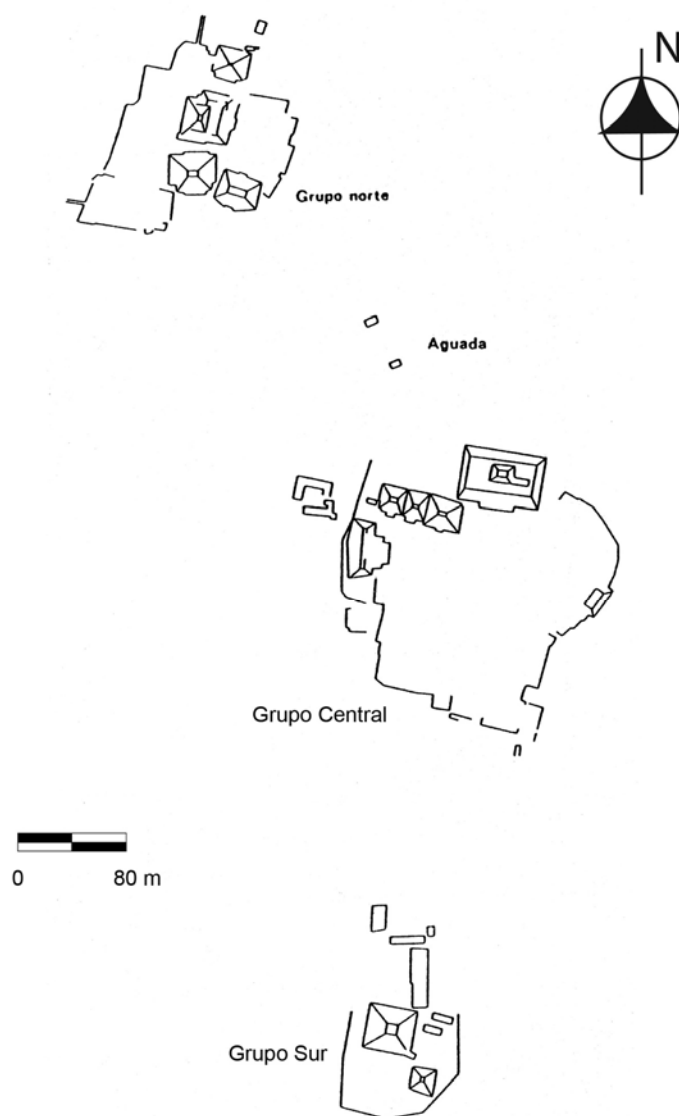
Figura 2: Esquema de localización de los tres grupos topografiados en febrero y marzo de 1995 por J.P. Courau

Después de las primeras intervenciones de emergencia, un grupo de especialistas, encabezado por el arqueólogo Ramón Carrasco V. y al cual se integraron dos investigadores franceses, llevó a cabo trabajos más sistemáticos en 1994-1995: descubrimiento completo del friso, que mide en total 16.80 m de largo por 1.75 m de alto; estudio de su contexto arquitectónico y temporal; análisis de su iconografía, a cargo de Claude F. Baudez, consolidación del estuco y de la estructura; aproximación de la configuración general del sitio mediante el levantamiento topográfico de sus tres grupos principales, central, norte y sur, realizado por Jean Pierre Courau. El arqueólogo Ramón Carrasco V. también excavó y restauró las fachadas de los dos edificios adyacentes a la estructura del friso, los cuales se ubican en el lado norte de la plaza principal del Grupo Central (Figura 2).

Los trabajos de R. Carrasco V. se concentran en el Grupo Central (1994-1995, 1997), mientras que los nuestros se aplican por el momento al Grupo Sur. De antemano parecía conveniente empezar más bien por el Grupo Norte (Figura 2). Sin embargo, durante la temporada de trabajos preliminares de noviembre de 1995, nos dimos cuenta de que varias estructuras del Grupo Sur habían sido gravemente afectadas por saqueos, a los cuales se sumaban daños provocados por los dos huracanes ocurridos dos meses antes, Ópalo y Roxana: elementos arquitectónicos importantes, o bien ya se habían caído o estaban a punto de caerse. En particular, una estructura de gran interés, la pirámide D5-5, requería una intervención de rescate.

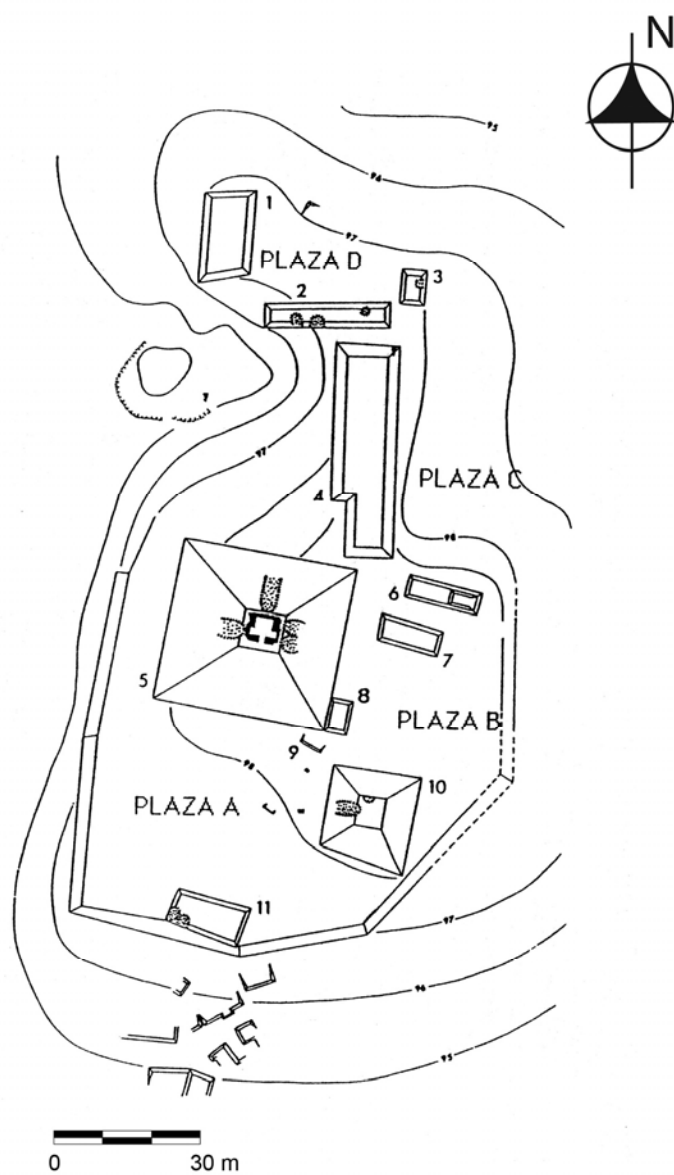
Figura 3: Plano del Grupo Sur

El Grupo Sur consta de cuatro plazas, que juntas conforman la figura de una C invertida, orientada norte-sur (Figura 3). En la extremidad sur, la Plaza A es la principal ya que la pirámide D5-5 la domina; las tres estelas conocidas en el Grupo Sur se encuentran en esta plaza, ubicadas en el pie de la Estructura D5-5 y D5-102. Las dos estelas que están ubicadas al pie de D5-10, una clavada y la otra recostada, todavía conservan algunos glifos visibles en bajo relieve sobre un canto; frente a la base de la escalinata de D5-5, la tercera es hipotética, ya que sólo grandes fragmentos de una piedra tallada de gran tamaño quedan empotrados en las raíces de un amate matapalo (*Ficus strangulator*).

La Plaza A es la más antigua, con una primera fase de construcción que remonta al final del Preclásico, detectada tanto debajo del templo D5-5 sub como en la Estructura D5-11 ubicada frente a D5-5. La Plaza B constituye el espacio privado de la Estructura D5-10, la cual era probablemente, como veremos, una residencia de prestigio, construida sobre una plataforma de 3.50 m de altura en el lado sur de la plaza; en los lados norte y oeste, hay también dos estructuras más pequeñas, D5-7 y D5-8. La Plaza C se abre delante de la Estructura D5-6, un montículo de tamaño mediano, y de la Estructura D5-4, una plataforma de casi 30 m de largo y 3.50 m de alto. Finalmente, al norte está la Plaza D, rodeada por tres montículos, todos aparentemente más bajos que D5-10 y D5-4.

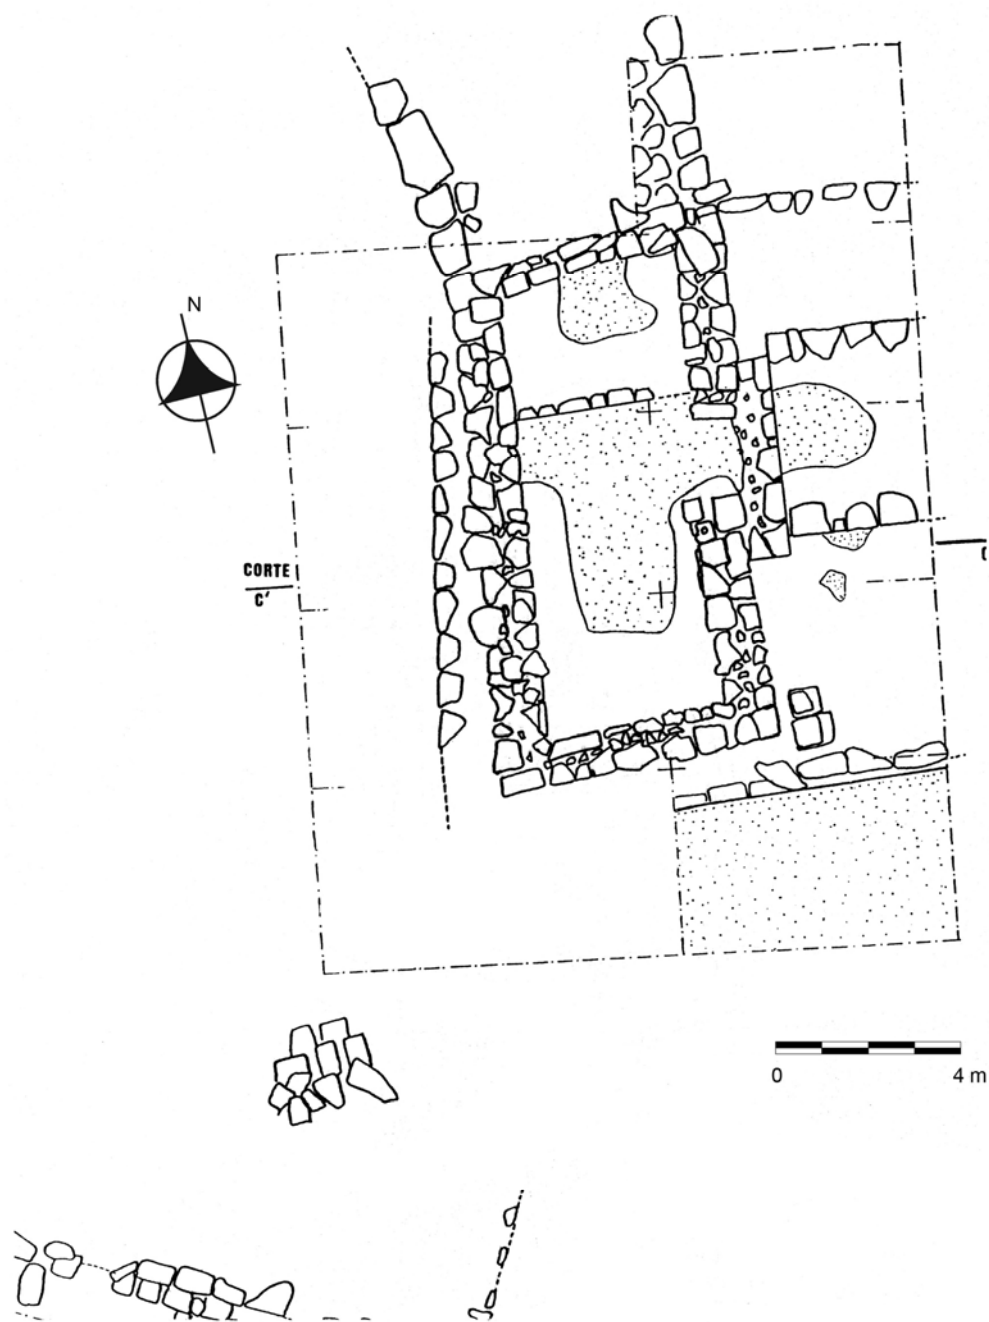
Figura 4: Plano de la Estructura D5-8

Las pequeñas estructuras D5-8 (Figura 4) y D5-7 forman parte de la Plaza B, y la Estructura D5-3 de la Plaza D. A nivel estratigráfico de sus pisos exteriores, es posible mostrar que D5-8 es posterior a la construcción de D5-10 y que D5-3 es posterior a la construcción de D5-4. En cuanto a D5-7, parcialmente excavada, sólo la presencia de algunas piedras de estilo Río Bec permite pensar que sería posterior a D5-10 y más o menos contemporánea de D5-8 (Cuadro 2). Las tres son estructuras tardías, con una proporción variable de piedras al estilo Río Bec. No fueron desmanteladas porque son posteriores al desmantelamiento y al rellenado de D5-5 sub. *Grosso modo*, deberían de ser contemporáneas de la fase de reconstrucción abortada. Sin embargo, en el caso de estas tres estructuras, la construcción fue terminada. Por lo tanto, hay que considerar que ellas representan un momento cronológicamente (¿anterior o posterior?) y funcionalmente distinto de esta fase de restauración fallida.

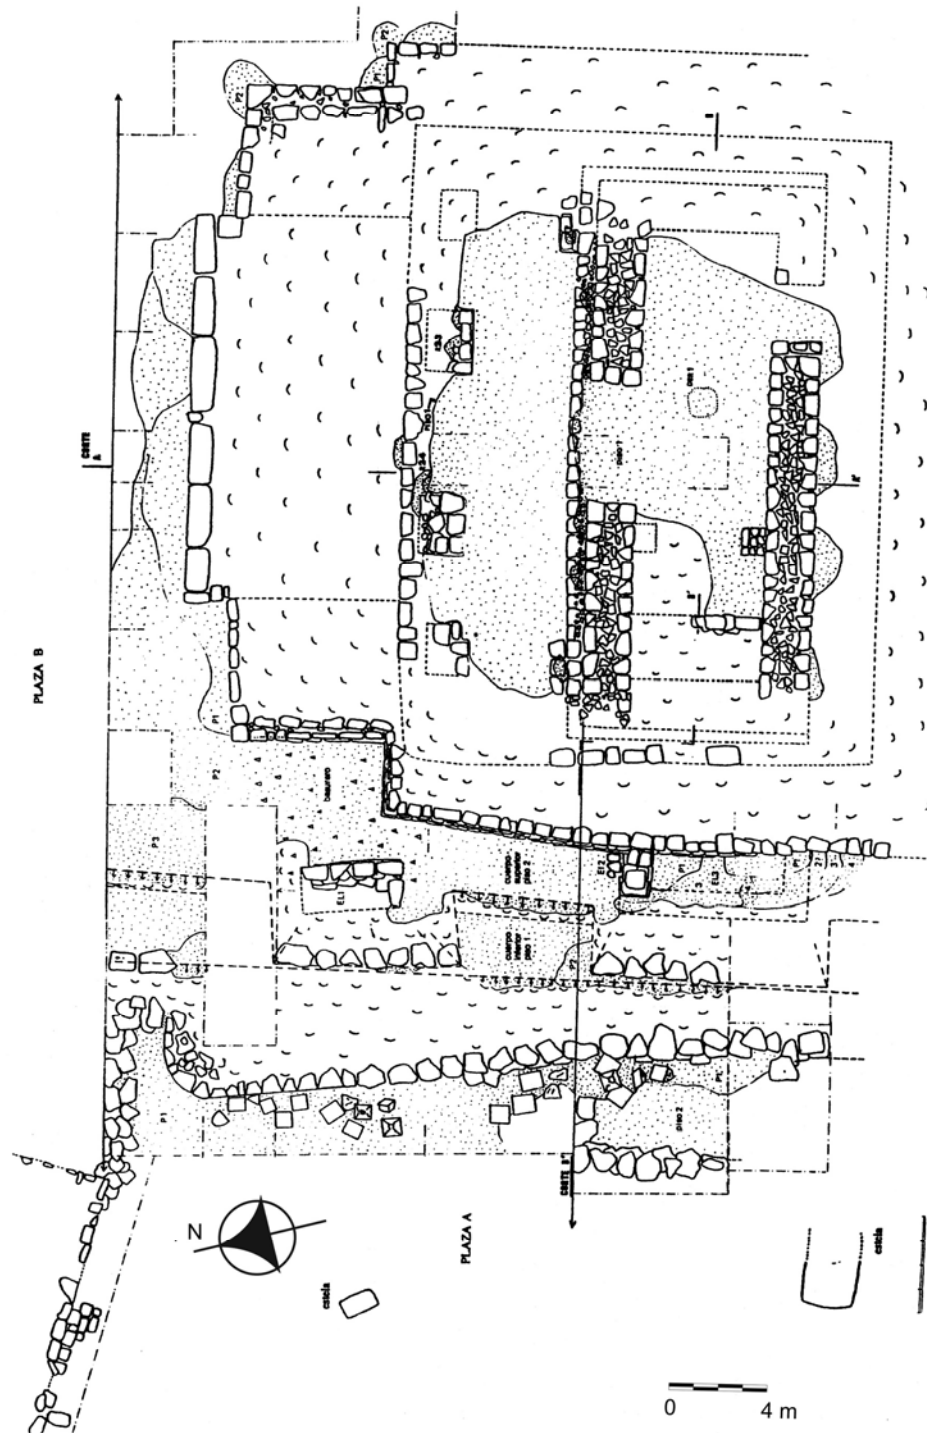
Figura 5: Plano de la Estructura D5-10

Esta parte inferior abarca dos cuerpos escalonados que forman el sistema de contención de la Plaza B sobre la Plaza A (Figura 5), ya que como vimos, la primera es más alta que la segunda (de casi 2 m). De estos dos cuerpos, solo hemos hallado los pisos estucados sobre los rellenos de piedra, sin las paredes de contención ya que fueron desmontadas, probablemente para extraer las piedras labradas. En cambio, hemos despejado los vestigios de una reconstrucción posterior del cuerpo inferior, que empleaba piedras talladas al estilo Río Bec, vestigios entre los cuales hay un muro bien hecho, con esquina redondeada semejante a las esquinas de las estructuras del Clásico Tardío restauradas en el Grupo Central de Balamku por Carrasco. Este muro no fue acabado.

La Estructura D5-10 es un edificio de un solo cuarto, con techo de bóveda de mampostería, de 11 m de largo por 4.75 m de ancho (medidas externas), cuya amplia puerta principal abre sobre el espacio exterior de la plataforma que forma una terraza de 33 m<sup>2</sup>, cubierta por un tejadillo de materiales perecederos sostenido por cuatro pilares de mampostería (Figura 5). También hay una pequeña puerta en la extremidad este del muro trasero. En la extremidad opuesta (oeste), el cuarto tiene una banca (1.25 m de ancho); dos pilares interiores apoyados a los muros delantero y trasero, de los cuales uno conserva un sistema de amarre para cuerdas, que permitían aislar esta extremidad del cuarto con banca por medio de cortinas. Estos detalles, el plano general y la terraza delantera cubierta, demuestran que el edificio D5-10 no era un templo como lo sugería *a priori* su aposento único y su alto basamento, sino una residencia de la élite. Observemos que D5-10 se ubica justo al lado de la pirámide-templo D5-5, con una fachada hacia la misma plaza A y dos estelas a su pie, pero que su fachada principal (la norte) da sobre un espacio propio, la Plaza B, la cual queda a un nivel más elevado que la Plaza A, de casi 2 m.

Lo más notable de esta residencia D5-10 es su bóveda de saledizo, hecha con grandes lajas talladas bastante gruesas (dimensiones medianas: 70 x 35 x 12 cm), soportada por muros de gran espesor (1 m), que cubría un cuarto bastante ancho (2.65 m). Es sin duda un poco posterior a la del templo D5-5 (lo sabemos por la correlación de los pisos de la Plaza A), que fue construida de manera mucho más somera y que resistió mejor al paso del tiempo. La bóveda de D5-10 constituye un intento poco hábil de techar una residencia, o sea un cuarto amplio, en una época temprana (Clásico Temprano). Sobre esta bóveda derrumbada, de la cual hemos excavado los escombros *in situ* adentro del cuarto, fue depositado un escondite de cuatro recipientes de cerámica superpuestos (uno colocado boca arriba y los tres superiores boca abajo; diámetro de casi 40 cm). Los cuatro pertenecen al grupo cerámico Águila, lo que fecha el derrumbe de la bóveda para el Clásico Temprano.
