1998 Nuevas excavaciones en el Templo V, Tikal. En *XI Simposio de Investigaciones Arqueológicas en Guatemala, 1997* (editado por J.P. Laporte y H. Escobedo), pp.54-70. Museo Nacional de Arqueología y Etnología, Guatemala (versión digital).

# NUEVAS EXCAVACIONES EN EL TEMPLO V, TIKAL

Oswaldo Gómez

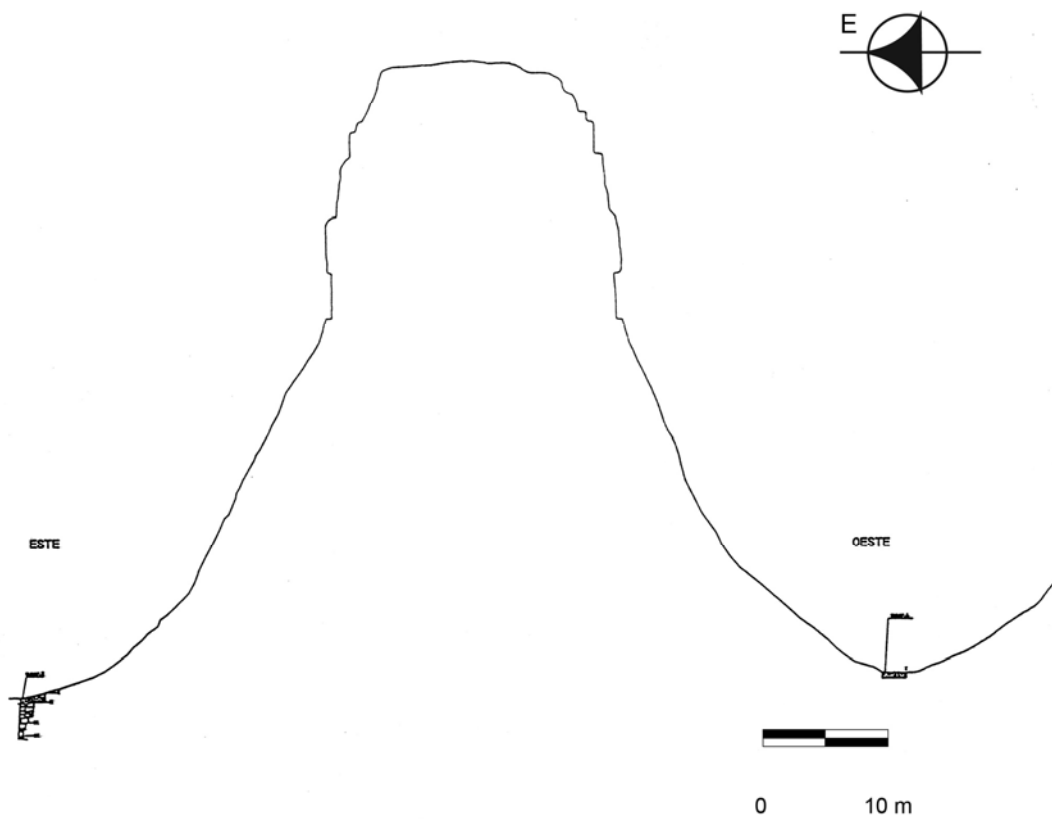
Figura 1 Plano general del Templo V indicando las suboperaciones

Perfil Este-Oeste, Templo V, Tikal

El Proyecto Templo V es, principalmente, una intervención que pretende restaurar la escalinata ceremonial y la fachada lateral oeste para lograr dar una idea de la forma arquitectónica original del edificio (Figura 1). Ineludiblemente debemos, también y de ser posible, aproximarnos a conocer las posibles etapas de construcción y uso del edificio, a quién fue dedicado y el papel que desempeñó en el desarrollo religioso, político y social de Tikal.

Dentro de la suboperación 21, frente a la esquina noroeste de la escalinata, fueron descubiertos cuatro pisos, el primero es sobre el que se asienta el edificio que conocemos como Templo V y los otros tres en realidad se trata de un piso con dos diferentes remodelaciones.

Dentro de la suboperación 24, frente al eje central de la escalinata, se descubrieron los mismos dos pisos solamente que aquí el segundo piso solamente tenía una remodelación.

En la suboperación 20 se definió satisfactoriamente el piso 1 y del piso 2 solamente se localizó un fragmento pequeño y mal preservado en la esquina noreste.

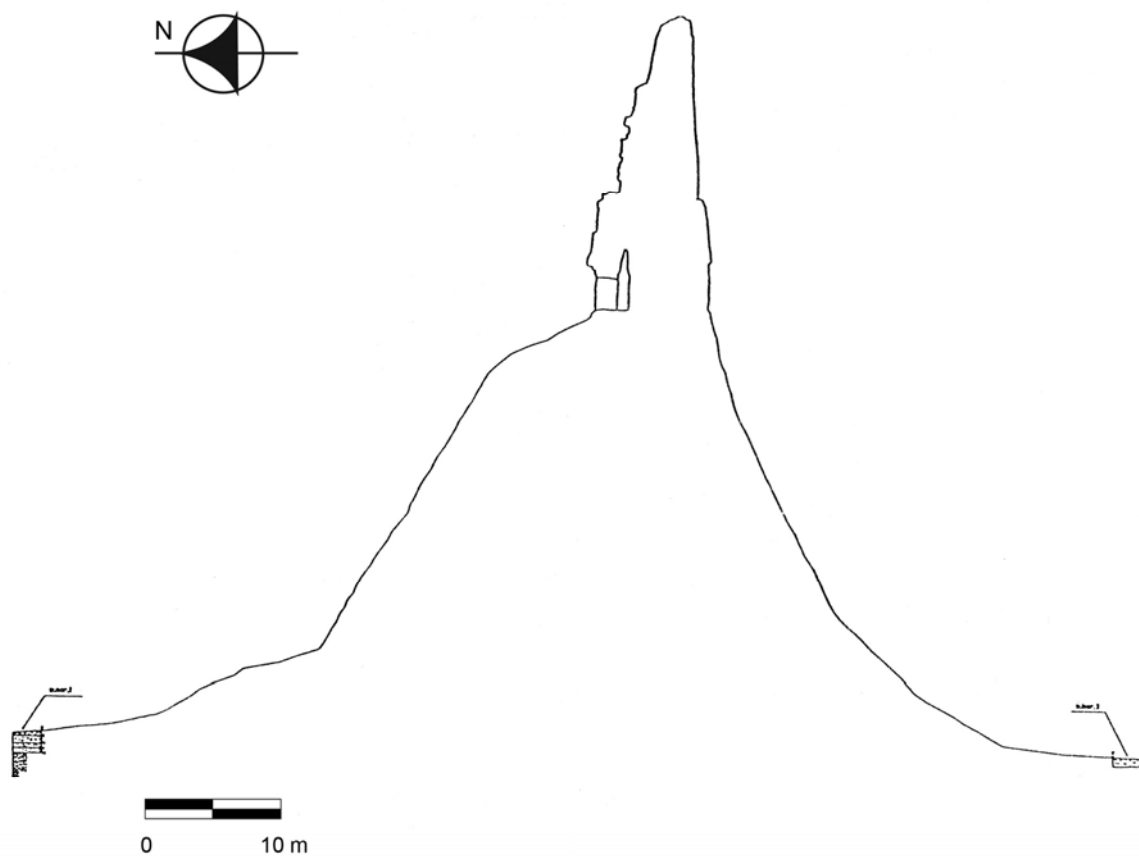
Figura 2 Subestructura 5D-5-Sub 1

La excavación de la suboperación 20 puso al descubierto, bajo el nivel del piso 2, parte de un muro que inicialmente se pensó era un muro de las cajas constructivas de la plataforma basal, sin embargo la ausencia de la mayor parte del piso 2 nos hizo pensar que se podría tratar de un elemento funerario intrusivo, razón por la que se decidió excavarlo. El resultado fue la presencia del extremo norte (2.50 m de ancho máximo, 1.40 de largo visible y 0.65 m de alto), de una pequeña estructura con muros bastante burdos la cual definitivamente no tiene relación directa con el edificio. Para conocer el periodo de construcción de la subestructura se excavó un pozo de sondeo de 1 x 1 m, el resultado fue un fechamiento para el periodo Clásico Temprano, complejo Manik, logrado por la presencia de un depósito de cerámica (#2) incluido dentro del relleno de la estructura.

Perfil Norte-Sur, Templo V, Tikal

Para tratar de definir la longitud de la subestructura excavamos la suboperación 28, que consiste en un túnel paralelo al muro oeste de la 5D-5-sub 1 y que orientamos con rumbo sur (0.75 m de alto y 0.80 m de ancho). Con esta excavación descubrimos el depósito 4, que contiene fragmentos grandes de cerámica, huesos humanos y animales en cantidades considerables, dentro de una matriz de tierra negra, que aún se está excavando pero que su análisis preliminar muestra tipos propios del Clásico Temprano.

El hallazgo, bajo el piso dos, de la estructura denominada 5D-5-Sub 1 (a la cual se asocian los depósitos 1, 2 y 4), es un claro ejemplo del momento Clásico Temprano en el sector que hoy ocupa el Templo V. Especialmente al referirnos a los depósitos 2 y 4, los cuales evidencian ceremoniales especiales. El depósito 2, dentro del relleno de la 5D 5-Sub 1, está integrado por cantidad de cerámica Clásico Temprano de tamaño irregular para un relleno. Caso especial es el depósito 4 con gran cantidad de cerámica del mismo periodo, abundante carbón, obsidiana negra y verde y restos óseos humanos y de animales, quemados o no. La muestra incluye huesos largos, cráneos, costillas y otros. Puede ser que éste haya sido un ritual previo a la construcción del edificio. De momento la investigación está en proceso.

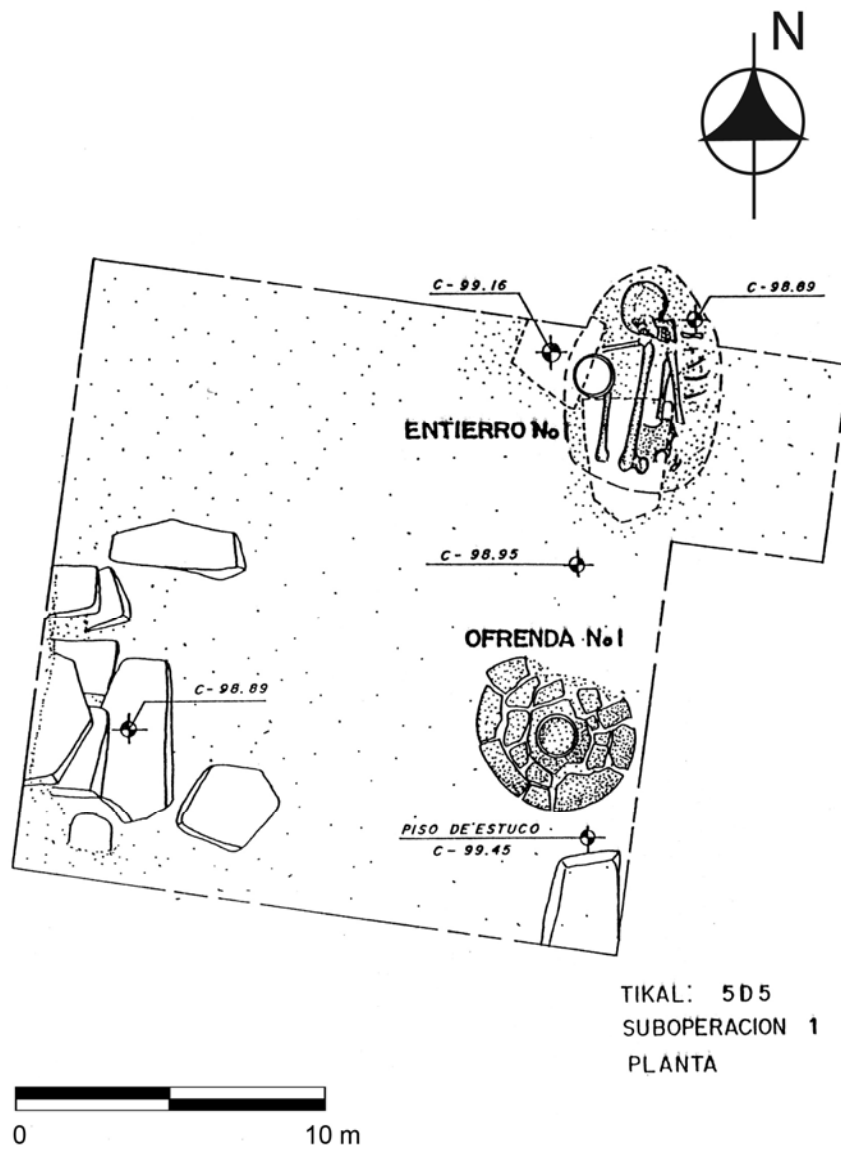
Figura 3 Entierro 1

El Entierro 1 (Figura 3) corresponde a una mujer joven de 15 años. El entierro es primario, directo, flexionado sobre el lateral derecho, fue depositado intrusivamente bajo el piso 1 durante el periodo Clásico Tardío, como lo evidencia la presencia de un cuenco Saxche Naranja Policromo que es la única ofrenda que acompaña el entierro.

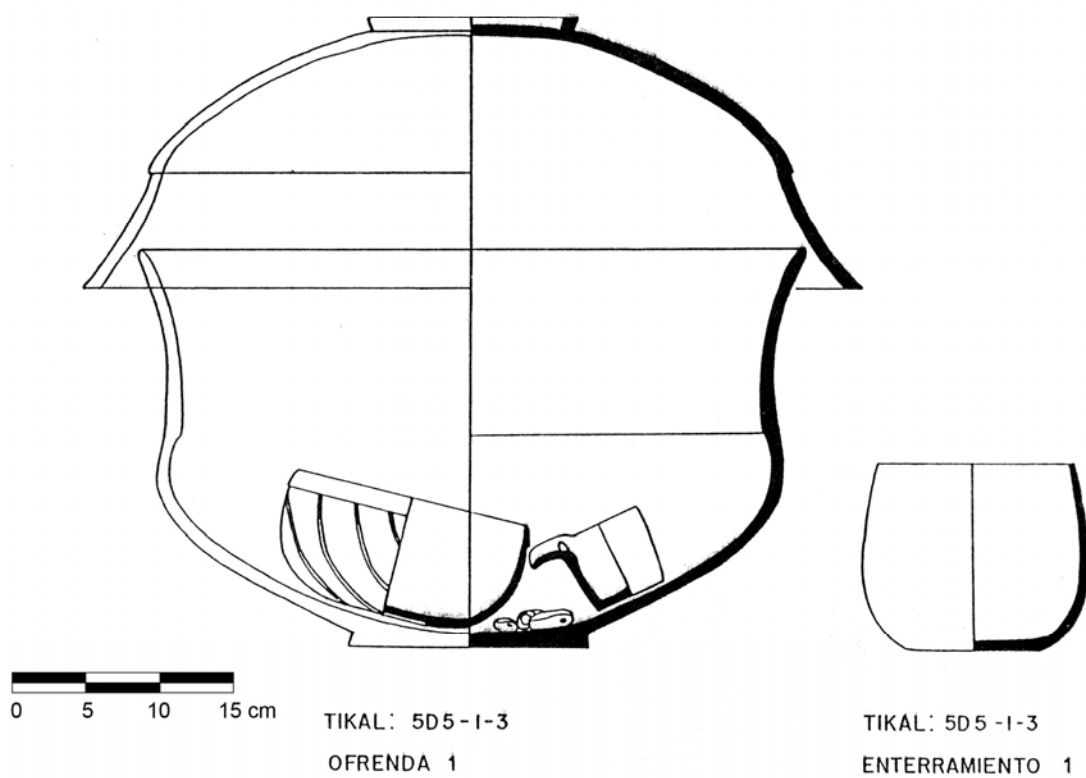
Figura 4 Ofrenda 1

Por su parte, la Ofrenda 1 (Figura 4) pertenece al periodo Clásico Temprano, como lo evidencian las dos fuentes Águila Naranja, dispuestas labio a labio, que contenían un cuenco de tipo Pita Inciso, un pequeño vaso con vertedero tipo Discordia Negro y tres caracoles gasterópodos que fueron perforados para usarlos como colgantes. Esta ofrenda, depositada sobre el piso 2, Clásico Temprano, debió marcar la finalización del periodo.

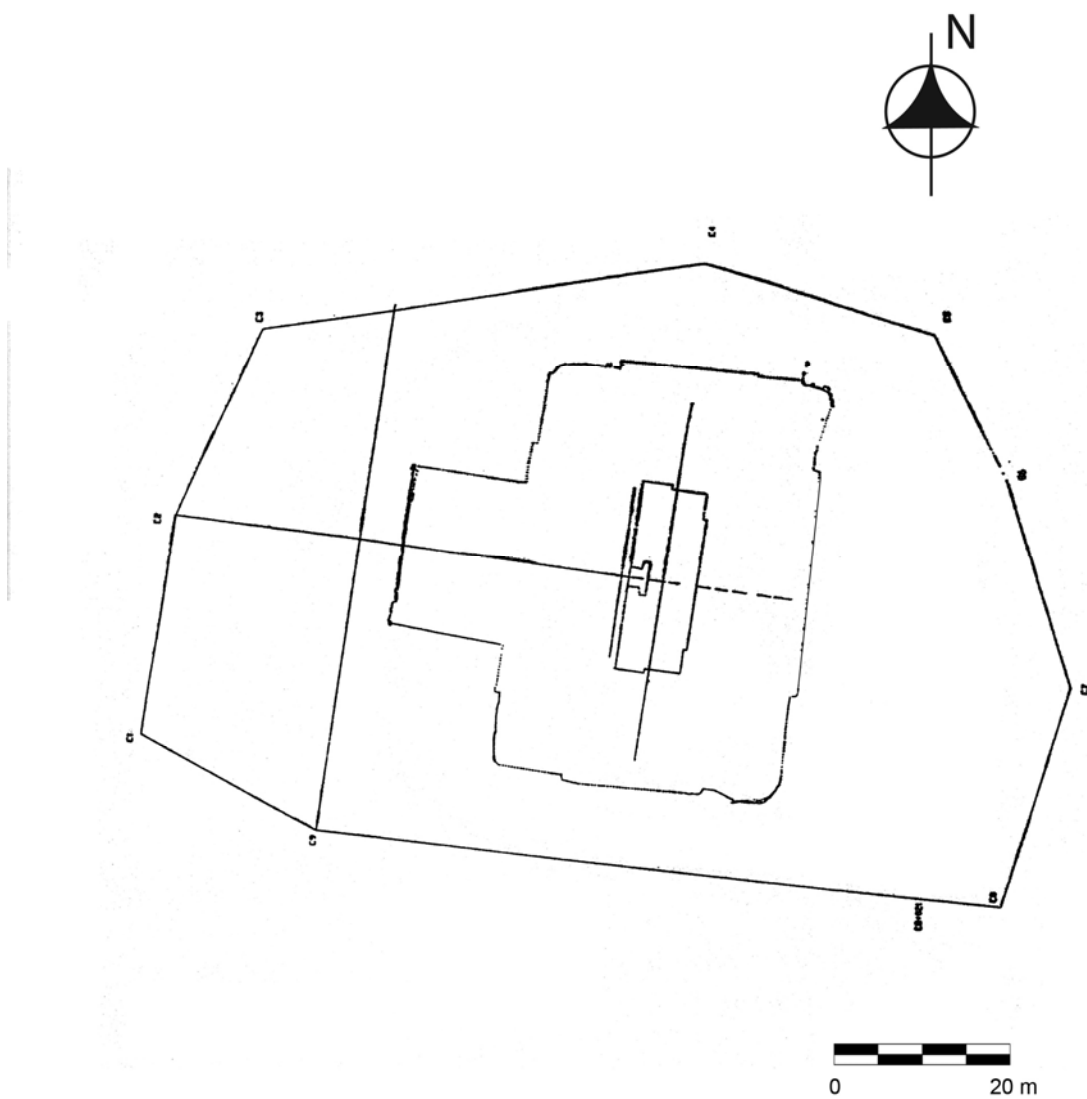
Figura 5 Planta del edificio

Ahora bien, el Templo V tiene un basamento piramidal formado por siete cuerpos escalonados, cuyas paredes tienen leve curvatura convergente y que en total suman 30 m de altura (Figura 5).

La planta arquitectónica es cuadrada, mide 51 m este-oeste y 36 m norte-sur. Las esquinas son remetidas, tienen ángulos redondeados y presentan decoración de entrecalle. Las excavaciones anteriores sugerían que la entrecalle estaba presente alrededor de todo el edificio pero hoy sabemos que solo está presente en las esquinas.

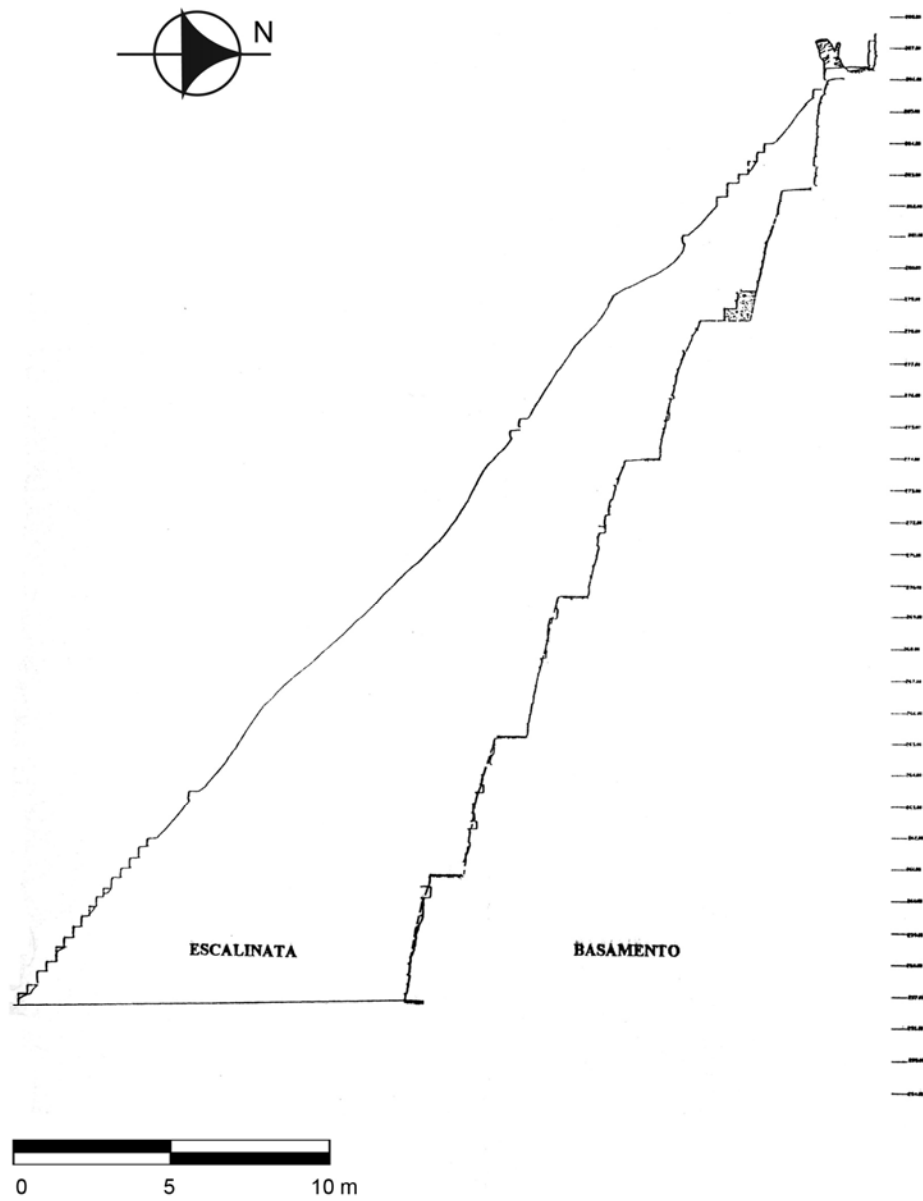
Figura 6 Perfil del basamento y escalinata

La escalinata se proyecta 12.65 m fuera del edificio y tiene un ancho promedio de 19.30 m, con un estimado preliminar de 90 escalones (Figura 6). Anteriormente se propusieron 91 escalones. Las alfardas miden 2.60 m de ancho y están presentes de principio a fin de la escalinata, este elemento decorativo está reportado hasta la fecha en otros tres edificios de Tikal cuyas etapas constructivas

pertenecen al periodo Clásico Temprano (5D-22-2da, 5D-33-2da, 5C-49-2da).

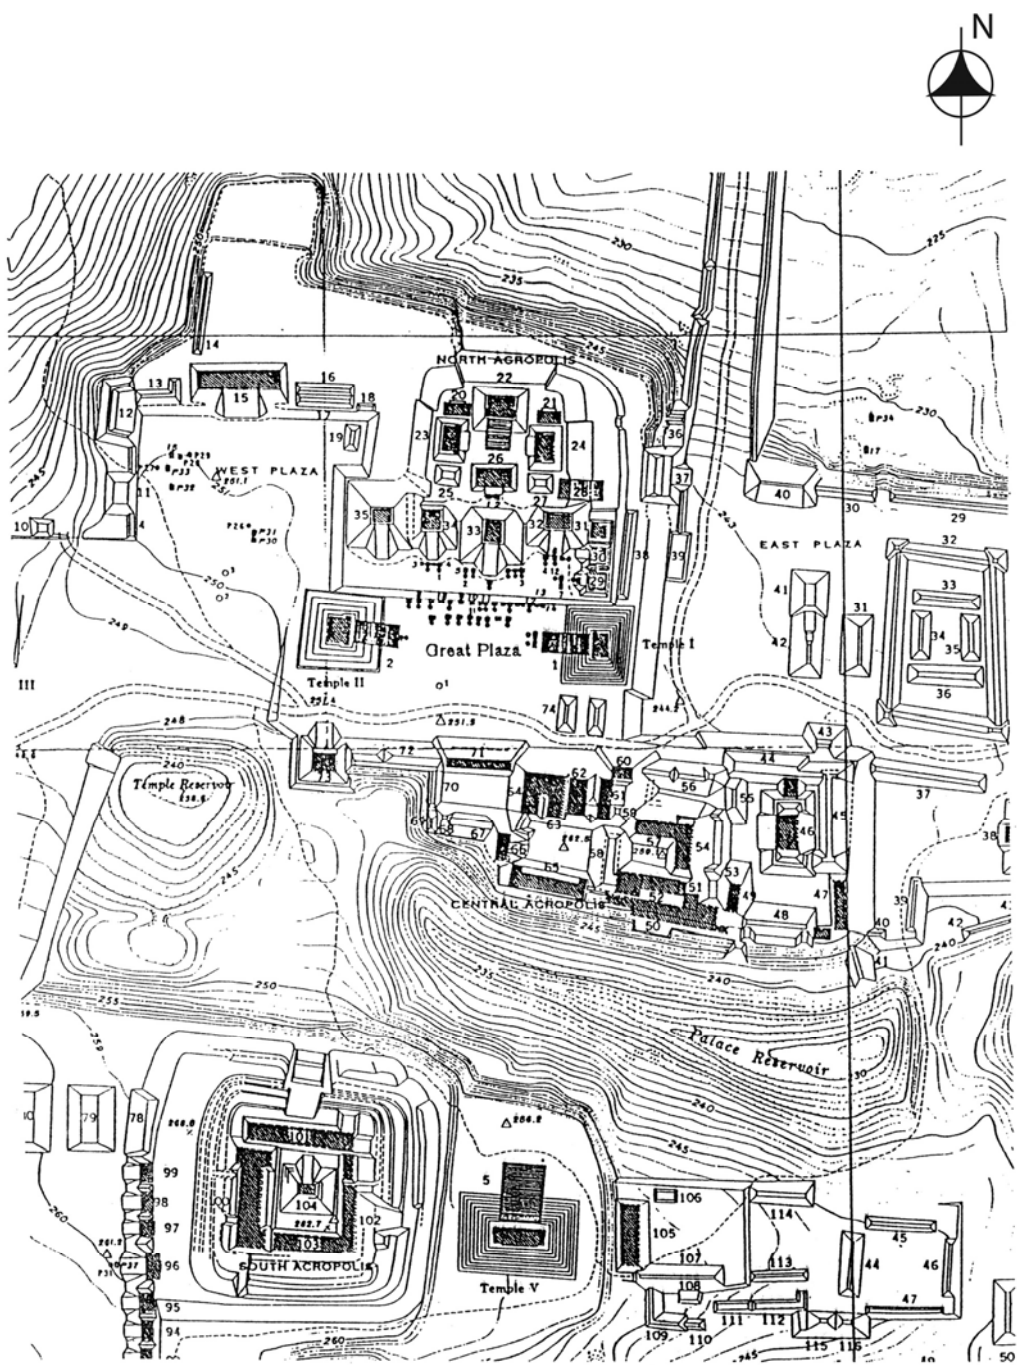
Figura 7 Plano del centro de Tikal, ubicación del Templo V

El Templo V está ubicado en el llamado sector sur, sobre una elevación alargada de este a oeste, en donde también se encuentra asentada Acrópolis del Sur, Plaza de los Siete Templos y Mundo Perdido, como elementos arquitectónicos más importantes (Figura 7). La plataforma basal que sostiene al edificio es reducida respecto a la estructura. Frente a él se encuentra la depresión natural que fue habilitada como aguada. No tiene acceso directo, sino compartido con Acrópolis del Sur, en el lateral oeste y el grupo del Palacio 5D-105, en el lateral este. El Palacio 5D-105 niega al Templo V al tener su fachada posterior hacia el templo, también el Palacio Maler. En cuanto al acceso, el Templo V está virtualmente incomunicado en el Clásico Tardío, al norte por la Aguada del Palacio, al este por el grupo del Palacio 5D-105, al sur por la depresión del terreno y al este por Acrópolis del Sur. Es posible que en su momento estuviera bien comunicado, pero eso se desconoce por el momento. Este aspecto es importante y más aún cuando vemos que los grandes templos de Tikal están comunicados por grandes calzadas. Esto último nos hace pensar si el edificio se encontraba abandonado para finales del Clásico Tardío; de ser así, esa sería la respuesta del porqué hoy el templo está en tan malas condiciones de conservación.
