1999 Acrópolis de El Chilonche, Petén: Resultados de los sondeos y excavaciones. En *XII Simposio de Investigaciones Arqueológicas en Guatemala, 1998* (editado por J.P. Laporte y H.L. Escobedo), pp.273-295. Museo Nacional de Arqueología y Etnología, Guatemala.

# ACRÓPOLIS DE EL CHILONCHE, PETÉN: RESULTADOS DE LOS SONDEOS Y EXCAVACIONES

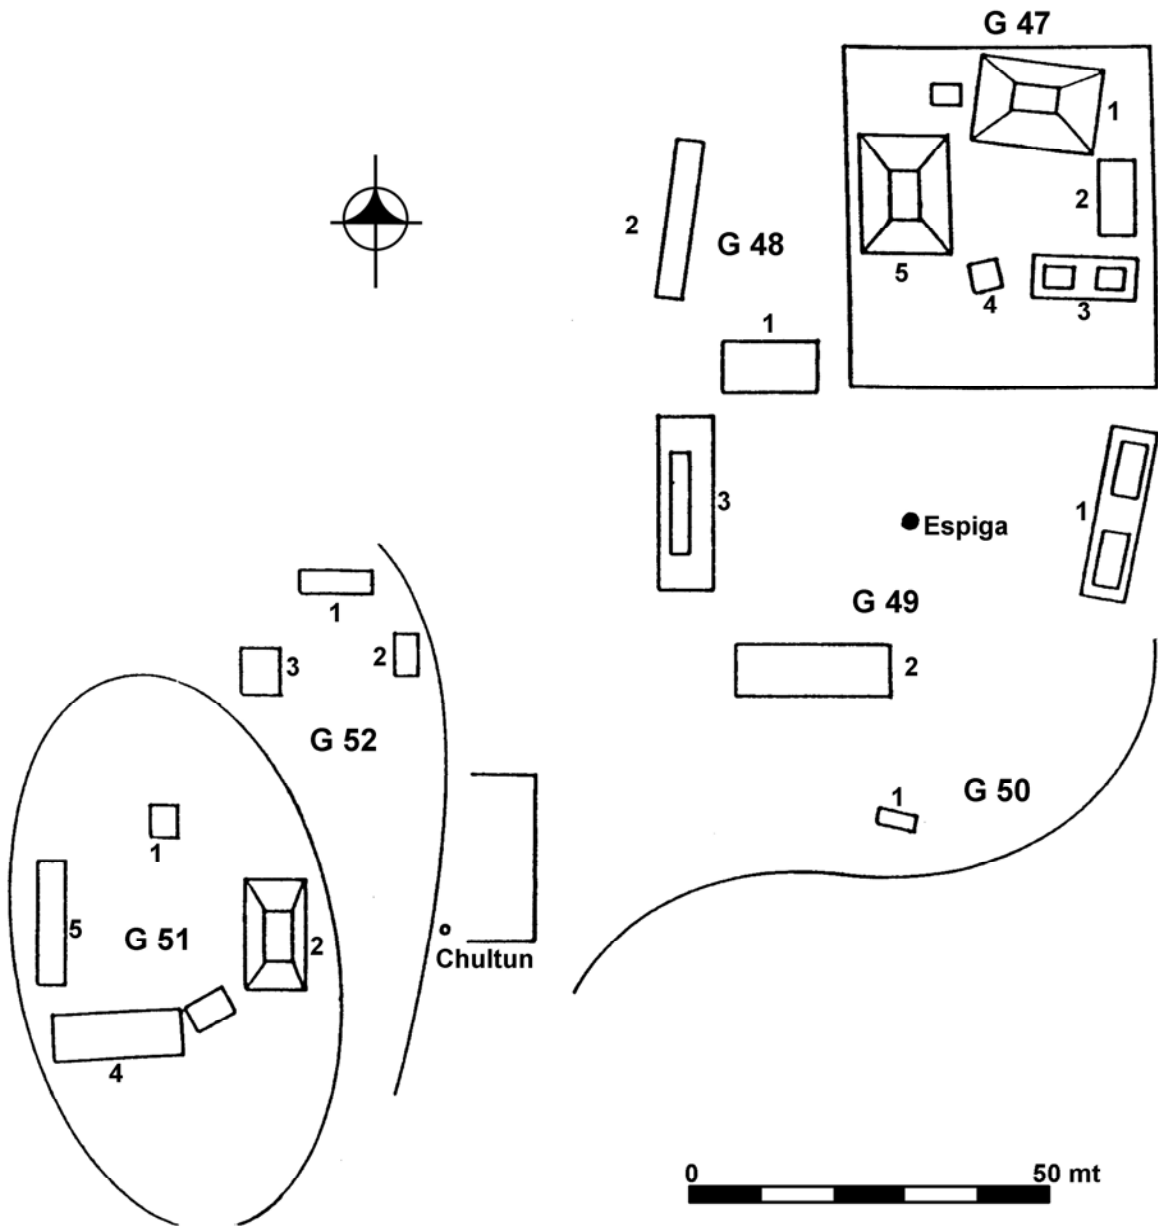
Figura 3 Grupos habitacionales y Acrópolis (Grupo 47)

Se compone de seis estructuras cubiertas por vegetación primaria, asentadas sobre una plataforma artificial de 7 m de alto (Figura 3), que forman una plaza cerrada al norte, siendo las estructuras más altas las ubicadas al norte y oeste, las cuales alcanzan una altura aproximada de 6 m, seguidas por la Estructura Este y la Estructura Sur, mismas que tienen una altura promedio de 2 m de alto. Las Estructuras Suroeste y Noroeste son pequeñas plataformas distribuidas en el espacio dentro de la plaza sin que presenten una alineación con las demás estructuras.

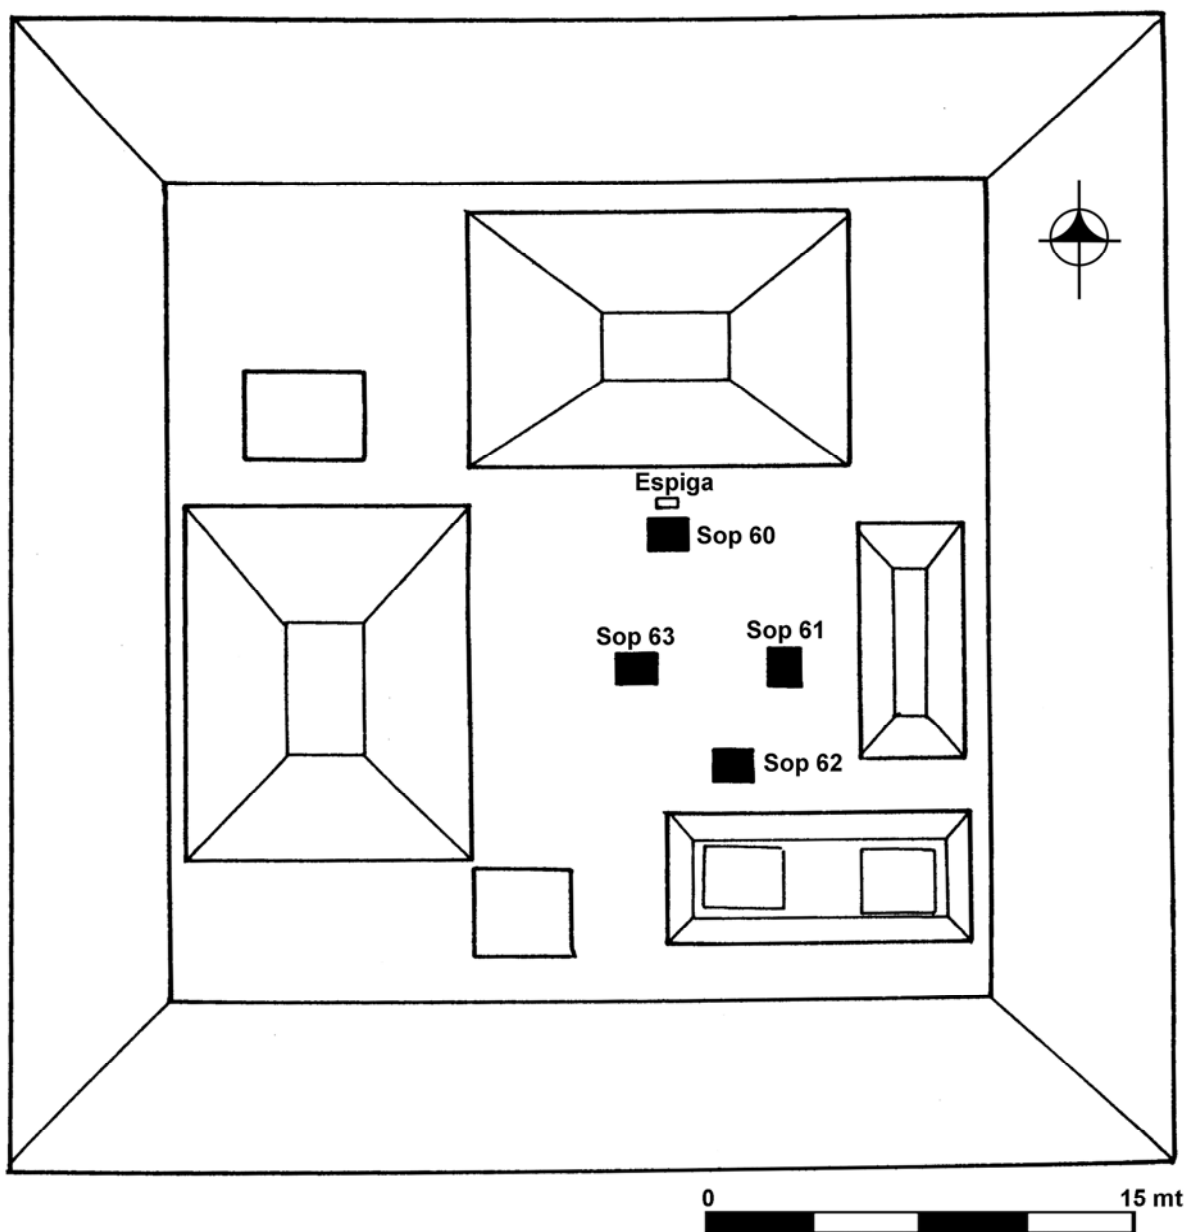
Figura 4 Distribución de pozos, Acrópolis (Grupo 47)

La Acrópolis se considera un grupo de primer rango, por lo que se hizo indispensable su sondeo, para recuperar cerámica que posibilitara fechar las diferentes etapas de construcción y a la vez permitir controlar de forma eficaz los niveles de construcción (Figura 4), además de verificar si la plataforma basal que sostiene al grupo fue una construcción de relleno o sobre una colina acomodada para albergar la edificación.

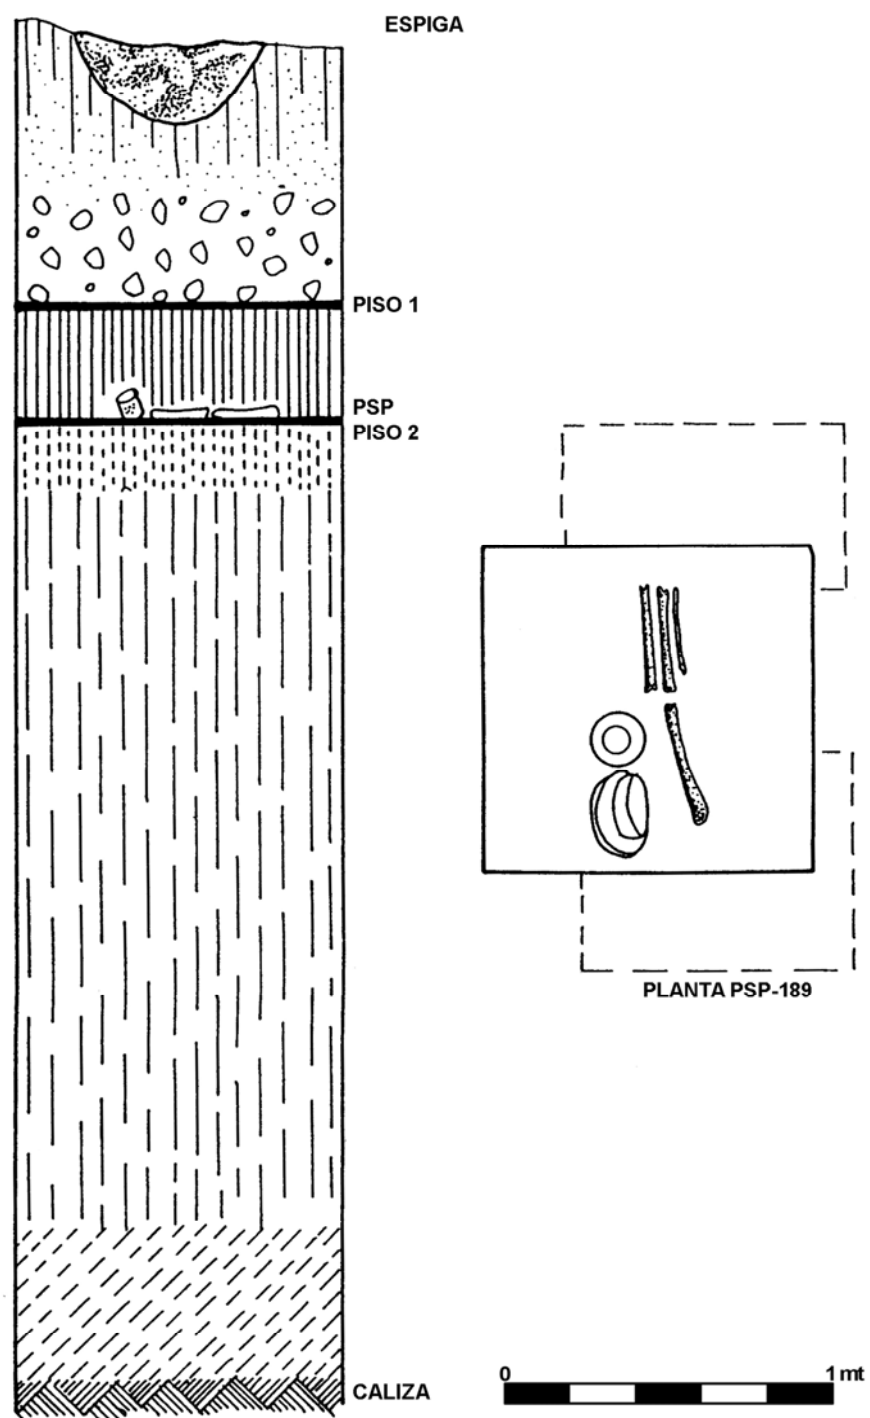
Figura 5 Perfil de la operación 92, sub-operación 60

Trazado frente a la Estructura Norte al lado de la espiga de estela (Figura 5). El sondeo permitió identificar que la espiga de la estela tiene 0.50 m de ancho y 0.30 m de altura. Por debajo se encontró un lote de tierra negra con piedrín y luego un piso de 0.05 m de grosor que cubría 0.30 m de tierra blanca y otro piso de estuco, sobre el cual se recuperó el Entierro 189, fechado para Clásico Terminal. La orientación no fue determinada, debido al mal estado de conservación, pero al parecer se orientaba norte-sur, con el cráneo hacia el sur. Asociado a este entierro se encontró un plato trípode inflexionado del tipo Tinaja Rojo (PSPA-699). La excavación presentó tres lotes más, relleno de piedra grande con tierra blanca que alcanzó profundidad de 2.50 m, capa de tierra negra con tierra blanca que tuvo 0.50 m de grosor y del cual se recuperó únicamente un tiesto. La excavación finalizó a los 4.30 m de profundidad al encontrar la roca caliza. Todo el material cerámico recuperado de este pozo pertenece a los periodos Clásico Tardío y Clásico Terminal.

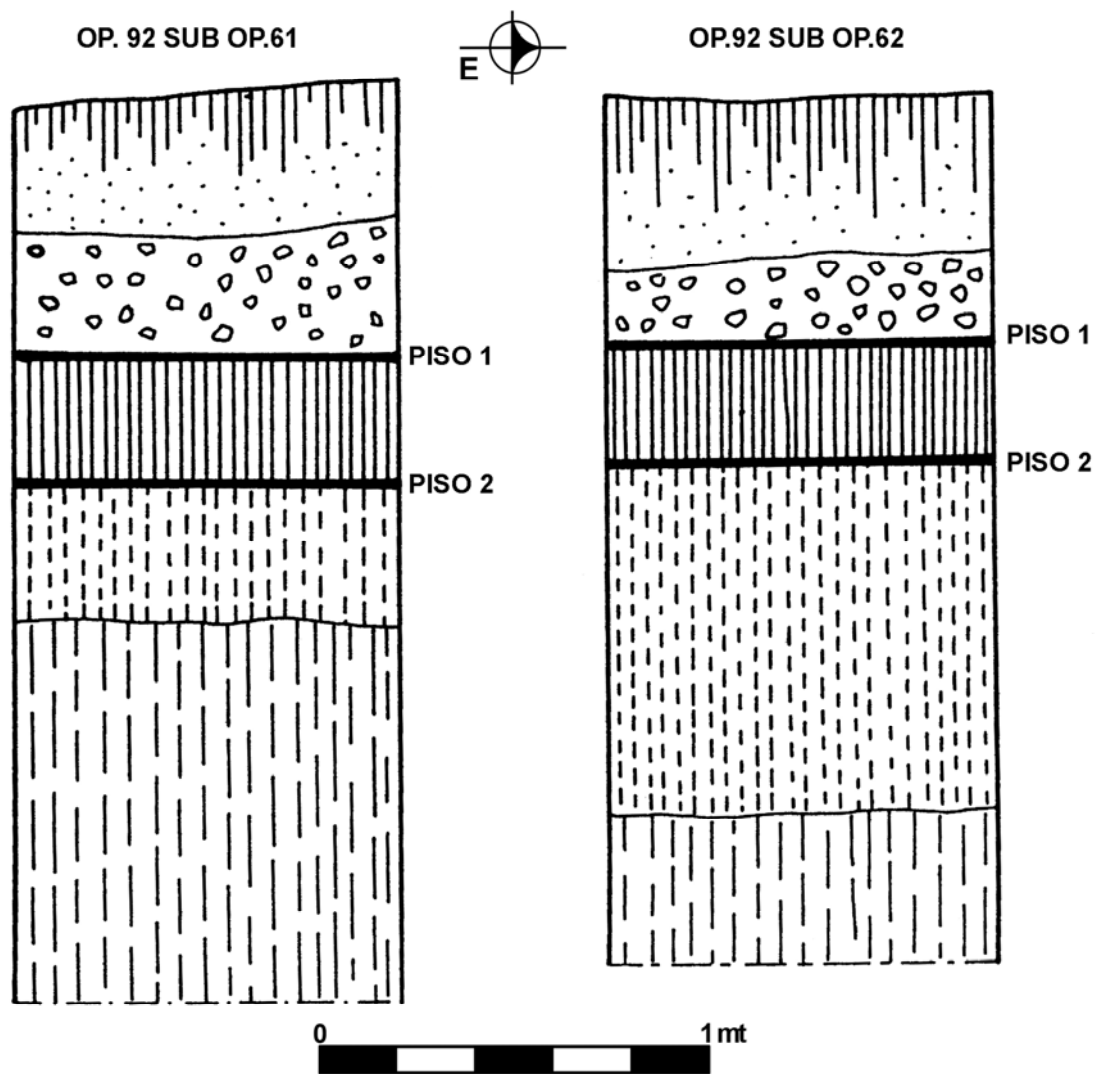
Figura 6 Perfil de las operaciones 92, sub-operaciones 61 y 62

Trazado al frente de la Estructura Este (Figura 6). Los lotes de este pozo de sondeo fueron humus de 0.40 m de grosor, relleno de tierra gris con piedrín, piso de estuco bien compactado de 0.05 m de grosor, tierra blanca muy compacta, la cual se presentó hasta 1.80 m de profundidad. Debajo del cual encontró un piso de estuco que cubría un estrato de tierra blanca con piedra pequeña y un lote de relleno de tierra blanca con roca grande. La excavación finalizó a 2.50 m de profundidad al encontrar la roca caliza. El material cerámico recuperado pertenece a los periodos Clásico Tardío y Clásico Terminal.

Trazado frente a la Estructura Sureste con el objetivo de identificar las posibles nivelaciones del lado del acceso hacia esta plaza (Figura 6). Este pozo presenta varios lotes humus de 0.40 m de grosor, relleno de tierra gris con piedrín de a 0.22 m de grosor, piso de estuco, tierra blanca y piso de estuco localizado en perfecto estado de conservación a 1 m de profundidad, además de tierra blanca con piedra pequeña y piedra grande con tierra blanca. La excavación concluyó a 2.30 m de profundidad y no se encontró la roca caliza. El material cerámico recuperado pertenece a los periodos Clásico Tardío, Clásico Terminal y Postclásico.

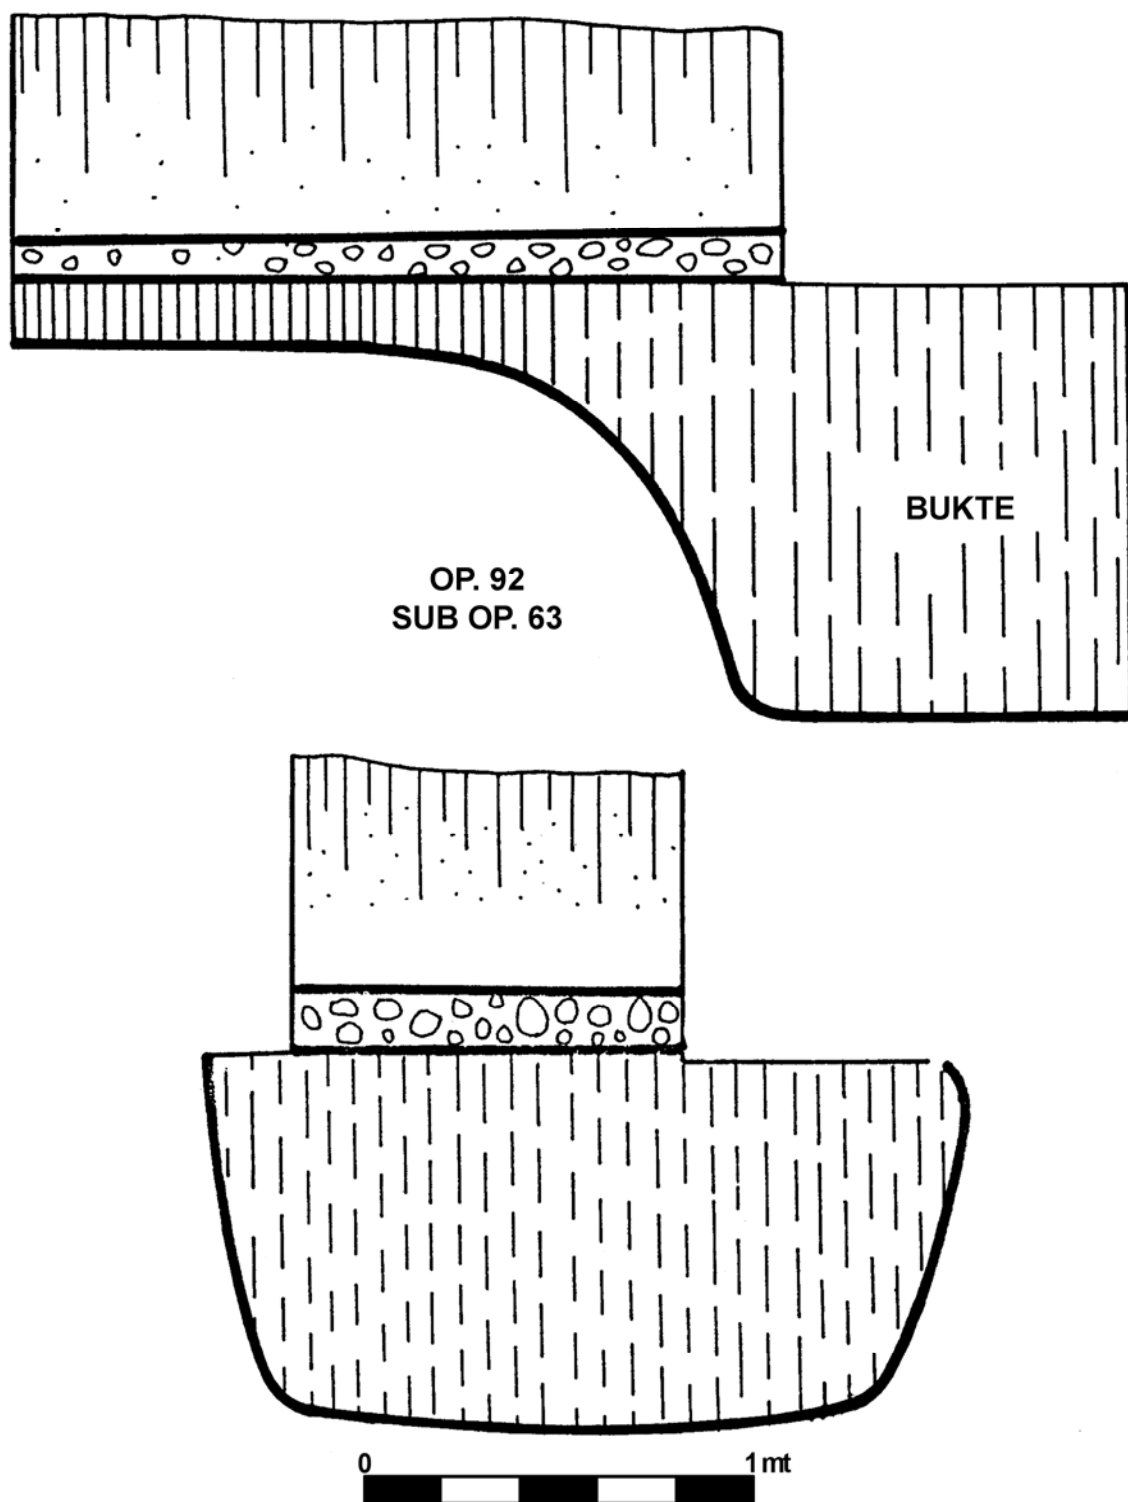
Figura 7 Perfil del *bukte*, operación 92, sub-operación 63

Se definió una depresión al centro de la plaza en forma circular con un diámetro de 2 m y una profundidad de 1 m desde el segundo piso (Figura 7), con paredes curvo convergentes, la cual fue cubierta por el referido piso a manera de sellar el depósito de materiales en su interior (Depósito 14).

Este tipo de elemento, posiblemente aljibe o depósito de agua, puede ser referido como *bukte*. Ejemplos similares se documentan en obras circulares encontradas en Uxmal (Barrera y Huchim 1989) y, en áreas más cercanas, en el Grupo Ixtonton 99 (Laporte 1994) y en el Grupo Ix Kol 22 (Morales 1991), estos últimos grupos de carácter residencial.

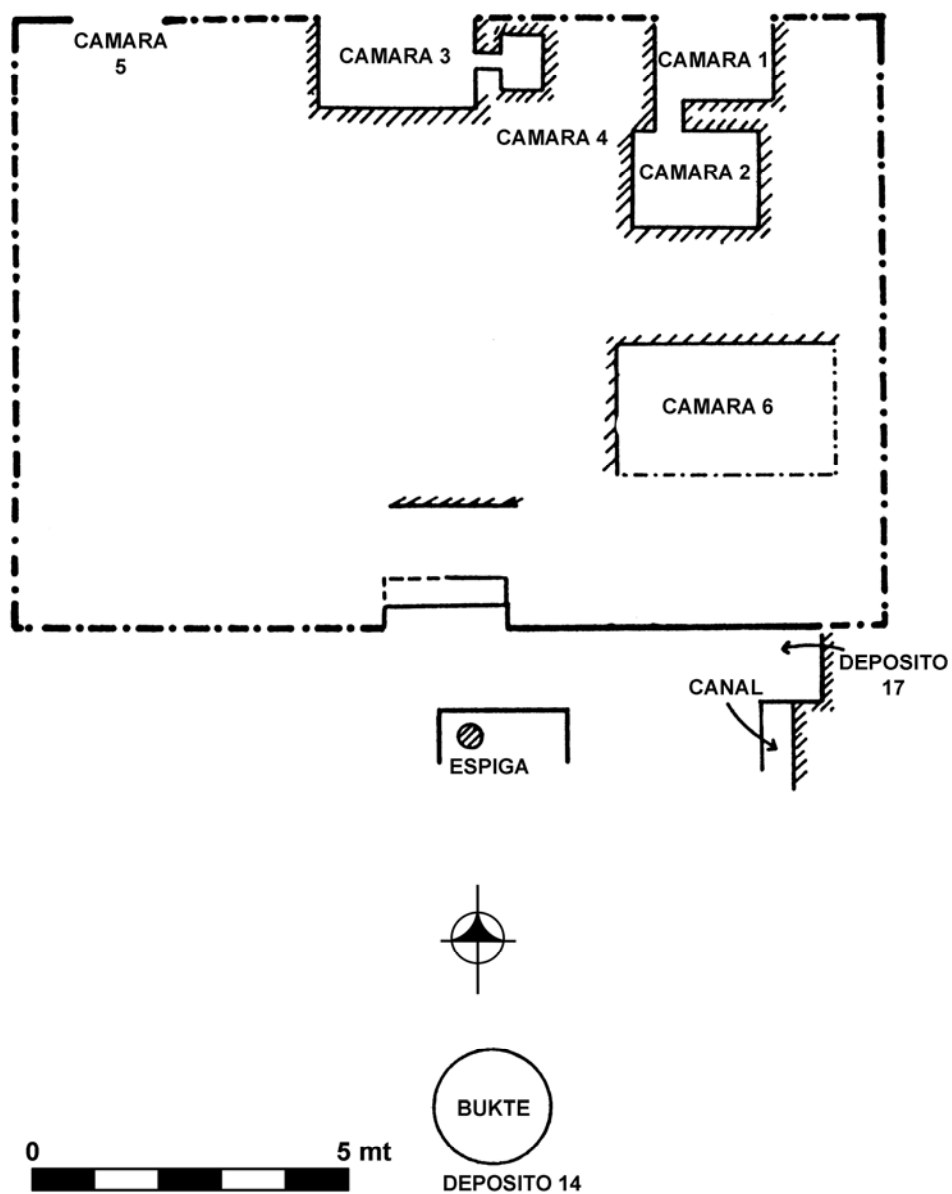
Figura 11 Planta de Estructura Norte y Depósito 17

La Suboperación 72 se destinó a identificar la esquina sureste de la Estructura Norte, para lo cual se trazó una cala de seguimiento, se detectó el primer piso y a partir de él se logró identificar el muro. Al seguir el muro se encontró un depósito en la esquina sureste en un recinto rectangular del cual se recuperó gran cantidad de cerámica y huesos de animal, lo cual conforma el referido depósito (Figura 11).

Del Depósito 17, corre hacia el sur un canal de piedra 0.80 m de largo. Sobre el canal se encontró un piso de estuco que lo sellaba, así como también se detectó un quinto muro sobre el piso que corre de norte a sur y que al parecer pertenece a la Estructura Este de la plaza, no se asoció ningún rasgo a este piso, además de que no se encontró en las excavaciones anteriores.

La Estructura Norte tiene seis cámaras expuestas (Figura 11), las que presentaron evidencia de pintura mural en sus paredes, así como de un texto pintado en el arranque de la bóveda de la cámara, los murales fueron destruidos parcialmente por los depredadores y posteriormente por las personas que visitan el lugar.

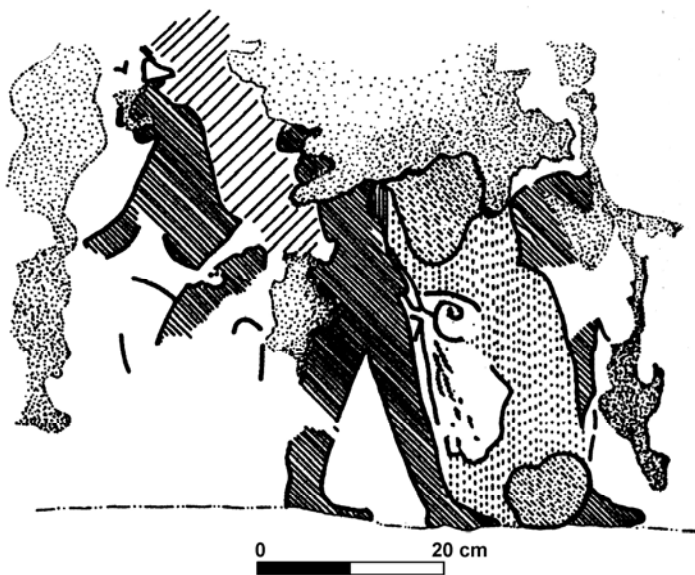
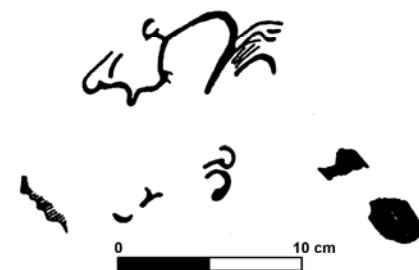
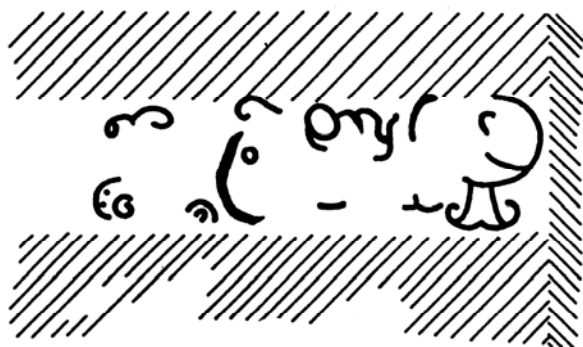
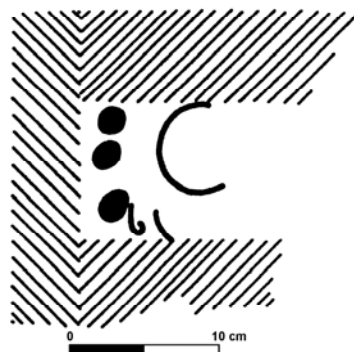
Figura 14 Detalle de los murales y textos de la Cámara 2, Estructura Norte

La Cámara 2 (Figura 14) presenta en el muro norte restos de una escena, la cual tuvo por lo menos cuatro personajes de los cuales sólo se observa el torso del Personaje 1, las piernas en posición de caminar del Personaje 2 y las piernas del Personaje 3, el cual presenta en los tobillos restos de pigmento verde. Los tres se representan de perfil.

Un cuarto personaje es representado en forma de perfil con el rostro viendo hacia el oeste, se encuentra en muy mal estado de conservación, al parecer es el personaje principal de la escena, sólo se observan algunas líneas del tocado y una leve silueta de la nariz, los brazos extendidos hacia el frente sosteniendo una vara, posiblemente una lanza.

En el arranque de la bóveda se encontró una inscripción pintada de rojo, al centro de dos bandas de color naranja, esta inscripción estuvo cubierta por pintura de color azul celeste, lo que da una mala visibilidad del texto.

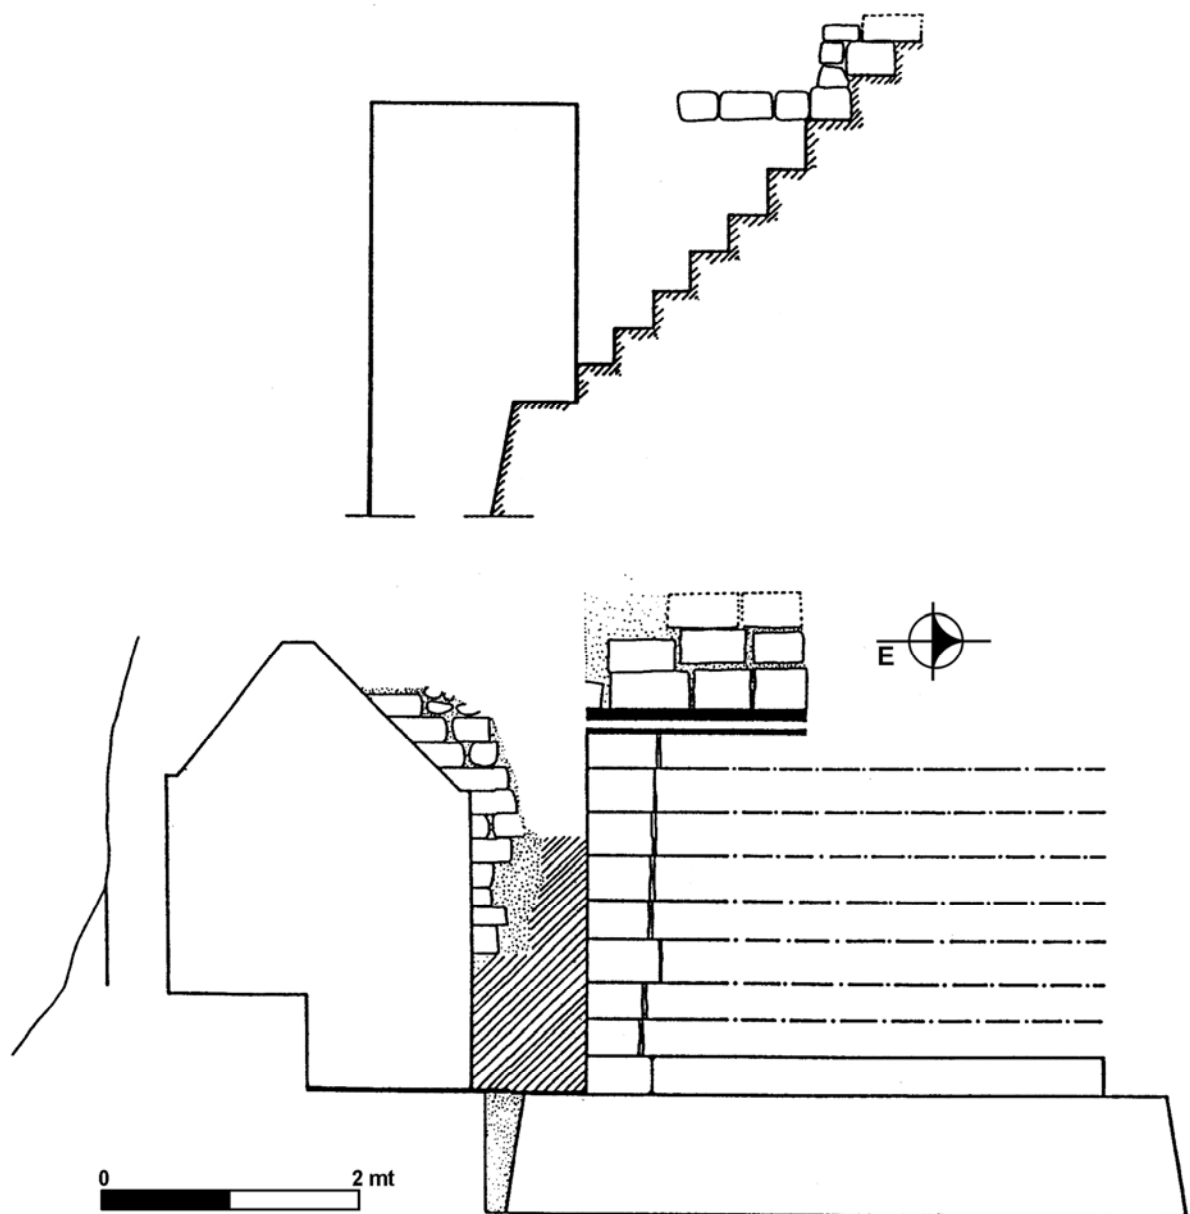
Figura 15 Perfil de los Túneles 1 y 2, Estructura Oeste

Este túnel reveló la existencia de un muro superior con orientación este-oeste, construido sobre un piso de estuco, bajo el cual se encontró relleno de piedrín con tierra muy compacto, debajo este piso se identificó un segundo piso de estuco mismo que selló la Cámara 7 en una posterior remodelación del edificio (Figura 15).

El acceso al muro era por una escalinata de 4 m de largo, la cual está compuesta por nueve escalones que hacen que alcance 2.88 m de altura. Los escalones presentan una dimensión promedio de 0.30 m de huella y 0.35 m de contrahuella.

El Túnel 2 (Figura 15) registró que dicha escalinata estaba asentada sobre un cuerpo en talud que corre en dirección este-oeste, alcanzando una longitud de 5 m, este túnel no registró ninguna estructura frente a la cámara saqueada, pero permitió definir el largo de la escalinata que da acceso a la Cámara de la segunda etapa constructiva.

Debido a que la Cámara 7 de la Estructura Oeste fue sellada por un piso y al hallazgo del arranque de un muro sobre la misma con un acceso bien determinado por una escalinata, se infiere la construcción de una cámara superior, la cual no pudo ser registrada; ésta correspondería a la última etapa constructiva de la estructura, Clásico Terminal.

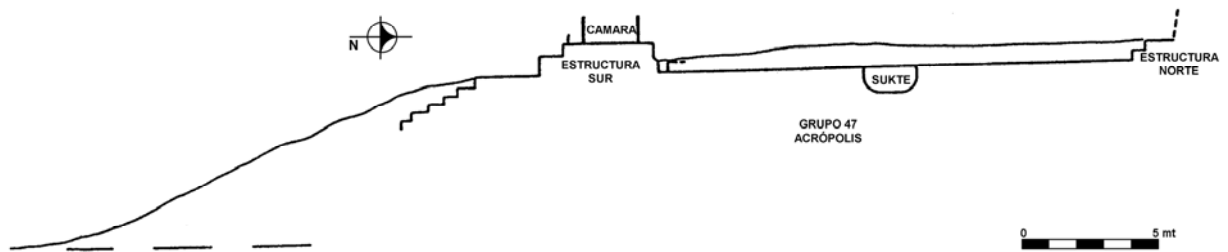
Figura 16 Perfil de la Estructura Sur y acceso a la Acrópolis

La investigación de la Estructura Sur, permitió establecer rasgos constructivos y determinar el acceso a la plaza, ya que el mismo se encuentra en el sector sur de la Plaza 47. Se localizó la escalinata que remata en un descanso en la parte superior (Fig.16), por lo que se puede ascender a la banqueta de la Estructura Sur. Es por ello que el acceso a la plaza se podía realizar tanto a través de la estructura como por el basamento.

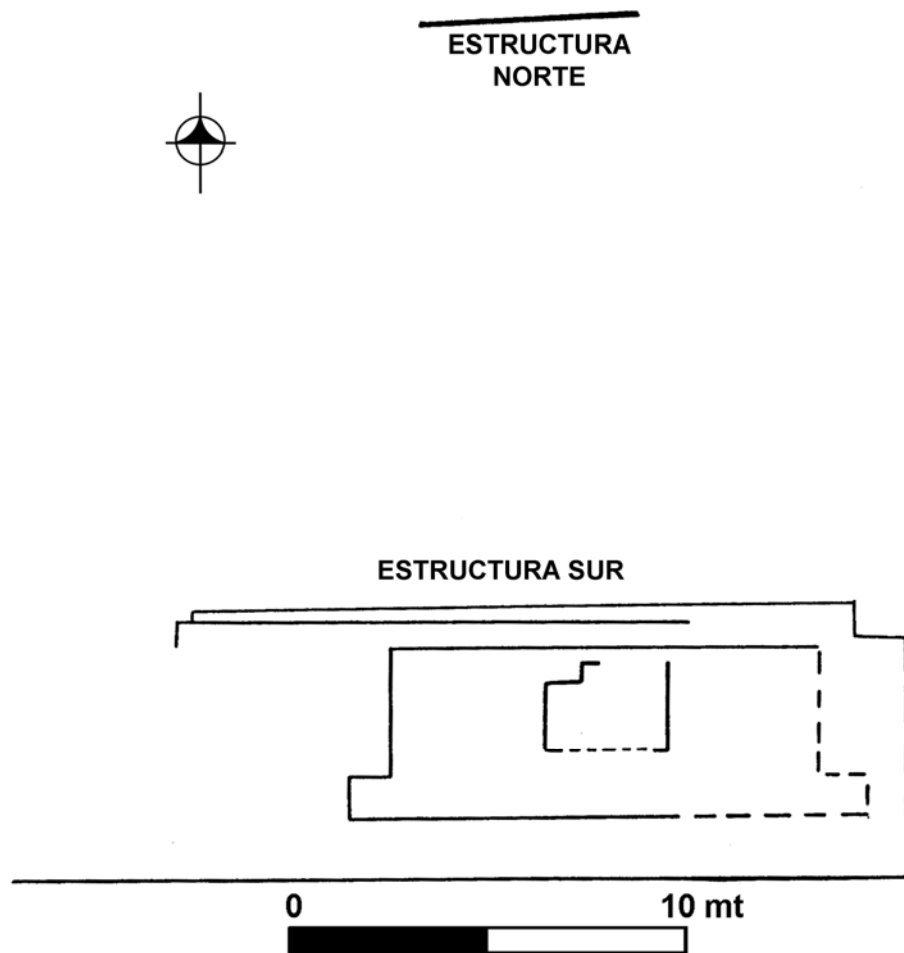
Figura 17 Planta de la Estructura Sur de la Acrópolis

La primera ocupación se realizó en el periodo Clásico Tardío, edificando un basamento rectangular con una estructura que contaba con un cuarto central (Figura 17), que disponía de dos entradas, una frontal y otra posterior. El acceso frontal conducía a la plaza, mientras el acceso posterior conducía hacia un estrecho corredor, por el cual se lograba llegar a la escalinata de ingreso a la Acrópolis.

La segunda ocupación se llevó a cabo durante el periodo Clásico Terminal; fue en ese momento cuando la estructura sufre una remodelación, sellando los accesos de la cámara y construyendo un muro frontal, sin presentar escalinata o cuerpos adicionales.
