# ANÁLISIS DE UNA ESTRUCTURA DE TIPO PALACIO EN SIHO, YUCATÁN

*Lilia Fernández Souza*

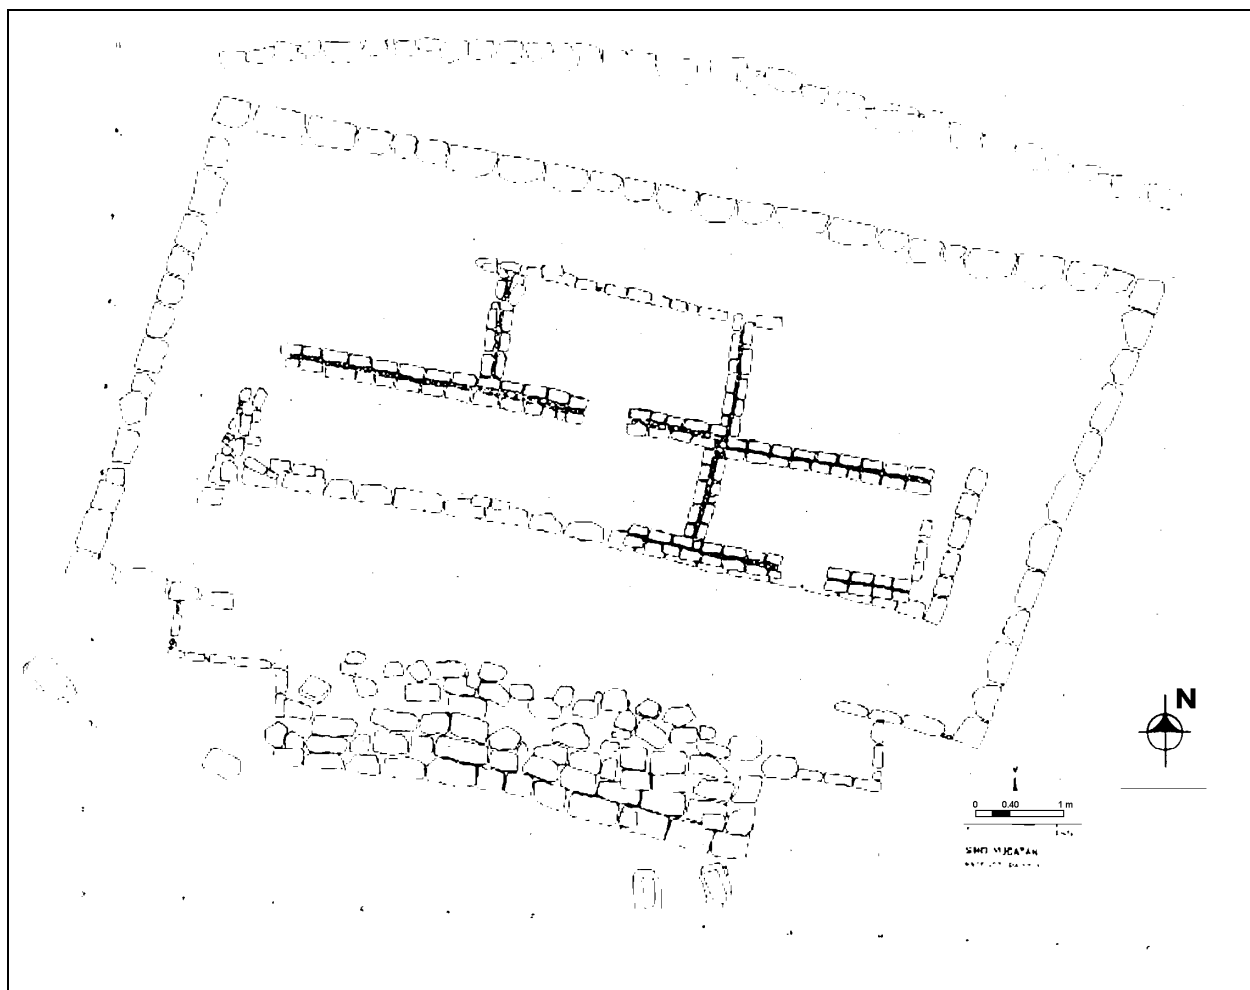
Figura 2 Estructura 5D16 en el sitio Siho, Yucatán

El basamento de la Estructura 5D16 mide 21 m de largo por 16.50 m de ancho, incluyendo la escalinata, y está construido con piedras megalíticas. Las esquinas del basamento, así como las de la escalinata, fueron ligeramente redondeadas con piedras aparentemente cortadas *ex profeso*. La construcción superior consta de dos largas crujías de 16 m de longitud subdivididas por muros

agregados en cuartos de dimensiones variables. La crujía Sur se divide en los cuartos 1 y 2, en tanto que la crujía Norte se divide en los Cuartos 3, 4 y 5. El más amplio de los cinco es el Cuarto 1, en el que se encuentra la entrada principal. Esta entrada se localiza en el eje central del edificio, en el cual también está ubicado el acceso que conduce del Cuarto 1 al Cuarto 4. Una entrada menor, fuera de simetría, permite acceder de la terraza exterior al Cuarto 2 y, dada su ubicación, aparentemente fue abierta después de la separación de los dos cuartos frontales que actualmente no están conectados entre sí. No hay accesos visibles desde el interior del edificio hacia los Cuartos 3 y 5, lo que hace suponer que ambos miraban hacia afuera. Desgraciadamente, hubo mucho daño en los muros exteriores de ambos y no puede asegurarse la ubicación de las entradas.
