# INVESTIGACIONES PRELIMINARES EN EL CONJUNTO PALACIEGO "TIGRILLO", SAN BARTOLO

*Astrid Runggaldier*

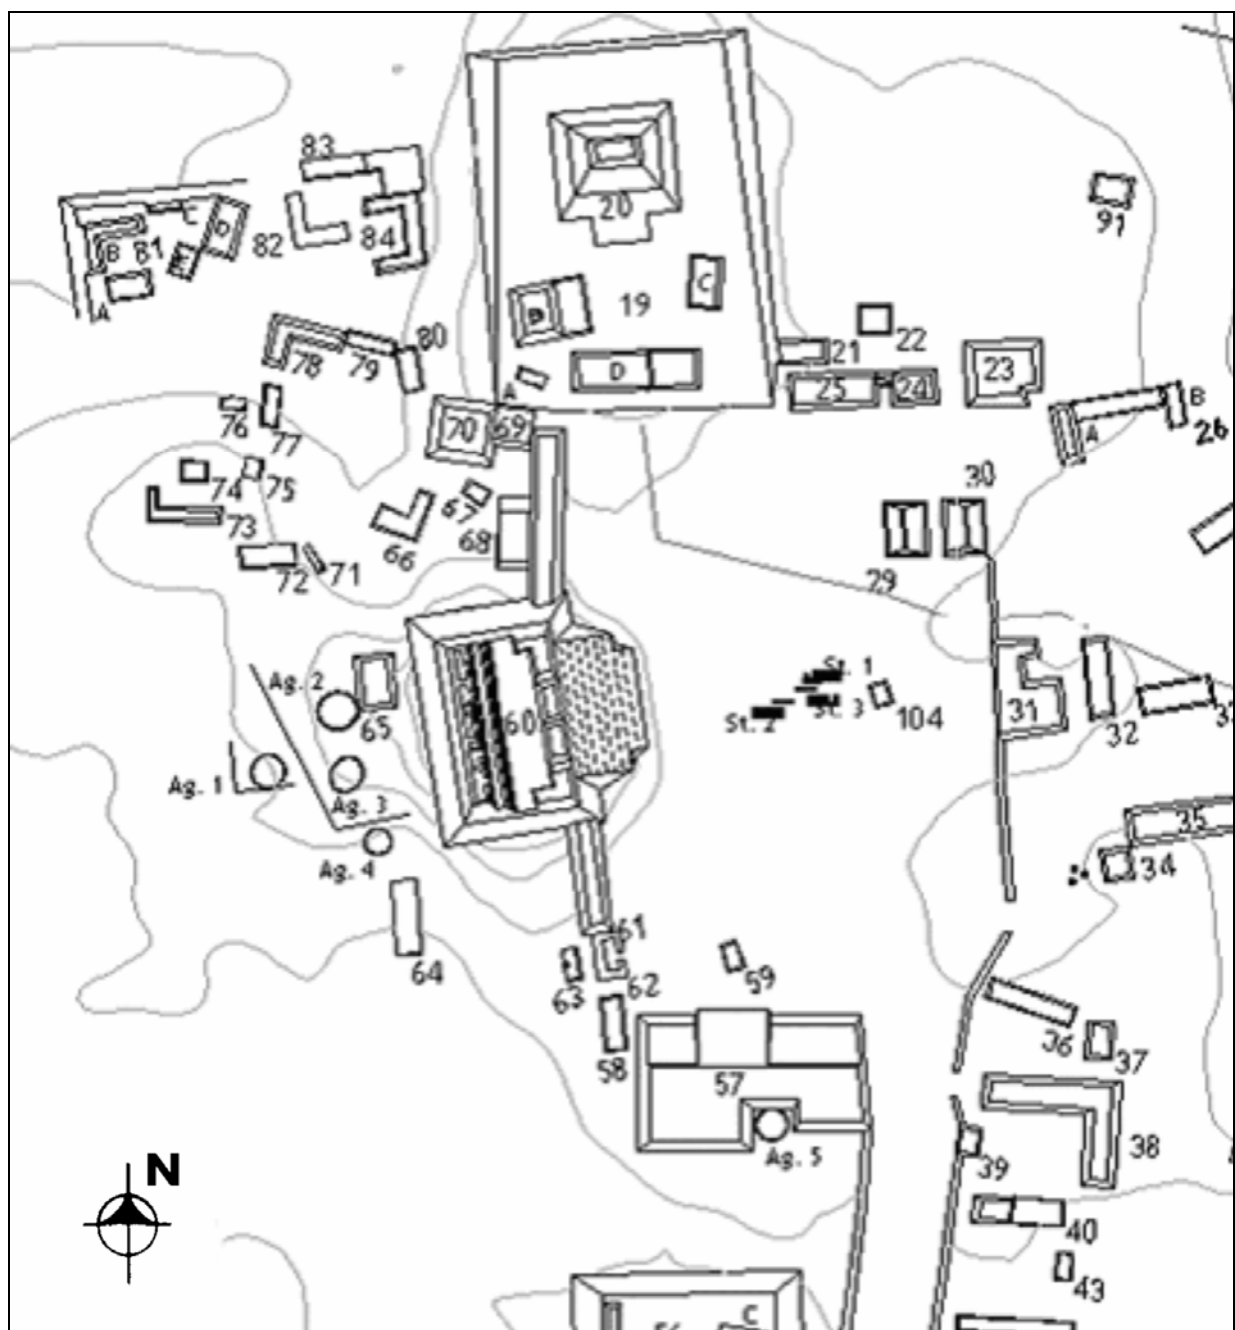
Figura 1 Mapa del área central del sitio San Bartolo, Petén, Guatemala

El conjunto Tigrillo se ubica en el centro del lado oeste de la Plaza Mayor, mirando al este por el lado menos empinado de la escalinata de acceso (Figuras 1 a 3). En la parte posterior se encuentran cuatro aguadas ubicadas en la base de los cuerpos verticales, no muy lejos de las cuales todavía hay restos del campamento de los saqueadores responsables, en gran parte, del estado deteriorado de la arquitectura del complejo. Estas aguadas eran fuentes de agua convenientes para el conjunto, así como se encuentra en otros conjuntos palaciegos de periodos más tardíos en sitios como Tikal, hecho que sugiere en parte su función residencial.

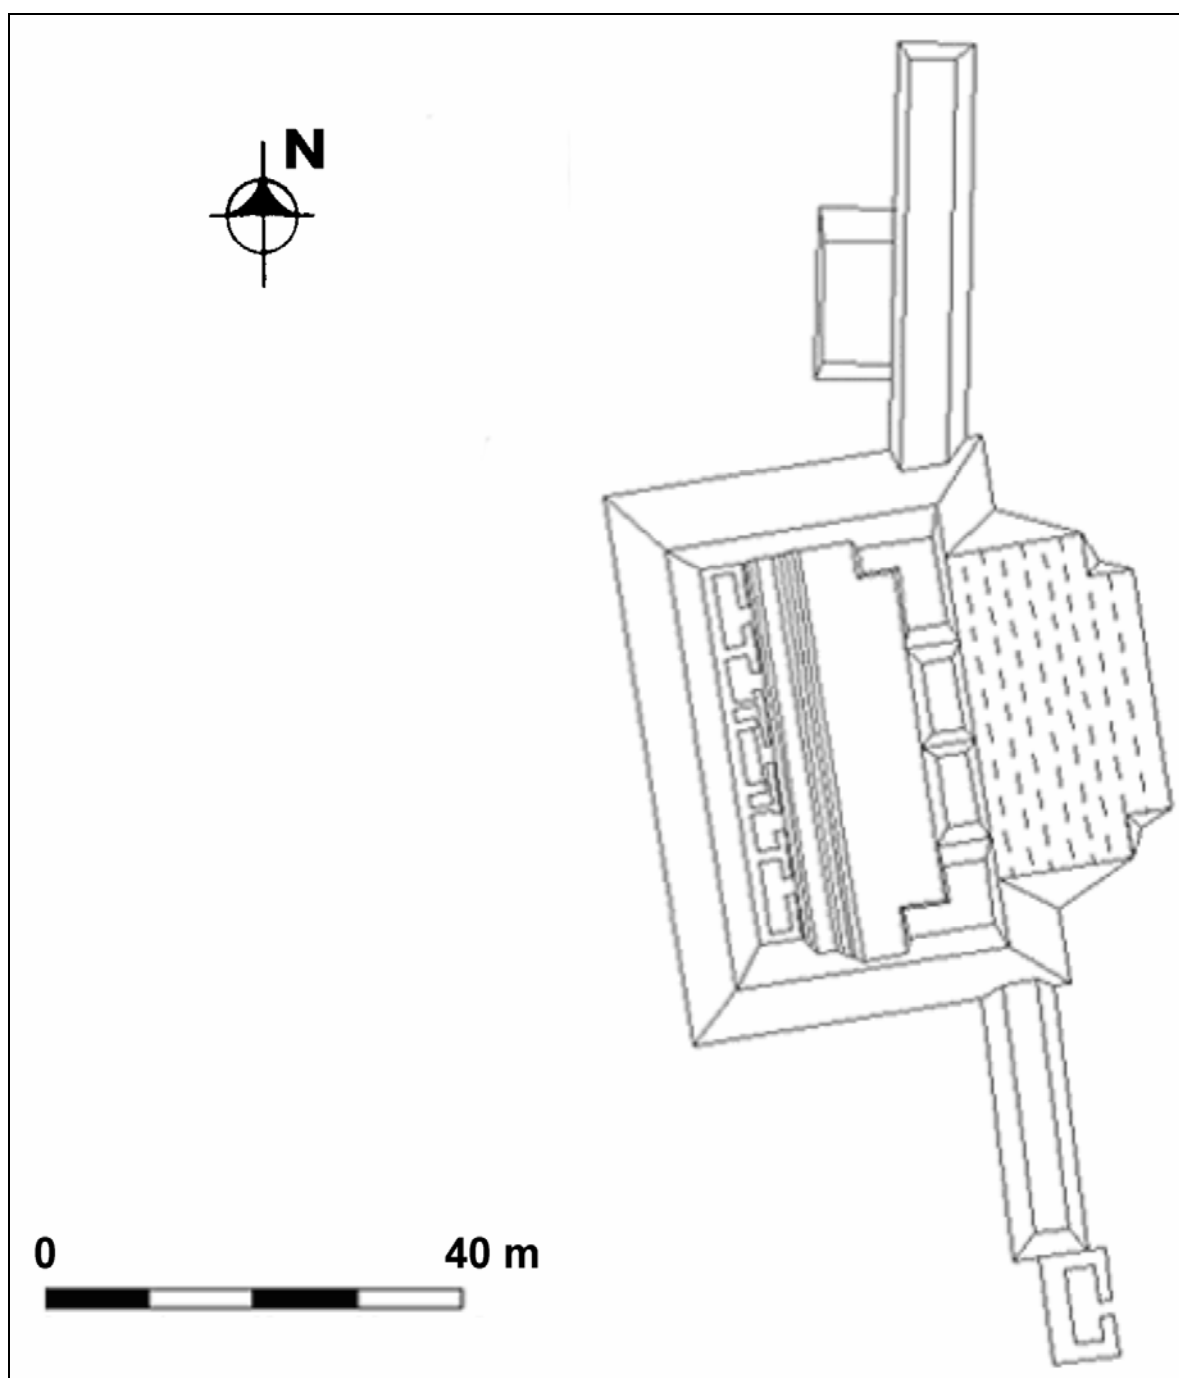
Figura 2 Plano del conjunto palaciego Tigrillo

El tamaño de este grupo arquitectónico, 53 m norte-sur por 49 m este-oeste en su base, es el más grande alrededor de la Plaza Mayor, aparte del complejo de la pirámide de Las Ventanas. El año pasado un mapa preliminar de los edificios en la cima del complejo, levantado por Thomas Garrison y Héctor Mejía, detectó 10 estructuras de tamaños diferentes a lo largo de los lados este y oeste de una plaza superior que cruza el complejo en dirección norte-sur. Las excavaciones de esta temporada mostraron que las edificaciones del lado oeste constituyen en realidad una sola estructura que cuenta con un mínimo de cinco cuartos y recuerda los edificios con una serie de cuartos y eje longitudinales alineados, típicos de los palacios del Clásico Tardío, o por lo menos no anteriores al final del Clásico Temprano.

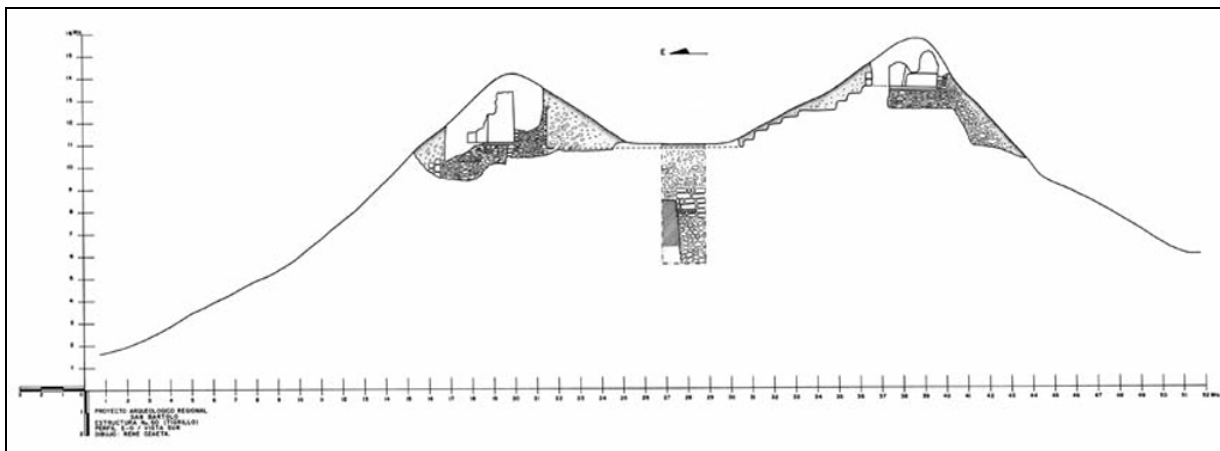
Figura 3 Perfil este-oeste del conjunto palaciego (dibujo de René Ozaeta)

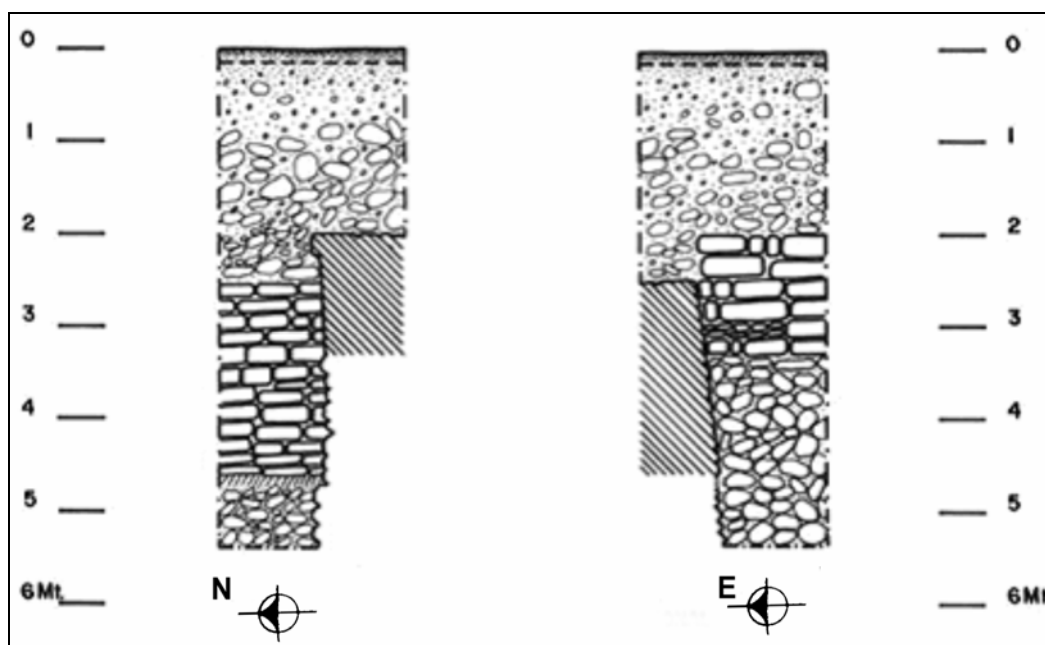
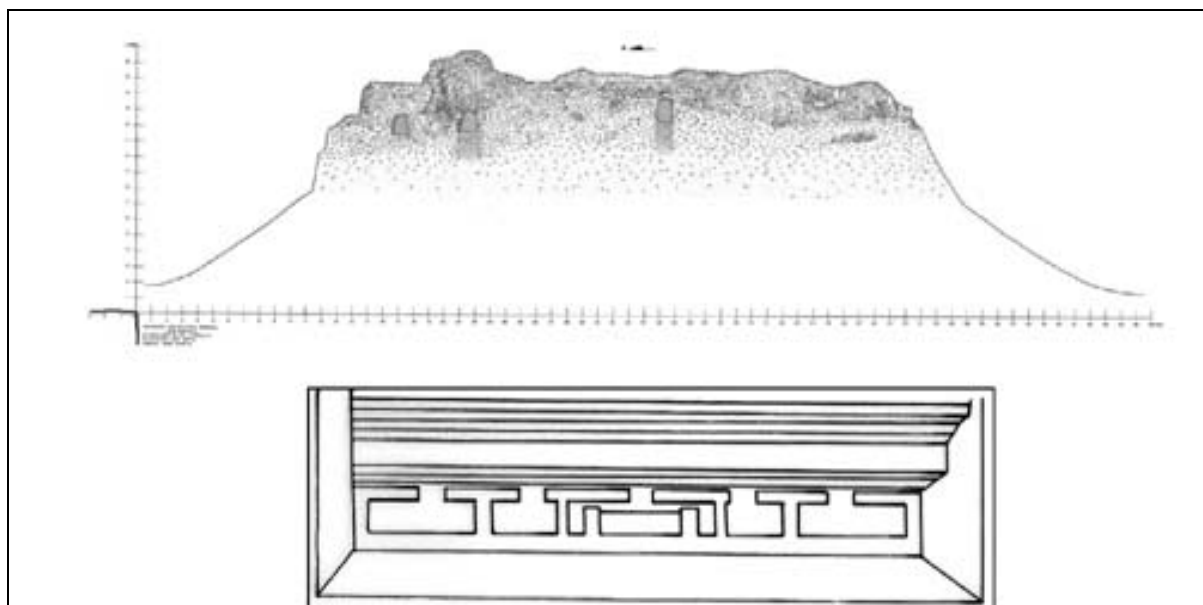
Figura 4 Perfiles este y sur del pozo de sondeo en el centro de la plaza superior, conjunto Tigrillo  
a) Perfil norte-sur del lado posterior del palacio  
b) Plano de la estructura en el lado oeste; las puertas miran al este

Indicios de remodelaciones se encontraron también en un pozo de sondeo en el centro de la plaza superior. Aparte del piso de la plaza, deteriorado por proximidad a la superficie, se encontraron dos muros de plataformas, una construida perpendicularmente a la otra y con diferente estilo de mampostería, en las bases de las cuales había otro piso de estuco deteriorado, a 4.70 m de profundidad. Todavía no se entiende la relación entre estos muros y las estructuras investigadas, ya que pertenecen a fases enterradas de remodelaciones anteriores. Toda la cerámica asociada con este pozo data del Preclásico Tardío, así como todo el material de 15 pisos en un pozo de sondeo excavado por Robert Griffin en la Plaza Mayor, en la base del palacio, que llegó hasta la roca madre a 1.75 m debajo de la superficie. Si el conjunto palaciego tiene fases anteriores, estas parecen encontrarse abajo de una imponente obra de ampliación del Preclásico Tardío. No se encontró una secuencia como la de Las Ventanas que tiene ocho fases constructivas en total entre construcción y remodelaciones, en las que hay niveles del Preclásico Medio y, por consiguiente, es todavía prematuro suponer que el conjunto Tigrillo cuente con niveles tan tempranos.

La limpieza de los túneles de saqueo permitió tomar medidas de los rasgos arquitectónicos que después fueron confirmadas por las excavaciones. Así, el tamaño del edificio oeste es de 36 m de largo por 4.50 m de ancho, con los cuartos interiores midiendo entre 2 y 2.50 m de ancho. El grosor del muro de la fachada es de 1.10 m y los hallazgos preliminares sugieren que era más delgado, de 0.75 m, en el cuarto central. El muro de atrás era más grueso, de 1.40 m, para soportar el techo abovedado de piedras sin tallar, con una puerta de 1.60 m de ancho mirando al este.

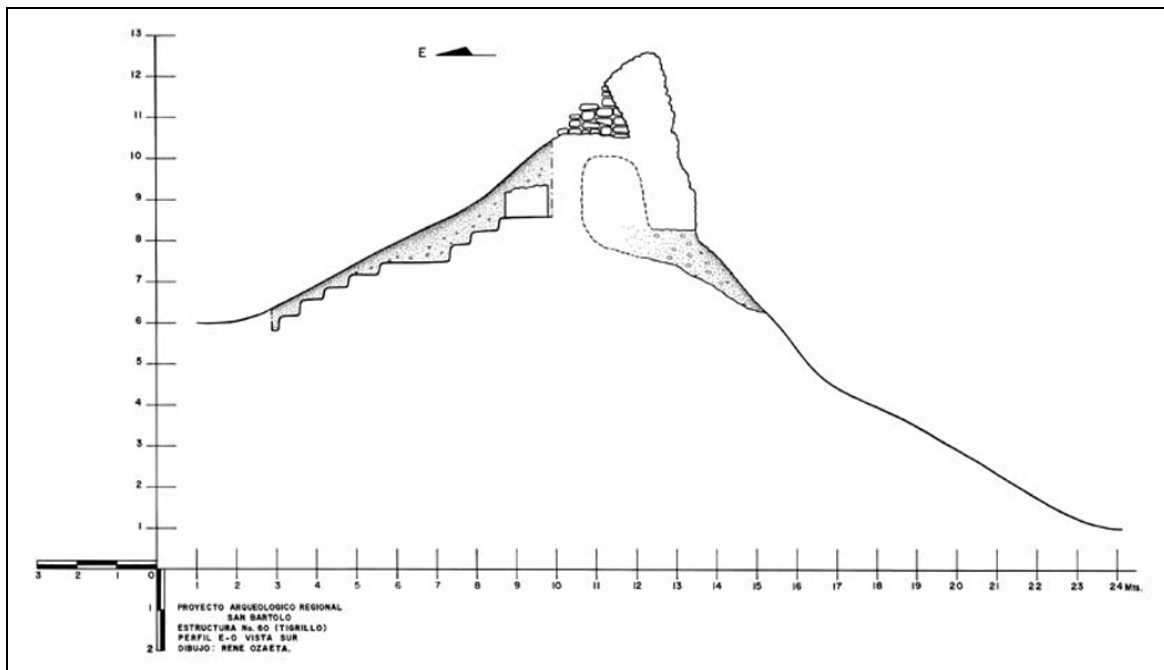
Figura 5 Perfil este-oeste del cuarto noroeste del palacio

La bóveda del cuarto en la esquina noroeste se encuentra parcialmente en pie y, junto con el perfil limpiado de un túnel de saqueo a través de la pared norte del mismo cuarto, sugiere que el lado oeste tenía una serie de cuartos abovedados, hecho que se confirmó por las excavaciones en otras partes del lado oeste. También se determinó que los cuartos fueron abandonados y que su deterioro fue producto de la acción del tiempo, así como de los árboles de cedro y amapola que crecieron encima de los techos, no así por destrucción intencional. El estado de deterioro de los techos abovedados, que se ve en el perfil exterior de los cuartos del lado oeste (el lado posterior del palacio), sugería la presencia de tres posibles edificios, pero las excavaciones determinaron que en realidad era una sola estructura, con cinco puertas y un mínimo de cinco cuartos separados por muros divisorios. Todavía se desconoce si los cuartos estuvieron conectados interiormente por puertas en los muros divisorios, aunque se sabe que el primer cuarto en la esquina noroeste no tuvo puerta que lo conectara con el segundo.

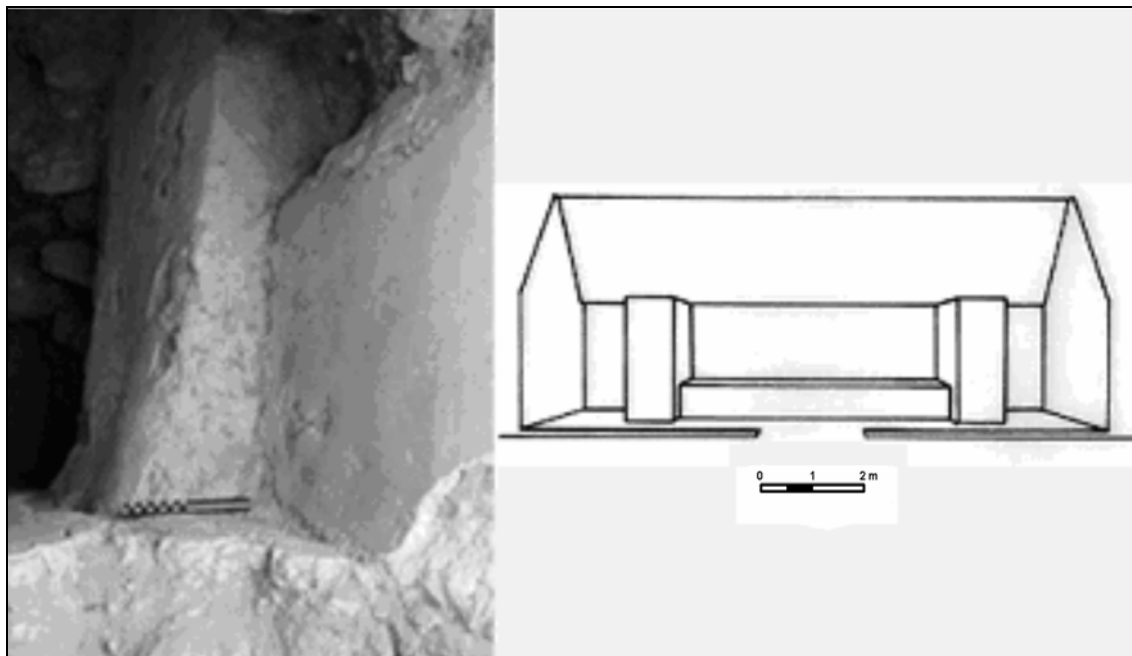
Figura 6 a) Cornisa sur de la banqueta – cuarto central, lado oeste; b) Reconstrucción del cuarto central (dibujo de Heather Hurst)

La banqueta se adosa al muro posterior y a una pared en el lado sur, que no es un muro del cuarto aunque llegue hasta el techo, teniendo una cornisa que sobresale 0.15 m al frente de la banqueta, de 0.80 m de ancho, y crea así un espacio interior a manera de alcoba. Como la banqueta está en posición central, en relación con la puerta encontrada por la trinchera excavada en el lado frontal del cuarto, se calcula que pudo tener una cornisa simétrica en el lado norte, donde todavía está cubierta por el derrumbe de la bóveda. El ancho de la banqueta en dirección este-oeste mide 1.60 m, mientras que la porción expuesta en la limpieza del saqueo es de 2.40 m de largo y podría medir 6.40 m en total.

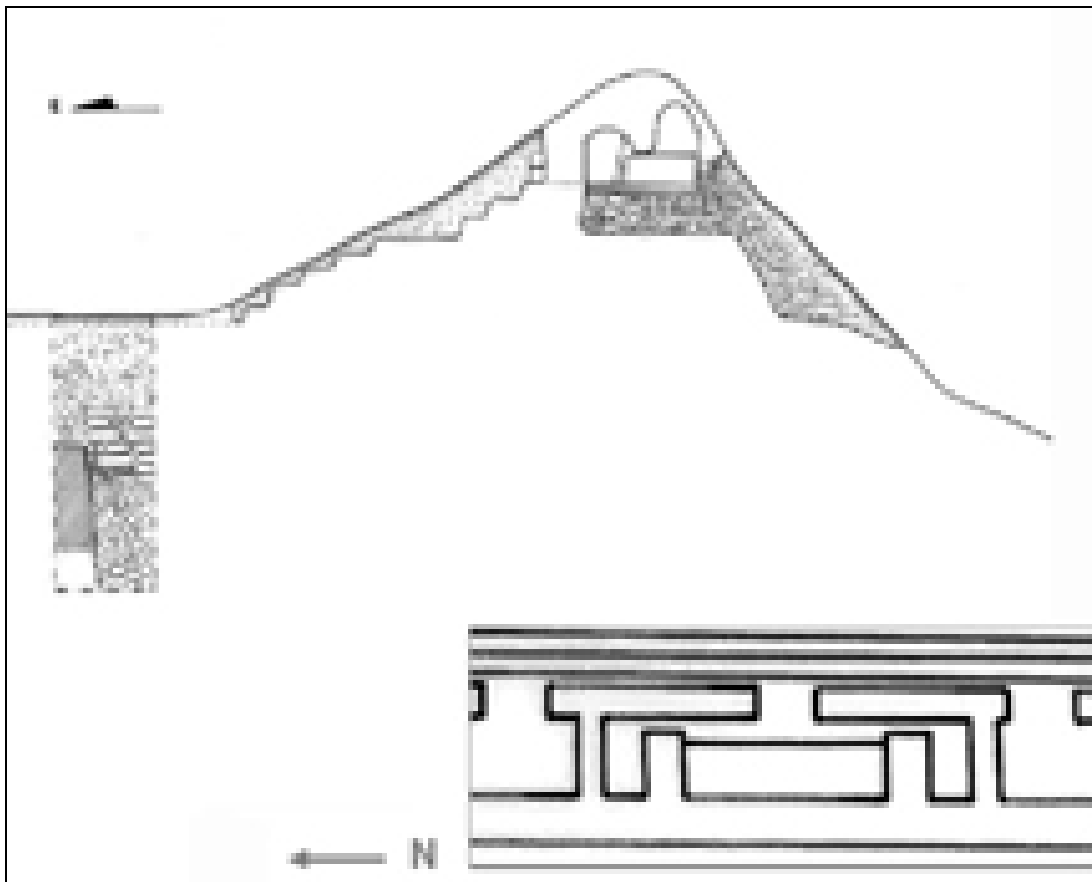
Figura 7 a) Perfil este-oeste del cuarto central con banqueta; b) Plano de la banqueta

Se investigó también el cuarto central por medio de uno de los túneles de saqueo posteriores, ubicado cerca del eje central este-oeste del conjunto. La limpieza de este túnel reveló que los saqueadores atravesaron la pared detrás de la estructura, destruyendo parte de una banqueta. Esta última se encuentra en mal estado de conservación, ya que falta la parte central, pero se pudo registrar suficiente información para entender su forma y tamaño. La banqueta fue construida separadamente, pero no muy posteriormente a los muros y pisos pulidos del cuarto que se localizan atrás y abajo del relleno y de las piedras canteadas, ya que no se encontró evidencia de desgaste sobre los estucos. Esta técnica se conoce por la Acrópolis Central de Tikal, en donde las banquetas, aunque más tardías, fueron construidas sobre las capas de estuco de los pisos (Harrison 2001:86).

Frente a la banqueta corre un pasillo de 0.80 m de ancho hasta el muro interior de la fachada, por 1.30 m de largo adelante del final de la cornisa, donde se encontró un muro de remodelación puesto encima del piso, que cierra lateralmente el cuarto. El muro no fue eliminado y se desconoce todavía lo que se encuentra en el otro lado. Midiendo el tamaño hasta este muro de remodelación, el lado oeste del conjunto tiene un cuarto central de 2.40 m de ancho y 9 m de largo, con una puerta relativamente estrecha en la fachada, formando un espacio interior largo y privado, poco visible desde afuera.
