# RESCATE ARQUEOLÓGICO Y RESTAURACIÓN EN COROZAL TORRE Y NARANJITO, PETÉN

*Varinia Matute*

*Raúl Noriega*

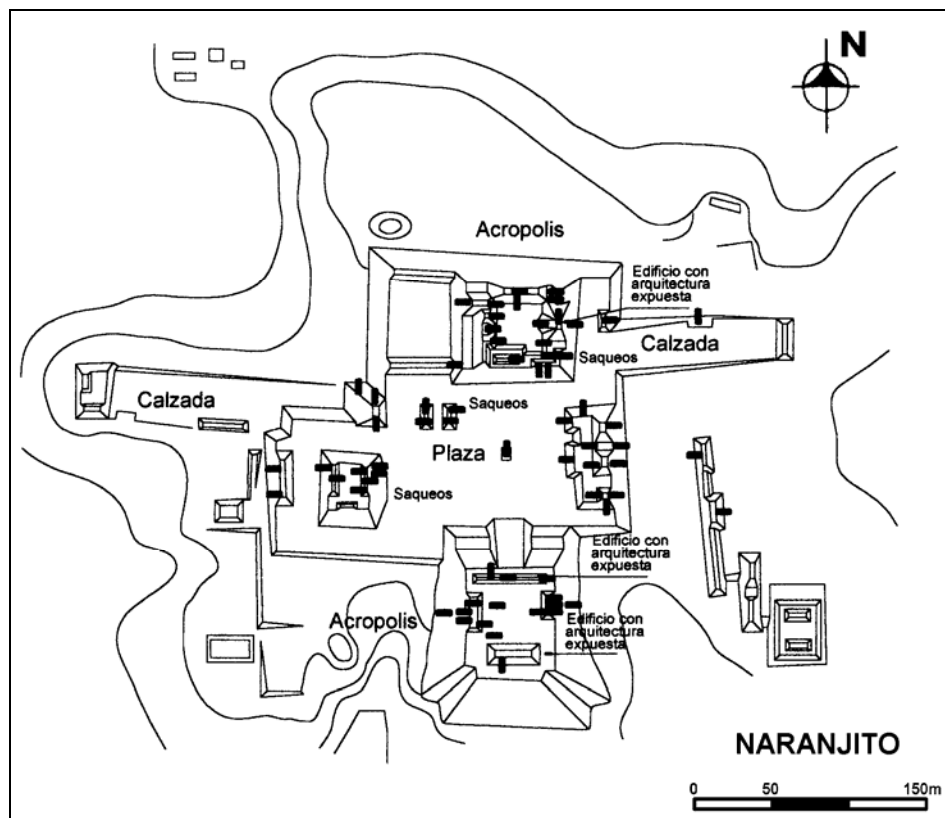
Figura 3 Plano del sitio arqueológico Naranjito, con ubicación de saqueos

Este sitio arqueológico se encuentra dentro del Parque Nacional Yaxha-Nakum-Naranjo, sus coordenadas son 17° 07.71' N y 89° 30.15' (Mayer 1999), muy cerca del vértice sureste del Parque Nacional Tikal. En el sitio aún existe arquitectura expuesta con peligro de colapso, entre cuya arquitectura hay bóvedas, restos de crestería y muros, además tiene un Juego de Pelota, más de una Acrópolis y dos calzadas. El sitio se encontró completamente saqueado y la vegetación existente, sobre todo los árboles, causando serios daños a la arquitectura visible (Figura 3).

El proyecto inició su intervención en este sitio a través del Programa de Rescate en 1994, 1995, 1999, y 2003. Entre las primeras actividades que se realizaron en el sitio están: la elaboración de un primer mapa esquemático, posteriormente trabajos de investigación arqueológica base, incluyendo la documentación de saqueos (trabajo hecho por Rosa Maria Chan), y de los primeros trabajos de control de vegetación. En el año 2003 el programa de rescate concluyó en un 95% el relleno de saqueos y control de vegetación en el sitio, acciones que podrán ayudar a retardar el proceso irreversible de deterioro.

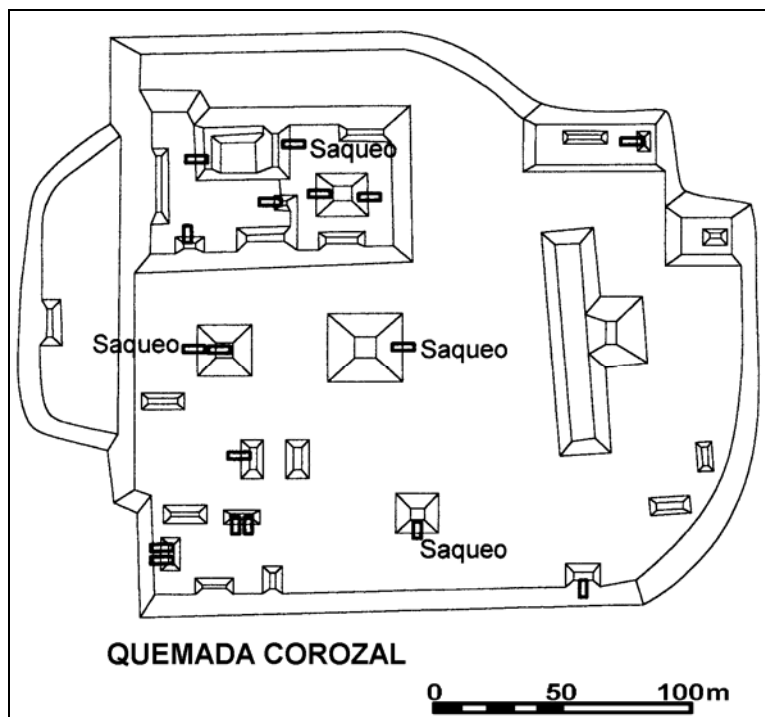
Figura 4 Plano del sitio arqueológico Quemada Corozal, con ubicación de saqueos

El sitio está ubicado dentro de una parcela a 8 km al norte de la aldea El Zapote. Tiene escasa arquitectura visible, solamente se observa un muro en la parte trasera de un edificio, con un Conjunto de tipo Grupo E y un Juego de Pelota. Este sitio fue fuertemente depredado con trincheras, túneles y pozos, y lo poco que conserva de arquitectura expuesta se encuentra bastante deteriorada (Figura 4).

El proyecto inició actividades en este sitio en 1995 con tareas de monitoreo. Se continuó monitoreando en 1996 y 1997, pero fue hasta el 2004 cuando se realizaron intervenciones directas sobre sus edificaciones, como trabajos de investigación arqueológica recuperando información de trincheras y túneles de saqueo (véase Paulino Morales, este volumen), y posteriormente se rellenaron los saqueos encontrados en el sitio, utilizando el mismo material proveniente de las depredaciones.

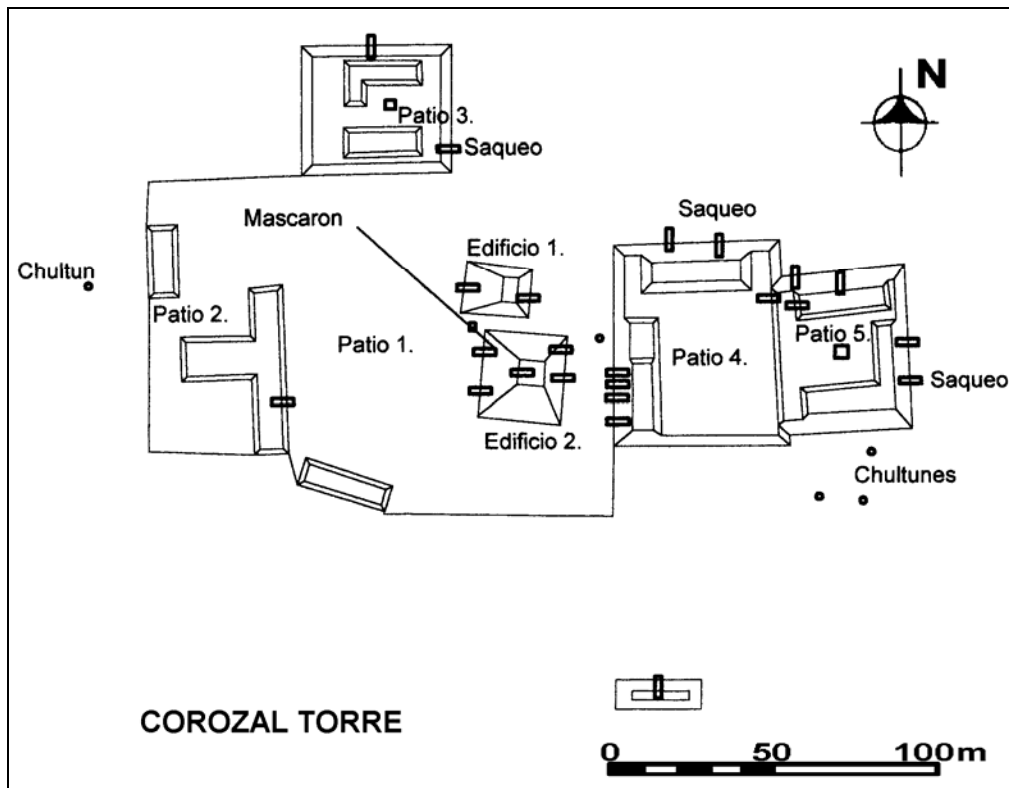
Figura 5 Plano del sitio arqueológico Corozal Torre, con ubicación de saqueos

La disposición arquitectónica tomó en cuenta la superficialidad e irregularidad de la roca madre para construir, aprovechando los afloramientos de caliza. En varios casos, la roca se talló para acomodar las edificaciones (Figura 5).

Diez de las 25 trincheras de saqueo se trabajaron, dada la calidad y cantidad de información que exponían: una de La Torre, dos del Templo 2, dos del basamento del Patio 3, tres en el Edificio 2 del Patio 4 y dos en el Edificio 1 del Patio 5. El promedio general de las dimensiones de las trincheras de saqueo es de 5 m de largo por 1 m de ancho. Estas excavaciones ilegales dejaban expuestos diferentes estadios de construcción. Como se mencionó anteriormente, el saqueo oeste de la Torre y uno de los del lado este del Templo 2, presentaron una bóveda funeraria depredada.

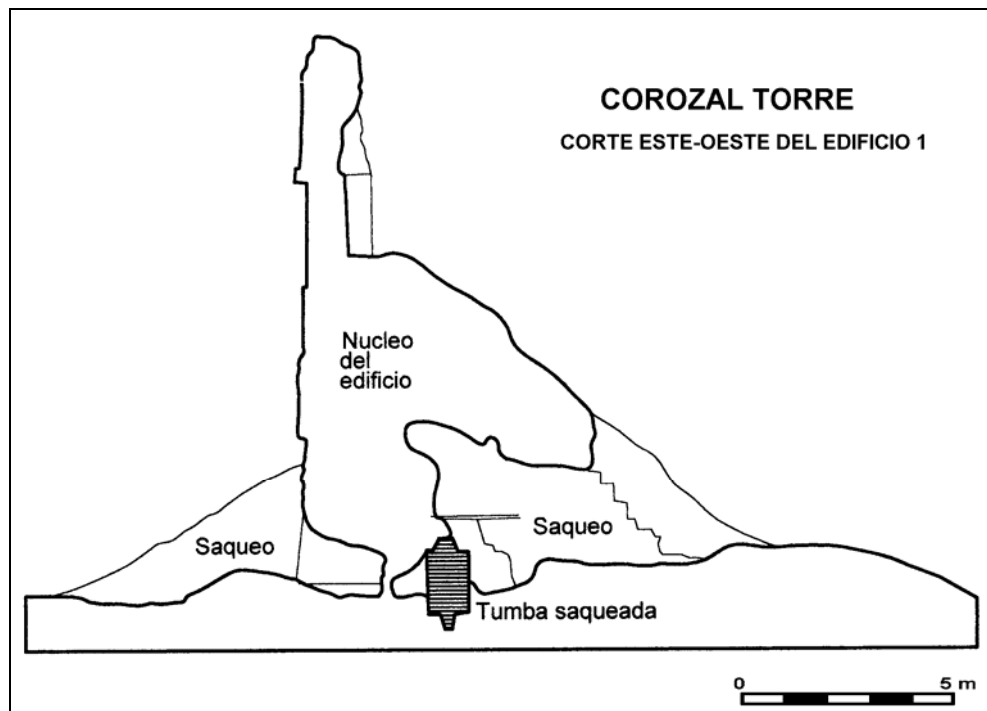
Figura 6 Corte este-oeste del Edificio 1, mostrando la ubicación de la tumba que fue depredada

La Tumba 1, encontrada en el interior de La Torre, es un recinto de 3.05 m de largo, 0.87 m de ancho y 1.65 m de alto, teniendo desde el piso hasta el soffito 1.35 m de altura. Los saqueadores penetraron la bóveda por el muro oeste, donde se observó que su fondo estaba tallado en la caliza (Figura 6).
