# RESULTADOS DE LAS TEMPORADAS DE CAMPO 2002-2004, PROYECTO DE EXCAVACIÓN Y RESTAURACIÓN AGUATECA, PETÉN, SEGUNDA FASE, PRAS

*Erick M. Ponciano  
Takeshi Inomata*

Ahora se presentan los últimos resultados de campo del Proyecto de Excavación y Restauración Aguateca, Segunda Fase, PRAS, durante dos años de investigaciones y restauración (2002-2004).

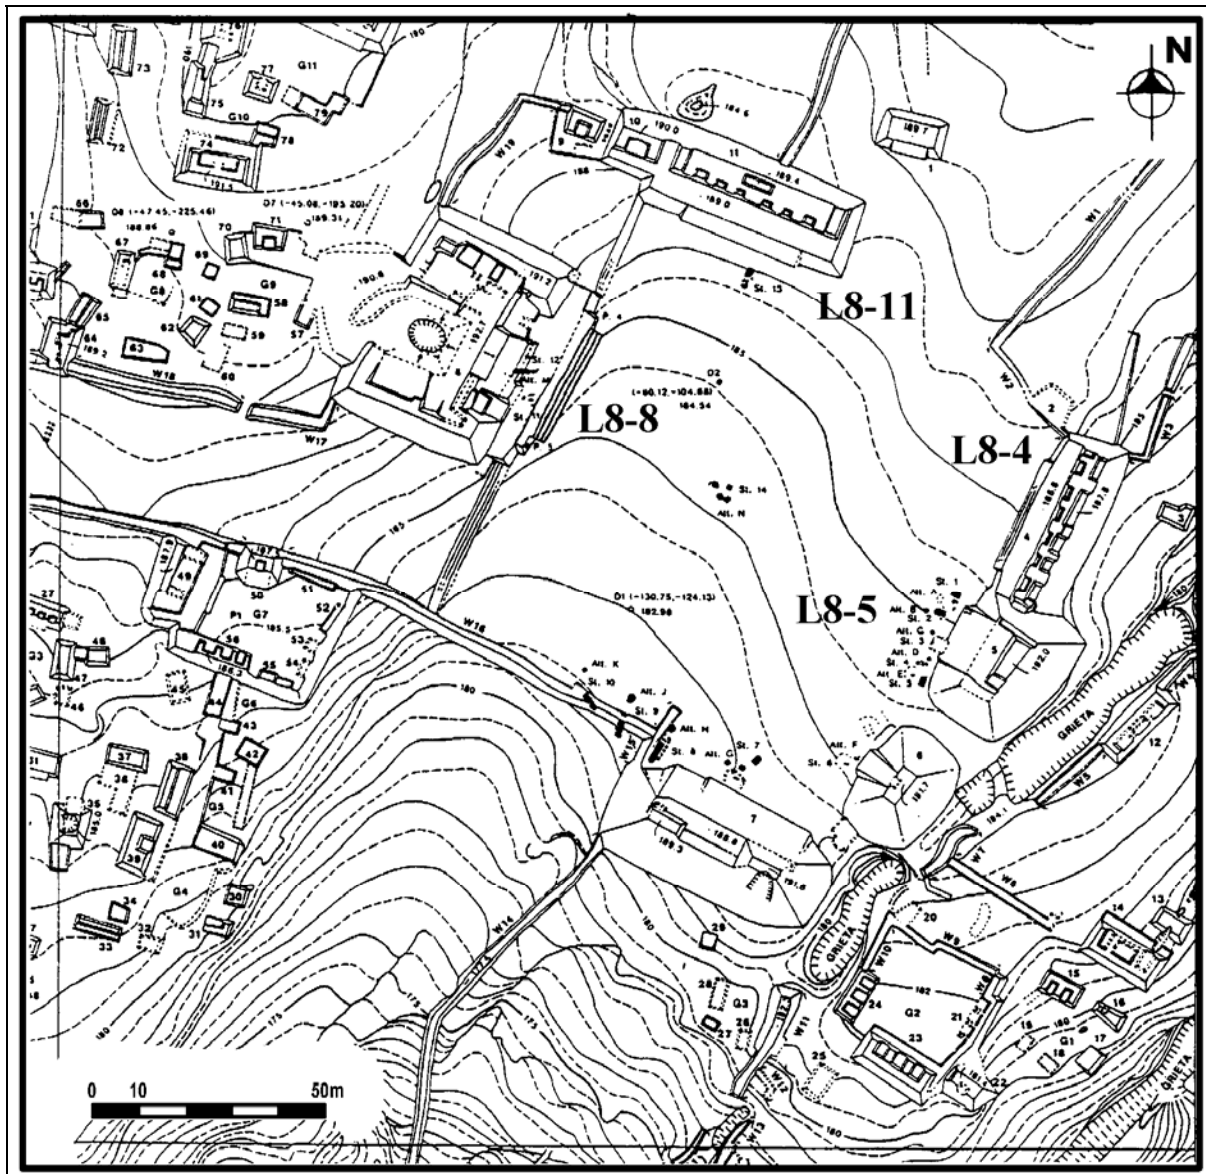
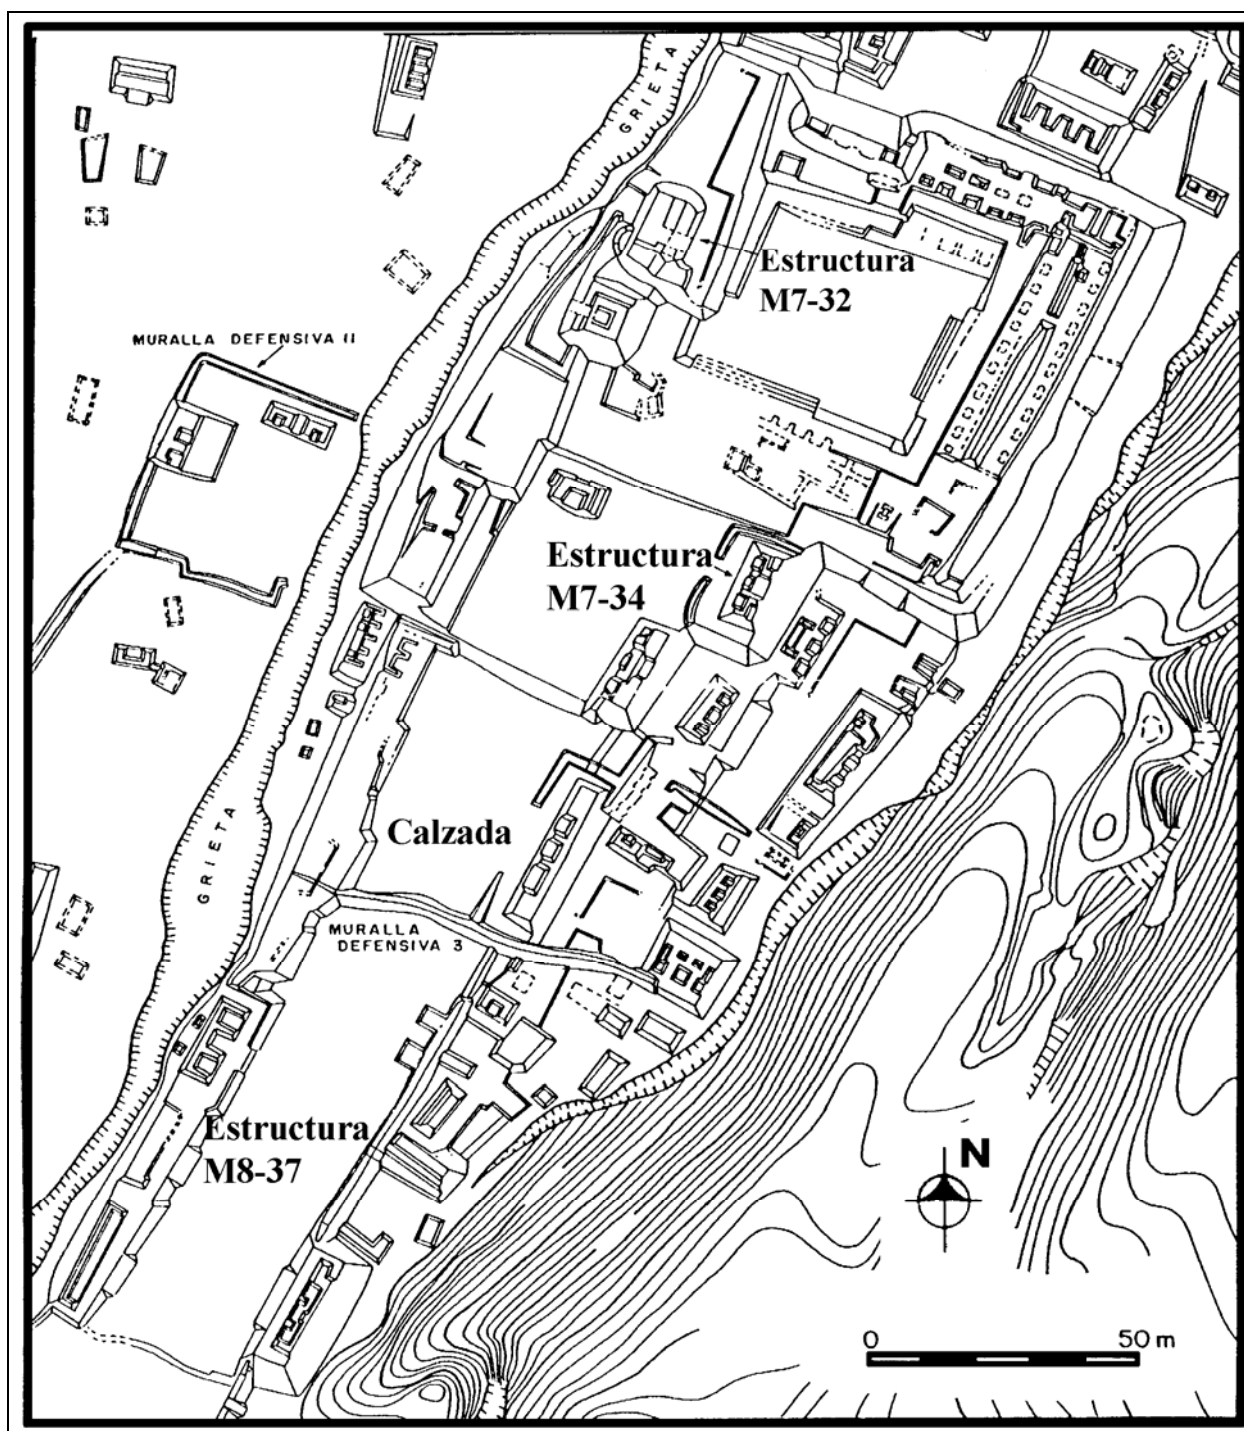
Estas investigaciones se realizaron en siete edificios preseleccionados (Figuras 2 y 3), cuatro de estos localizados en la Plaza Principal (Estructuras L8-8, L8-11, L8-4 y L8-5); dos en el Área de Calzada (M8-37 y M7-34); y una en el Grupo Palacio (M7-32).

Figura 2 Mapa de la Plaza Principal

Figura 3 Mapa de Calzada y Grupo Palacio

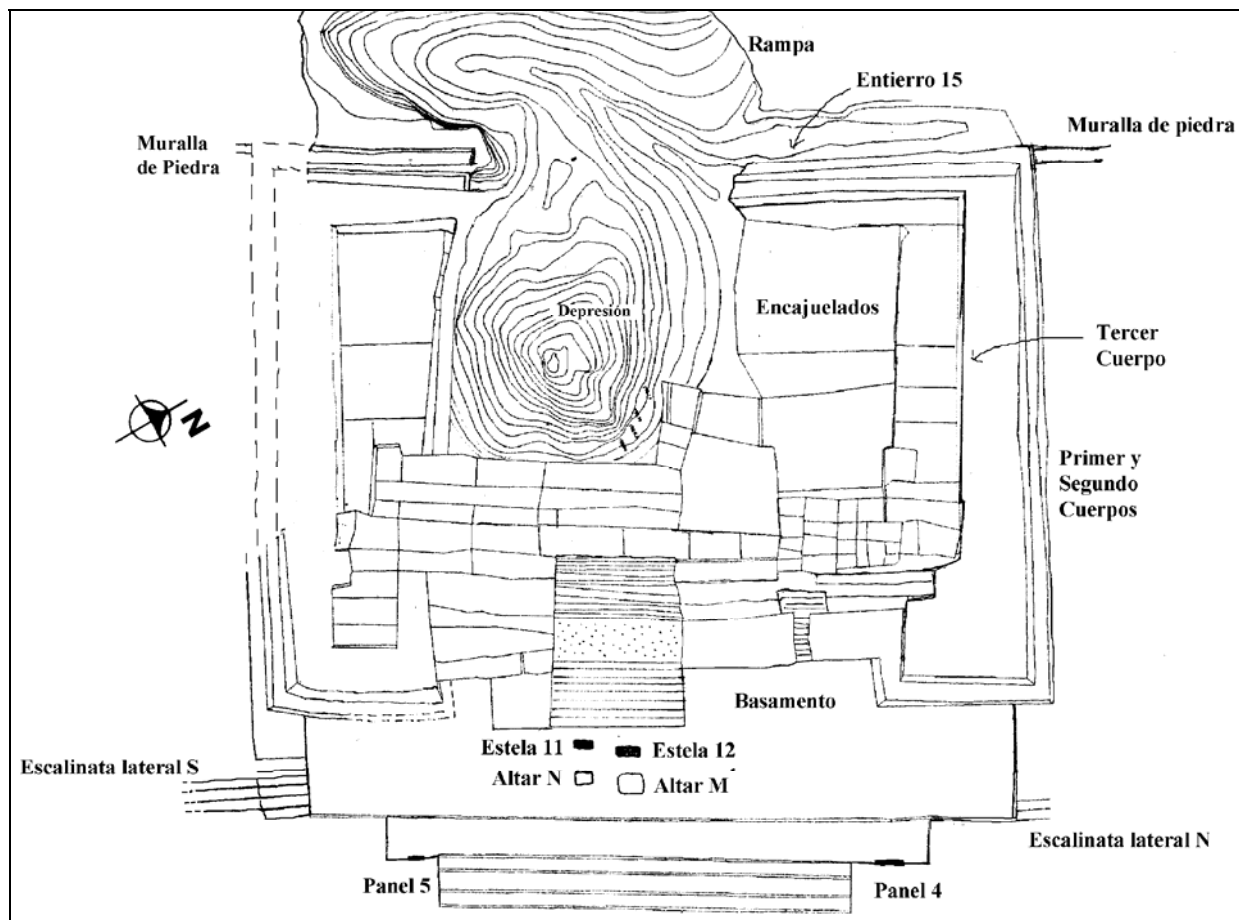
Se localiza en la parte oeste de la Plaza Principal. Es el edificio de mayores dimensiones del sitio. Mide cerca de 52 m de largo por 48 m de ancho y tuvo 8 m de altura (Figura 4). Tiene forma casi cuadrangular conformada con una escalinata monolítica en el frente del lado este y paneles a los laterales. Presenta tres cuerpos escalonados, los dos primeros tienen sillares de revestimiento, mientras que la parte superior tiene una superficie irregular debido a la existencia de nivelaciones de piedra rústica alineadas en formas cuadradas y rectangulares que representan encajuelados y enseñan el sistema constructivo. Presenta una depresión en la parte central y en la parte posterior tiene una rampa que sube desde el terreno sobre los dos primeros cuerpos hasta la parte superior en donde se encontraría el tercer cuerpo por construir. Sus características generales ya han sido descritas y es uno de los edificios más enigmáticos de la ciudad (Ponciano *et al.* 2003; Ponciano 2004).

Figura 4 Planta de Estructura L8-8

Investigaciones arqueológicas determinaron que este edificio estaba en pleno proceso de construcción cuando ocurrió el ataque a la ciudad y sus habitantes huyeron repentinamente dejando expuesto el sistema constructivo de encajuelados, muros de retención, de contención y secciones finalizadas del edificio, especialmente en el primer y segundo cuerpos. La parte posterior en donde se encuentra la rampa indica el área de acopio de materiales para la construcción, y el grupo de estructuras

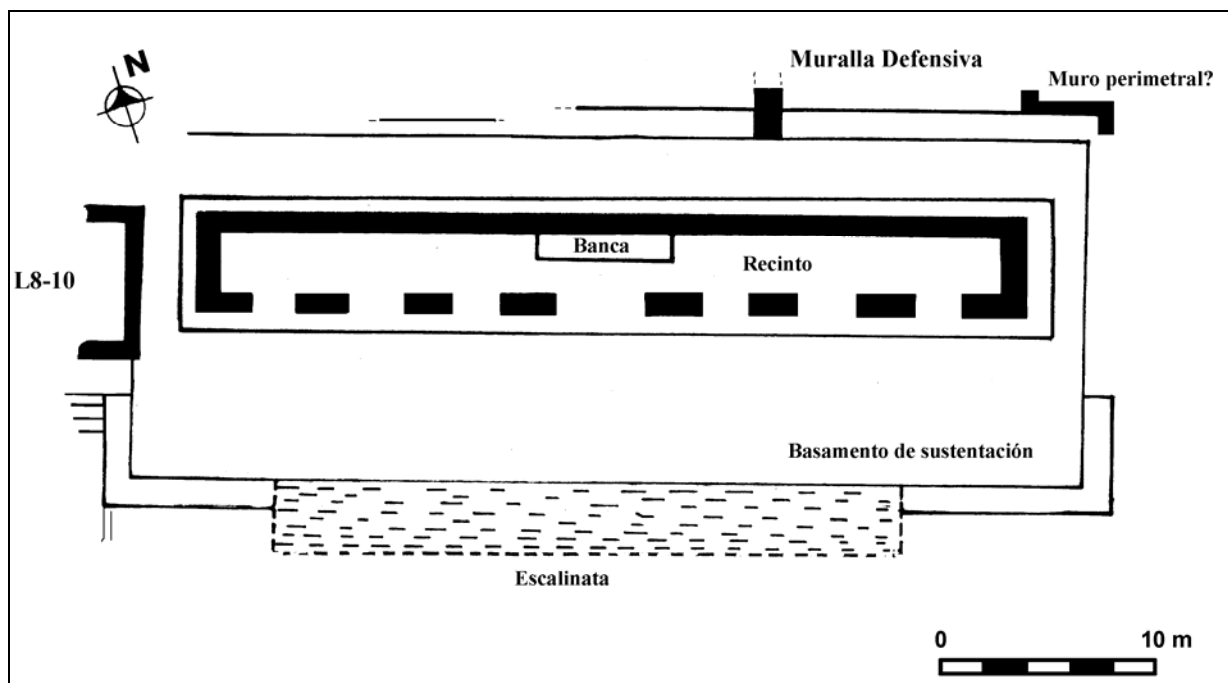
Se localiza en la parte noroeste de la Plaza Principal. Es un edificio que mide 54 m de largo y 12 m de ancho y 3 m de altura. Tiene eje este-oeste, con su fachada principal hacia el sur. Consiste de un basamento de sustentación de dos cuerpos. En la parte superior en el frente del lado sur presenta un cuarto alargado con siete pilares. Tiene una escalinata central que conduce hacia el interior. En el interior del cuarto tiene una banca en el centro. El edificio tuvo una arquitectura de piedra tallada con revestimiento de estuco. El techo posiblemente fue de materiales perecederos. En la parte posterior tiene adosada una muralla de piedra que posiblemente es defensiva, así como un muro perimetral en una posición y orientación inusual.

Esta es una estructura alargada que posiblemente tuvo una función pública, no solo por el tamaño del edificio sino también su posición en la Plaza Principal del sitio. Aun cuando presentó algunas áreas de concentración de material cultural, especialmente en el interior y exterior del lado oeste, así como en la parte posterior cerca de la muralla, se considera que su función estuvo relacionada con actividades políticas, posiblemente haya sido el asiento del gobernante. Una banca central en un recinto alargado parece sugerir esta posibilidad (Figura 5).

Figura 5 Planta de Estructura L8-11

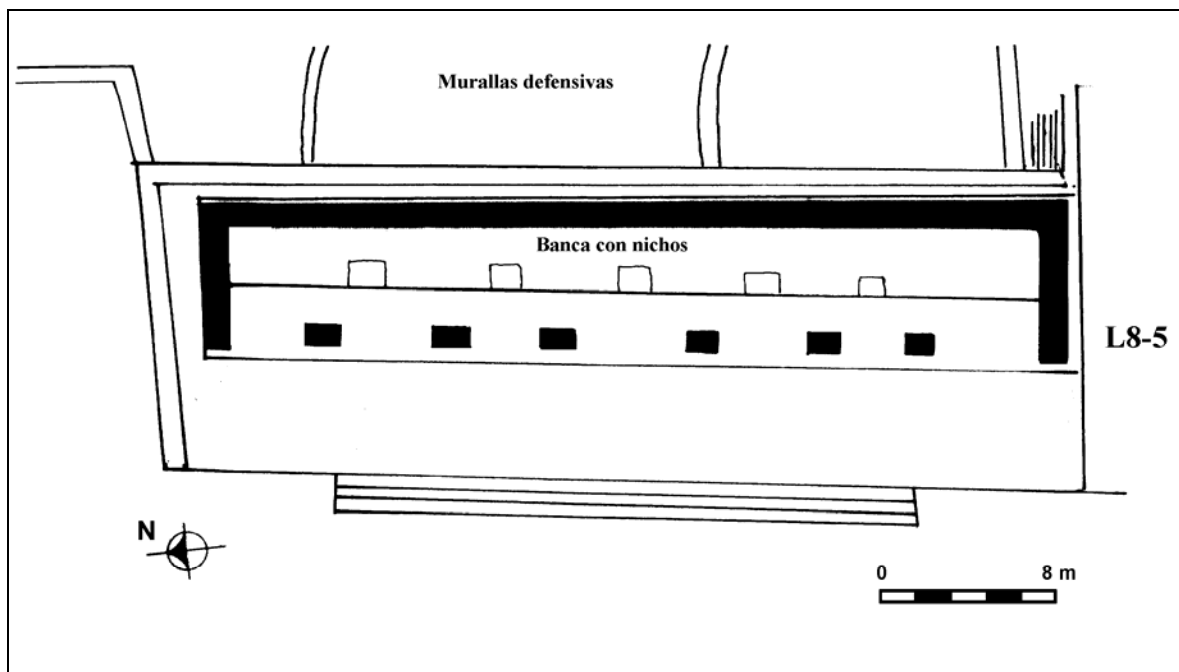
Se localiza en la parte noreste de la Plaza Principal adosada al norte de la Estructura L8-5. Se encuentra adyacente a la grieta que corre en eje norte-sur. Es una estructura alargada de eje norte-sur, mide 52 m de largo, por 10 m de ancho y 1.90 m de altura. Aunque en la parte posterior se observa una altura de 4.10 m. Es un edificio conformado por un basamento de sustentación de tres cuerpos, esto es evidente en la parte posterior donde se presenta una mayor inclinación de la roca madre hacia el este, ya que en la parte frontal que da hacia la Plaza solamente presenta un cuerpo. Tiene una escalinata frontal en la parte oeste que asciende a un recinto alargado conformado de siete pilares. En el interior del cuarto hay una banca alargada en toda la parte posterior. En el frente del espacio dejado entre los pilares a rostro de la banca se presentan nichos formados con bloques tallados. Estos nichos estuvieron ubicados en los mismos ejes y posiciones que sendas cistas funerarias. La arquitectura del edificio incluye bloques o sillares de revestimiento de buena calidad. La parte superior del edificio posiblemente fue de materiales perecederos (Figura 6).

Figura 6 Planta de Estructura L8-4

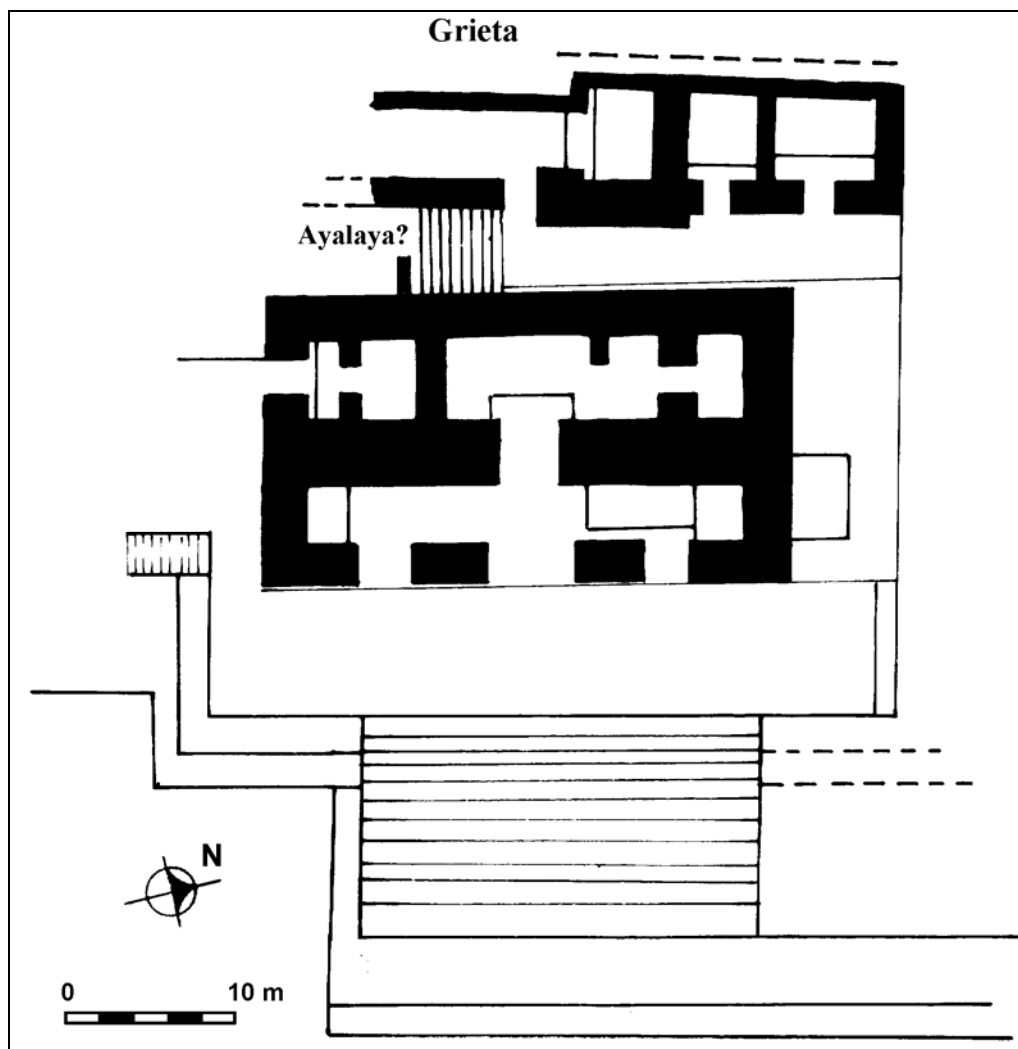
La Estructura M7-32 se encuentra en la parte oeste del Grupo Palacio, sobre un basamento de sustentación que la eleva del nivel del patio interior. Es una estructura de doble crujía con cinco cuartos alineados en eje norte-sur (Figura 7). Esta es la única estructura en el sitio, junto con M7-22 localizada al norte del grupo, que tuvo techo de bóveda de piedra. Esta estructura es de forma rectangular alargada con su fachada hacia el este. Presenta una escalinata ceremonial en el extremo este del basamento, la cual a su vez descansa sobre otra escalinata inferior que descansa directamente sobre el nivel del patio. El basamento de sustentación presenta tres cuerpos escalonados de 3.10 m de altura. Presenta un pequeño basamento complementario que eleva la superestructura de la superficie del basamento de sustentación. La superestructura está alineada en un eje norte-sur. Presenta cuartos alineados de manera paralela, dos en la parte frontal a los lados del pasillo principal, y tres en la parte posterior. En la parte posterior una serie de recintos o cuartos fueron construidos alineados también norte-sur, junto con una superficie elevada adosada a la esquina suroeste de la superestructura con su escalinata formal de ascenso. Estos cuartos y superficie elevada están delimitados por un muro de piedra que corre también en eje norte-sur de manera paralela a la grieta al lado oeste.

Figura 7 Planta de Estructura M7-32

El edificio consta de dos cámaras longitudinales que se dividen en cinco recintos en su interior. La cámara frontal consta de un recinto con dos bancas adosadas a los muros, con tres puertas que conectan con la terraza exterior de la plataforma de sustentación, a través de la cual se desciende por medio de una gran escalinata al patio central del grupo. La segunda cámara consta de tres recintos con bancas adosadas a los muros y se conecta con la cámara frontal a través de una puerta central. La misma cámara tiene otro recinto que se encuentra en la esquina sur del edificio, al cual se accede por medio de una puerta ubicada en la fachada sur. La descripción que se presenta ahora corresponde a la investigación realizada básicamente sobre el basamento de sustentación, las escalinatas, los recintos posteriores, y el muro que los rodea por el lado oeste, ya que la superestructura ya había sido investigada y restaurada con anterioridad.
