2006 Las investigaciones arqueológicas en Tazumal, 2004-2005. En *XIX Simposio de Investigaciones Arqueológicas en Guatemala, 2005* (editado por J.P. Laporte, B. Arroyo y H. Mejía), pp.211-222. Museo Nacional de Arqueología y Etnología, Guatemala (versión digital).

# LAS INVESTIGACIONES ARQUEOLÓGICAS EN TAZUMAL, 2004-2005

Shinya Kato  
Shione Shibata  
Nobuyuki Ito

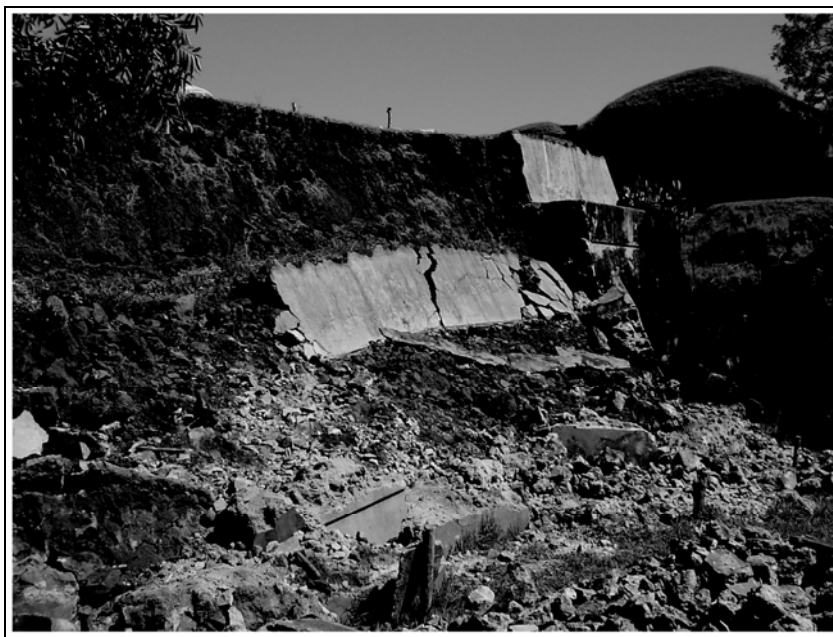
Figura 2 Derrumbe sucedido el 18 de octubre, 2004 (hacia el este)

Este proyecto se enfocó en el derrumbe del sector sur, casi la mitad de la estructura. Se comenzó con la remoción de ripio, tierra y piedras colapsadas (Figura 2). Por el momento, se considera que la causa del derrumbe fue la lluvia y las raíces de árboles (cedros), que crecieron al suroeste de B1-2, y a la filtración de agua. La reconstrucción en la década de 1950 cubrió totalmente la pirámide con cemento sin instalar un sistema de desagüe. La estructura cubierta con cemento funcionaba como si fuera una pila de agua, o más bien dicho, como una piscina. Por añadidura, los árboles cerca de la estructura se enraizaron adentro buscando agua, especialmente durante la época seca. Los árboles y la estructura se encuentran separados por 7 m de distancia, las raíces que penetraron la estructura llegaron hasta el tercer cuerpo, es decir a 6 m de altura y 15 cm de diámetro, provocando grietas en las paredes de la estructura, ocasionando que el repello de cemento aplicado medio siglo atrás cediera a la presión del agua y al contenido en la estructura, provocando su derrumbe.

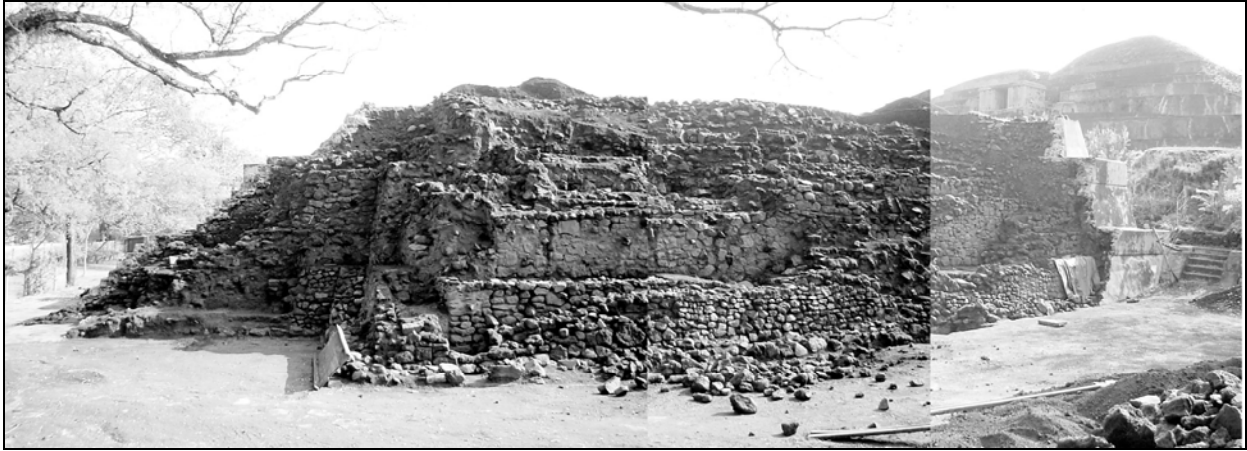
Figura 3 Estructuras internas descubiertas (hacia el este)

Hasta ahora, se han localizado varios muros de mampostería de las estructuras internas (Figura 3). En el informe de las excavaciones de Boggs en la Estructura B1-2, menciona que se encontró “repello blanquecino”. Él escribió (1943:56-59):

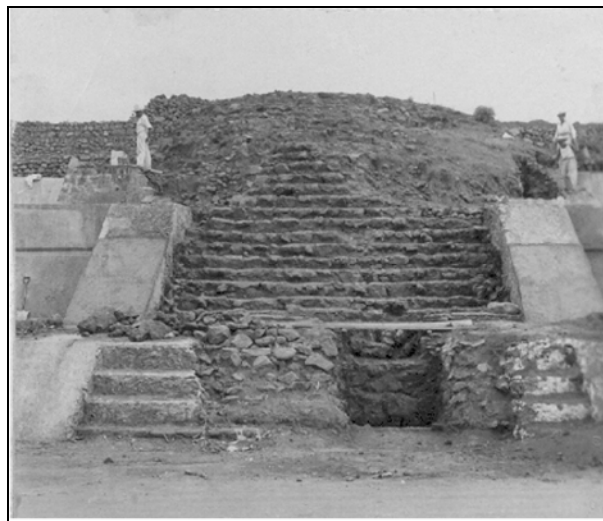
Figura 4 Fachada oeste descubierta por la investigación en la década de 1950 (hacia el este: fotografiada en el 28 de marzo, 1950 por Boggs)

La Terraza Basal repellada –o *Basal Terrace* en inglés– se puede observar en la foto tomada en el año 1950 (Figura 4). Excepto de la fotografía de la “Terraza Basal” no se ha verificado la existencia del repello mencionado en otra parte de la estructura. Probablemente las estructuras sobrepuestas se construyeron aparte de esa terraza. En la última estructura, ya no se nota la presencia del repello mencionado por el cemento que la cubrió totalmente. En el límite del área de excavación todavía existe la posibilidad de que se halle el repello en la parte norte.

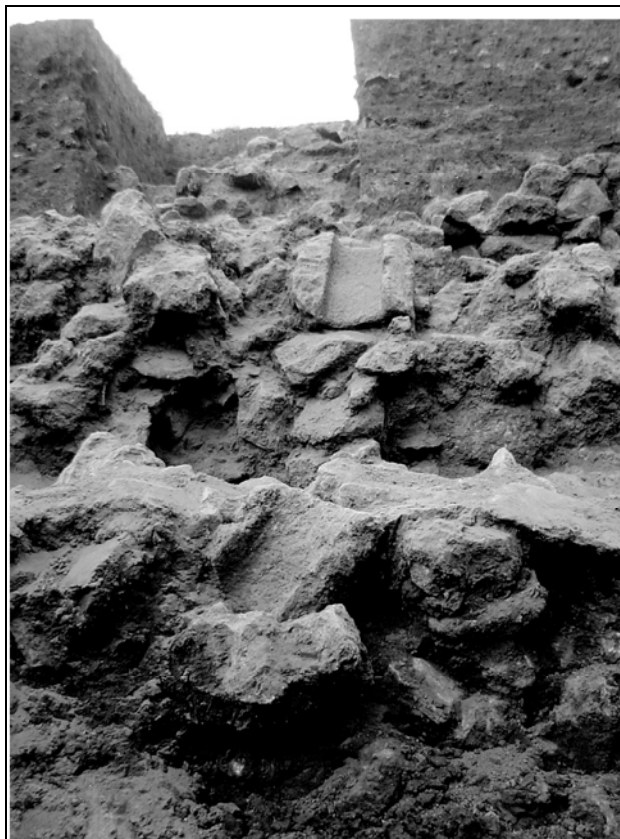
Figura 6 “Canaletas de Piedra” (hacia el norte)

En la Fase 2B se levantó el segundo cuerpo de la Fase 2A, a 0.60 m más y se realizó la renovación del tercer cuerpo de la Fase 2A, a 0.60 m más y se realizó la renovación del tercer cuerpo con una altura de 2 m, cubriendo completamente el tercer cuerpo de la Fase 1. En la orilla superior del segundo cuerpo instalaron un canaleta de piedra (Figura 6), que mide 0.45 m de largo y 0.20 m de grosor. Este se descubrió *in situ* en el centro del lado sur, debajo de la cual se encontró el otro que se había removido de su posición original. Dichos canaletes son de piedra volcánica porosa y tienen la parte cóncava de 0.20 m de ancho. Parecen piedras de moler en su forma. No obstante, la parte cóncava no tiene huella de desgaste como la que se tiene en las piedras de moler, por lo que se sugiere que se fabricaron especialmente como canaletes de agua.

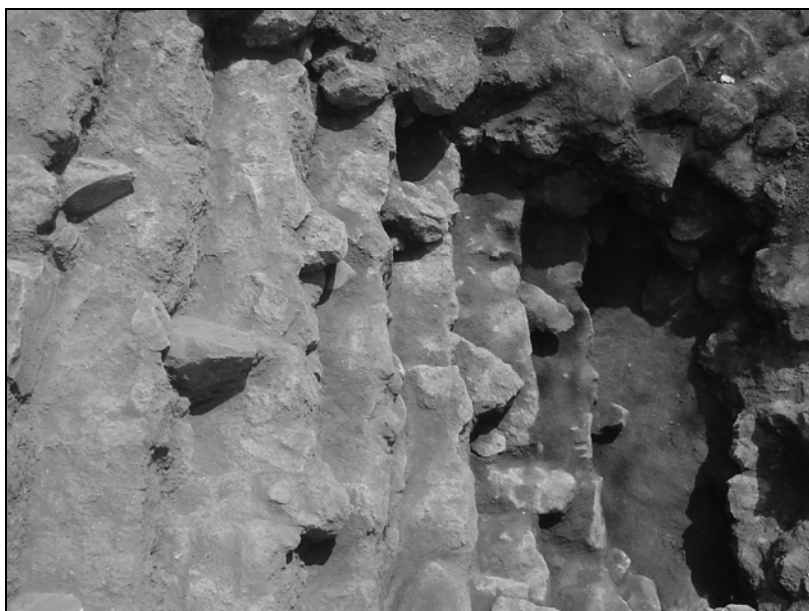
Figura 7 “Piedras Salientes” en la escalera de subestructura (hacia el sur)

En el lado oeste se localizaron las fachadas de las subestructuras. Por la importancia de su función como entrada principal, se modificaron varias veces en comparación con otras partes del edificio. Se descubrieron tres escalinatas en la fachada (Escalinatas A, B y C). Se reconocieron anteriormente por las fotografías de Boggs (Figura 4). La Escalinata A es la más antigua y corresponde a la estructura de la Fase 3A. Obviamente, las otras dos pertenecen a la fase más reciente. La Escalinata A tuvo 21 escalones y era un acceso sin descanso hasta el quinto cuerpo de la Fase 3A. La Escalinata B tuvo 16 gradas, cubriendo la anterior. La más reciente, la Escalinata C, presentó ocho escalones. Se supone que los escalones se construyeron utilizando una parte de la escalinata antigua, conectándose por medio de descansos. Lo más notable son las piedras salientes en la contrahuella de los escalones (Figura 7). Aunque la función de las piedras salientes es discutible, es muy probable que se trate de un elemento decorativo.
