2006 Nuevas intervenciones arqueológicas en el Parque Nacional Tikal, 2005. En *XIX Simposio de Investigaciones Arqueológicas en Guatemala, 2005* (editado por J.P. Laporte, B. Arroyo y H. Mejía), pp.761-767. Museo Nacional de Arqueología y Etnología, Guatemala (versión digital).

# NUEVAS INTERVENCIONES ARQUEOLÓGICAS EN EL PARQUE NACIONAL TIKAL, 2005

Ivo L. Romero  
Miguel E. Acosta  
Benito R. Burgos  
Tirso J. Morales

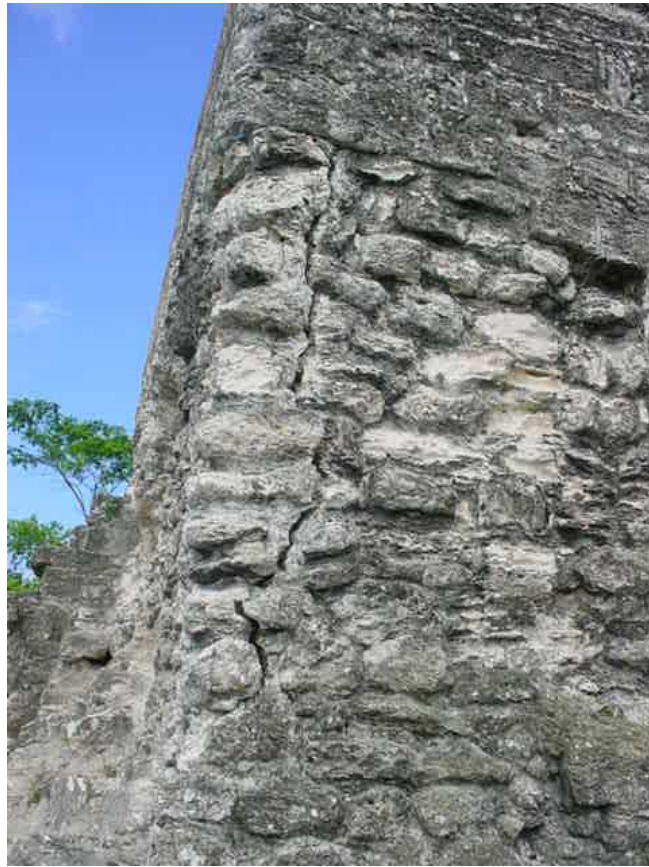
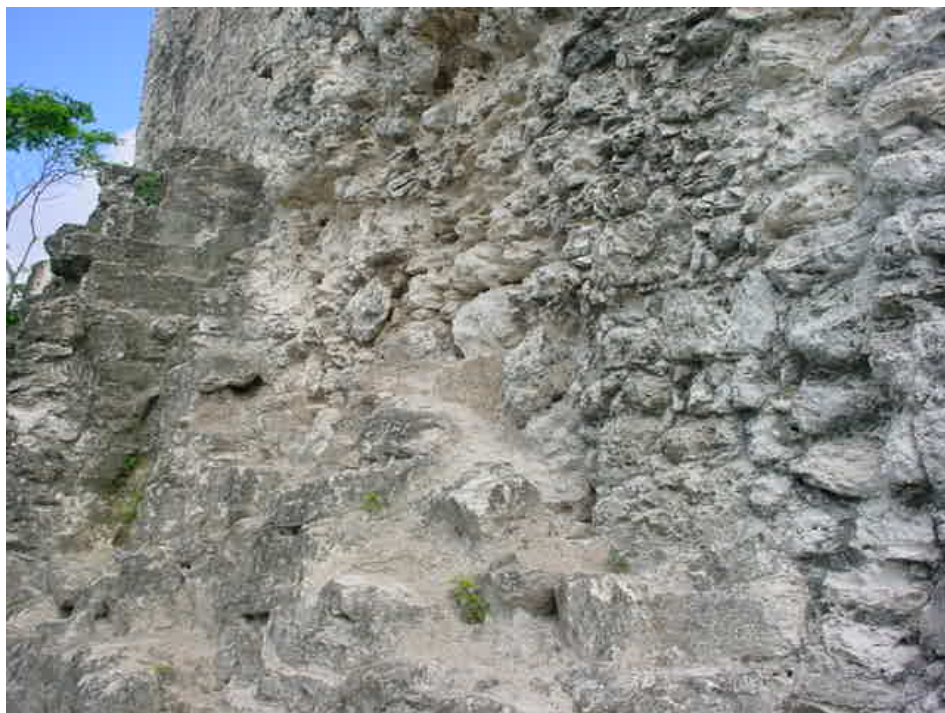
El levantamiento topográfico ha cubierto la plataforma basal y va por el primer cuerpo piramidal, junto con el inventario forestal. El registro de daños se ha hecho varias veces en la plataforma superior y en el templo; todos los registros han evaluado el peligro de colapso estructural por el debilitamiento de las bases de sus esquinas.

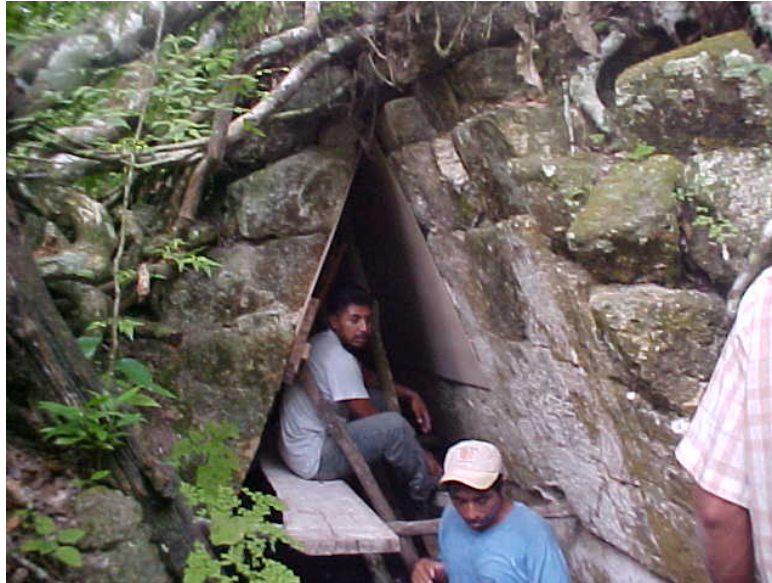
El crecimiento descontrolado de los árboles sobre los edificios ha provocado que las raíces penetren en los muros de las estructuras, las cuales logran amarrarlas al principio pero posteriormente hacen que colapsen estructuralmente, como el caso de este palacio. El crecimiento de los árboles y la penetración de sus raíces sobre la bóveda hicieron que se toparan los muros a la altura del caballete. Para minimizar el impacto se colocaron unos puntales con reglas y varas para sostener los bloques, y al final se le pusieron planchas de madera prensada para proteger el estuco.

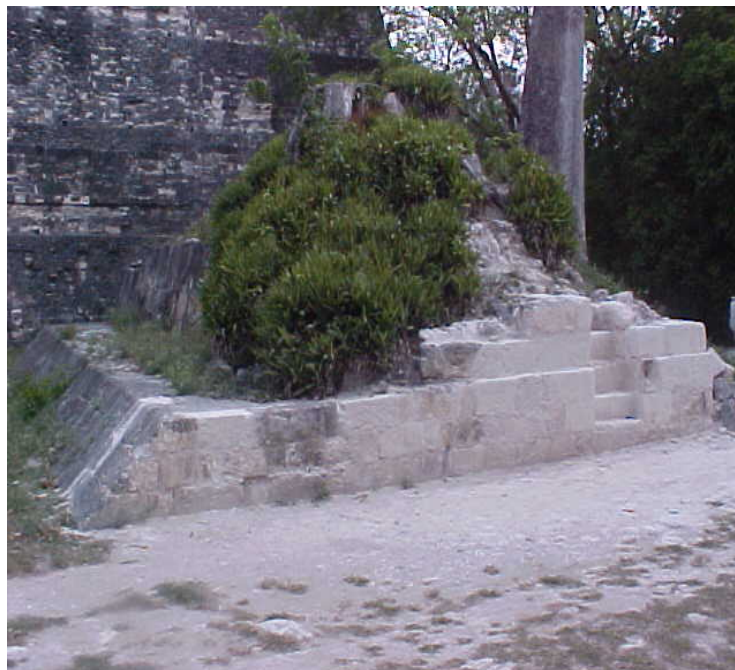
El muro del Juego de Pelota se encontraba en estado de deterioro y daba una mala imagen al ingresar a la plaza, por lo que decidió restaurar su parte sur.

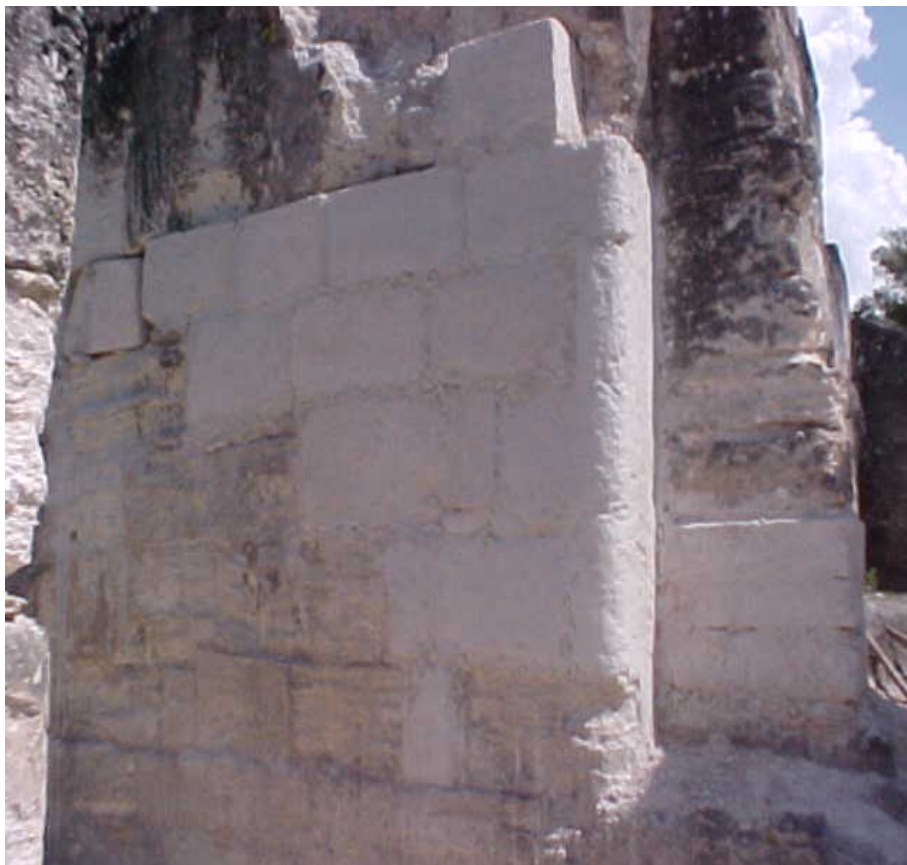
Al observar que la parte superior del muro había colapsado y las piedras se encontraban en mal estado, se intervino inmediatamente para cambiar las piedras dañadas por nuevas.

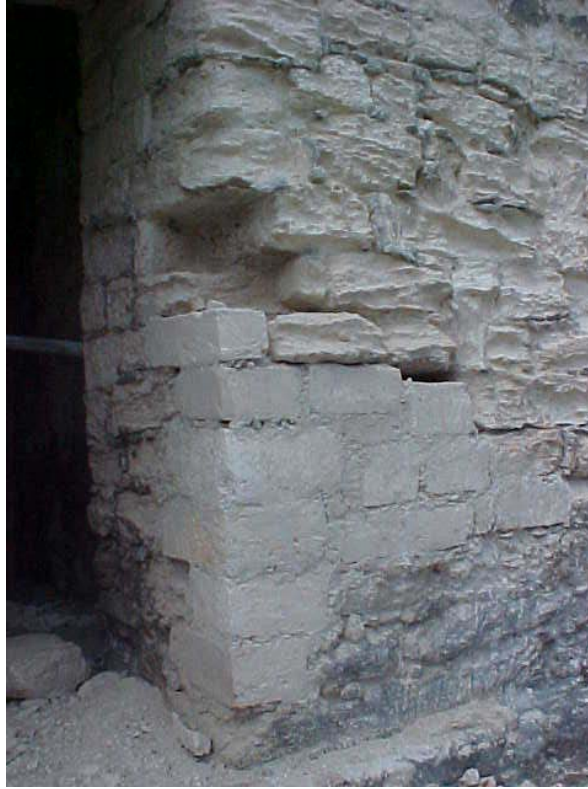
El deterioro que están sufriendo los edificios en la Plaza Central del Parque Nacional Tikal ha necesitado la restitución de las piedras dañadas y el resane de las piedras que tienen daño menor; se han restaurado las jambas, el tablero y los muros del frente.

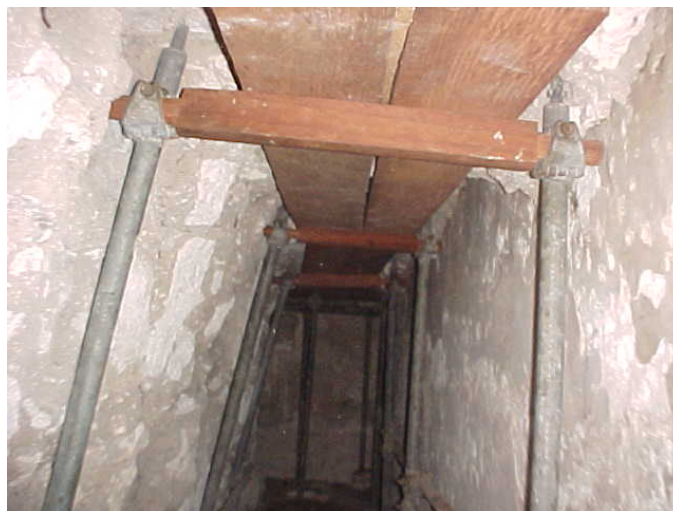
En este túnel se cambió toda la madera que se encontraba en estado de pulverización, se dejaron los andamios que se colocaron en los años 1960, se limpió el estiércol de murciélago o *sotch'e*, y se le colocó un candado a la puerta de entrada.

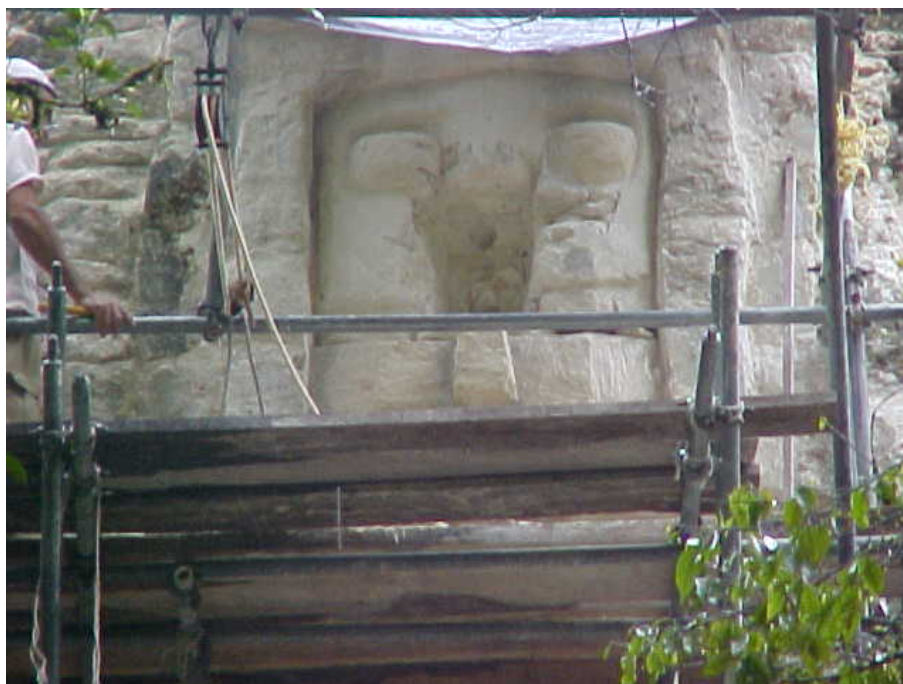
Cuando se hicieron los nuevos contratos en la Unidad Técnica del Parque, se había iniciado la réplica de un mascarón en el muro posterior de la Estructura 5C-13 del Palacio de las Ventanas, de acuerdo a un mascarón original todavía *in situ* del mismo edificio, y que el original colapsó en su totalidad. Se inició el retoque a la réplica que se había iniciado anteriormente.
