2007 Conservación de estuco en el sitio arqueológico El Mirador. En *XX Simposio de Arqueología en Guatemala, 2006* (editado por J.P. Laporte, B. Arroyo y H. Mejía), pp. 163-178. Museo Nacional de Arqueología y Etnología, Guatemala (versión digital).

# CONSERVACIÓN DE ESTUCO EN EL SITIO ARQUEOLÓGICO EL MIRADOR

### **RESTORATION AND CONSOLIDATION PROGRAM IN EL MIRADOR: 2005 SEASON'S ADVANCEMENTS**

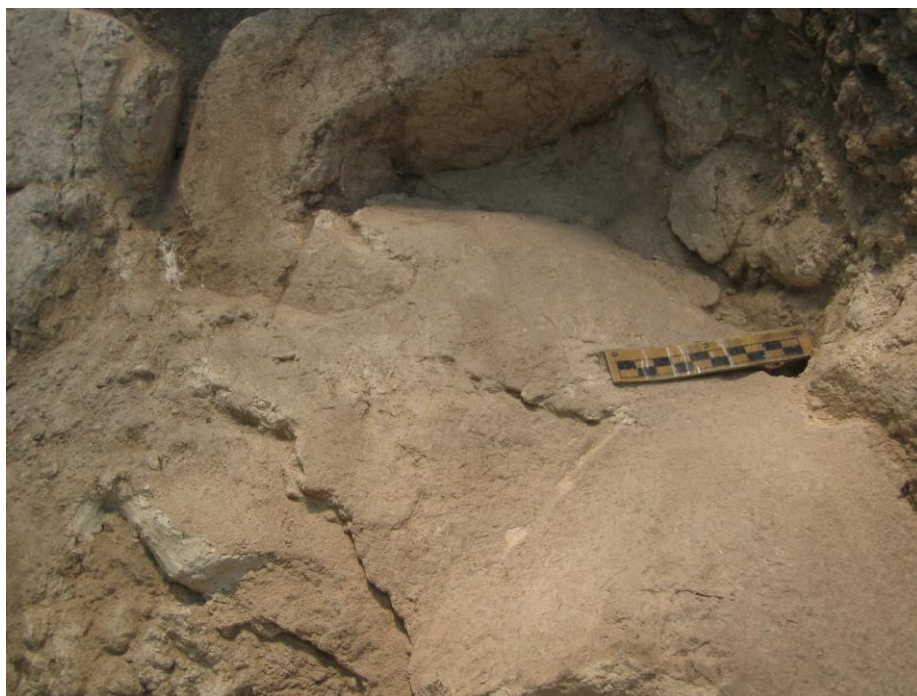
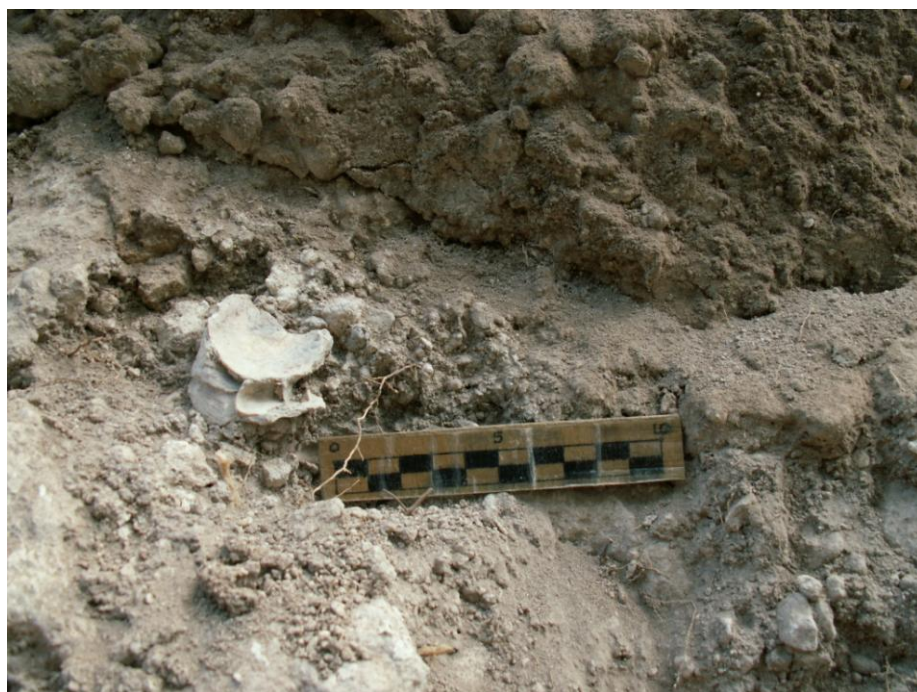
Figura 1 Registro de elementos. Detalle de la tercera capa de estuco en el elemento E y concha en el área del ojo

Además de la identificación de deterioros, con el trabajo de diagnóstico para la conservación se han podido identificar elementos que son relevantes para la arqueología. Por ejemplo, en el caso del panel central del Mascarón Este de la Estructura 34, que había sido excavado por primera vez en la década de los 1980, se descubrieron dos capas de estuco y, en uno de los elementos, se descubrió una tercera capa que cubría el elemento de la boca. La limpieza cuidadosa también reveló la presencia de un cuarto diente. Las diferentes capas de estuco de la época prehispánica se utilizaron para cuestiones estéticas, para lograr una justificación entre los diferentes elementos o bien como cambios de intencionalidad en el arte, por ejemplo dan diferentes formas o engrosan un cierto motivo. Esto se evidencia en el arranque de la nariz y en el hecho que de este a oeste hay una mayor elevación, por lo que se usan capas para lograr una justificación en los dientes. Otro elemento que se ubicó durante la excavación, en el área del ojo hoy desaparecida, fue una pequeña concha, que tenía mortero por debajo, lo que indica que era su ubicación original.

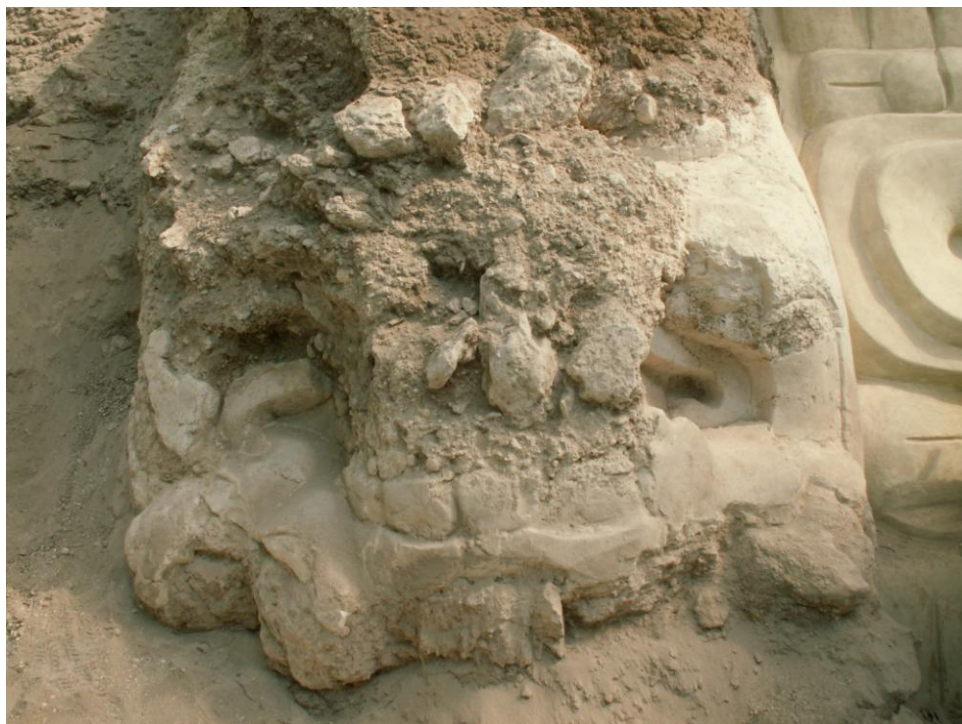
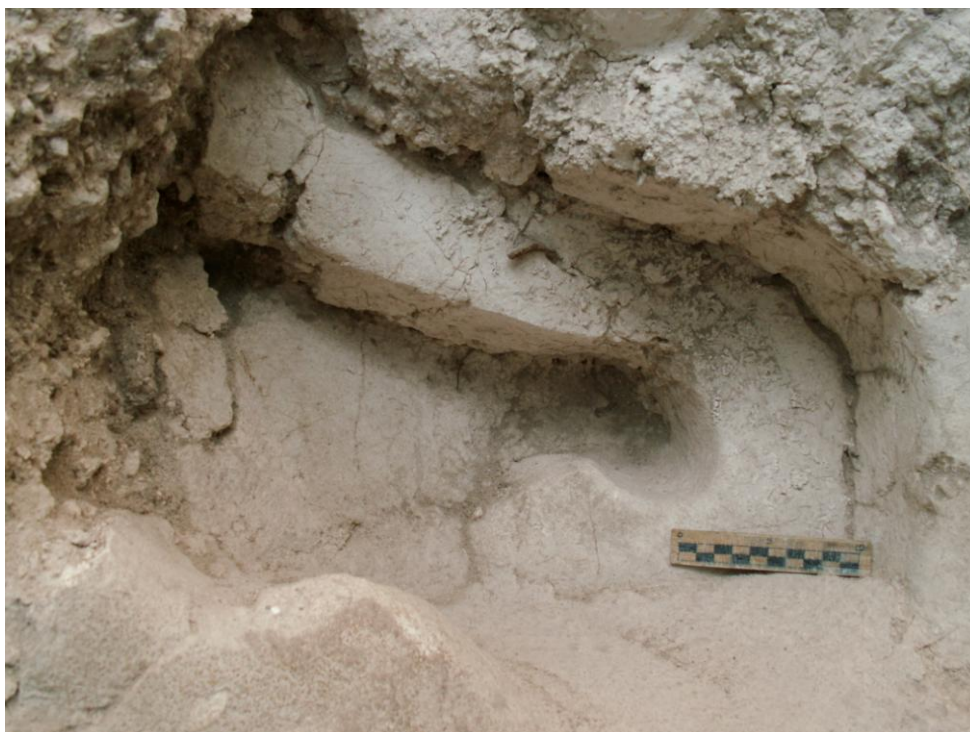
Figura 2 Estado general del panel central y detalle en voluta que muestra material de arrastre, desprendimientos y raíces

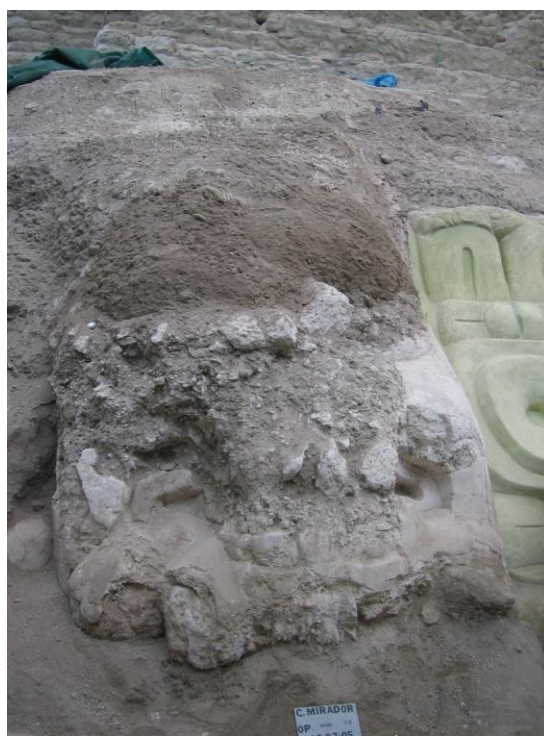
Figura 3 Intervenciones en el panel central, nótese la reposición de volumen en la parte superior y el fragmento re-adherido en la parte izquierda de la cara

- Readhesión de desprendimiento para devolver adhesión al soporte, tanto de *granzeado* como estructural para minimizar el potencial de que hubiera pérdidas. Para esto se utilizan mezclas de cal en diferentes proporciones.

- Reposición de volumen para evitar pérdidas marginales o acumulaciones de materiales que puedan generar presiones adicionales en las capas de estuco y promover el desprendimiento. Además, la intervención permite que se minimice la captación diferencial de humedad entre el soporte y el estuco y permite crear zonas que favorezcan el rápido escurrimiento de agua y drenaje hacia las áreas destinadas a tal efecto. El resanar zonas de pérdidas da una superficie más homogénea con lo que se evita que existan zonas de acumulación de agua y de materiales como tierra que puedan generar deterioros adicionales. Se hace en diferentes escalas, desde pequeñas zonas de pérdida (resane), donde se deja un acabado fino, hasta zonas donde se encontró el soporte estructural o el núcleo disgregado (*granzeado*), en donde se da un acabado rugoso.

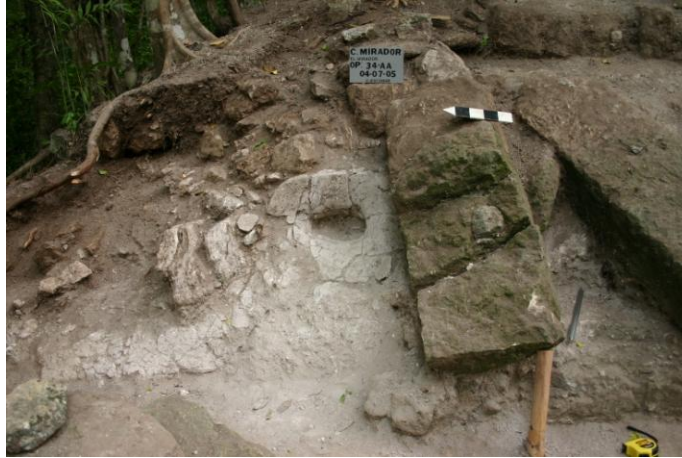
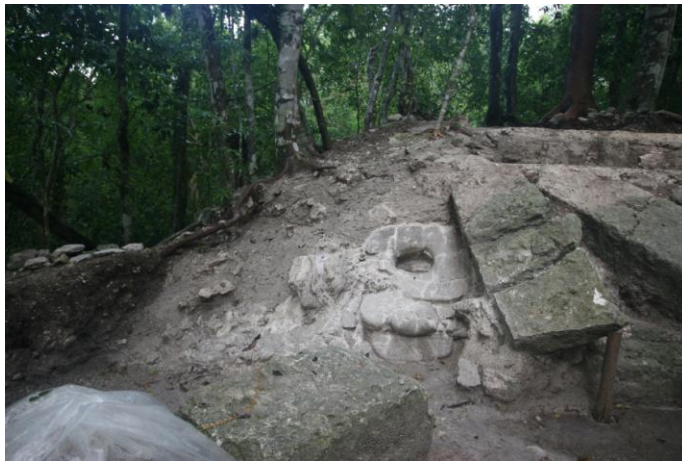
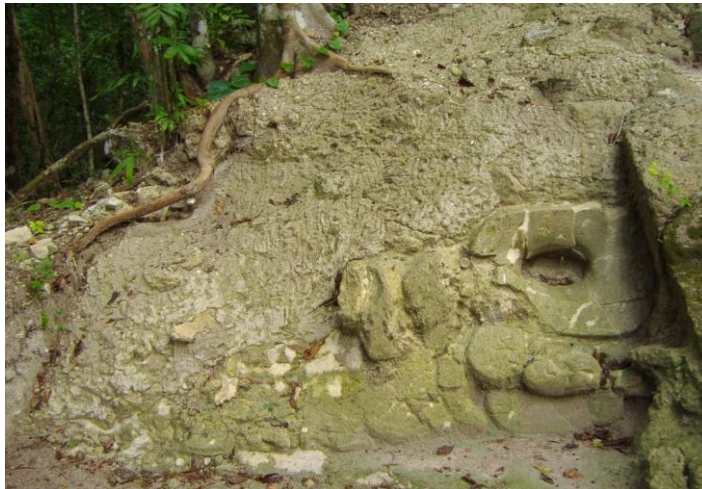
Figura 4 Secuencia de intervención en la Estructura Triádica Este

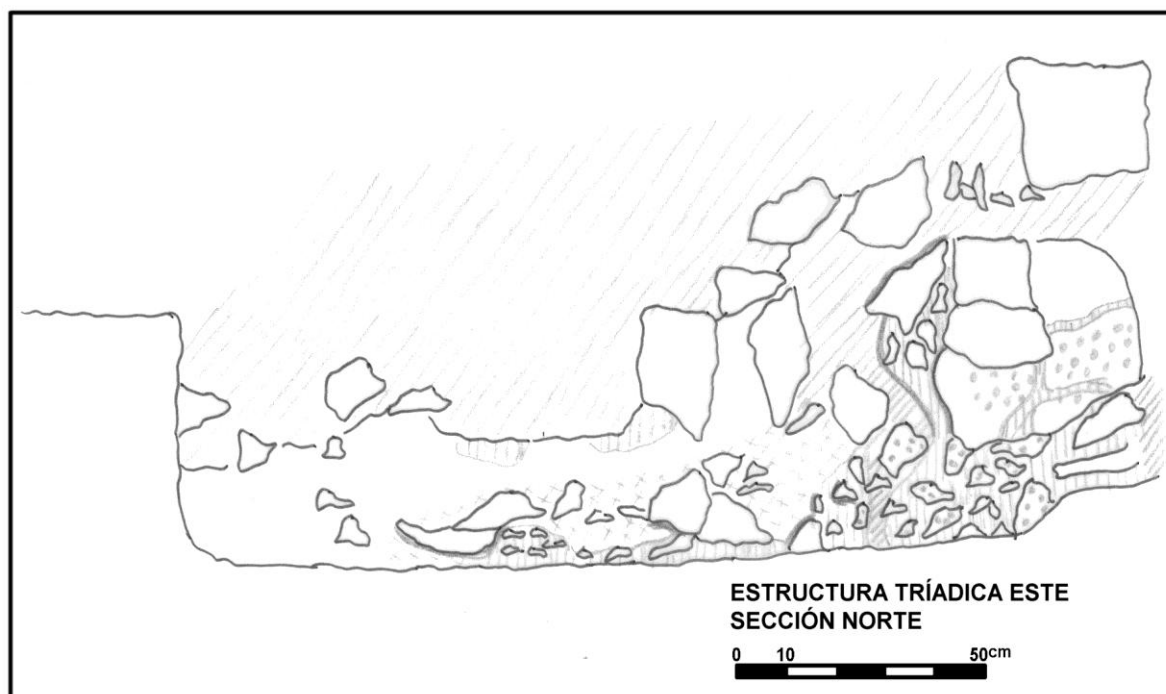
Figura 10 Estructura triádica, sección norte
