2007 Excavaciones arqueológicas en la Iglesia de la Santísima Trinidad de Chiquimula de la Sierra: Rescate del nombre y el prestigio de una iglesia olvidada. En *XX Simposio de Arqueología en Guatemala, 2006* (editado por J.P. Laporte, B. Arroyo y H. Mejía), pp. 1473-1490. Museo Nacional de Arqueología y Etnología, Guatemala. (Versión digital).

## EXCAVACIONES ARQUEOLÓGICAS EN LA IGLESIA DE LA SANTÍSIMA TRINIDAD DE CHIQUIMULA DE LA SIERRA: EL RESCATE DEL NOMBRE Y EL PRESTIGIO DE UNA IGLESIA OLVIDADA

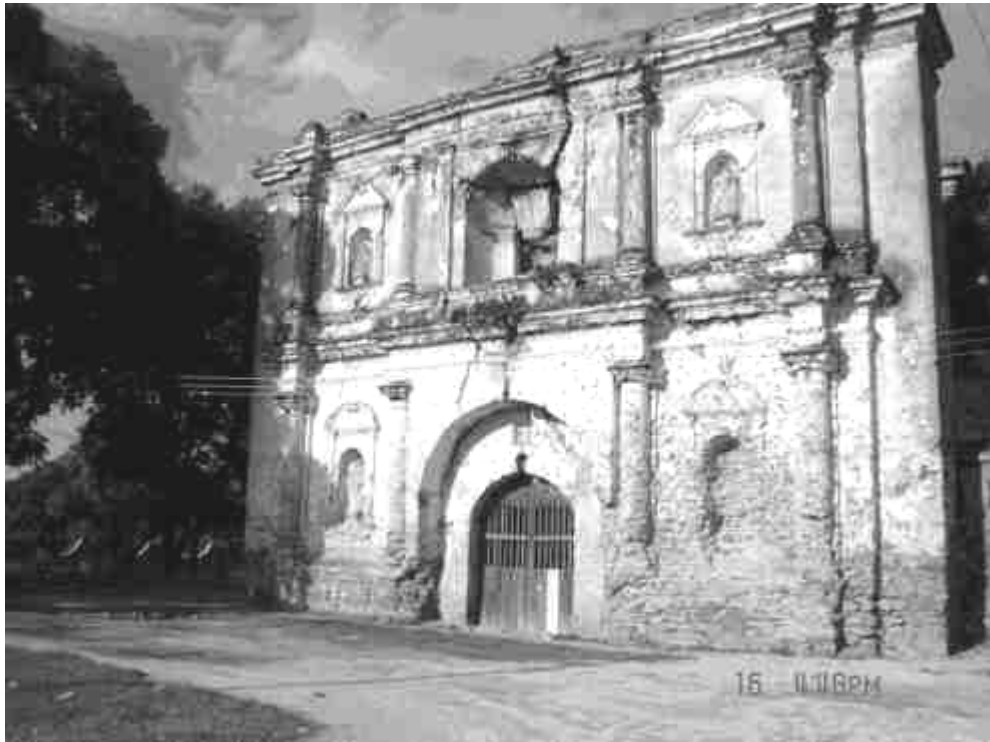
Figura 1 Fachada de la iglesia

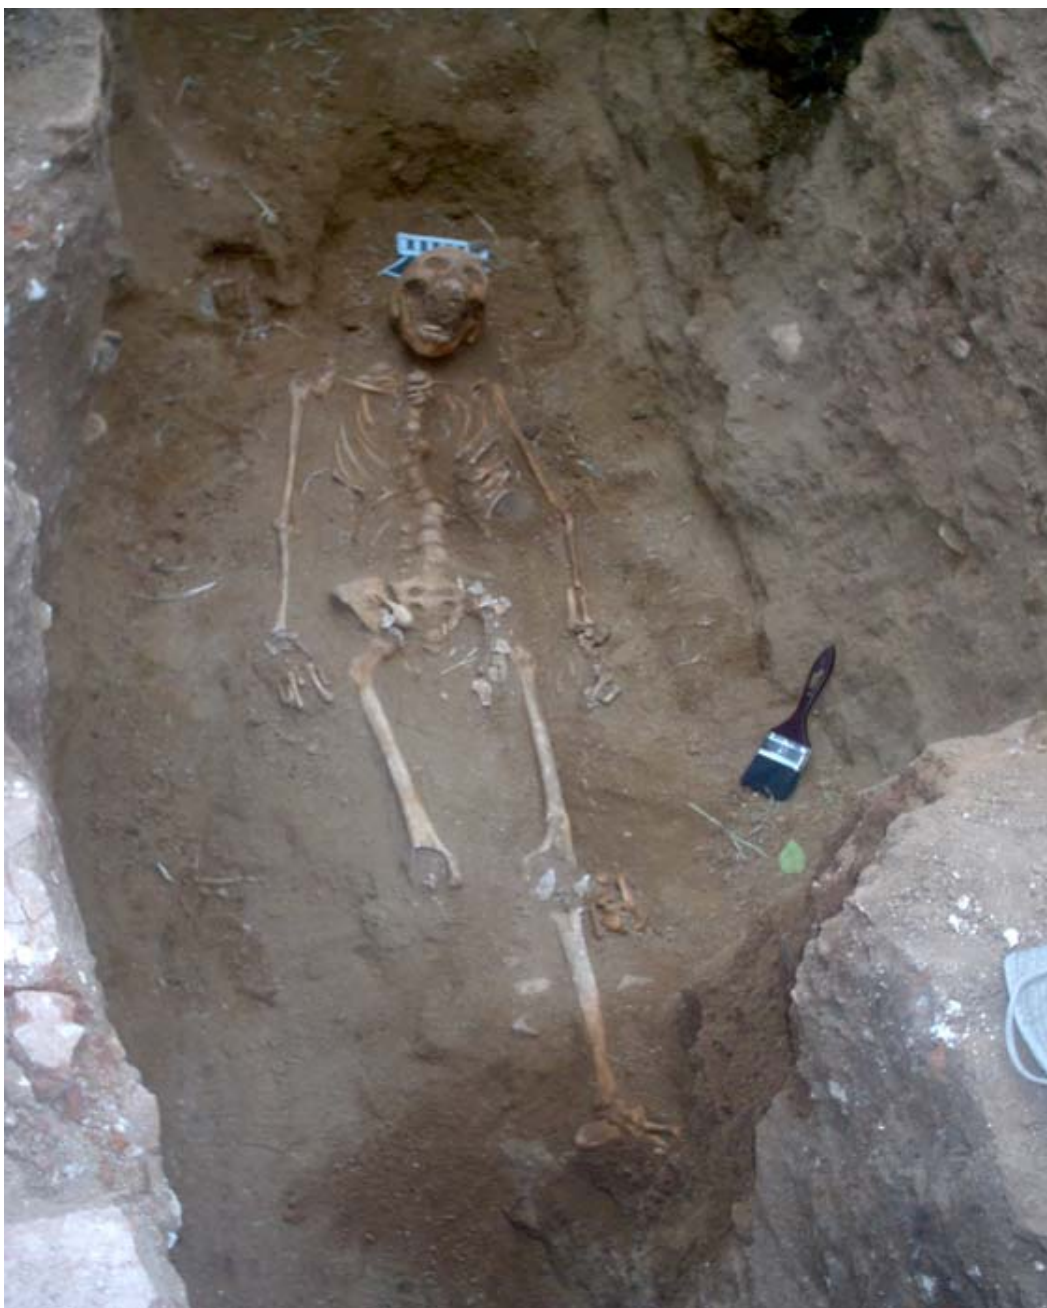
Figura 3 Entierro 1

De igual forma, se localizó evidencia de entierros orientados este-oeste a 1.20 m de profundidad, de los cuales hay muy poco material arqueológico asociado y por lo tanto es difícil fecharlos con exactitud, aunque debido a sus características de localización, orientación y profundidad, se presume que sean contemporáneos con la época de uso de la iglesia (Figura 3).

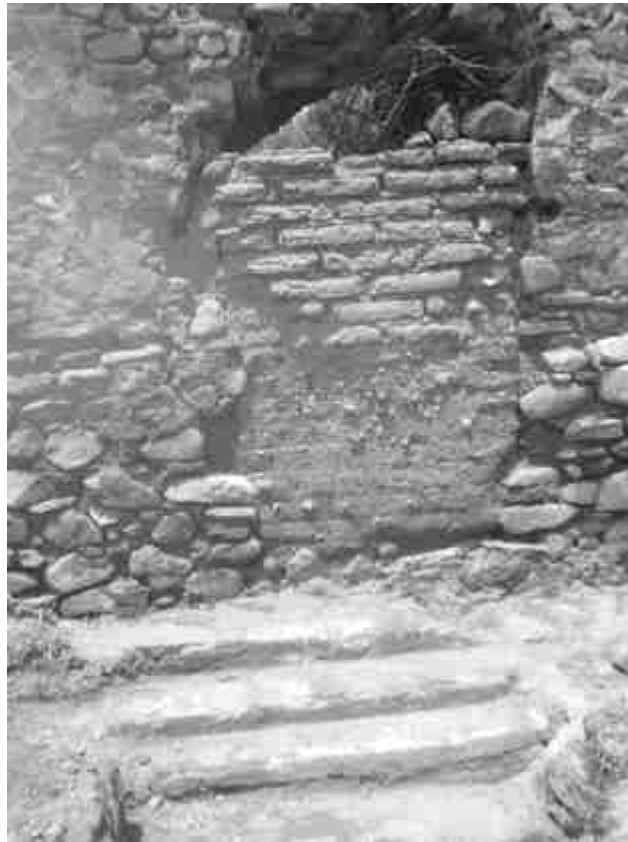
Figura 4 Gradas de la sacristía

En las unidades ubicadas al pie de la pared posterior (lado este), se evidenció la misma técnica constructiva, localizada en los sectores de las fachadas norte y sur, pudiendo corroborar al menos dos etapas constructivas. Al investigar el acceso de la sacristía hacia el este (ISTCH-C-4) se localizó una escalinata compuesta por seis escalones en buen estado de conservación, la cual conducía de la puerta de la sacristía hacia el área posterior de la iglesia y concluye con un piso de baldosa a una profundidad de 0.90 m de la superficie actual. El área circundante a las gradas precisa de mayor investigación para determinar la continuidad del piso, ya que las mismas se encuentran en un nivel de piso inferior a 0.4 m de profundidad en relación al caminamiento superior (Figura 4).

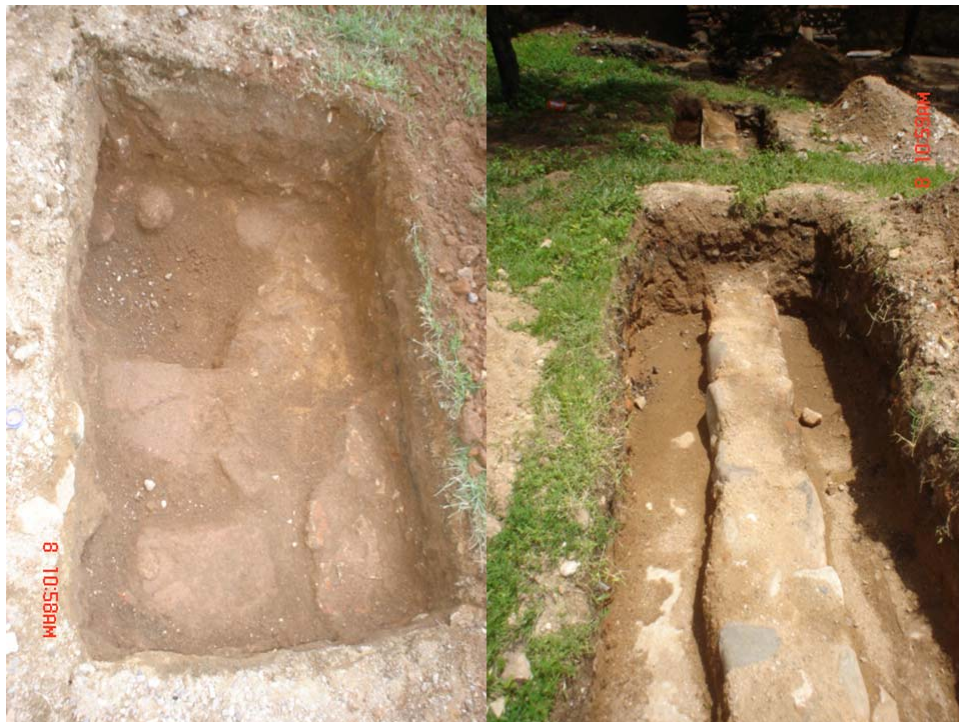
Figura 5 Caminamientos de piedra

En el lado sur, el caminamiento tiene un largo aproximado de 31 m por 1.70 m de ancho en su primera etapa constructiva, y fue localizado a 0.40 m de profundidad. En la segunda etapa tiene un ancho de 1.50 m y el largo siempre es de 31 m, en algunas unidades se localizó a 0.20 m y en otras sólo fue limpiado ya que se encontraba a nivel de superficie. Esto indica también el desnivel del terreno. Uno de los caminamientos conducía de la puerta este de la sacristía hacia la casa conventual, y seguramente se conectaba con la escalinata. Desafortunadamente en esta segunda fase, la esquina noreste en el exterior de la sacristía no pudo ser investigada, por lo que aún no se cuenta con evidencia que confirme lo anteriormente dicho (Figura 5).

Asimismo, un hallazgo importante fue la localización de dos caminamientos empedrados con piedra de río de tamaño mediano, uno conducía de la sacristía a la casa conventual en el lado sur y el otro probablemente, de los accesos norte del Altar Mayor o únicamente lado norte, siempre hacia la casa conventual. Es necesario investigar más para conocer con mejor detalle dicho rasgo arquitectónico, ya que por la técnica constructiva localizada en algunas unidades (IST-CH-C-16 y 19) se encontró un piso de mezcla de barro cocido y restos de cimientos de lo que pudo haber sido una columna. Este piso, al parecer, también pudo haber servido como muro de contención y a la vez como delimitación del espacio propiamente dicho de la iglesia en algún momento.

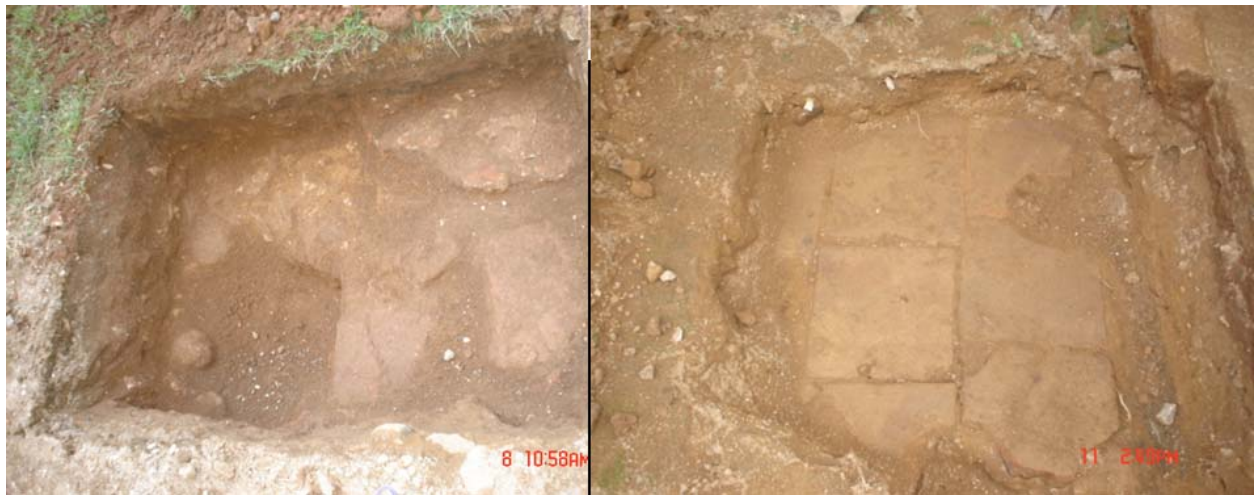
Figura 10 Detalle de la exploración de los pisos

Esta área comprende todo el atrio localizado hacia el oeste de la fachada principal de la iglesia y los laterales norte y sur de la misma. En esta área se realizaron un total de 20 excavaciones, de las que se obtuvo importante información en relación a los diferentes niveles y materiales constructivos de piso en los alrededores de la iglesia. Específicamente en el atrio, se descubrió el piso de baldosa original a 0.30 m de profundidad, consistente en baldosas de barro cocido de forma cuadrada de 0.34 m por 0.34 m que se extendía de la puerta principal a 4 m de retiro de la misma hacia el oeste, localizándose también el piso empedrado, conformado por piedra de río de pequeñas dimensiones.
