# LOS MONUMENTOS DEL SITIO ARQUEOLÓGICO YAXHA, PETÉN: LA PROBLEMÁTICA DE SU CONSERVACIÓN

Daniel E. Aquino

Parque Nacional Yaxha, Nakum, Naranjo y Departamento de Monumentos Prehispánicos y Coloniales

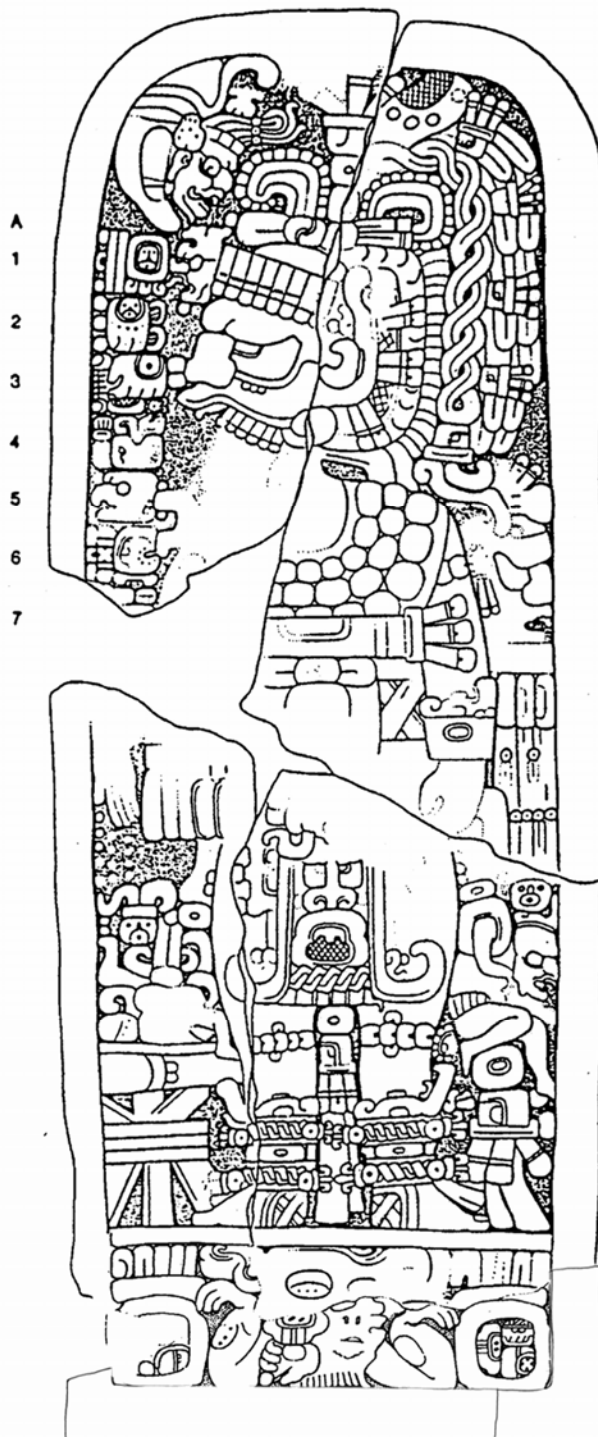
## ESTELA 13

Figura 3 Estela 13 de Yaxha

Otro caso lamentable se ha registrado durante la presente evaluación cuando se hizo evidente la pérdida del fragmento inferior izquierdo de la Estela 13, registrado por Ian Graham pero que no se encuentra actualmente, por lo que se sabe que la sustracción ocurrió en algún punto entre 1970 y 2006, aunque no es posible determinar su paradero.

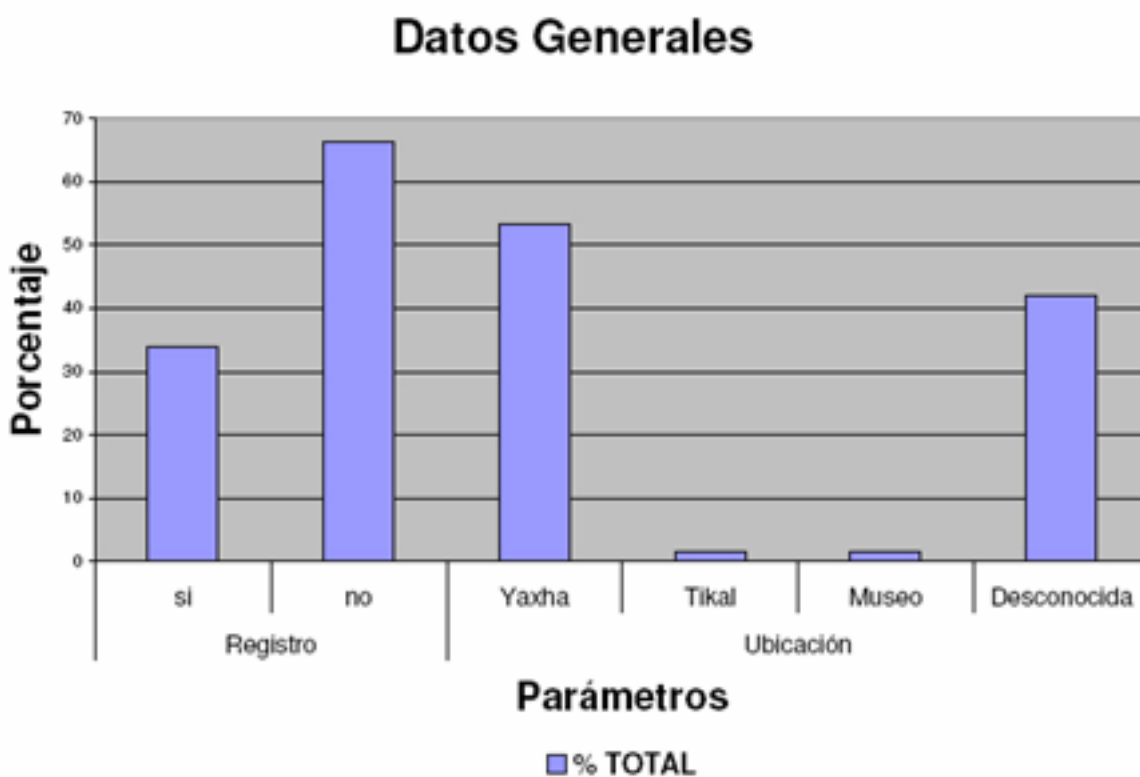
De manera preliminar se realizó un intento por determinar la ubicación actual de los monumentos de Yaxha, resultando que el 53.2% se encuentran expuestos *in situ*, mientras que del 41.9% se desconoce su paradero. Con fines administrativos y de protección del patrimonio cultural, también se evaluó la situación del registro oficial de los monumentos de los cuales únicamente se han procesado 21 piezas que corresponden al 33.9% (Aquino 2006a; Figura 4).

Figura 4 Análisis preliminar de los monumentos de Yaxha

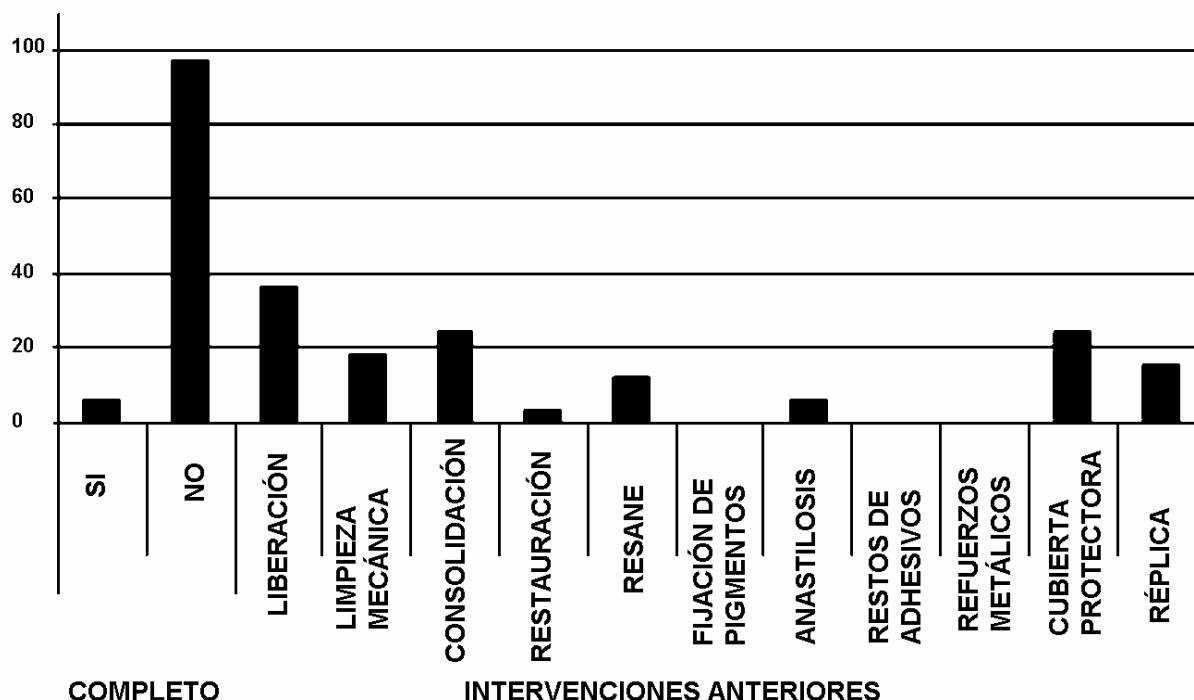
Posteriormente se realizó el registro del historial clínico de la muestra, consiguiendo resultados también alarmantes puesto que el 97% de los monumentos se encuentran incompletos y ninguno de los parámetros evaluados alcanza siquiera el 40% de intervención, lo que puede indicar que los monumentos de Yaxha se encuentran en cierto grado de abandono siendo urgente realizar las intervenciones necesarias para garantizar su conservación (Figura 5).

Figura 5 Análisis de intervenciones anteriores

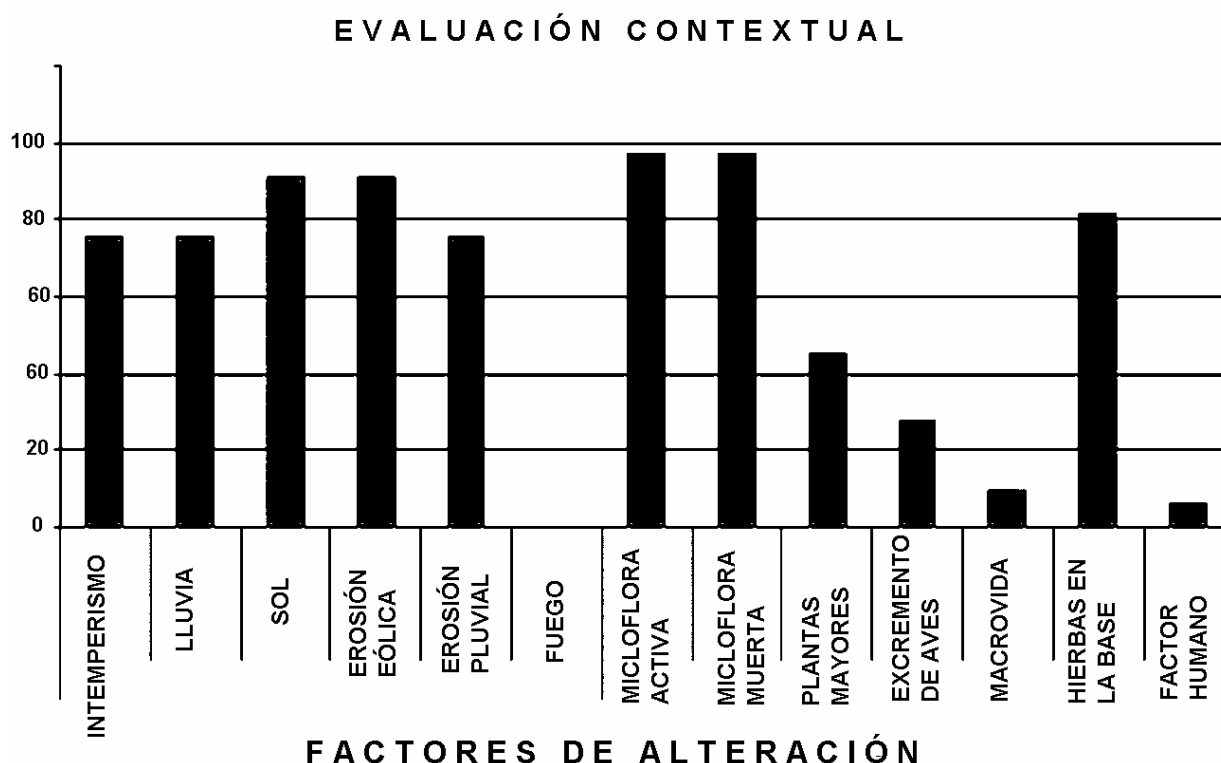
Nuevamente se hace evidente la necesidad de realizar un proyecto que disminuya de manera considerable estos factores, puesto que con la excepción de la exposición al fuego, todos los parámetros evaluados sobrepasan el 75% de incidencia, alcanzando en los casos del soleamiento y la erosión eólica más del 90% de los casos.

En este punto es necesario hacer notar que la microflora activa y la depositada sobre la superficie afectan virtualmente al 100% de los monumentos, aunque hay que aclarar que los ataques no se encuentran generalizados en muchos de los casos y se registran de manera puntual. Por otra parte, destaca el bajo porcentaje evidenciado en los deterioros por acción humana o por crecimiento de especies vegetales mayores sobre los monumentos, lo que sin duda es resultado de la labor de control y vigilancia del personal asignado a dichas áreas.

Figura 6 Análisis de factores de alteración

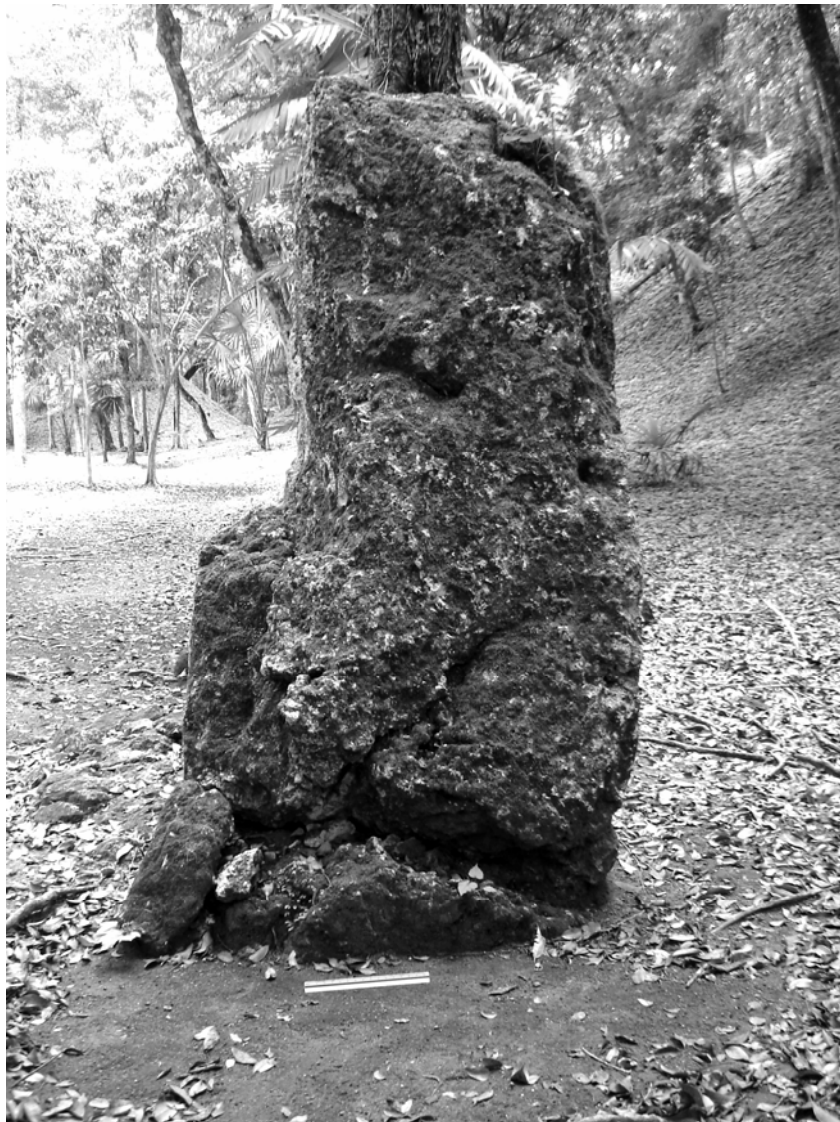
Figura 7 Estela 40 de Yaxha, evidencia de los deterioros físicos

Es importante considerar los deterioros mecánicos superficiales, producidos a causa de la exposición al viento o a la lluvia, puesto que ambos elementos arrastran el polvo atmosférico en suspensión. Durante la presente evaluación fue evidente que el 100% de las piezas presentan fisuras, la mayoría de ellas superficiales, aunque es preocupante que más del 90% de los monumentos presenta grietas profundas y faltantes. Con excepción de las cavernas y la pulverulencia que solamente se presentan en el 60% de las piezas, el resto de deterioros evaluados sobrepasa el 80% de los casos (Figuras 7 y 8).

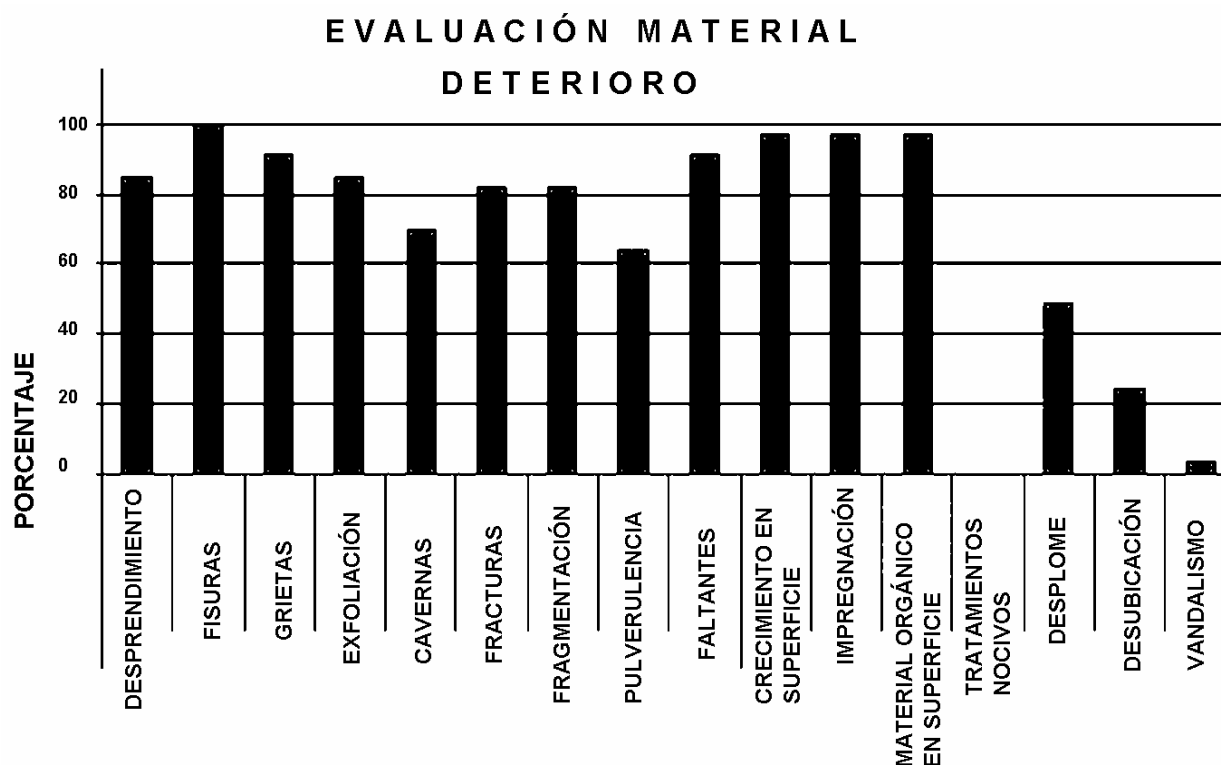
Figura 8 Análisis de los deterioros de los monumentos de Yaxha

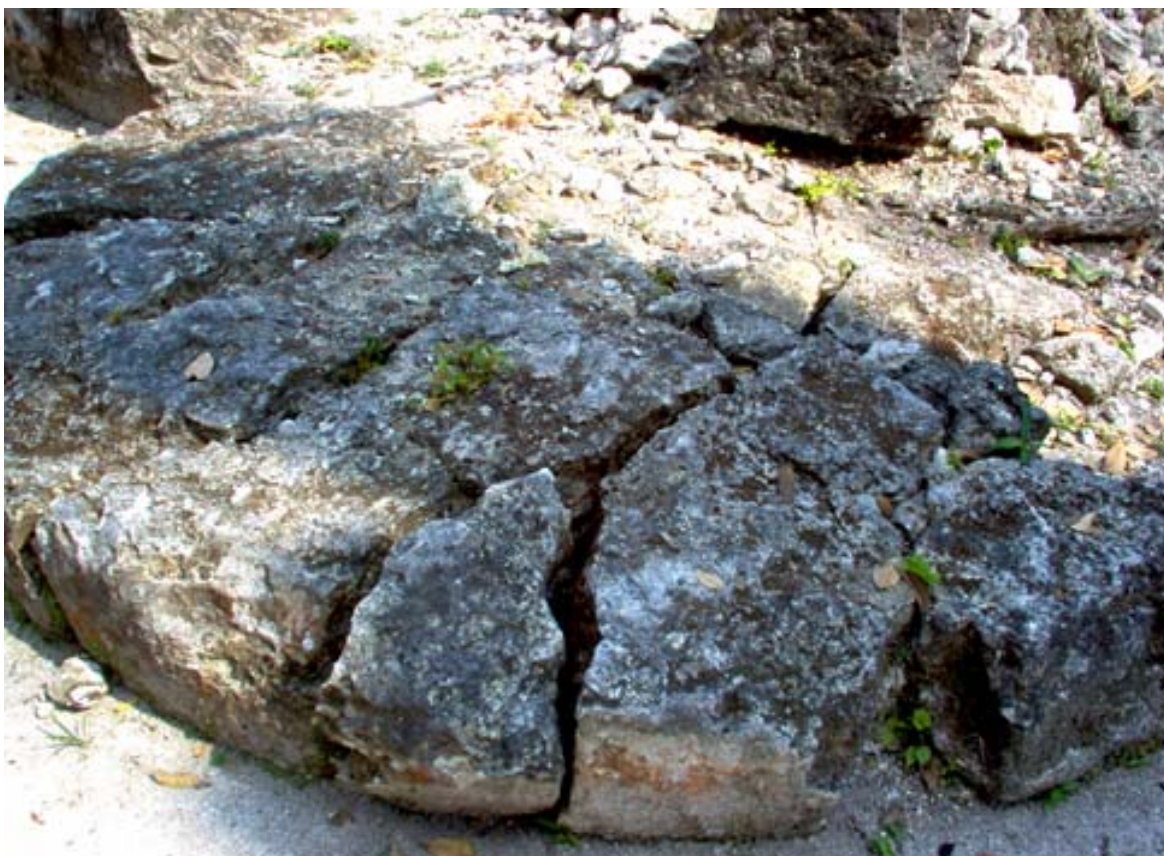
Figura 9 Altar 11 de Yaxha, evidencia de los deterioros biológicos

Como se habría contemplado *a priori*, los mayores índices de deterioros biológicos se encuentran relacionados con la distribución de colonias de microflora que afectan al 97% de los monumentos evaluados, al igual que las capas de material orgánico impregnado y superficial. También destaca que cerca del 50% de la muestra ha sufrido algún tipo de movimiento que ha provocado su colapso o al menos le mantiene en una posición inestable por lo que se considera urgente atender dicho factor para evitar mayores daños físicos a los monumentos. Nuevamente destaca que deterioro por vandalismo se registra únicamente en un caso aislado que representa solamente el 3.03% de la muestra (Figura 9).

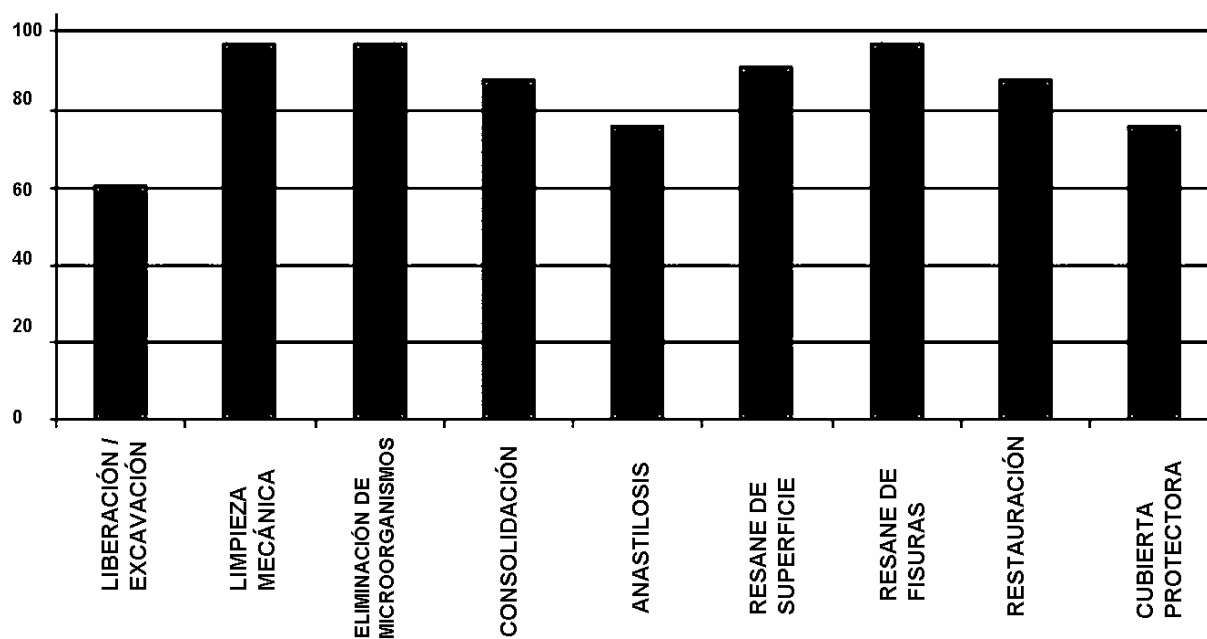
Figura 10 Análisis cuantitativo de la intervención propuesta

Haciendo uso de las fichas de campo y luego de analizar la situación en la que se encuentran las piezas evaluadas, se han seleccionado una serie de procesos de conservación puntuales, los cuales en mayor o menor grado serán fundamentales para la preservación de los monumentos. Claro está que es necesario contar con el personal adecuado para desarrollar dichas labores que van desde la liberación o excavación arqueológica hasta la restauración, superando la mayoría de las acciones el 75% de los casos. Por su parte, el componente de excavación solamente alcanza el 60% de los casos que en su mayoría se constituyen por esculturas lisas (Figura 10).

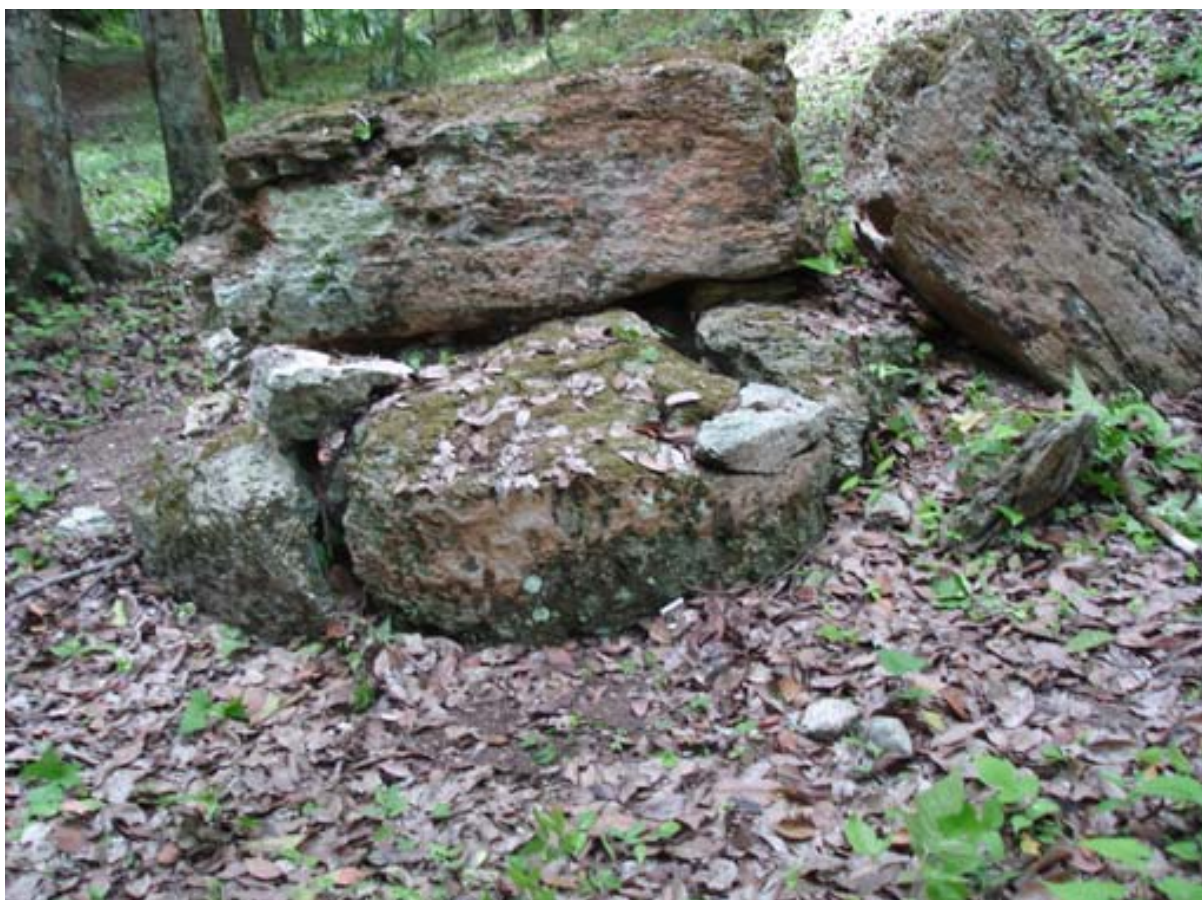
Figura 11 Deterioro biológico en Estela 26 y Altar 13

A pesar que desde la creación del PNYNN, se han desarrollado diversas actividades de protección y conservación preventiva de los monumentos de Yaxha, con el fin de preservar esta importante parte del patrimonio cultural prehispánico, que conjuga aspectos artísticos, históricos e ideológicos de los antiguos Mayas, se considera que es de fundamental importancia reforzar dichas labores a través de la creación de un equipo multidisciplinario permanente (Figuras 11 a 16).

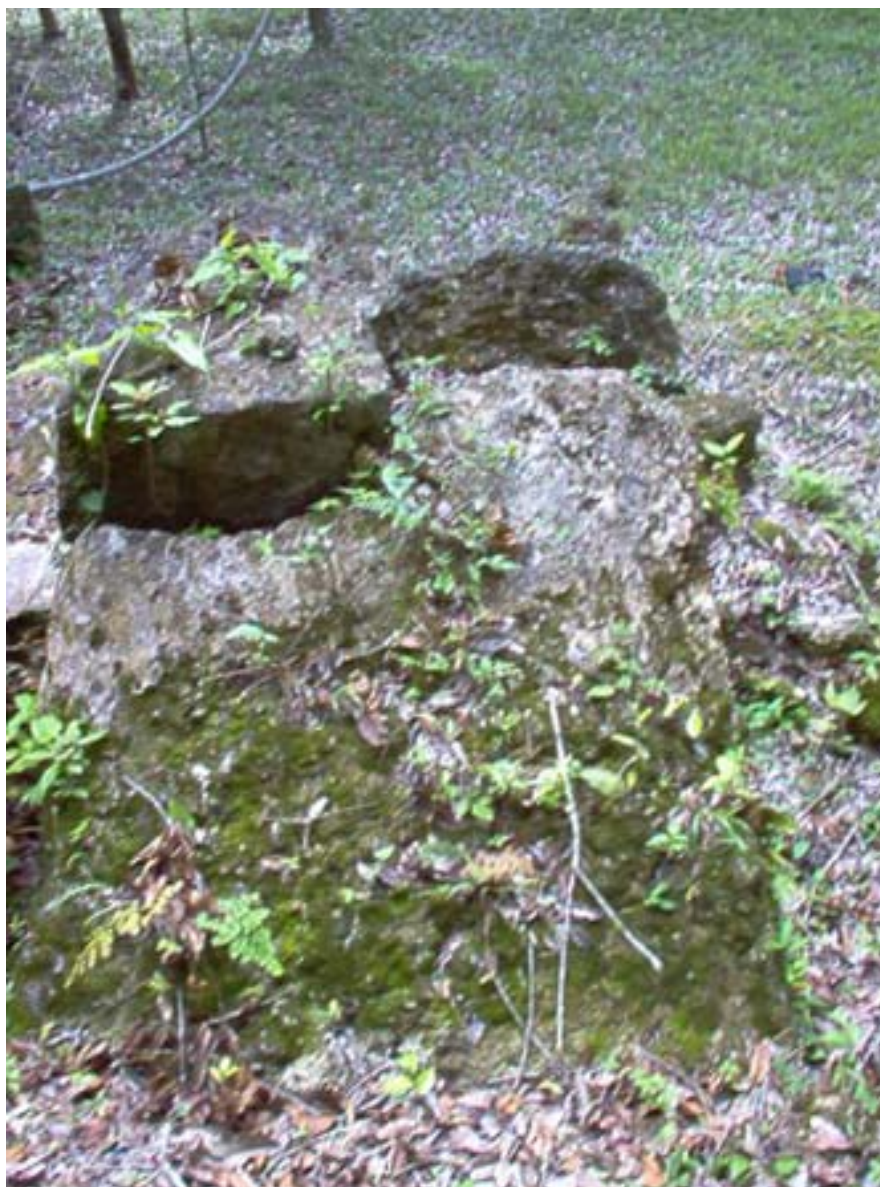
Figura 12 Deterioros biológicos en Estela 37 y Altar 11

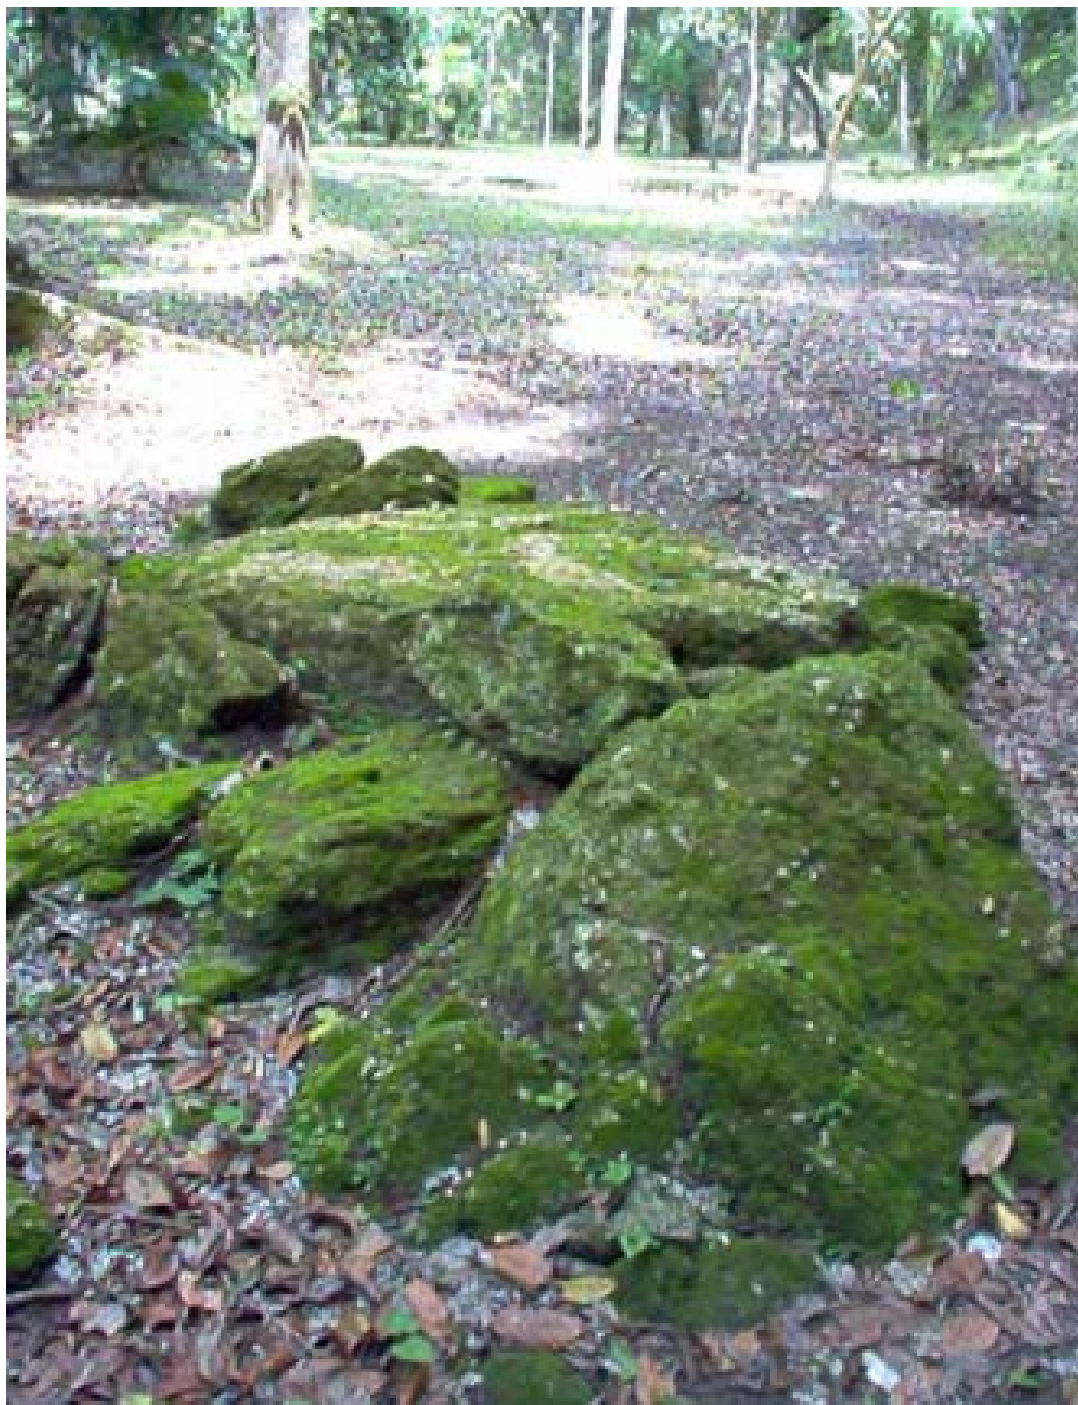
Figura 13 Deterioro biológico en Estela 39 y Altar 8

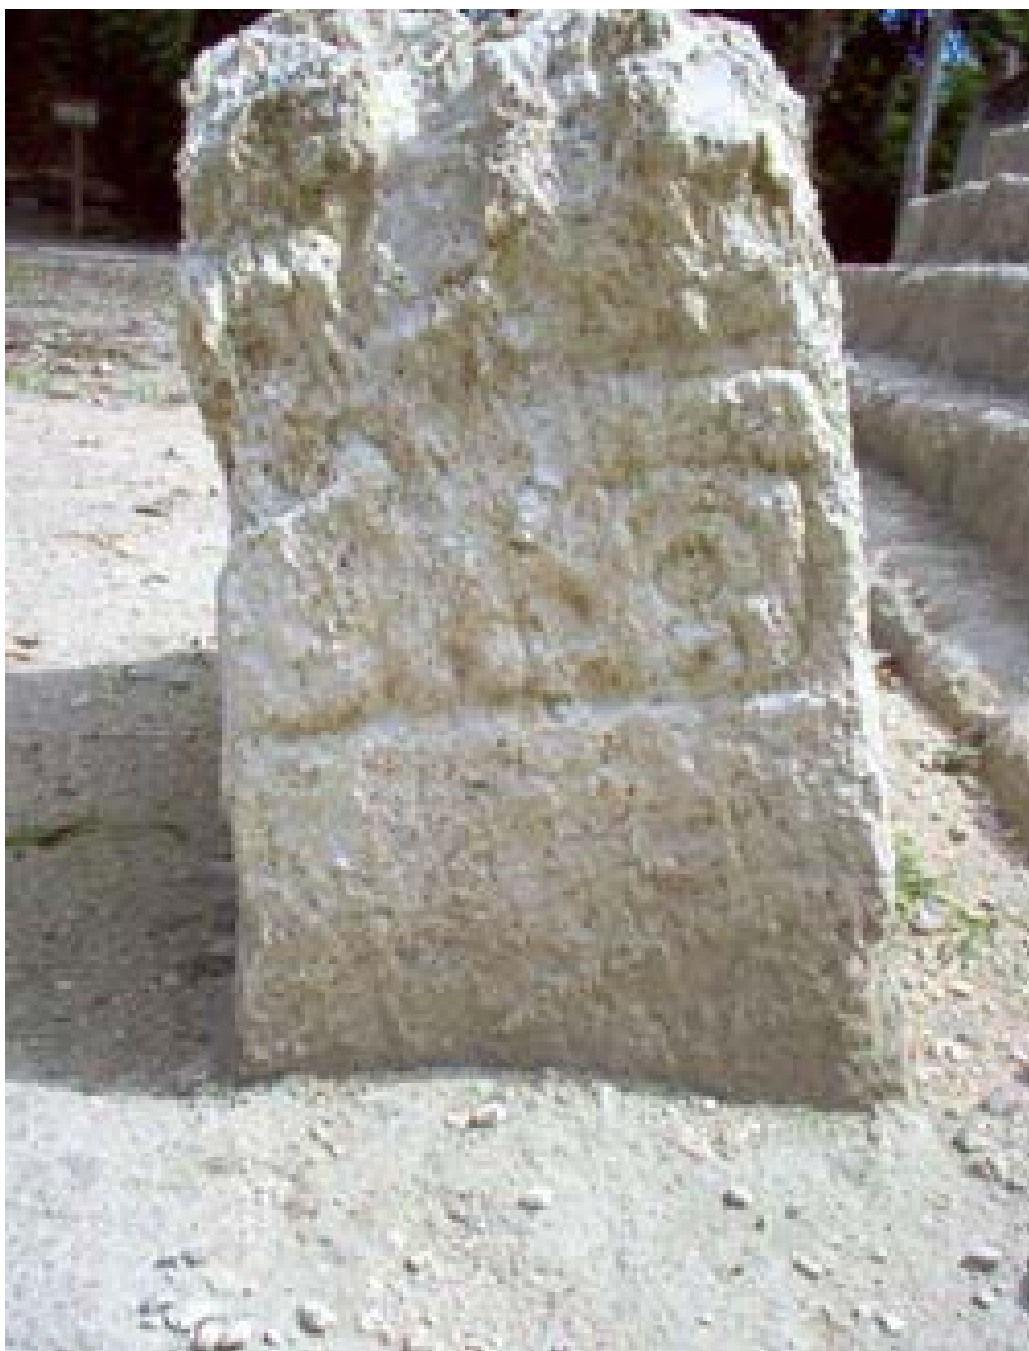
Figura 14 Estela 41

Durante las excavaciones arqueológicas del Edificio 216 en 1995 en el eje central de la fachada oeste fueron registrados los restos de la Estela 41, tallada en sus cuatro caras la cual ya se encontraba muy deteriorada. Según Calderón *“Este monumento posiblemente fue movido de su lugar original, pues no tiene espiga y está sostenido por piedras que se colocaron rompiendo los pisos del patio* (Hermes, Noriega y Calderón 1997:280). En el año 2005 fue recuperado un fragmento de la estela 42, finamente tallada en la superficie frontal.

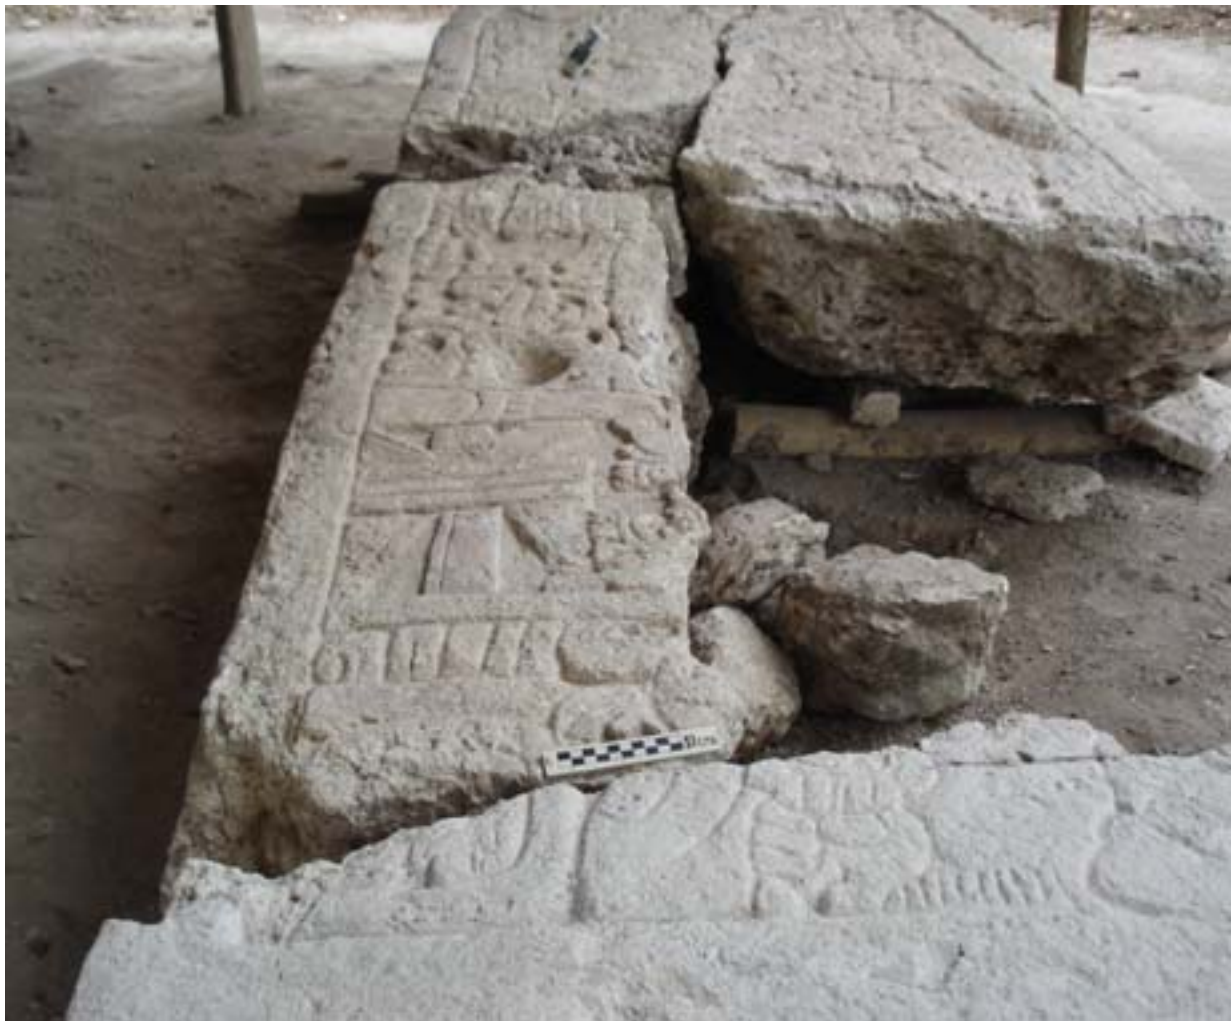
Figura 15 Saqueo en Estela 13
