2008 Actividades cotidianas en Chichen Itza: El conjunto alrededor del *Chultun 1* del Grupo de La Serie Inicial. En *XXI Simposio de Investigaciones Arqueológicas en Guatemala, 2007* (editado por J.P. Laporte, B. Arroyo y H. Mejía), pp.790-807. Museo Nacional de Arqueología y Etnología, Guatemala (versión digital).

# ACTIVIDADES COTIDIANAS EN CHICHEN ITZA: EL CONJUNTO ALREDEDOR DEL *CHULTUN 1* DEL GRUPO DE LA SERIE INICIAL

Rocío González de la Mata  
Proyecto Arqueológico Chichen Itza

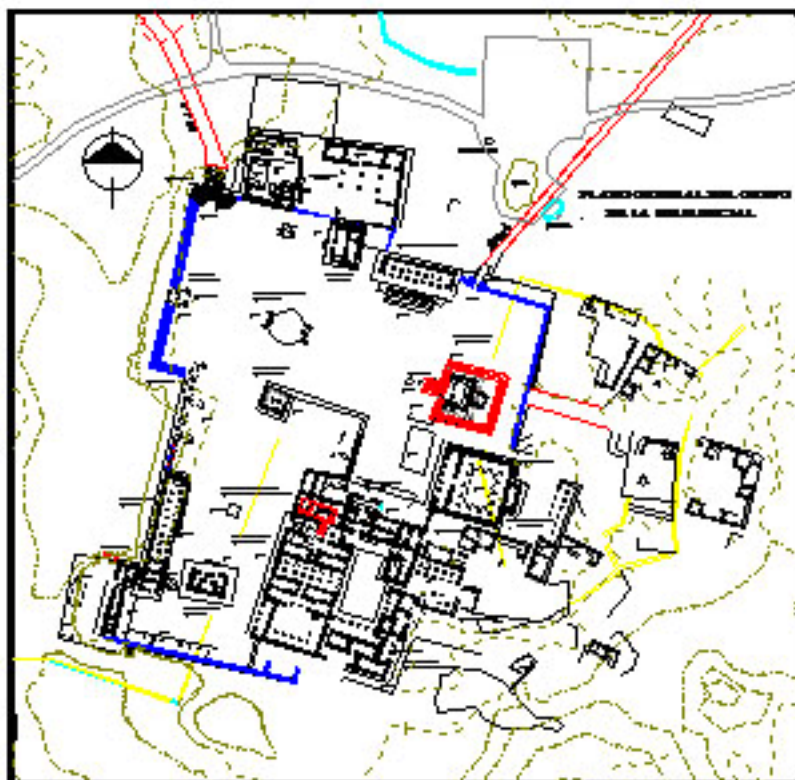
Figura 1 Plano general del Grupo de La Serie Inicial con los grupos extra-muros al norte, sur y este, incluidos

El grupo que contiene templos, plazas, estructuras con múltiples habitaciones, plataformas, galerías, *chultunes*, cubre un área de 150 m norte-sur por 125 m este-oeste (Schmidt 2002; 2004-05; Figura 1). En la sección noroeste del grupo se encuentran ubicadas las estructuras 5C33, 5C34 y 5C32, tres edificios menores adosados afuera de la muralla que conforman una pequeña plaza alrededor del *Chultun 1*. Las estructuras están asentadas sobre un afloramiento rocoso irregular englobado por una ampliación de la plataforma artificial mayor.

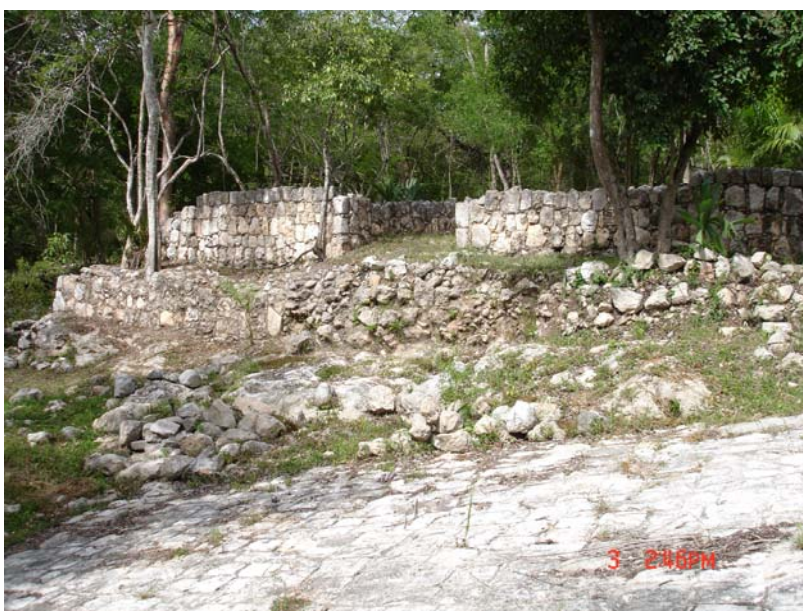
Figura 2 Vista del conjunto del Chultun 1 desde el portón de entrada principal (5C35) a La Serie Inicial

El conjunto continúa hacia el oeste con otra estructura más, la 5C36, un edificio con una longitud de 21 m y 5 m de ancho con tres cuartos y seis columnas al frente, que aún resta de explorar. Es importante resaltar que este reducido grupo de estructuras se localiza anexo al portón (Estructura 5C35) y al *Sacbe* 25, que fungieron como entrada principal al Grupo de La Serie Inicial en el auge de Chichen Itza; con 1 km de distancia, el *Sacbe* 25 lo comunica con el edificio de Las Monjas al norte (Figura 2).

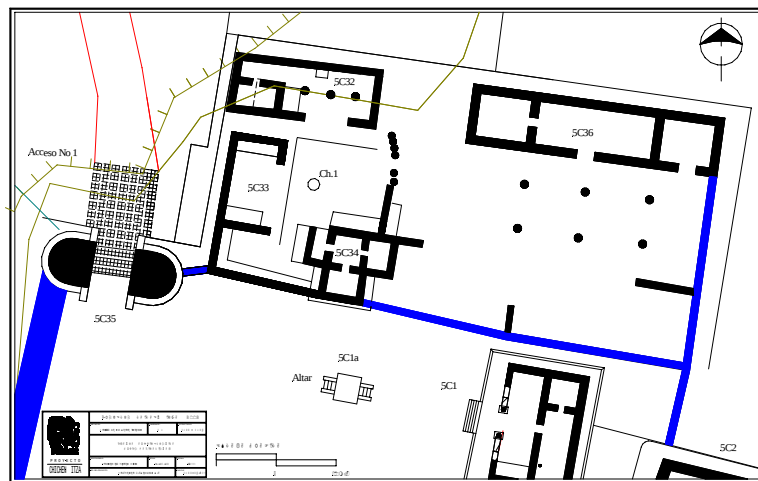
Figura 3 Conjunto del *Chultun* 1 y el arco de entrada principal (5C35)

La sección poniente del "*conjunto del Chultun 1*" comprende tres edificios cimentados alrededor de un patio central que encierra a la cisterna. El monte y los árboles habían hecho presa de estas construcciones, desplomándolas. A primera vista, aparecían como montículos de poca altura donde apenas se vislumbraba una que otra alineación de piedra que señalaba cimientos. Los vestigios, por los daños percibidos, no daban la apariencia de que pudieran revelar edificios formales o de que hubieran contado originalmente con techos de bóveda de piedra (Figura 3).

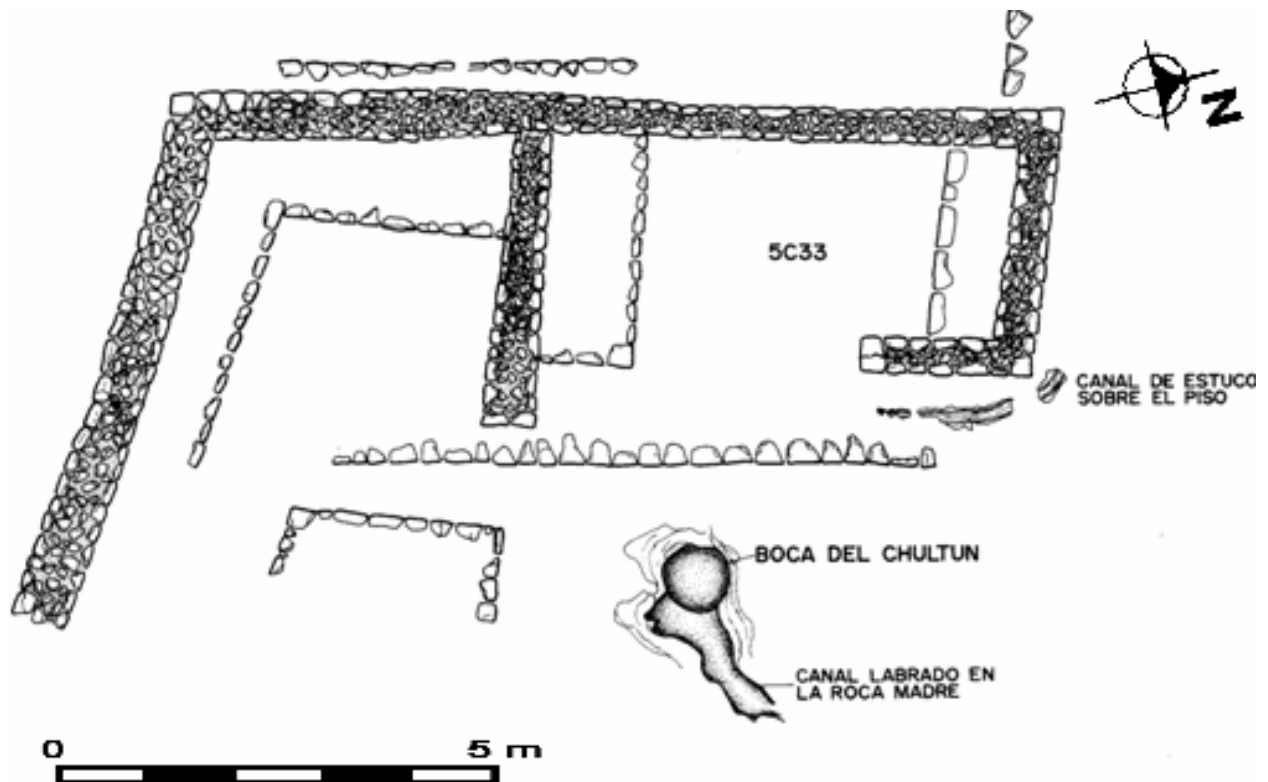
Figura 4 Plano de la Estructura 5C33

Es un edificio de planta rectangular --de 10 m de largo por casi 4 m de ancho-- con un pasillo al frente cuya entrada mira al oriente. Este acceso da paso hacia un cuarto principal con dos banquetas --adosadas en los muros norte y sur-- y, a través del pasillo exterior, se alcanza otro cuarto al sur que tiene una banqueta que corre a lo largo de sus muros sin interrupción (Figura 4).

Las paredes de la estructura están hechas de forma tosca y muestran la reutilización de piedras finamente labradas provenientes de otras estructuras -algunas de ellas con relieves- combinadas con piedra trabajada en forma burda. La estructura estaba totalmente derrumbada pero se pudo efectuar la anastilosis en los muros desplomados de tal modo que la evidencia de cómo eran se encontró casi completa durante la exploración. Los constructores aprovecharon la muralla principal que circunda al grupo de edificios más prominentes para delimitar la estructura al lado sur. En el cuarto meridional el derrumbe ordenado de los muros también permitió que varias hiladas de piedras se pudieran volver a poner en su lugar.

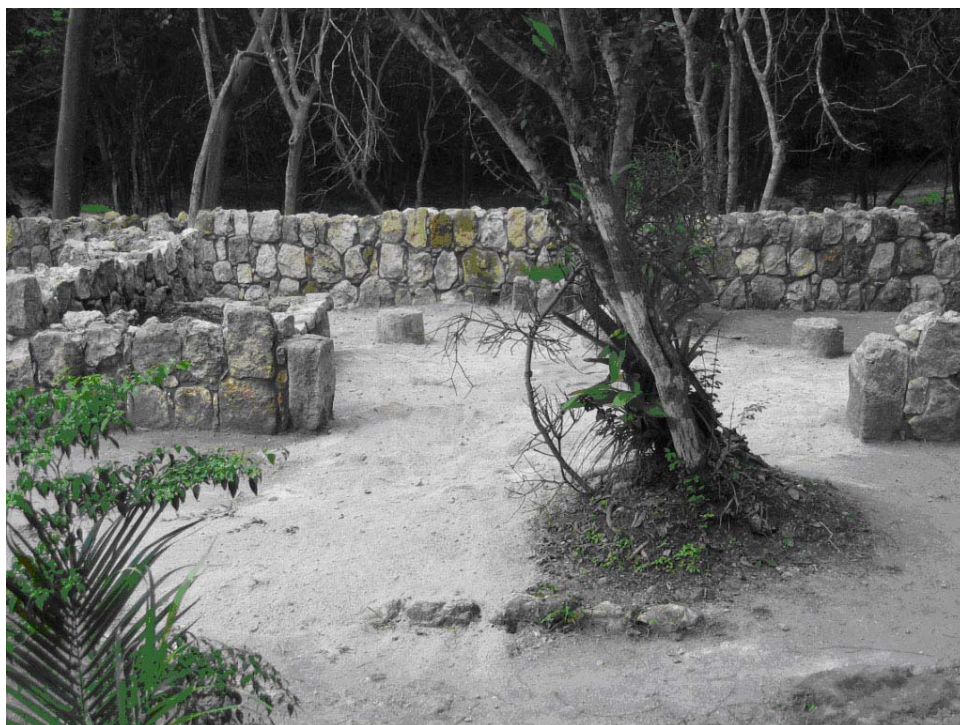
Figura 5 Estructura 5C32

En el medio del aposento de entrada se encontraron vestigios de dos columnas y la huella de una tercera con una distancia de metro y medio entre ellas. Los tambores que faltaban para completarlas se hallaron dispersos en el derrumbe cercano; conferían a las columnas una altura de 1.62 m, similar a la de otras estructuras del grupo (Figura 5).

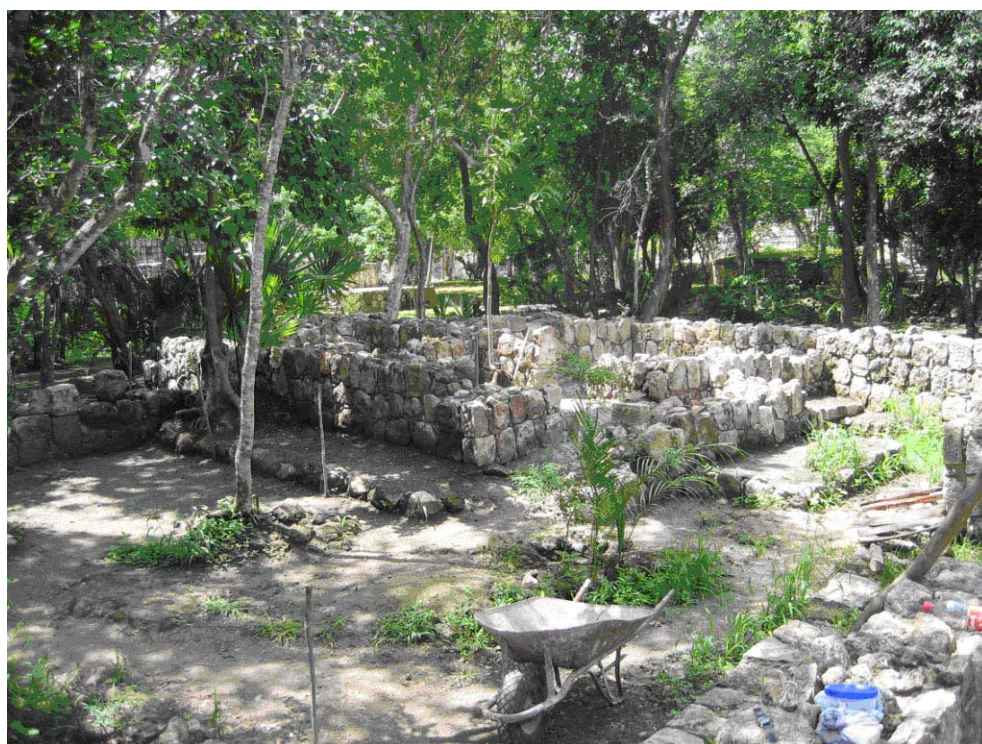
Figura 6 Estructura 5C34

El umbral de acceso de la estructura se ubica al poniente y penetra a un vestíbulo de mínimas dimensiones --2 m por 2 m-- desde donde hay paso hacia dos reducidos cuartos, uno al sur --de 4 m por 2 m con banqueta-- y otro al este --de 2.50 m por 3 m (Figura 6).

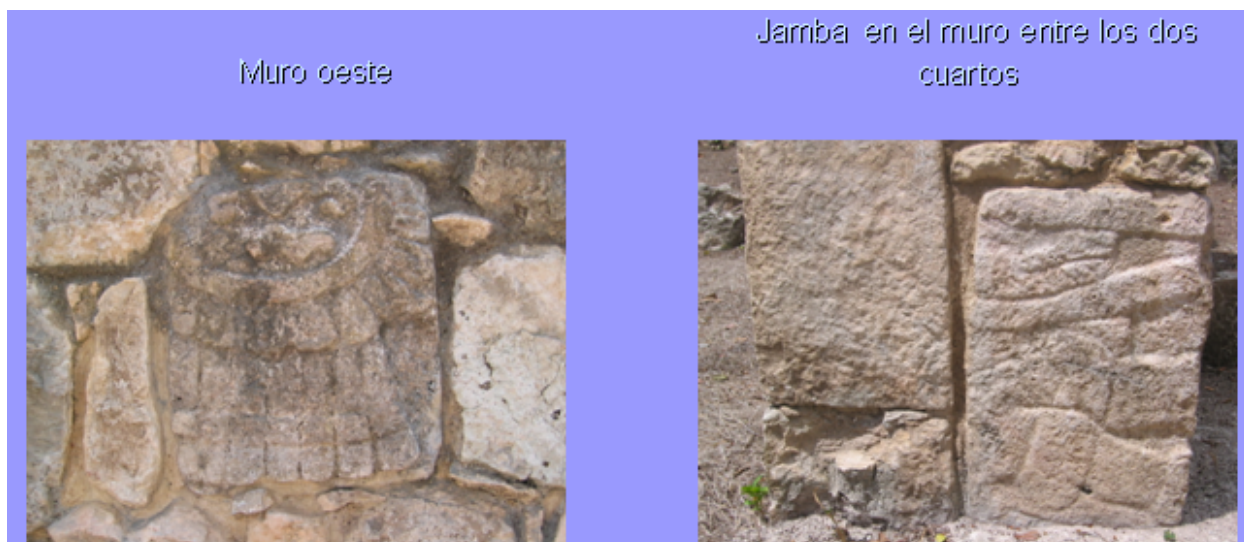
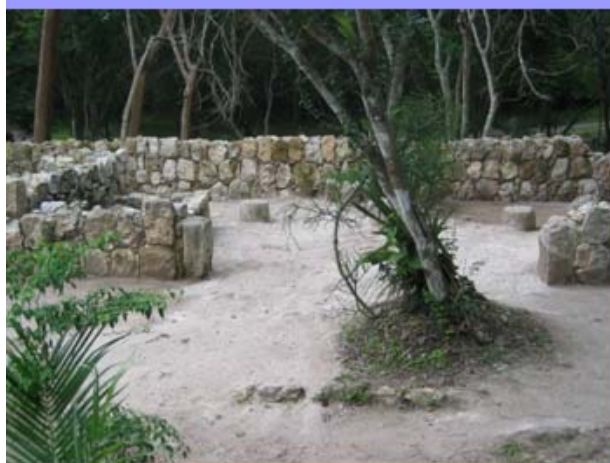
Figura 12 Estructura 5C32

Acceso a la estructura

Cuarto al lado oeste

Este umbral conduce a una amplia estancia central y a una pequeña cámara en el lado oeste, ambas con banquetas. El cuarto poniente parece haber sido añadido en la última fase de ocupación del edificio, ya que cuando se excavó el interior, se hallaron restos de muros desmontados y al explorar la banqueta se encontraron como relleno elementos que provenían del cuarto principal, por ejemplo, dos tambores de columna.

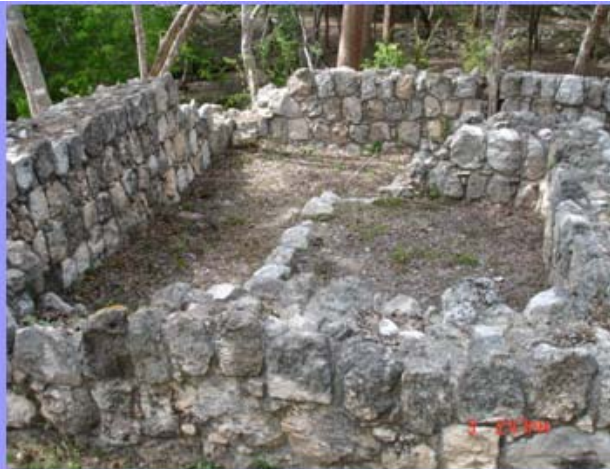
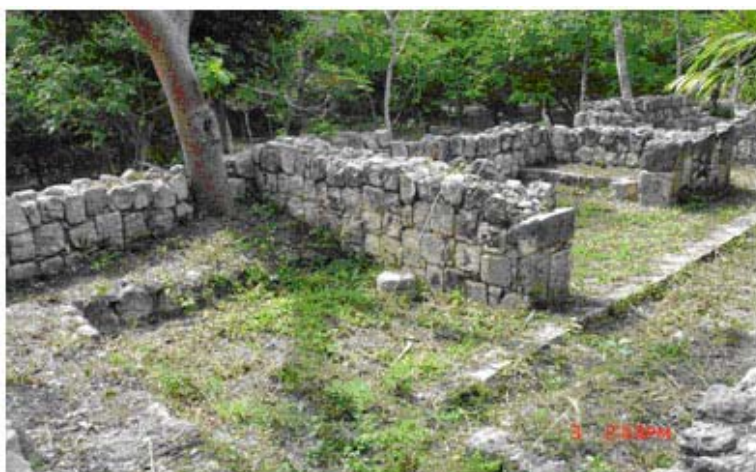
Figura 13 Estructura 5C33

VISTA DESDE EL OESTE

VISTA DESDE EL ESTE

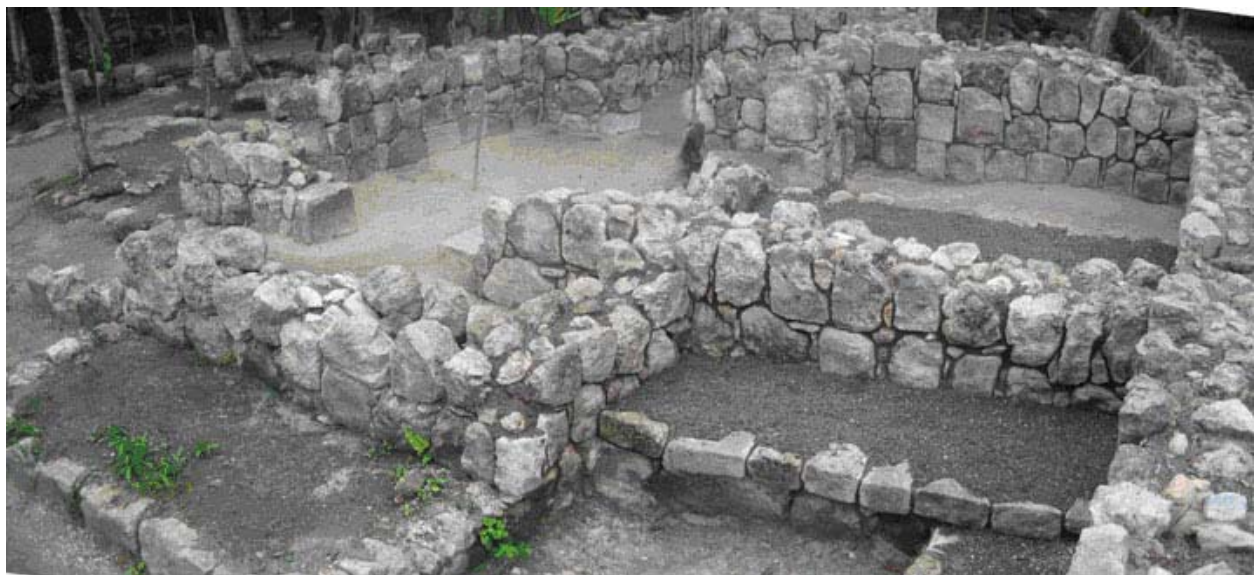
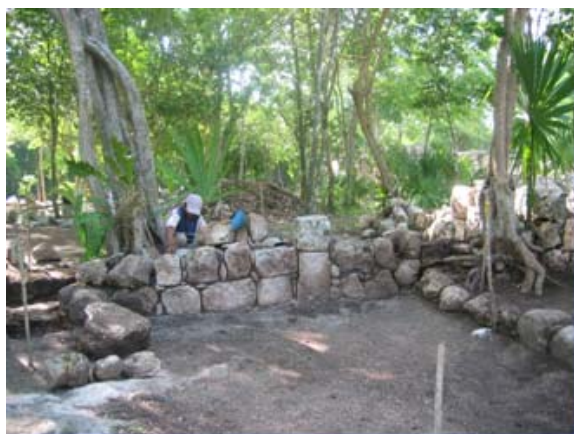
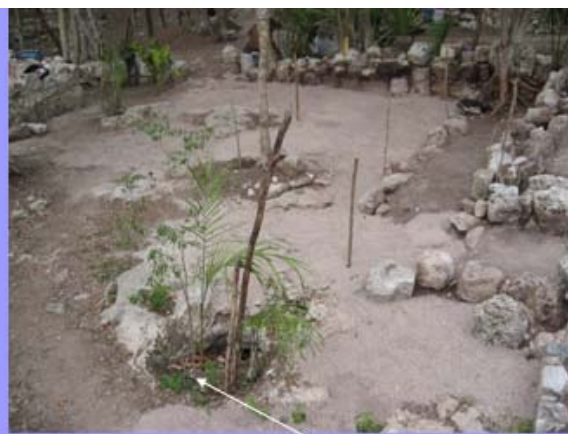
Figura 16

Muro este

Vista del patio y el chultún

Acceso actual al patio

Patio central del conjunto

Posiblemente para otra época posterior al auge del Grupo de La Serie Inicial, el acceso al patio del *Chultun* fue cerrado con una alineación de tambores de columnas, dejando apenas una reducida abertura para penetrar al lugar.
