2010 Las reservas de agua en Cancuen: Análisis de su contexto y función. En *XXIII Simposio de Investigaciones Arqueológicas en Guatemala, 2009* (editado por B. Arroyo, A. Linares y L. Paiz), pp.137-155. Museo Nacional de Arqueología y Etnología, Guatemala (versión digital).

# LAS RESERVAS DE AGUA EN CANCUEN: ANÁLISIS DE SU CONTEXTO Y FUNCIÓN

Silvia Alvarado Najarro  
Universidad de San Carlos de Guatemala

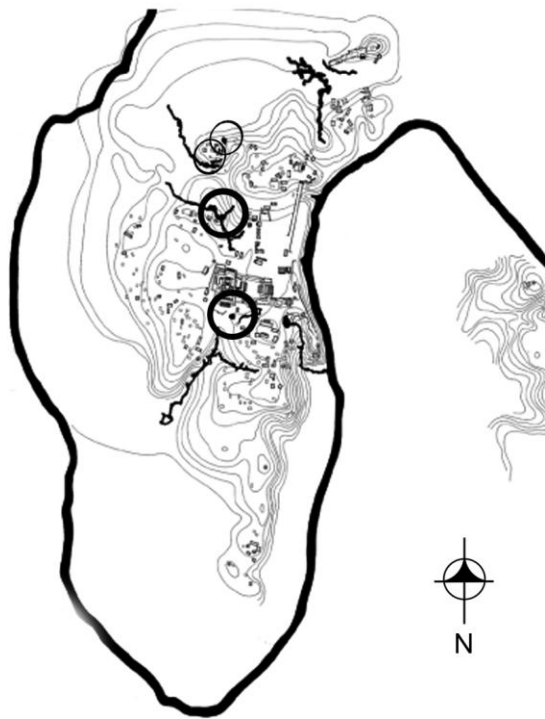
Figura 1 Mapa de Cancun con las cuatro reservas de agua (Proyecto Cancun 2005).

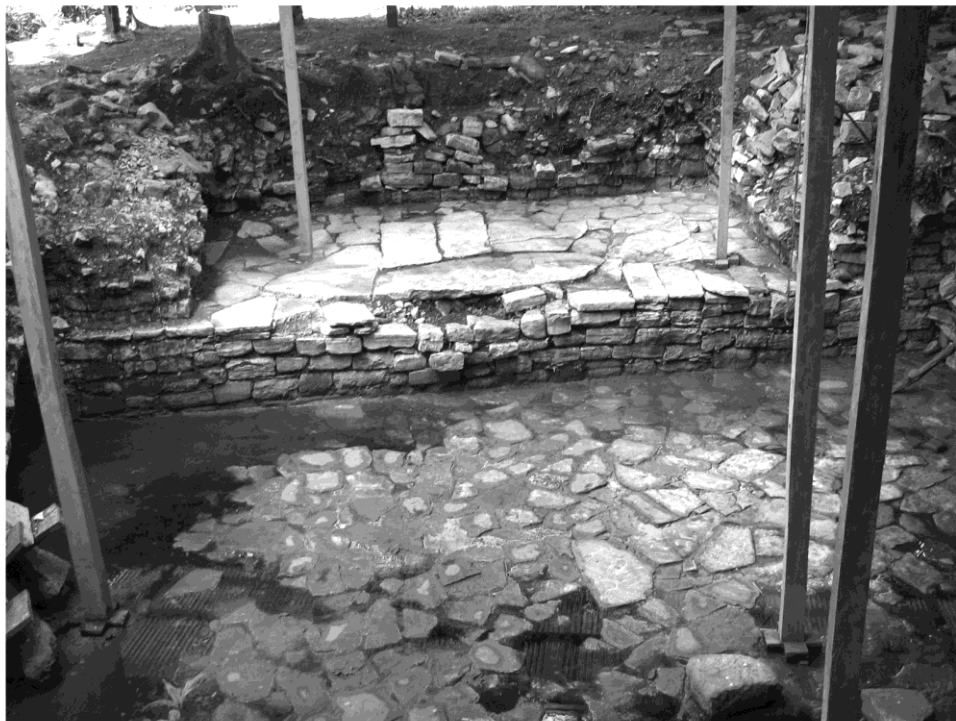
Figura 2 Reserva de agua Sur, excavada en su totalidad (Fotografía S. Alvarado).

Las investigaciones en el Área Sur, incluían las excavaciones de una reserva de agua localizada en las cercanías del palacio del sitio. Esta reserva se encuentra en el acceso sur del palacio de Cancun, y ha sido uno de los contextos más importantes del sitio, ya que fue la primera en presentar una arquitectura elaborada y muy particular. Esta reserva contaba con muros de piedra labrada, cubiertos de estuco con pintura roja; cuenta además, con una grada en el interior creando dos niveles, siendo el nivel más profundo de 2 m. El piso de la grada se compone de lajas grandes y el nivel más profundo tiene piedras redondeadas con la superficie aplanada, una característica muy importante de este rasgo es que su arquitectura presenta una forma de medio cuatrilobio (Figura 2).

Esta reserva cuenta hasta la fecha con un nacimiento de agua en su interior, que se seca en época de verano; lamentablemente debido al colapso de los muros, no se pudo localizar algún drenaje que sirviera para evacuar el agua de la reserva. Debido a su ubicación, es casi seguro que su uso haya sido restringido para los habitantes del palacio real de Cancun. El uso de esta reserva, ha sido un poco difícil de determinar, existe una fuerte presencia de cerámica doméstica, posiblemente utilizada para acarreo de agua y almacenaje.

Sin embargo, debido a su arquitectura, la cual es de forma de medio cuatrefoliar, el cual ha sido un elemento acuático que representa la *“entrada a cuevas o lugares con nacimientos de agua, siendo las cuevas conocidas como la casa de los dioses y ancestros”* (Fash y Davis-Salazar 2006:137), los elementos cuatrefoliales se asocian a los agujeros de agua y entradas al inframundo. La arquitectura de la reserva y el nacimiento de agua en su interior, pueden sugerir que se realizaron actividades rituales, por ejemplo de purificación exclusivos para la gente del palacio (Barrientos *et al.* 2006).

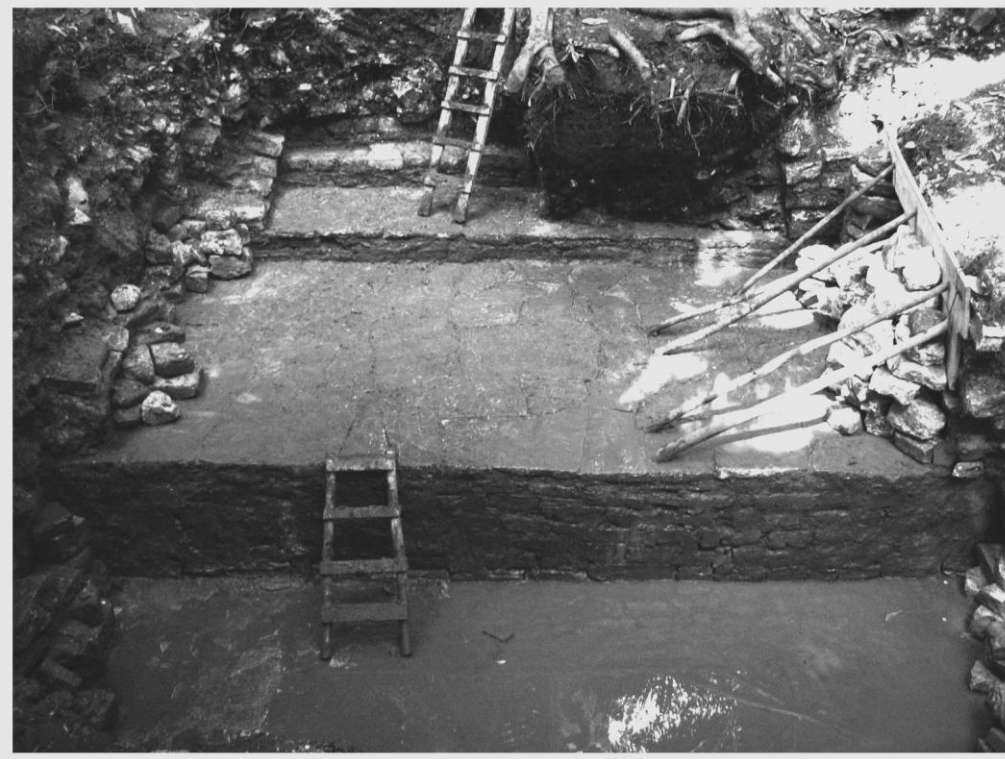
Figura 3 Reserva de agua Norte, excavada en su totalidad (Fotografía S. Alvarado).

Las investigaciones en la reserva norte dieron inicio en esa misma temporada, pero debido a un nacimiento de agua en su interior y al poco tiempo que restaba para terminar, solamente se excavaron aproximadamente 0.80 m de profundidad en dos unidades de la reserva. Posteriormente, en el año 2007 se reiniciaron las excavaciones y se trazaron pozos a lo largo y ancho de toda la depresión; asimismo, se procedió a sacar el agua de la reserva varias veces al día, ya que el nacimiento tenía una fluidez constante a pesar de ser época de verano. Las piedras al inicio de las excavaciones no mostraban una arquitectura elaborada como la reserva de agua sur, sin embargo, al retirar las piedras con apariencia de ser de derrumbe, se lograron distinguir algunos sillares.

El muro sur, fue el primero en ser descubierto, estaba a punto de colapsar hacia dentro de la reserva. Este muro y las piedras caídas aún conservaban restos de estuco, el muro contaba con una moldura en la parte media, la cual en el lado este se convertía en una grada interior similar a la de la reserva de agua al sur. Las dimensiones de la reserva norte son de un tamaño aproximado de 7.30 m este-oeste y 6 m norte-sur con una altura de 2.27 m sobre la banqueta o grada interior, la cual tenía una altura de 0.85 m, teniendo una profundidad total de 3.12 m desde el piso que forma las plataformas en la parte superior, hasta el fondo de la reserva, la cual tenía piso de lajas trabajadas, incluso mas finas que las de la reserva sur; la forma de esta reserva es probable que sea cuadrada y con algún lugar para su acceso en el lado este (Figura 3).

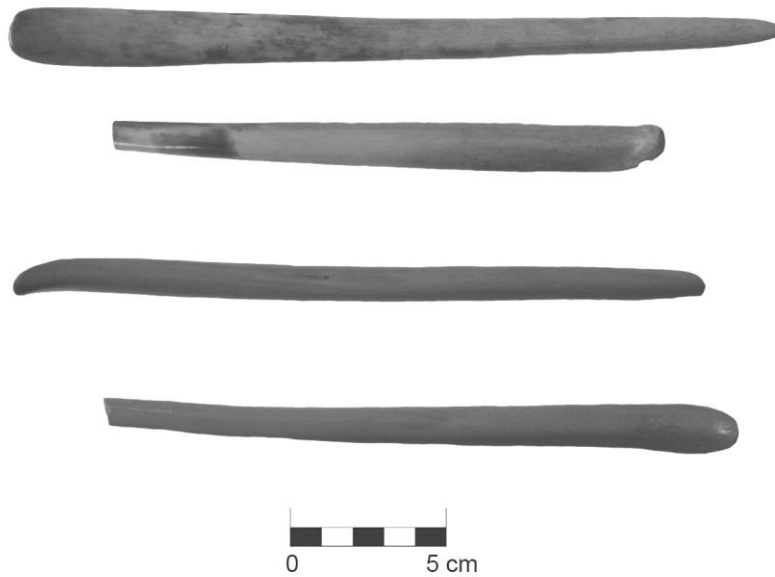
Figura 4 Remo de madera recuperado en reserva de agua Norte (Fotografía S. Alvarado).

Además de la cerámica, también se recuperaron algunos artefactos muy curiosos, dentro de los que destacan piezas de madera como un fragmento de plato, dos orejeras, una de ellas aún cuenta con restos de pigmento rojo, algunos otros artefactos de formas no identificadas y lo más asombroso fue el hallazgo de un remo o canaleta de madera en perfecto estado de conservación (Figura 4). Todos estos artefactos fueron trasladados al Departamento de Conservación de Bienes Muebles en el Instituto de Antropología e Historia para su debido tratamiento.

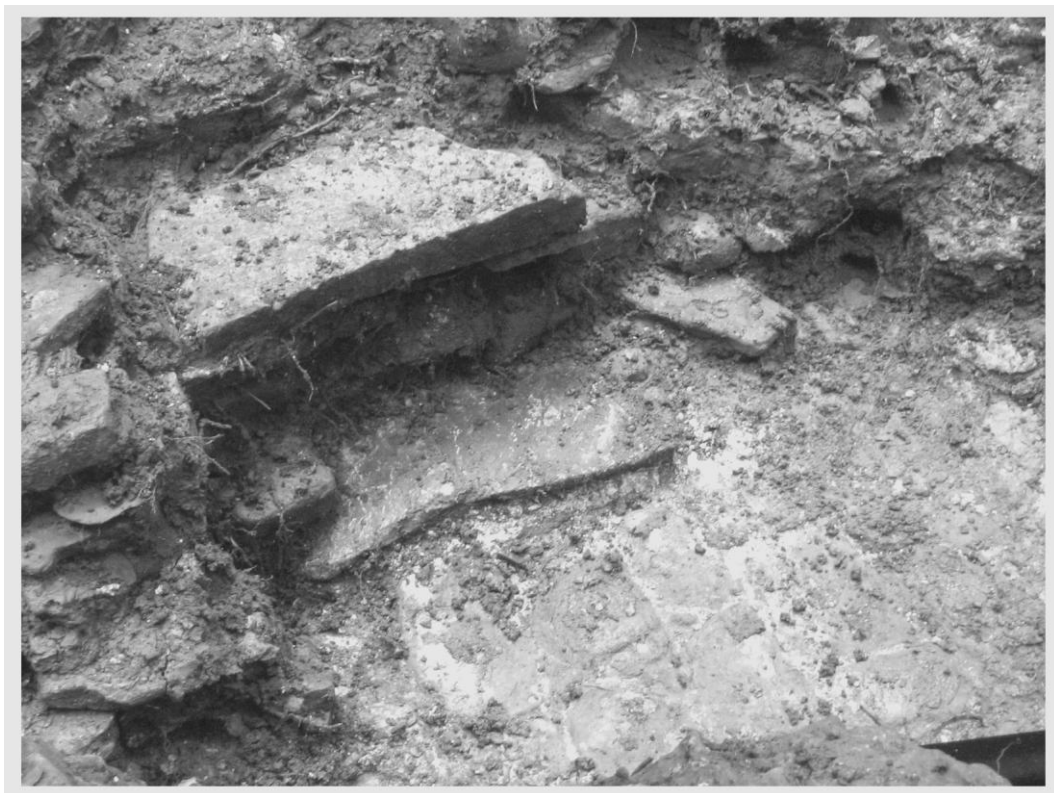
Figura 6      Canal de drenaje en reserva de agua Norte (Fotografía S. Alvarado).

Al oeste de la reserva se localizó una salida de agua; la cual aparentemente era un canal subterráneo que drenaba el agua de la reserva; sin embargo era una zanja, que se había formado al no tener el agua donde drenarse. En la limpieza de la zanja, se recolectó una cantidad abundante de cerámica y artefactos líticos que presentaban sedimento blanco por su estadía dentro del agua, asimismo se localizaron unas lajas que salían del extremo noroeste de la reserva, estas lajas formaban un canal muy elaborado (Figura 6) de forma cuadrado y techo compuesto de lajas grandes, la entrada

del agua se encontraba tapada con tierra mojada; este canal se extendía a lo largo de toda la plataforma oeste, con una orientación de 255 grados noroeste y un largo aproximado de 27 m.

El canal se encontraba formado por una serie de piedras canteadas y lajas grandes trabajadas, colapsadas hacia abajo, razón por la que el agua buscó otra salida y se desvió hacia la zanja. Este canal finaliza en un arroyo ubicado al oeste de la reserva, donde se une con otro canal, que inicia debajo del Juego de Pelota del palacio; ambos se unen en el arroyo que luego desemboca en el río La Pasión. El canal servía como drenaje, ya que debido a la fluidez constante de agua en su nacimiento y el agua que se drena de la plaza noreste, necesitaran de este canal para evacuar toda el agua contenida en la reserva.
