# INVESTIGACIÓN ARQUEOLOGICA Y CONSOLIDACION DEL EDIFICIO B-18 DEL SITIO NARANJO: AVANCES DE LA TEMPORADA 2009

Paulino Morales  
Vilma Fialko  
PROSIAPETEN

#### **ARCHAEOLOGICAL INVESTIGATION AND CONSOLIDATION OF THE B-18 BUILDING AT NARANJO**

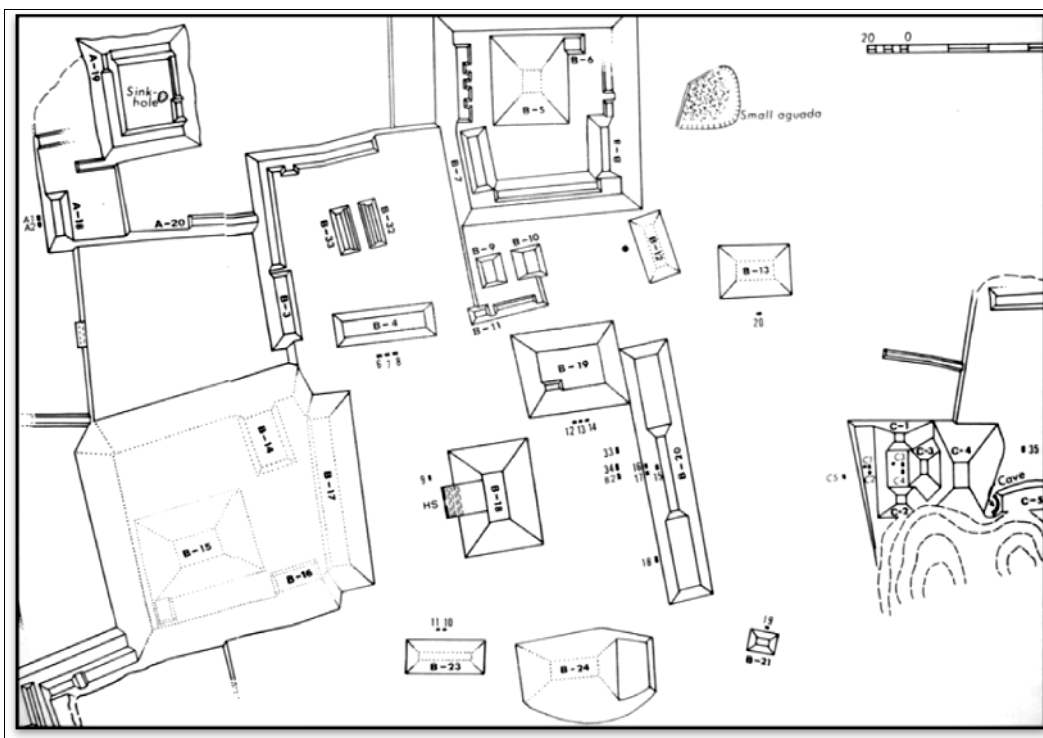
Figura 1 Plano de ubicación del Edificio B-18 y plazas asociadas del sector ceremonial de El Naranjo (Graham 1978).

El Edificio B-18 se sitúa al oeste de la larga plataforma B-20, ambos edificios conforman un complejo arquitectónico de tamaño monumental semejante al Grupo E de Uaxactún, cuya función se asocia a la observación astronómica. Esta plaza normalmente posee monumentos esculpidos en el lado este. Hacia el oeste se levanta una importante acrópolis trídica, dos grandes estructuras situadas en los lados norte y sur de estas plazas, también hay patios de juego de pelota en el sector norte del sitio, y varias acrópolis (Figura 1).

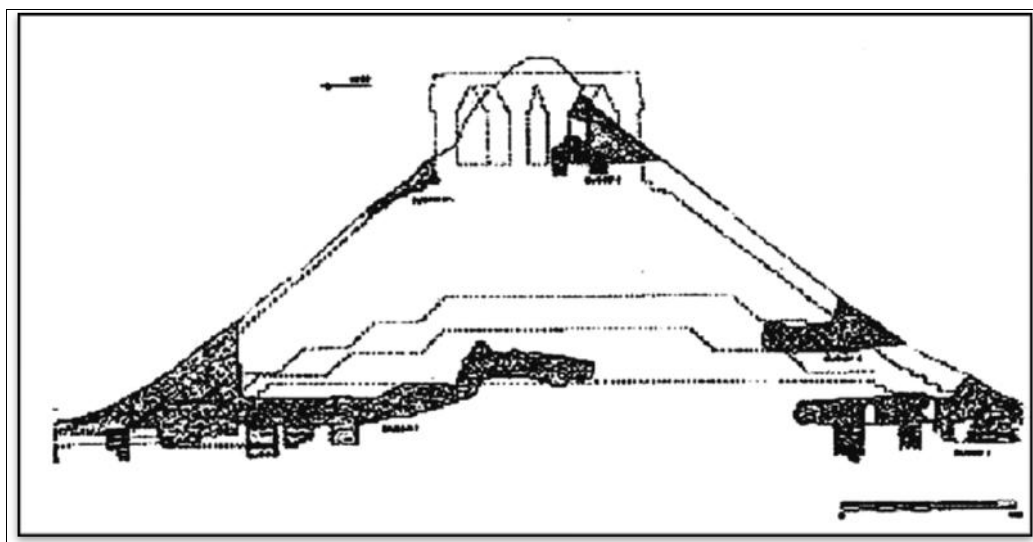
Figura 2 Saqueos en el eje este-oeste del Edificio B-18 del sitio El Naranjo (PROSIAPETEN).

Investigaciones en los túneles de saqueo reportan la existencia de distintos estratos y presencia de elementos arquitectónicos correspondientes a subestructuras relacionadas con las distintas épocas de ocupación del sitio (Fialko *et al.* 2003; Figura 2).

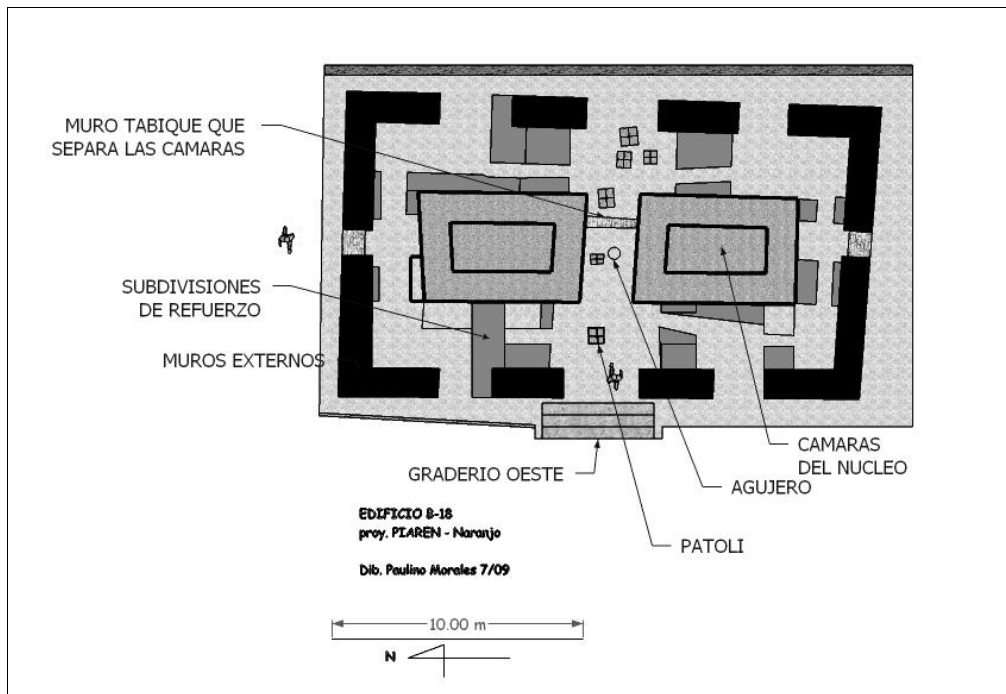
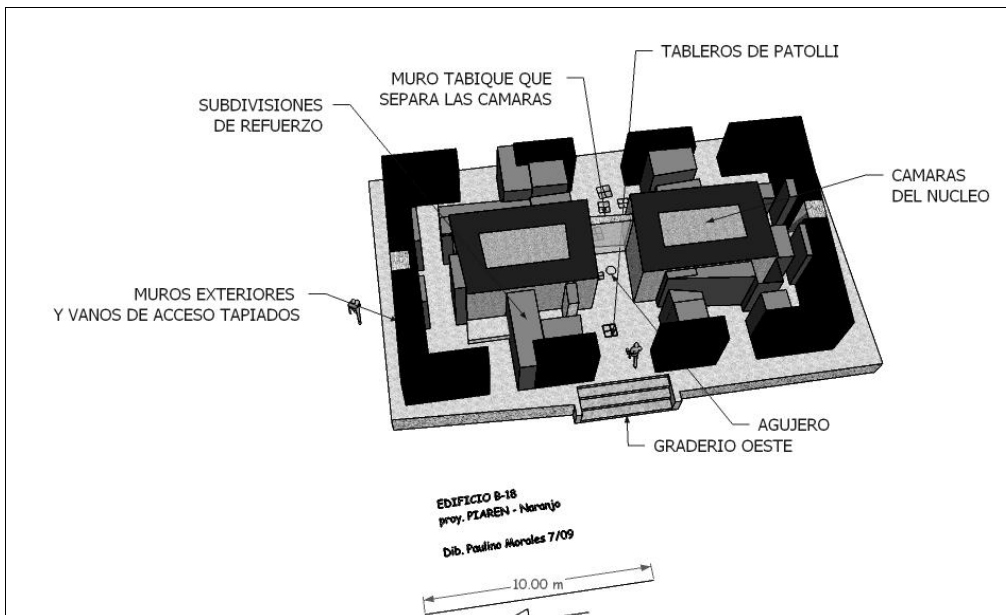
Figura 3 Morfología del Edificio B-18 y localización de juegos de “patolli” en el axis normativo del edificio (Dibujo P. Morales).

El Edificio B-18 posee un basamento de 1.10 m de alto, y múltiples cámaras interconectadas por medio de angostos pasadizos abovedados. Los muros miden en promedio 1.20 m de grosor. La planta de las cámaras principales en su última etapa de remodelación es cruciforme, esta misma forma parece reproducirse de manera individual en las cámaras asociadas a los ejes norte y sur, como del eje este-oeste (Figura 3).

Al parecer, la primera remodelación de la plataforma superior de la pirámide, consistió en la construcción de dos cámaras separadas entre sí, orientadas hacia el este. Remodelaciones posteriores indican que estas fueron selladas completamente al habilitarse amplias cámaras alrededor de las mismas, que se comunicaban internamente. A estas se ingresa por medio de tres puertas ubicadas en las fachadas este y oeste, vanos de acceso más reducidos permitían el ingreso desde las fachadas norte y sur. A la fecha se conservan testigos de los arcos de las bóvedas y del estuco que las cubría, por cierto de muy buena calidad. Las anteriores cámaras fueron subdivididas posteriormente al construirse gruesos muros interiores de acabado rustico, pero que formaban pasillos también abovedados que las conectaban entre sí. Un delgado muro tabique se construyó para separar por completo las cámaras del eje normativo del edificio, formando con ello un recinto justo en el centro del edificio (Figuras 3 y 4).

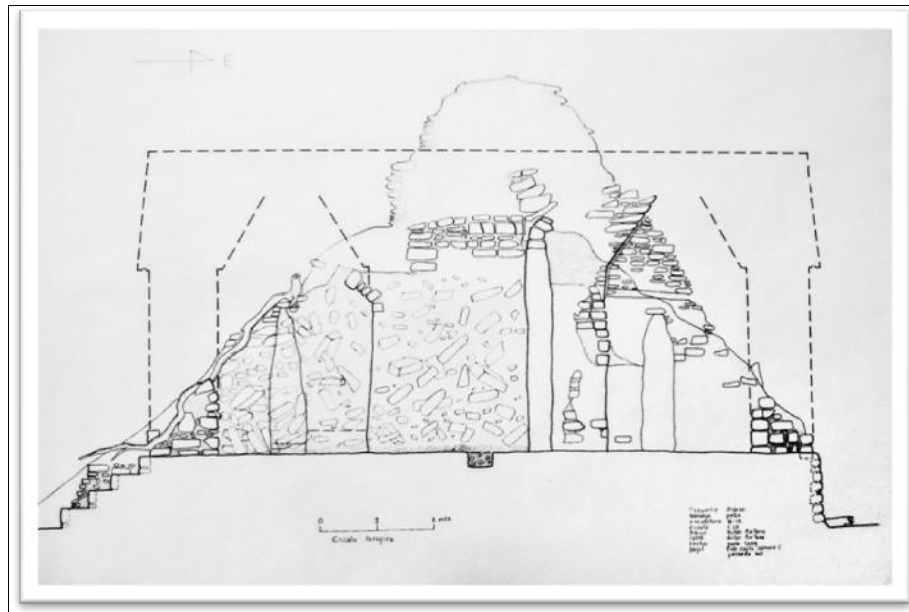
Figura 4 Perfil de las cámaras centrales que conforman el axis este-oeste del Edificio B-18, del sitio Naranjo (Dibujo V. Orellana).

La última remodelación hecha al edificio comprende la construcción de muros junto a las divisiones existentes; este cambio también se refleja en el bloqueo o sellado de los vanos de acceso a las cámaras norte y sur, como del pasillo que comunicaba con las cámaras de la etapa anterior. Es posible considerar que la construcción de estos gruesos muros responde a fallas estructurales, provocadas por la amplitud de los arcos de las bóvedas y el peso del techo, pues la distancia entre los muros que los soportan (paredes interiores de las cámaras) se separan en promedio por tres metros (Figura 4).

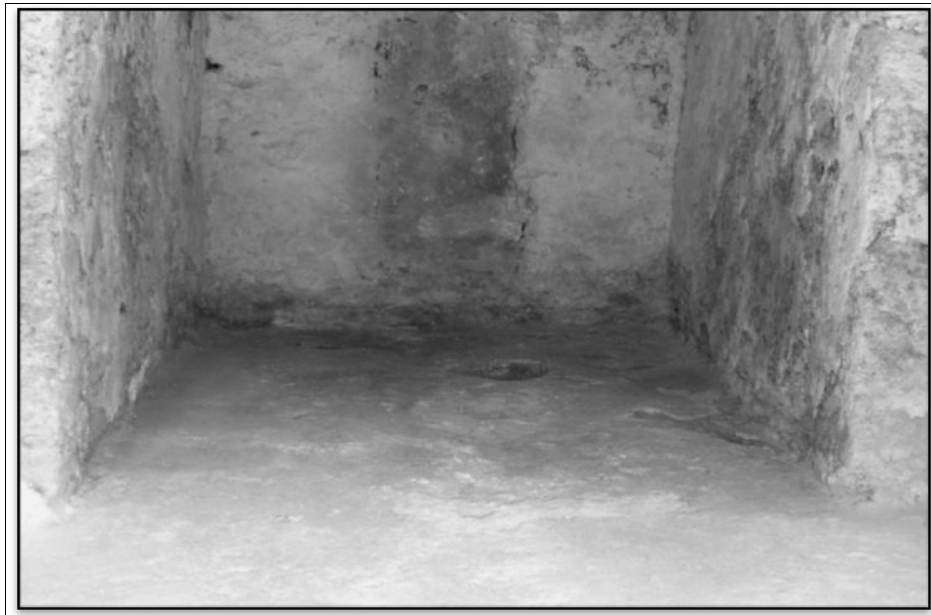
Figura 5 Interior de la cámara central de la fachada oeste. Aquí se muestra el agujero, la impronta de fuego en el muro y la ubicación de diseños incisos en la pared y piso (Fotografía P. Morales 2009).

En los laterales de la cámara que se formó en el centro del edificio, se localizaron motivos incisos cuya temática no fue determinada. Otro hallazgo interesante lo constituye el grabado de seis tableros rectangulares de los denominados “patolli”, justo en el piso de las cámaras que marcan el axis este oeste. Cada patolli es representado por bandas cruzadas que los subdividen en cuatro cuadrantes. Cada banda segmento fue dividido a su vez en cuatro partes, logrando integrar a las bandas 52 posición. William Swezey ha sugerido que tableros, podían ser utilizados en rituales adivinatorios, o juegos de carácter especial tableros como estos se han registrado en distintos ciudades prehispánicas. Los hay en Tula, Palenque, Pomona, México, así como en Ceibal, Tikal, Nakum, Xunantunich (Figura 5).

De manera adicional, se registraron grandes cantidades de tierra con ceniza y zonas oscuras en las paredes y pisos que indican su exposición al fuego. También se localizó un agujero de 0.27 m de diámetro justo en el centro del recinto, múltiples fragmentos pintados en colores rojo, ocre y verde/azul. Algunos representan figuras antropomorfas, mientras que otros poseen rasgos zoomorfos o con características de deidades (Figura 6).

Aunque no es posible ofrecer una explicación clara de este hallazgo. Es evidente que en este lugar se desarrolló un ritual muy importante de terminación. Pues como podemos observar la impronta del muro posterior de la cámara oeste es muy notorio, tanto por el color y su tamaño. La morfología de las cámaras, en forma de cruz también resalta el complejo sistema de creencias que se articulan durante la realización de ceremonias y rituales, en ocasiones especiales, en este caso particular quizás asociadas a la observación del tránsito solar.

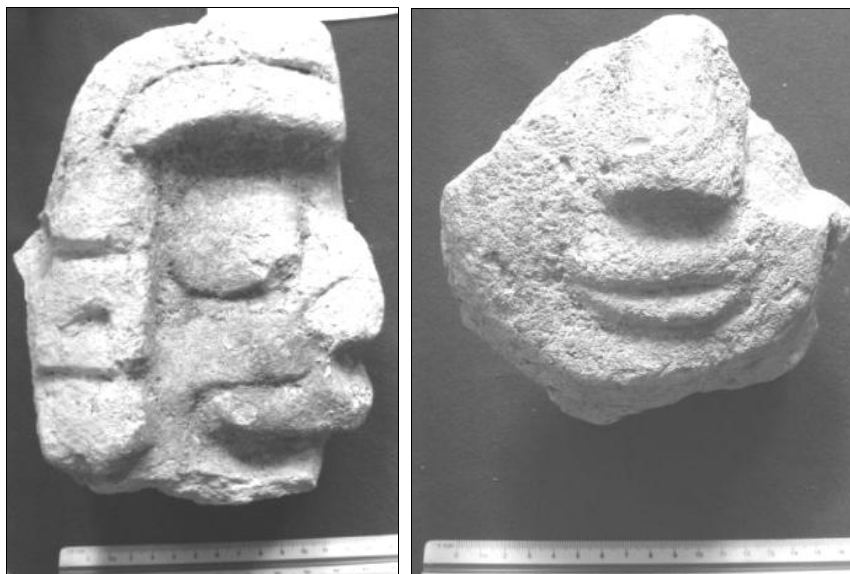
Figura 6                      Fragmentos de estuco modelado recolectados en las excavaciones del edificio B-18  
(Fotografía P. Morales 2009).

Múltiples fragmentos de figuras modeladas en estuco se han recolectado en el interior de las cámaras como en los alrededores del basamento. Por su ubicación se considera que estos se desprendieron de la cornisa, y de un elemento estructural rectangular que corre de norte a sur y que descansa sobre el nivel de las bóvedas. Aunque es posible considerar que se trata de una “crestería”, la falta de investigación de este elemento no permite afirmar o negar esta idea.

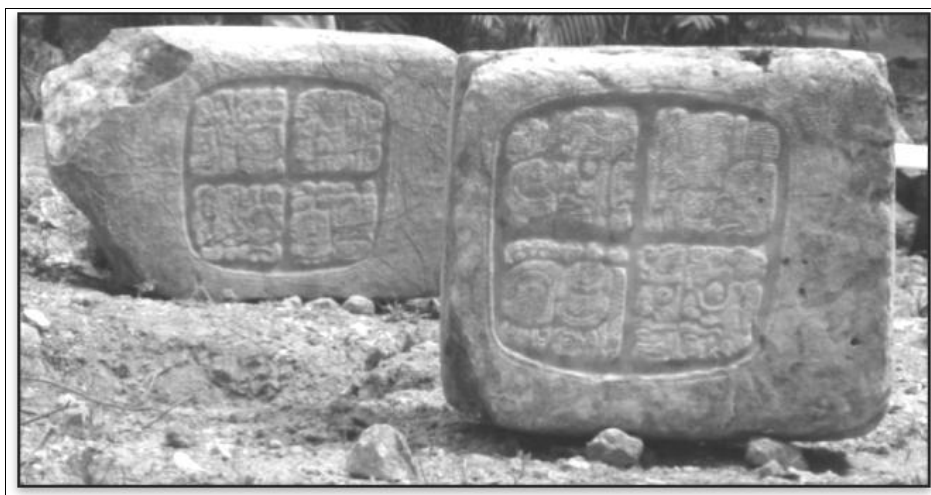
Figura 7                      Bloques jeroglíficos II y III recuperados frente a la escalinata jeroglífica  
(Fotografía P. Morales 2009).

Después de hacer el levantamiento exacto de las piedras mencionadas se procedió a voltearlas cuidadosamente. Esto condujo al sorpresivo hallazgo de los Bloques II y III de la escalinata jeroglífica, que excavara Teobert Maler hace más de cien años (Maler 1908; Martin y Grube 2000:73; Figura 7).

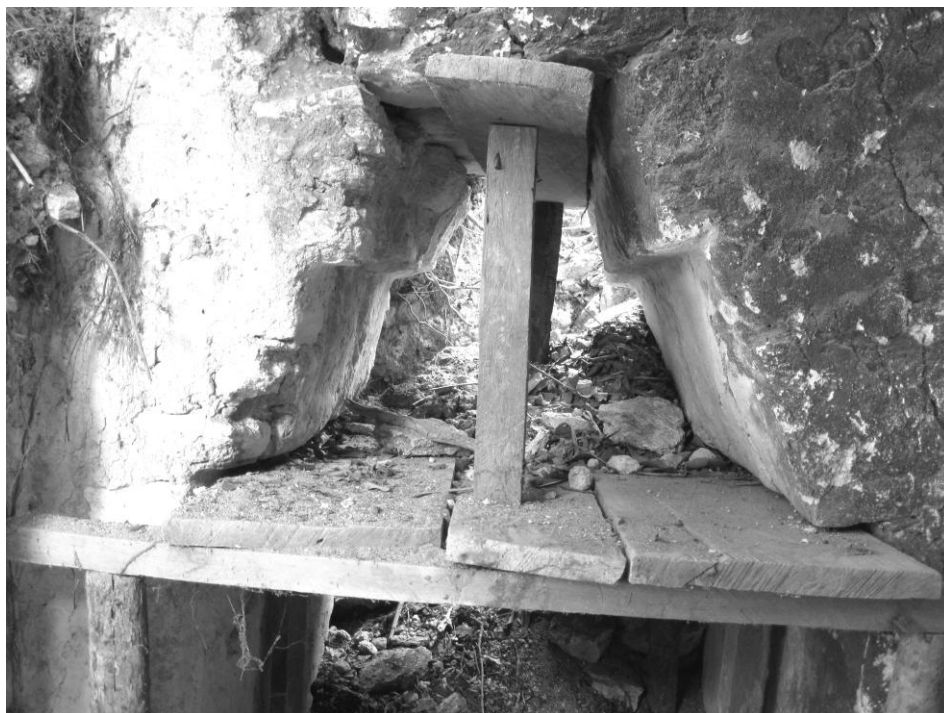
Figura 8      Detalle de bóveda con forma de “escalera invertida” de la cámara sur

Las cámaras centrales de la sección norte y sur también forman una cruz, pero son de menor tamaño a las cámaras de la fachadas este y oeste, las paredes muestran acabados de mayor calidad, los pasillos laterales ostentan “arco abovedado” del tipo “escalera invertida”. La cámara sur aún conserva una viga de madera de la época precolombina. Una banca de pequeñas dimensiones se localiza en la cámara noroeste, esta fue parcialmente cubierta al construirse el muro que impide la comunicación directa con la cámara central oeste. Los arcos abovedados fueron contruidos con piedra laja de caliza y mortero a base de cal.

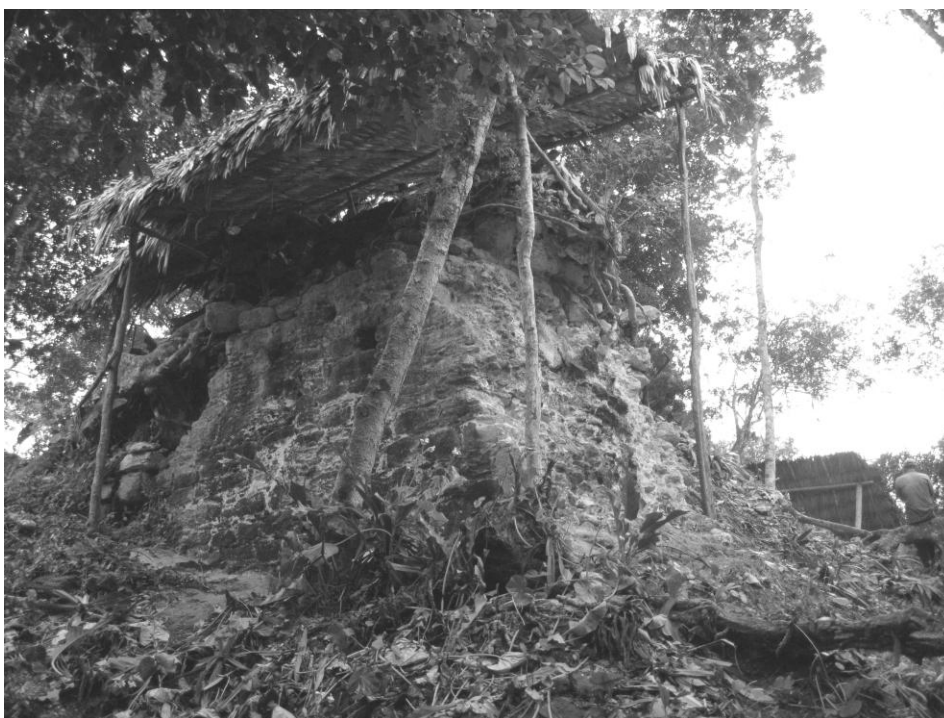
Figura 9      Sección del muro norte que requiere intervención inmediata  
(Fotografía P. Morales 2009).

Por ahora se requiere atender con carácter prioritario el muro de la fachada norte, pues al basamento que los soporta le faltan en promedio tres metros de muro. Esta misma pared al girar hacia el sur posee grietas y fisuras provocadas por gruesas raíces de un árbol de cedro que fue cortado hace algunos años. La penetración de raíces también ha provocado el desplome del mismo y el desprendimiento de los bloques de fachada. El otro sector que requiere particular atención corresponde al muro sur, que también es afectado por el crecimiento de raíces y presencia de grietas, algunas provocadas por los árboles y otras por los depredadores. Otros elementos arquitectónicos que requieren especial atención lo constituyen superficies de piso y de muros estucados en que aparecen diseños incisos.

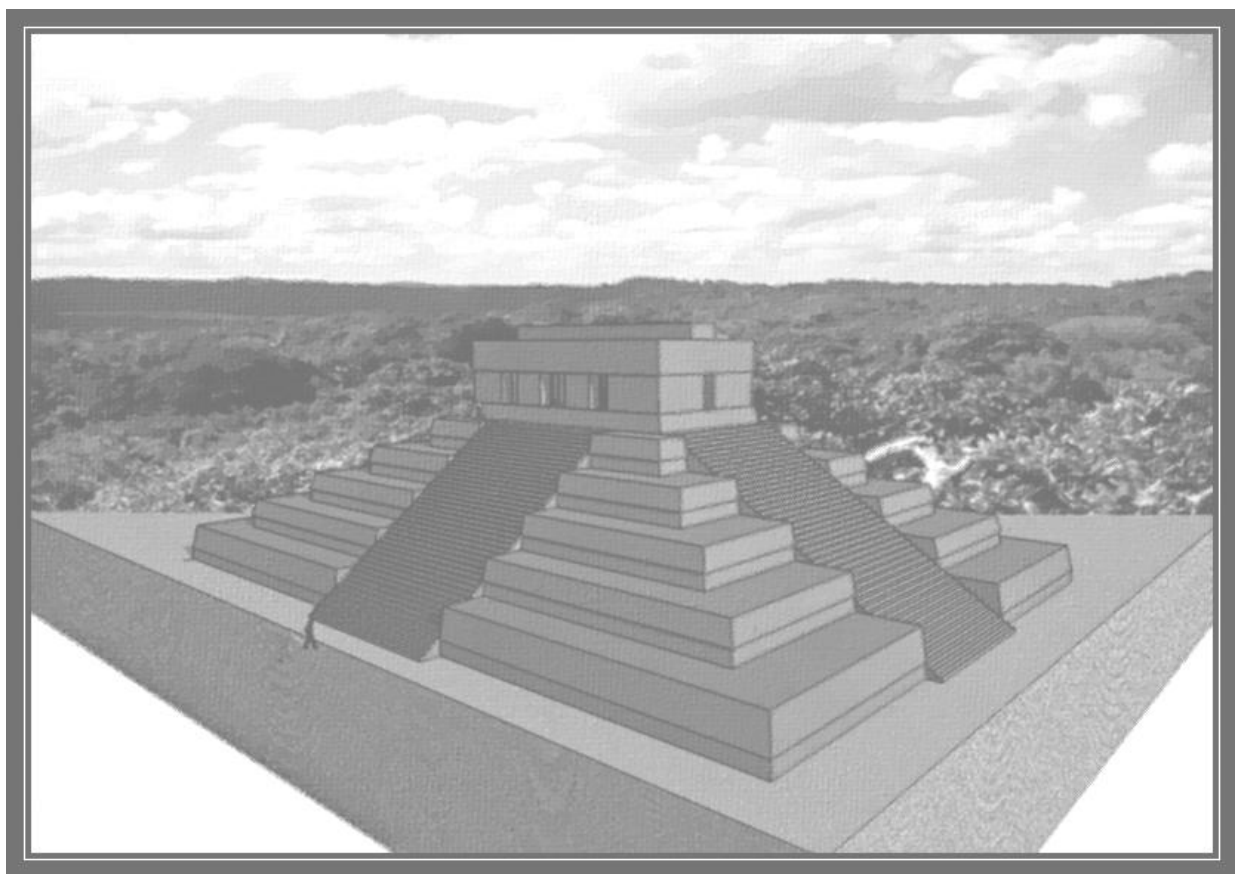
Figura 10      Reconstitución ideal del Edificio B-18, etapa previa a la construcción de la escalinata jeroglífica (Fotografía P. Morales 2009).
