Muñoz Cosme, Gaspar, Cristina Vidal Lorenzo y Óscar Antonio Quintana Samayoa  
2011 Hallazgo de un mascarón en el sitio arqueológico de Chilonche (Petén). (Editado por B. Arroyo, L. Paiz, A. Linares y A. Arroyave), pp. 277-285. Museo Nacional de Arqueología y Etnología, Guatemala (versión digital).

# HALLAZGO DE UN MASCARÓN EN EL SITIO ARQUEOLÓGICO DE CHILONCHE (PETÉN)

*Gaspar Muñoz Cosme  
Cristina Vidal Lorenzo  
Óscar Antonio Quintana Samayoa*

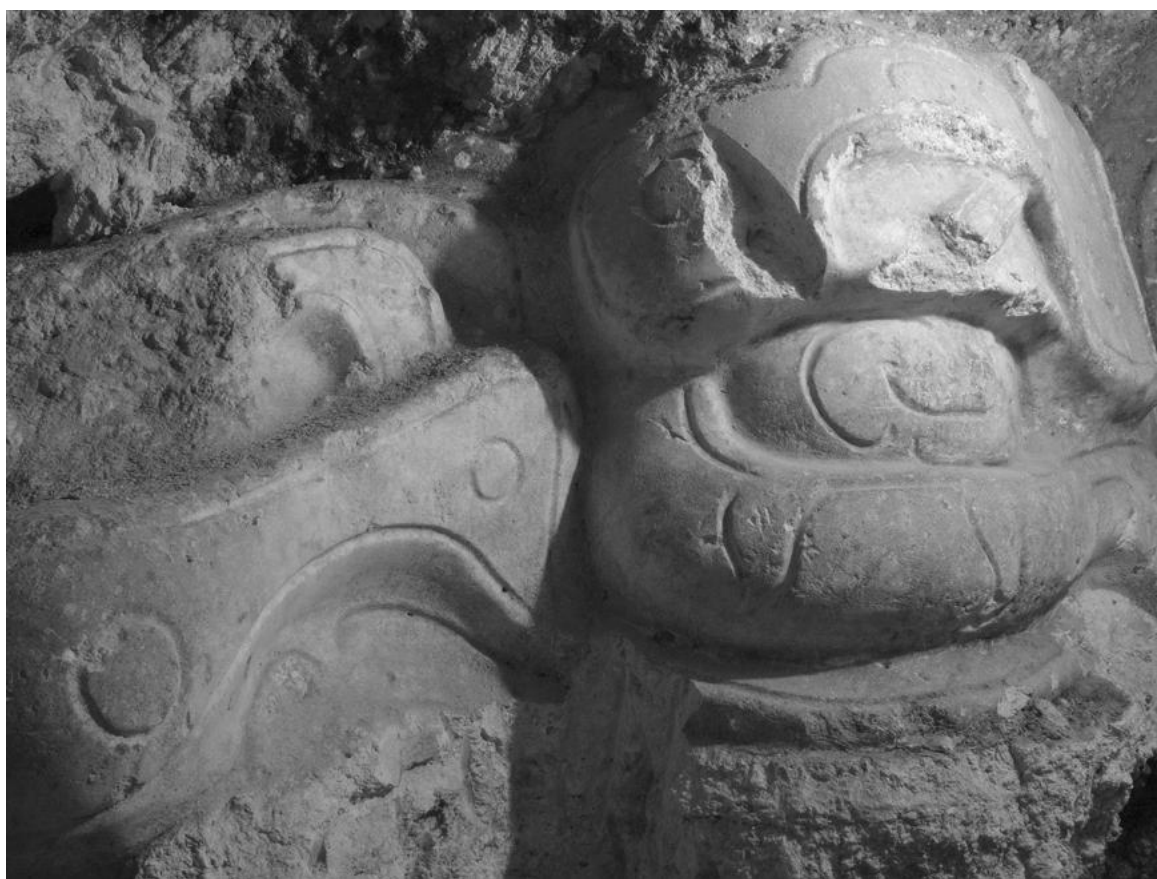
Figura 2 Detalle del ojo del mascarón en el momento de su hallazgo.

Recorriendo el túnel hacia la izquierda apareció lo que podía ser el ojo de este personaje sobrenatural en el que aún se conservan restos de color rojo, mientras que más adelante se intuían su hocico o trompa a ras del pavimento (Figuras 2 y 3). En ese punto se estrechaba el túnel, ya que en el lateral, el piso sobre el que se apoyaba el mascarón había sido horadado, dando mayor amplitud a la galería. A partir de allí, el pavimento se conservaba íntegro como límite inferior del paso, dejando un

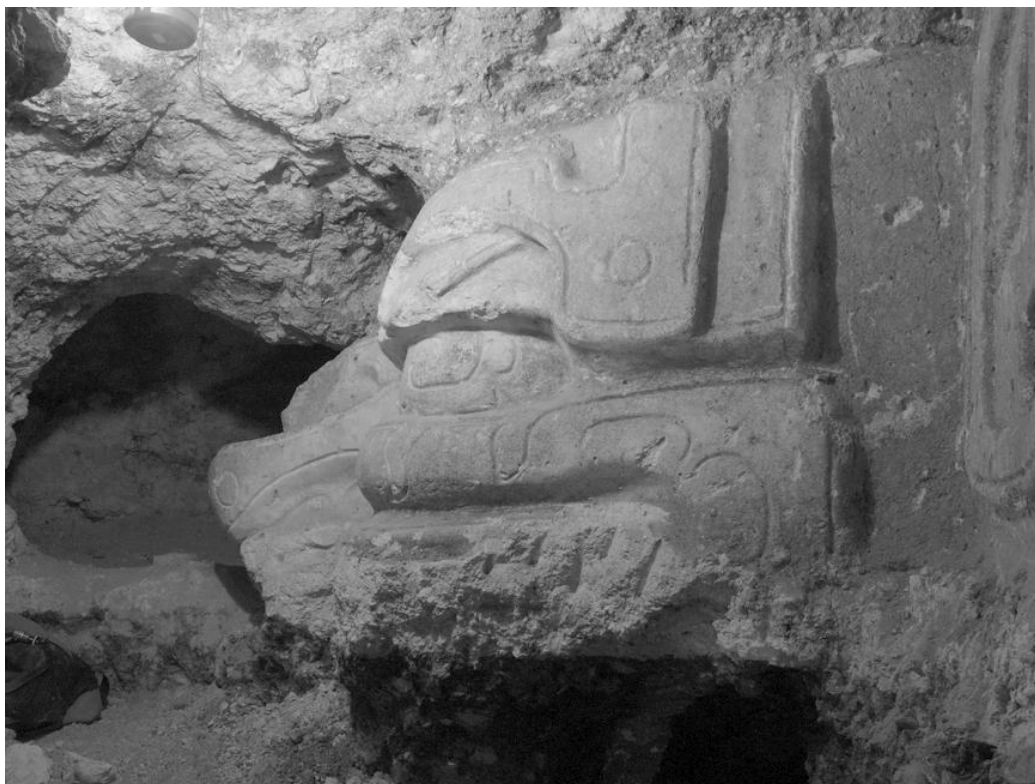
Figura 3 Vista de uno de los laterales del rostro del mascarón en el que se aprecia los daños sufridos en el piso sobre el que se apoya.

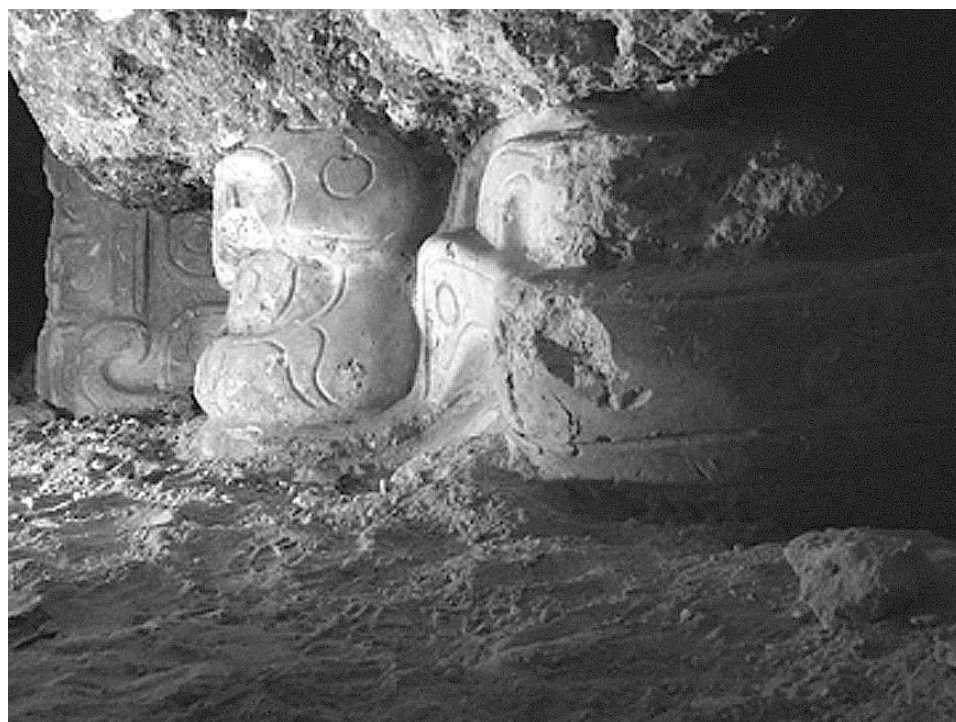
Figura 4 Vista del otro lateral del mascarón (trompa, ojo y orejera). En este lado el piso sobre el cual se apoya no ha sido perforado.

pequeño espacio para acceder al otro lado del mascarón que se podía contemplar también de forma completa. Esta parte del mascarón se apoya sobre el pavimento original, el cual no fue roto, por lo que el túnel era de menor altura, pudiéndose observar que no se trata únicamente de un rostro sino de un ser monstruoso de cuerpo entero (Figura 4). Al final y a la izquierda, aparecía otra salida que prolongaba el túnel hacia otras galerías interiores que, según se supo luego, volvían hacia la entrada inicial.

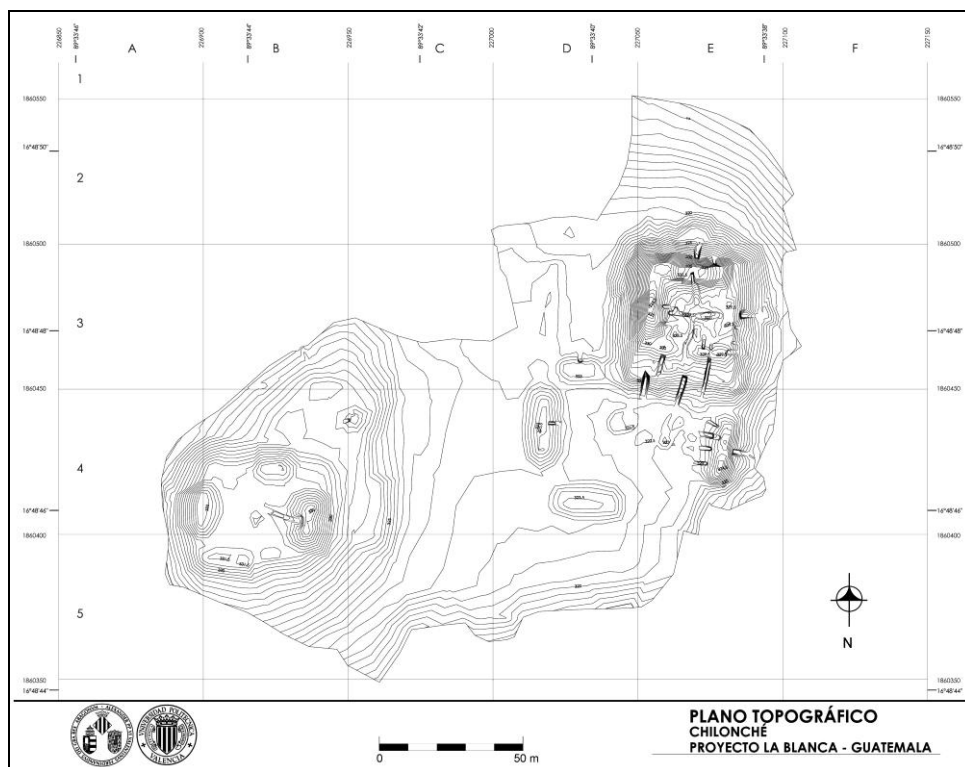
Figura 5 Plano topográfico de la Acrópolis de Chilonché y su entorno inmediato (Levantamiento G. Muñoz, V. Calvo y M. Sánchez Septiembre 2009).

La superficie objeto del levantamiento se estableció con el criterio de comprender totalmente la Acrópolis de Chilonche y su entorno inmediato, en este sentido se vio procedente incluir la plaza situada al sur con todos los montículos que la delimitan así como la Acrópolis menor que está situada a unos 100 m al suroeste. Así, incluyendo todo el terreno necesario para relacionar estos tres elementos, se obtuvo una superficie aproximada de unas 2.50 ha (Figura 5).

La restitución de los datos tomados en campo se realizó con curvas de nivel cada medio metro para poder percibir perfectamente todos los accidentes del terreno y, especialmente los pozos y zanjas de saqueo. En el suroeste de la Acrópolis se detectaron dos saqueos, en los montículos de la Plaza Sur siete y 16 en la Acrópolis, es decir un total de 25 túneles, pozos o zanjas de saqueo practicados en estos edificios (Figura 6). Con las restituciones se pudieron obtener las secciones y alzados de la Acrópolis para poder incorporarle la información relativa a la arquitectura visible y a los túneles de saqueo.
