# INTERVENCIONES ARQUEOLÓGICAS EN EL PATIO NORTE DE LA ACROPOLIS CENTRAL DE NARANJO-SA'AL, PETEN

*Fredy Ramírez  
Vilma Fialko*

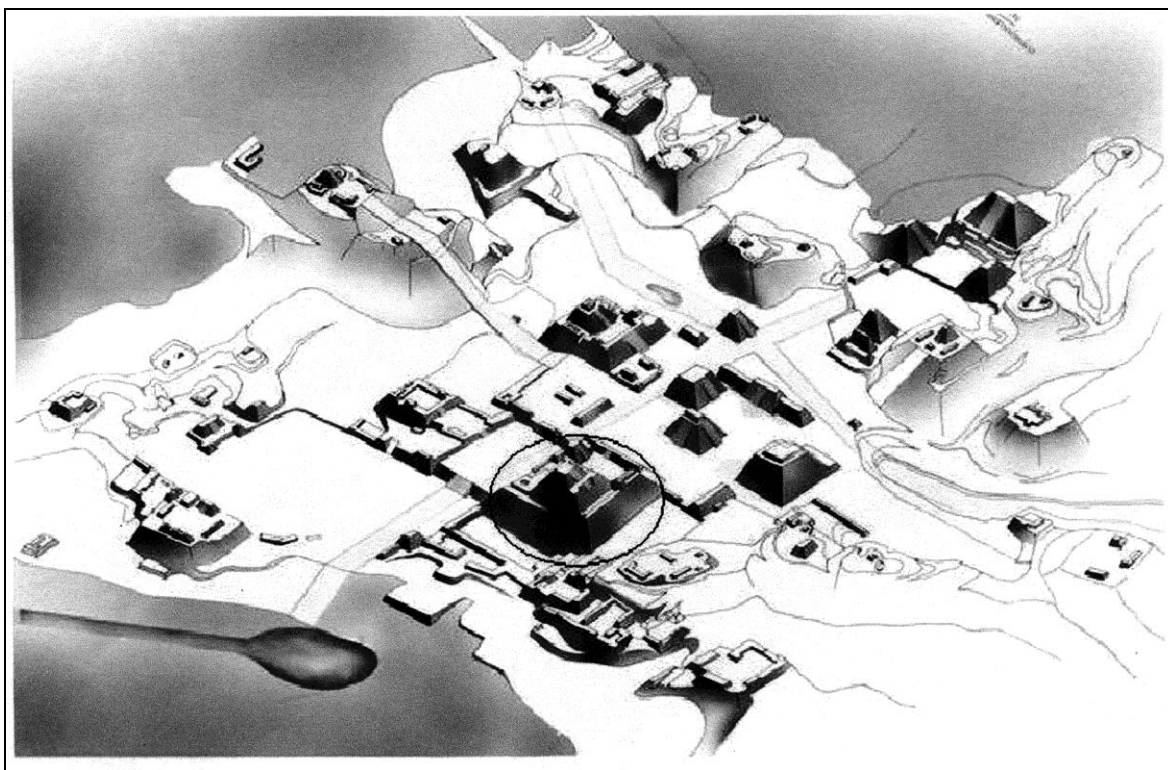
Figura 1 Plano epicentro de Naranjo, ubicación de la Acrópolis Central.

Las intervenciones arqueológicas se han concentrado en el conjunto de la Acrópolis Central, que se considera configura el complejo palaciego de los reyes de Naranjo Sa'al. La Acrópolis Central se ubica en el sector oeste de la plaza principal que contiene al edificio de la Escalinata Jeroglífica, el conjunto fue afectado por 11 trincheras y túneles de saqueo (Figura 1).

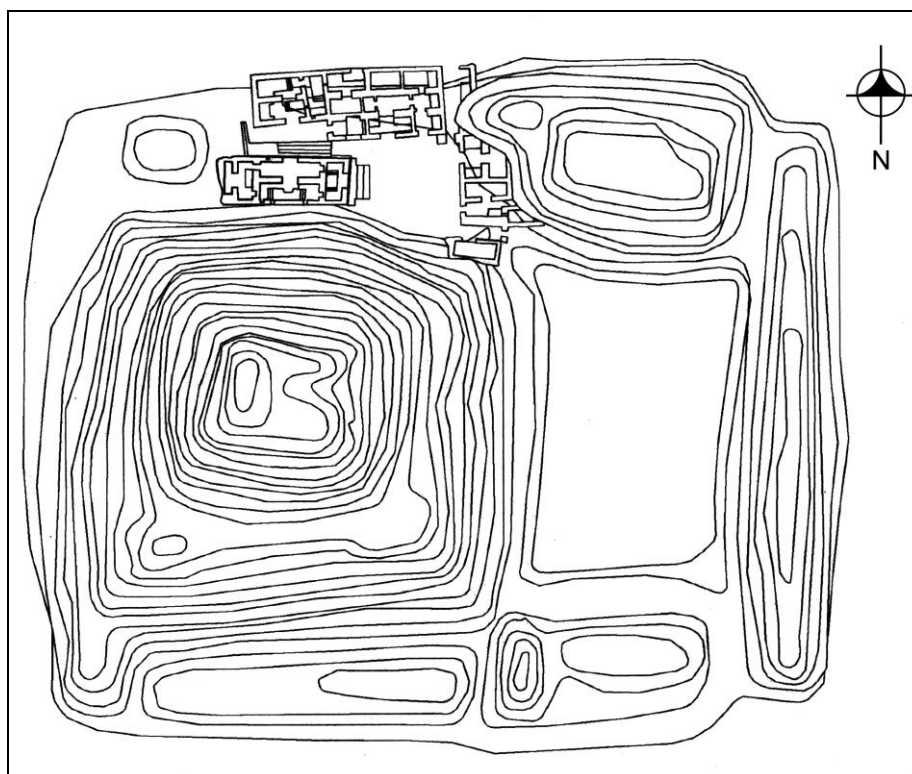
Figura 2 Plano de Acrópolis Central, Complejo del Palacio Real de la Corte de Naranjo.

La Acrópolis Central está integrada por cuatro patios que contienen un total de 13 estructuras tipo palacio y tres pasadizos abovedados; en el sector central sobresale el Gran Palacio de los Cinco Pisos (Figura 2). Se decidió intervenir en las estructuras que definen el patio norte, debido en gran parte al grado de deterioro que se apreciaba en las estructuras B-15A y B-14A, ésta última representando un pasillo abovedado que conecta a los patios Este y Norte. Otro aspecto que condujo a intervenir en el complejo de la Acrópolis Central, es la presencia del Palacio de los Cinco Pisos (B-15), que se considera un edificio icónico para Naranjo, comparable con el Palacio de los Cinco Pisos de Edzna, Campeche, México, y el edificio Caana de Caracol, Belice. Se ha intervenido en siete edificios de la Acrópolis Central

Durante el proceso de liberación de escombros del patio Norte (61 x 23.20 m), fue posible identificar la existencia de los palacios B-15A, B-41 y B-43, que pasaron desapercibidos durante el proceso de elaboración del plano de Naranjo, debido a estar recubiertos por los escombros de las bóvedas y del edificio de los cinco pisos, que incluso cubrieron gran parte del patio mismo. La presencia de los referidos palacios en el Patio Norte dio una nueva visión sobre la función que este tuvo dentro del conjunto de la Acrópolis (Figura 2).

El acceso restringido al Patio Norte, a través del pasillo B-14A que comunicó los patios Este y Norte, indica que las estructuras fueron de uso exclusivo para un segmento de la realeza; en el interior de los recintos se encontró un total de 22 bancas de distintos formatos, lo que indica que la función de las estructuras pudo ser tanto residencial, como administrativa (Figuras 2 y 3).

El palacio B-15 conocido como palacio de Cinco Pisos, define el límite sur del patio Norte, en este sector hasta el momento se han identificado dos recintos, relacionados con el segundo y cuarto nivel (Figuras 2 y 3). Los recintos tuvieron bancas con respaldos laterales. Debido a que no se identificó escalinata en la fachada norte de B-15, es probable que a dichos recintos se accediera mediante escalones laterales ubicados en la esquina Noreste del edificio, y luego se accediera a través de las terrazas de los cuerpos de sostén.

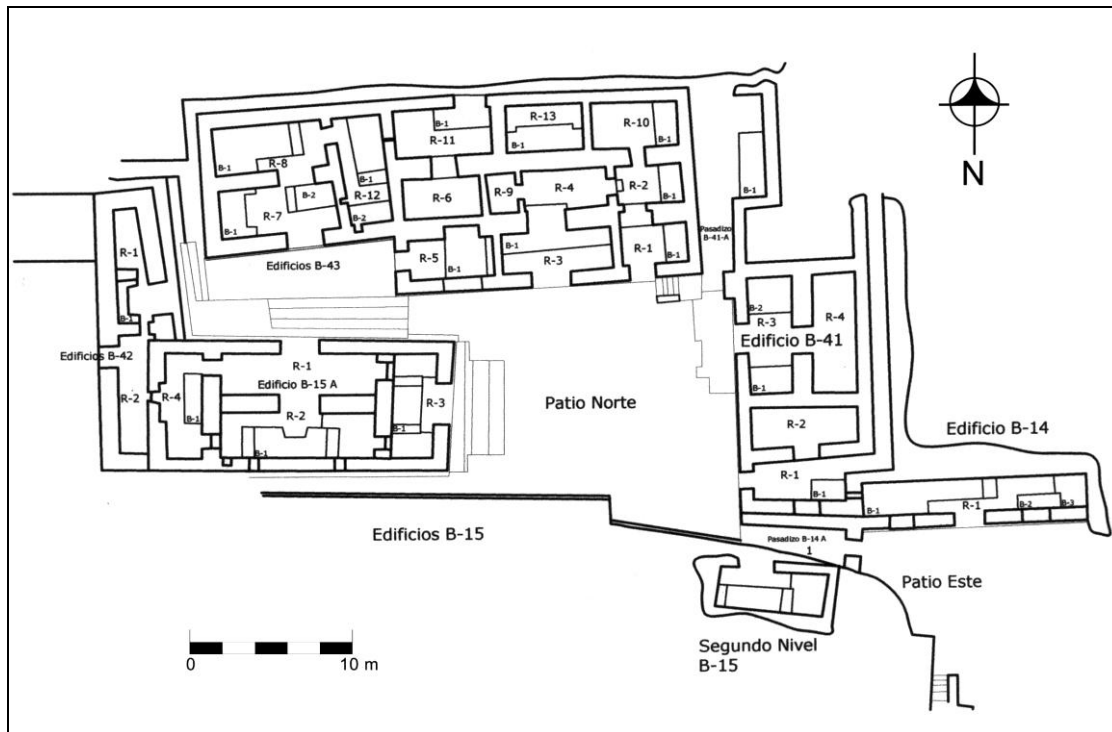
Figura 3 Edificios Patio Norte, Acrópolis Central.

siendo ellos: B-14 (fachada oeste y recintos del primer nivel), B-14A (pasadizo a patio norte), B-15 (fachadas norte y este), B-15A, B-41, B-42 y B-43 (Figura 3).

El palacio B-15A está situado en el sector sur del patio; tiene 19.80 m de largo por 6.50 m de ancho con dos accesos: uno desde la fachada este, y otro en la fachada norte (Figura 3). El interior estuvo integrado por dos recintos longitudinales y dos transversales, cada uno con su correspondiente banca. Las fachadas estuvieron finamente recubiertas con estuco pintado de color rojo y naranja de los que se han recuperado fragmentos. En el interior de los muros de los recintos quedan restos de pasadores adaptados con cuellos de ollas.

El palacio B-42, se ubica en el sector oeste del patio norte, sus dimensiones son 14 m de largo por 3.40 m de ancho (Figura 3). Contuvo dos recintos con formato longitudinal. En la fachada frontal tiene una escalinata de acceso al recinto 1. A través de B-42 se conectó al patio norte con el patio noroeste (Figura 2). La fachada de B-42 estuvo prolíficamente decorada con esculturas en estuco, entre las cuales fue posible recuperar restos de una escultura antropomorfa relacionada con la deidad *Kinich Ahaw*, de la que queda una cabeza que estuvo sujeta al sector de la esquina del friso mediante una espiga (Figura 5). En la misma área se encontró parte de un brazo y mano modelado en estuco que sujeta un cetro o estandarte, la misma parece haber sido parte de la escultura de *Kinich Ajaw*. En B-42 quedan algunos restos de graffiti, uno de los cuales representa a un personaje maya. Generalmente los graffiti se han encontrado en el sector inferior de los muros.

longitudinales y transversales; se determinó un total de 13 bancas, de las cuales cuatro tuvieron respaldos laterales (Figura 3). Las fachadas fueron decoradas con estucos modelados, así como con sillares labrados, cuyos diseños varían entre partes de figuras humanas, grecas, y líneas rectas y onduladas. En el escombro de la fachada se encontraron dos fragmentos de estuco que representan el nombre del gobernante *Itzamnaj Kawil*, que gobernó entre 784- 814 DC, se considera que los mismos fueron parte integrativa del friso de la fachada principal (Figura 6), y bien podrían indicar que fue la residencia del referido gobernante. El edificio pasó por varias etapas constructivas durante el período Clásico Tardío, según será descrito más adelante.

El palacio B-41 define el sector este del patio norte, tiene una dimensión de 16.35 m de largo y 6.90 m de ancho. Estuvo integrado por dos recintos longitudinales y dos transversales con bancas sin respaldo lateral (Figura 3). Parte de la fachada fue remodelada para dar lugar a los pasillos B-14A y B-41A, que fueron remodelados en diversos períodos culturales. En el vano que da acceso al recinto 4 se encontró una escultura de pizarra que parece haber sido re-utilizada como dintel. Aparentemente la terraza superior fue utilizada como área de desplazamiento hacia los recintos del segundo nivel de B-15, según se constata en la existencia de una escalinata secundaria.

Similar situación se aprecia respecto del recinto transversal 12, que tuvo banca frontal con respaldo lateral. Funcionalmente, de acuerdo a la disposición de la nueva ala, los recintos fueron para usos más privados que públicos, con usos duales administrativos y de descanso (Figura 3). La reutilización de sillares en construcciones y remodelaciones se encuentra evidenciado en el vano tapiado que comunica el recinto 5 con el recinto 6, del edificio B-43, en donde se coloca una piedra tallada de mosaico para hacer el tapiado. En las construcciones de los muros de los edificios predomina la mampostería de sillares de piedras pequeñas de lajas de caliza de forma irregular e intercalan en algunos sectores piedras talladas de forma rectangular.

En relación al palacio B-41, ubicado en el sector este del Patio Norte, para la fase Tepeu 3 fue remodelado con la adición de los recintos 1 y probablemente 6, en los extremos norte y sur, con un formato transversal. El recinto 1, incluyó una banca lateral, al fondo del recinto con amplia vista al acceso, lo que indica que su función pudo haber sido de vigilancia. Para entonces, el recinto también tuvo un acceso desde el lado sur (Figura 3).

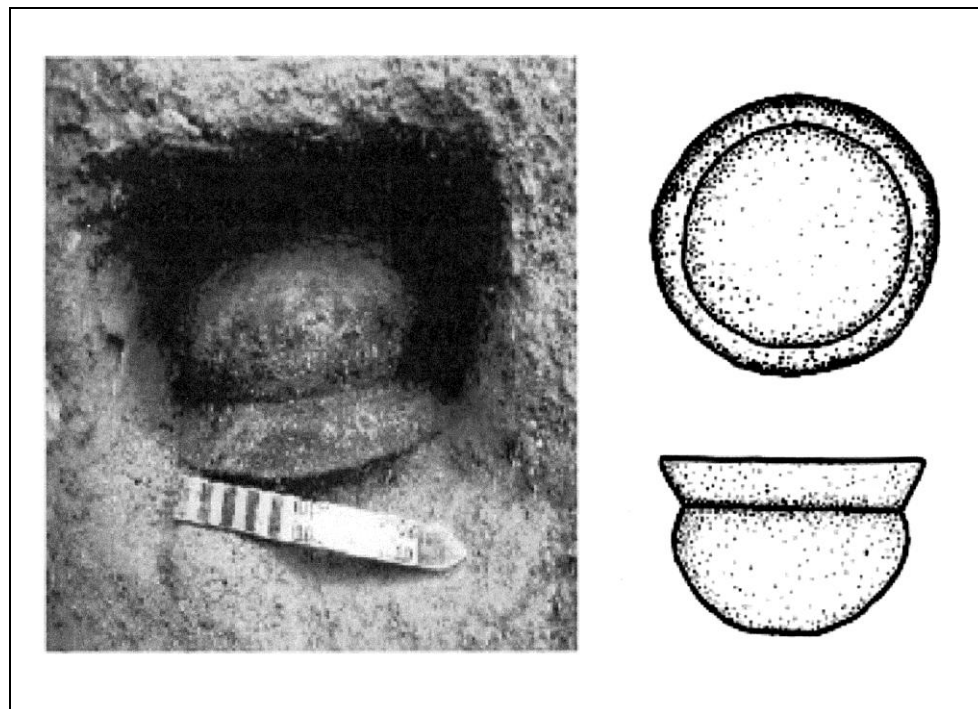
Figura 4 Olla tipo Pozo, período Postclásico.

Las bancas de los recintos 2 y 3 tuvieron respaldos laterales, y todavía presentan evidencia de fino estuco con pintura roja. En la fachada sur se improvisó un nicho, donde se colocó una vasija del tipo Pozo asociado al período Postclásico (Figura 4). En relación al vano entre los recintos 1 y 4 se encontró un altar liso.

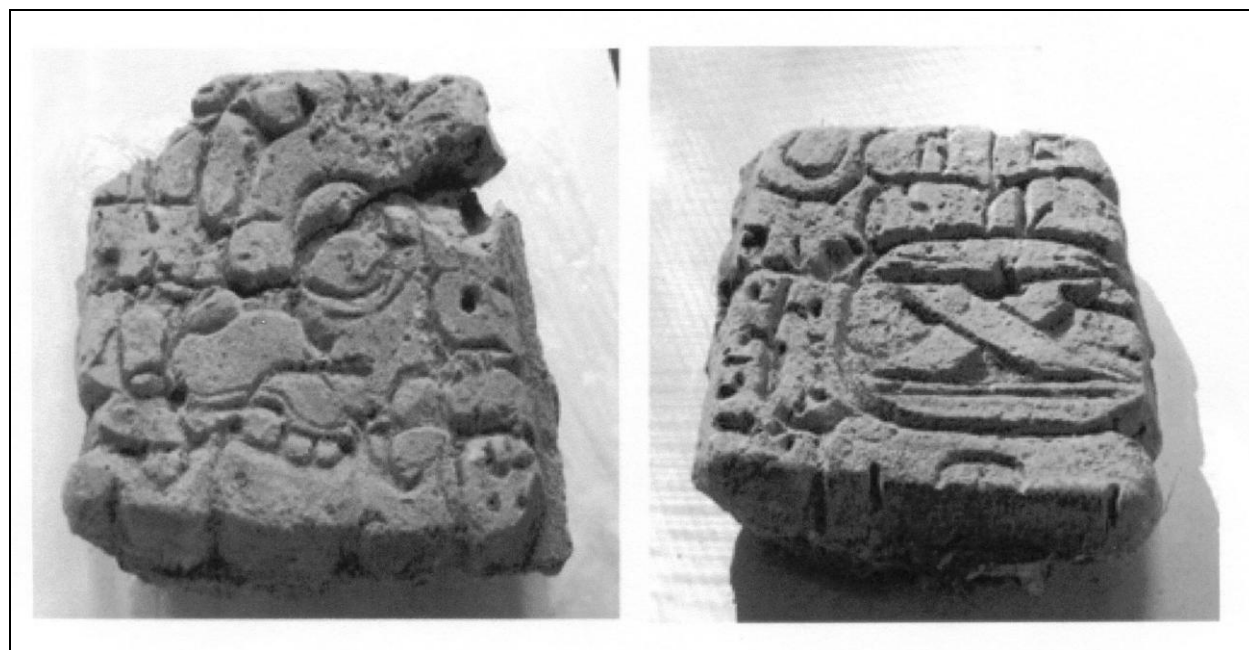
Figura 6 Tablillas con nombre de gobernante Itzamna Kawil.

Para los visitantes Postclásicos pudieron ser significativas en particular las dos esculturas antropomorfas, una con un diseño de *ajaw*, y otra que representa un individuo con rasgos de jaguar. Un espacio ritual que marcó el área del Patio Norte entre los palacios B-15A y B-43, fue definido por la colocación del fragmento de la estela 47 y una estela lisa. En la fachada sur de B-43 aparentemente fueron colocadas de manera intencional las dos tablillas que refieren el nombre del gobernante *Itzamnaj Kawil*, quizás aludiendo a que dicho palacio pudo ser su lugar de residencia, y por lo tanto representativo de la dinastía de la antigua ciudad de Naranjo-Sa'al (Figura 6).

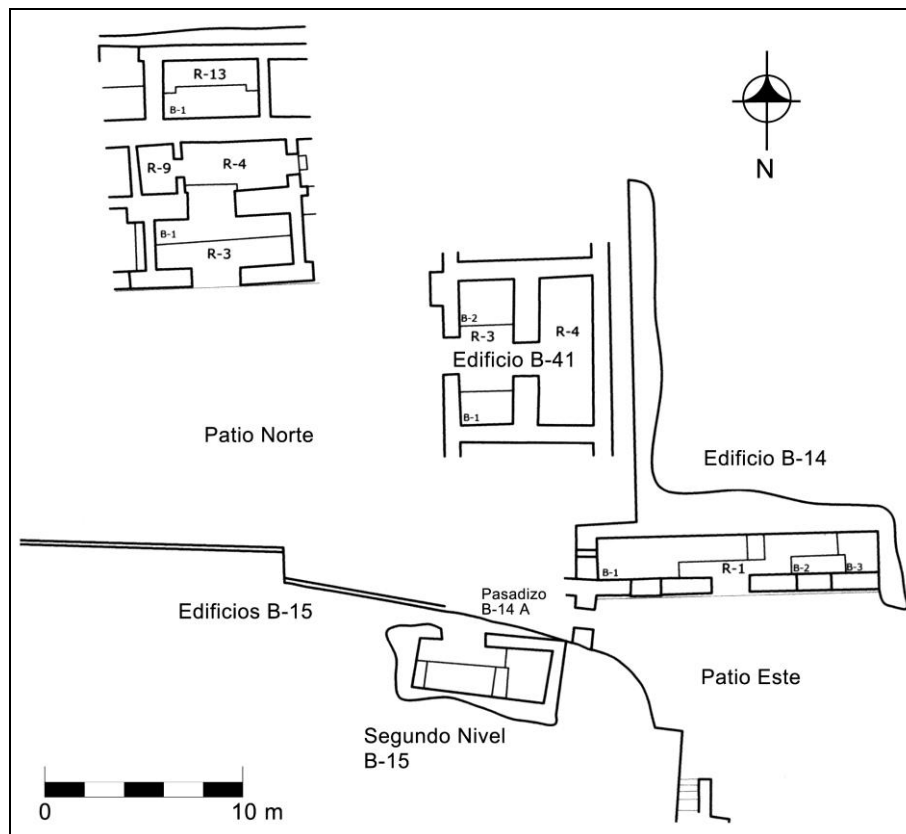
Figura 8 Patio Norte, Fase Tepeu I (600-700 DC).

En relación al Patio Norte, es probable que el palacio B-43, sólo ocupara el sector central norte del patio, para entonces B-43 estaría integrado por tres recintos (3, 4 y 13), correspondiendo a un formato de palacio con cámaras longitudinales que contuvieron bancas frontales aparentemente relacionadas con funciones de recepción de visitantes; las bancas de este período no tuvieron respaldos laterales (Figura 8).

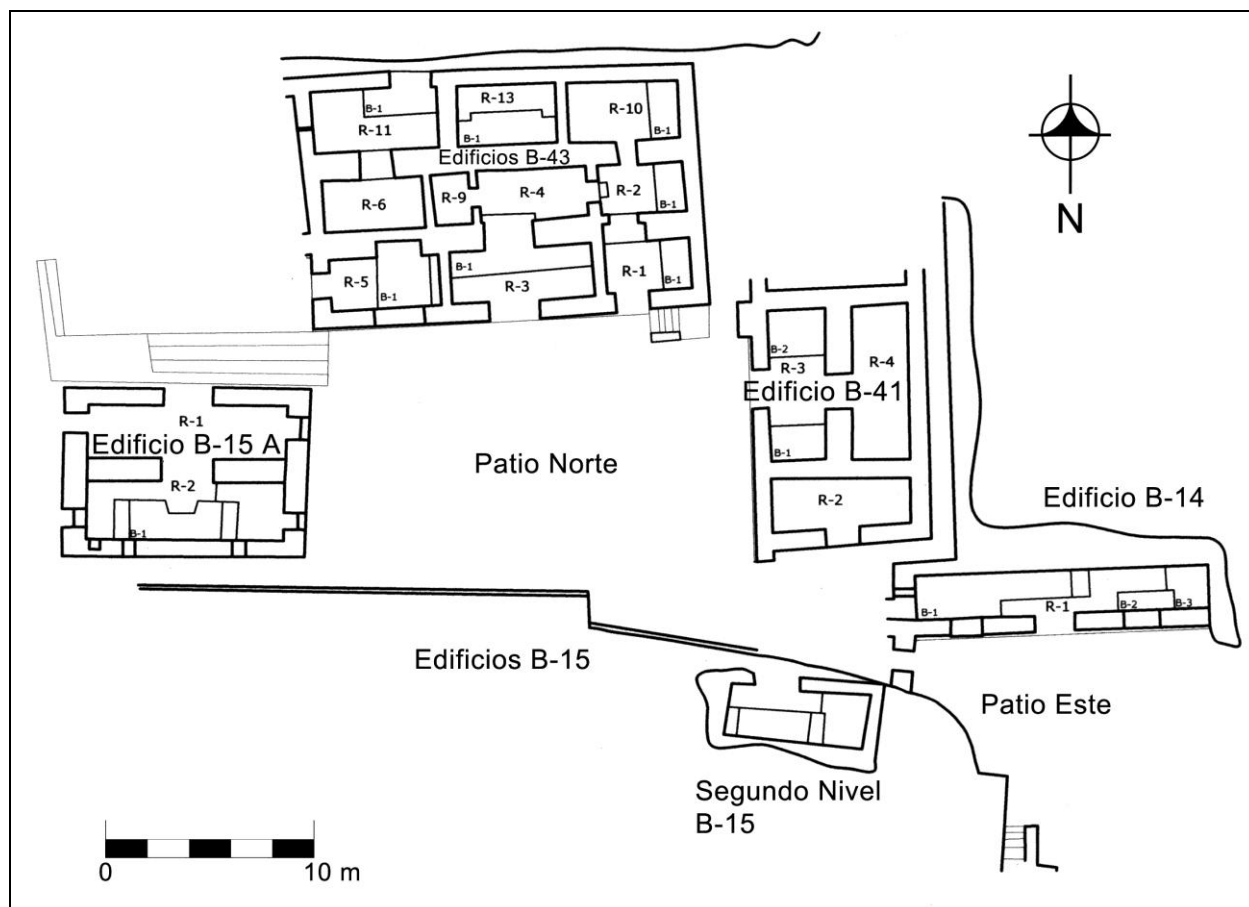
Figura 9 Patio Norte, Fase Tepeu II.

Se considera que para la fase Tepeu 2 (700-800 DC), la Acrópolis Central se mostró configurada de la siguiente manera: El acceso entre el Patio Este y el Norte, era relativamente expedito, el sector sur del Patio Norte ocupado por el palacio B-15, quizá estuvo estructurado en cuatro niveles; en relación al sector Este del patio se encontraría el palacio B-14 (norte) que ya sería de dos niveles; en la fase Tepeu 2, es cuando al palacio B-14, se le agregan recintos laterales a la escalinata a nivel del primer cuerpo. Para este período se considera que solo existió una banca frontal a la fachada sur que entonces tuvo tres accesos (Figura 9).
