2012 Ciudades ocultas patrimonio arquitectónico maya en riesgo en el noreste de Petén. En XXV Simposio de Investigaciones Arqueológicas en Guatemala, 2011 (editado por B. Arroyo, L. Paiz, y H. Mejía), pp. 458-468. Ministerio de Cultura y Deportes, Instituto de Antropología e Historia y Asociación Tikal, Guatemala (versión digital).

# CIUDADES OCULTAS PATRIMONIO ARQUITECTÓNICO MAYA EN RIESGO EN EL NORESTE DE PETÉN

Gaspar Muñoz Cosme  
Óscar Antonio Quintana Samayoa  
Nuria Matarredona Desantes  
Manuel May Castillo

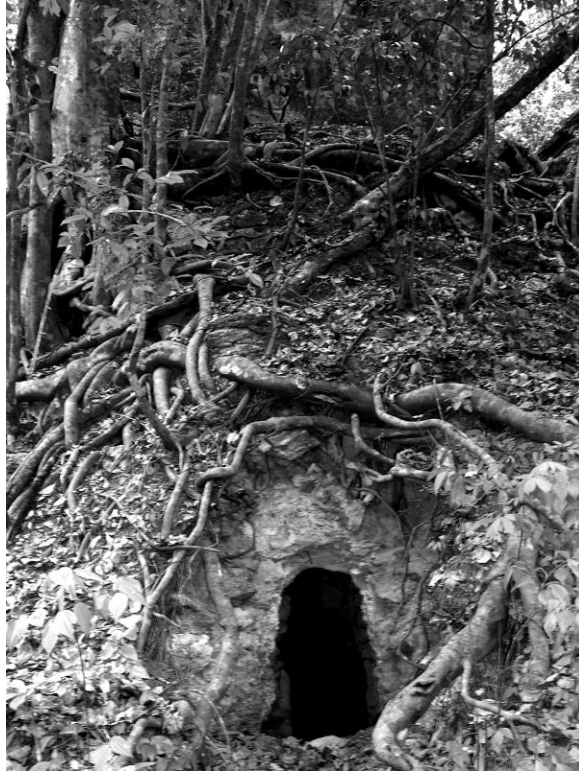
Figura 1. Saqueo en Corozal Torre

Una vez situado el equipo en cada sitio, se estableció una primera prospección para ver las condiciones en que se encontraba el lugar e identificar el o los edificios objetivo, estableciendo la distribución de trabajos de levantamiento, fotografía y toma de datos (Figura 1).

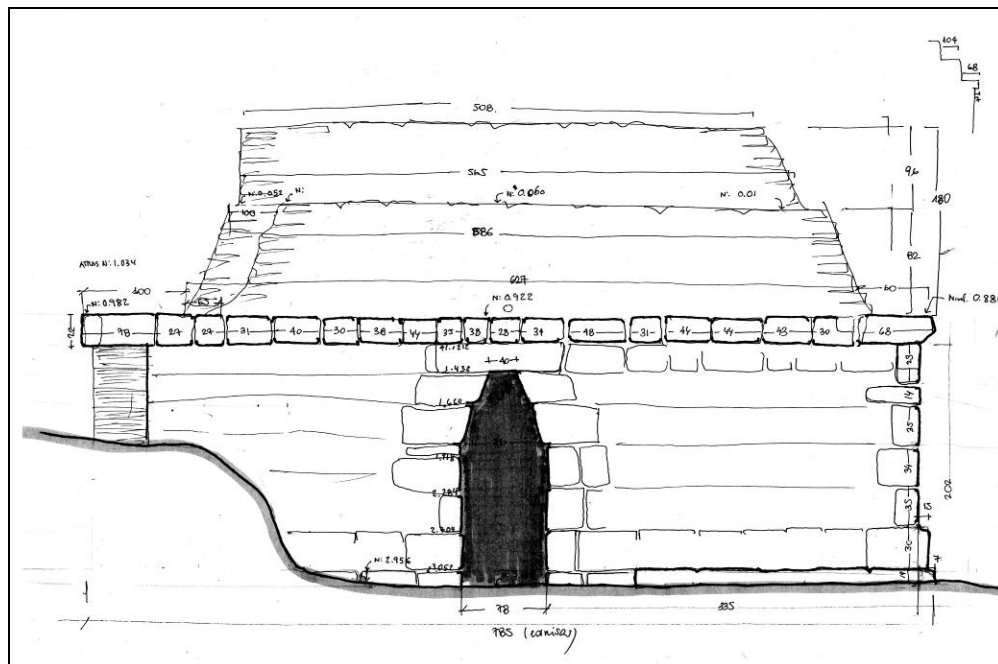
Figura 2. Croquis del alzado del temascal de Nakum

En cada uno de los sitios se dibujaron croquis a mano alzada sobre papel en tamaño A3 (Figuras 2 y 3). A cada uno de ellos se le dio un código de identificación y se le rellenó una ficha de datos con: nombre del edificio, sitio arqueológico, fecha y autor. Estos croquis registran plantas, alzados, secciones e incluso apuntes de volumetría, de modo que permiten, en lo posible, la comprensión del edificio en su condición actual de ruina arqueológica. Así mismo, se incluyeron elementos particulares como: grafitos, agujeros en los muros, bancas, pérdida de material, lagunas de estuco, grietas, derrumbes vegetación sobre los edificios y otros.

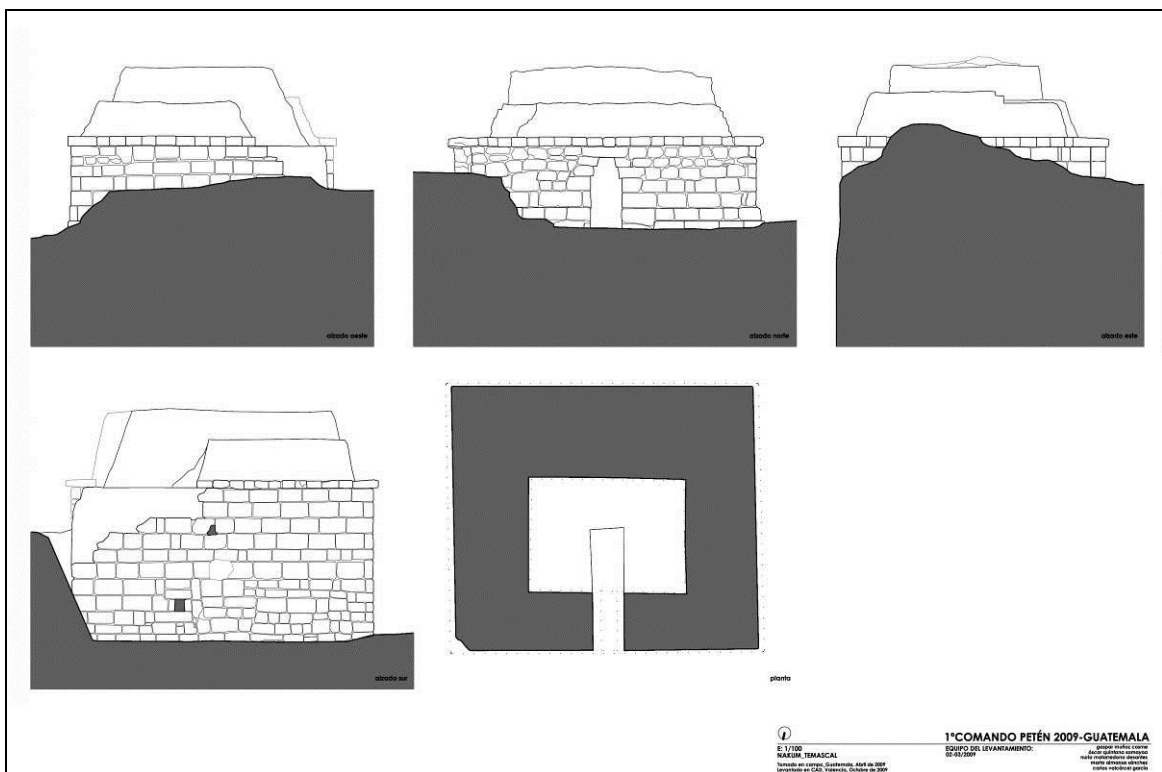
Figura 3. Lámina croquis restituído del temascal de Nakum

La restitución en gabinete consistió en la digitalización y restitución de los croquis obtenidos mediante programas de dibujo asistido por ordenador. Mediante este proceso se lograron láminas que muestran las vistas necesarias de cada uno de los edificios documentados para su ulterior análisis. En el caso de la segunda expedición, esto se complementó con programas de tratamiento de imagen para la restitución fotográfica y fotogramétrica.

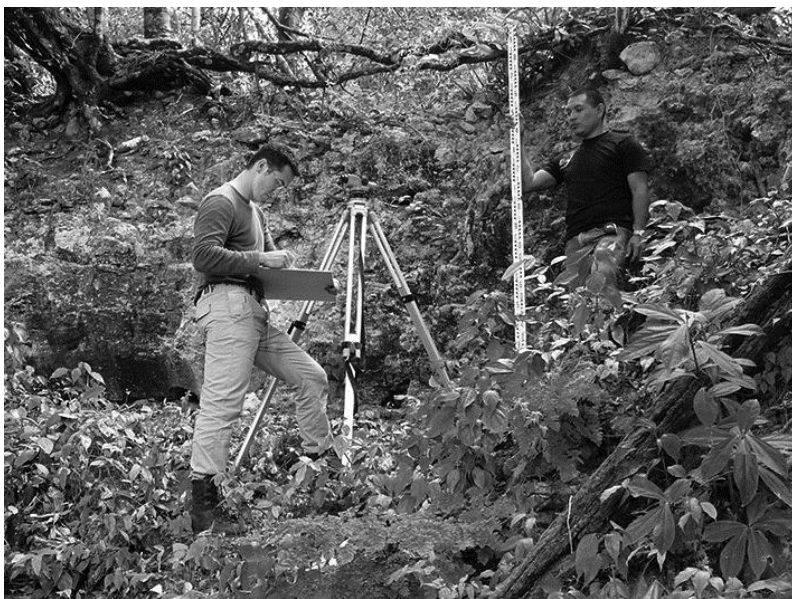
Figura 4. Toma de alturas mediante nivel óptico en Naranjito

El acotado de estos croquis se realizó mediante técnicas tradicionales de plomada, nivel, cuerda y cinta métrica a los que se sumó la toma de cotas en altura mediante nivel láser modelo Lino P5 de Leica Geosystems. Durante la segunda expedición se incorporó un distanciómetro láser modelo D2 Leica Geosystems y un navegador GPS Map 62 de la casa Garmin (Figura 4). Todos los dibujos se complementaron con un reportaje fotográfico de apoyo y la bitácora de campo.

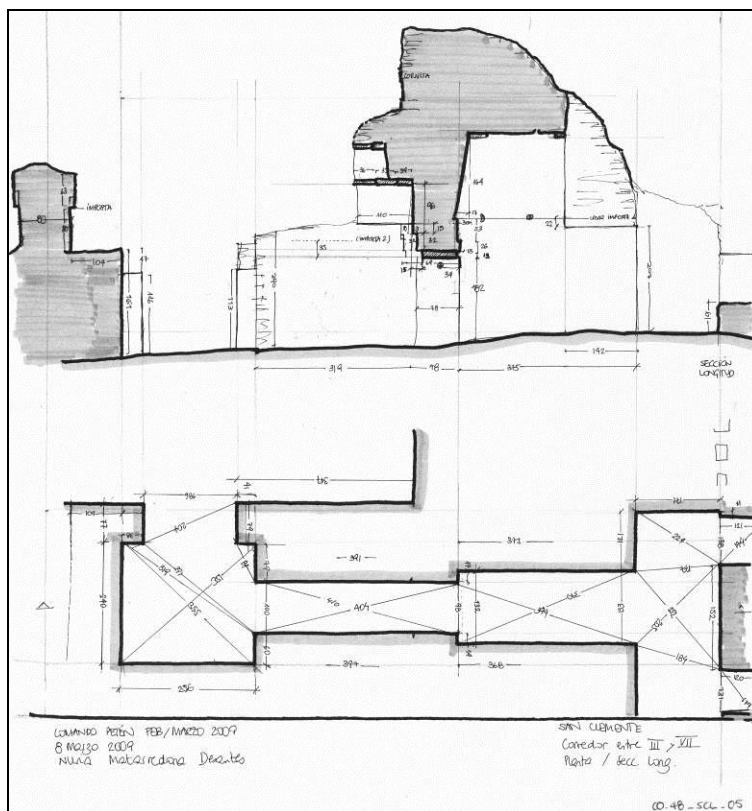
Figura 5. Croquis del corredor de San Clemente

De estos sitios, La Blanca, San Clemente y Nakum ya habían sido objeto de proyectos de restauración arquitectónica, pero en este proyecto, se revisaron y rectificaron algunos edificios con detalles de arquitectura relevante. El primer lugar visitado fue San Clemente, un asentamiento restaurado parcialmente en los años 2006 y 2007; aquí se dibujó la escalinata interior del Edificio IV; este elemento es poco común en la arquitectura Maya, razón por la cual se le prestó mayor importancia, igual se trató el corredor abovedado entre el Patio Bajo y la Plaza Principal y dos estancias del Edificio VII (Figura 5).

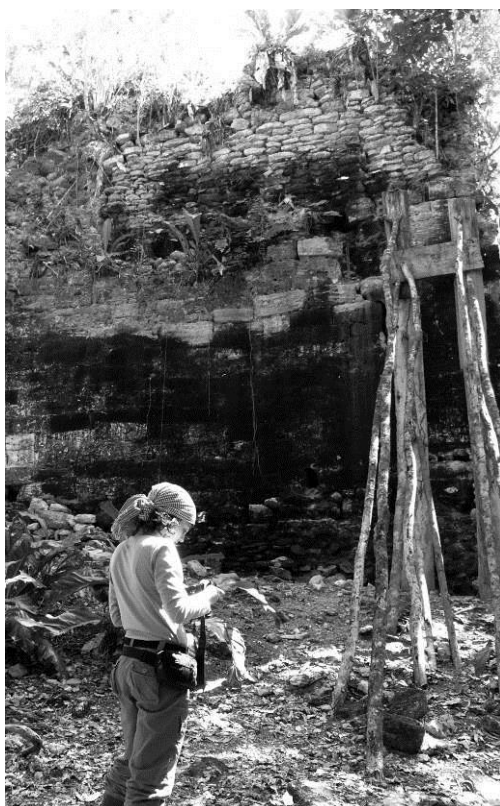
Figura 6. Fachada Edificio 1 en Tzikin Tzakan

En La Blanca se realizaron dibujos de apoyo al Proyecto La Blanca (Muñoz y Vidal 2005 y 2006; Vidal y Muñoz 2007); luego se dibujó en el Edificio I de Tzikin-Tzakan, documentado anteriormente por el Programa de Rescate en 1999 (Figura 6). Durante la visita al sitio arqueológico de Dos Aguadas, yacimiento en alto riesgo de colapso arquitectónico y sin vigilancia alguna en la actualidad; aquí se documentaron algunas estancias de la Acrópolis Norte. En la misma situación se hallaba el sitio El Danto, donde se registraron colapsos no documentados en una anterior visita en 2007. Este sitio ejemplifica la urgente necesidad de la realización de esta toma de datos a la mayor brevedad posible, puesto que al llegar se comprobó que ya había desaparecido una de las bóvedas de cuatro lados equivalentes que se pretendía documentar en detalle.

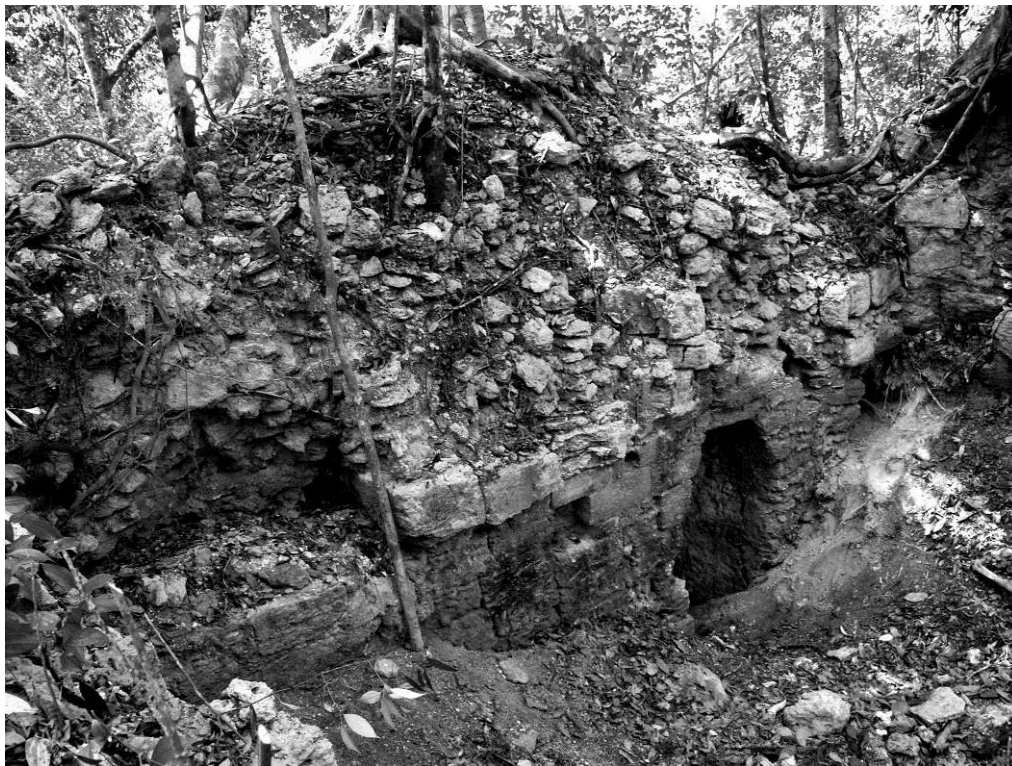
Figura 7. Corredor abovedado en Xmacabatun

Los sitios de Chochkitam y Xmacabatun resultaron ser también ejemplos de destrucción por abandono y saqueo. Allí se analizaron sendas acrópolis y se dibujó, en la primera, la fachada trasera del palacio (grupo principal) y en la segunda un peculiar corredor abovedado todavía en pie (Quintana y Wurster 2001:68) (Figura 7). El caso de Holmul resultó de especial interés, puesto que allí se pudo documentar una posible bóveda de cuatro lados equivalentes en la acrópolis del Grupo I (Quintana y Wurster 2001:155; Muñoz 2005:29); también se documentó una bóveda de similares condiciones en una de las estancias de la acrópolis sur de Naranjito. En Corozal Torre se dibujó de nuevo la fachada posterior del edificio principal que fue consolidado por el Programa de Rescate en 2004.

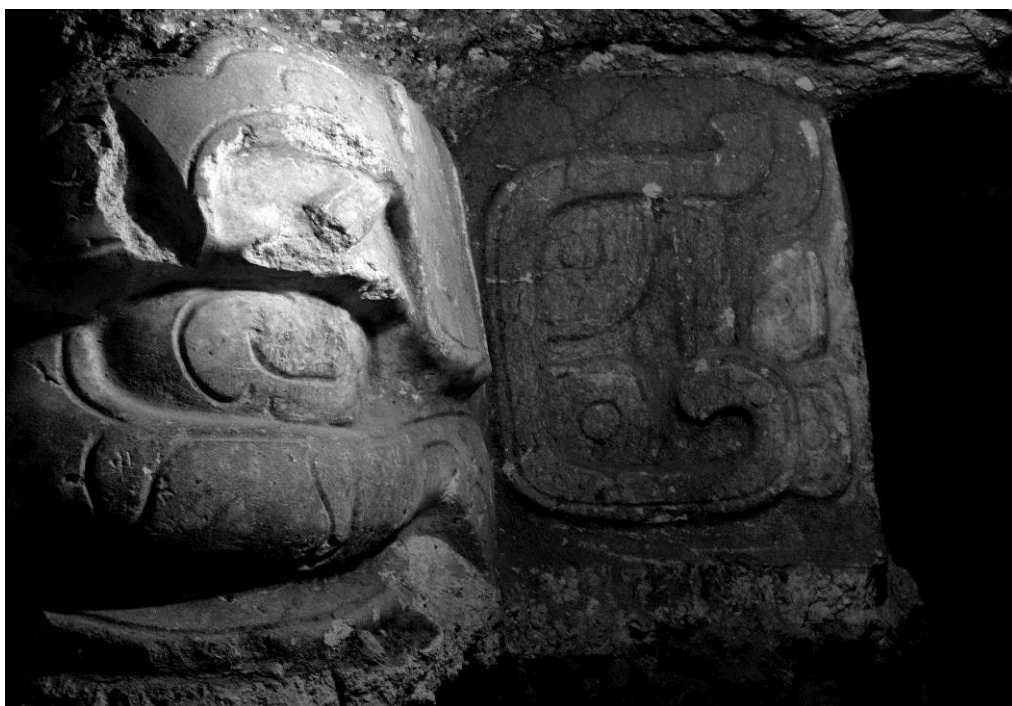
Figura 8. Mascarón hallado en El Chilonche

Probablemente el hecho más destacable de esta expedición fue la localización, en el sitio arqueológico de El Chilonche, precisamente en uno de los múltiples túneles de saqueo recientes, un mascarón de 2.8 m por 3 m en planta y una altura visible de 1.5 m (Figura 8). Este elemento arquitectónico formó parte de un edificio anterior a la acrópolis actual (Muñoz, Vidal y Quintana 2010). El resultado de la primera expedición contó con 61 croquis que tras las tareas de procesado en gabinete se redujeron a 50 láminas.

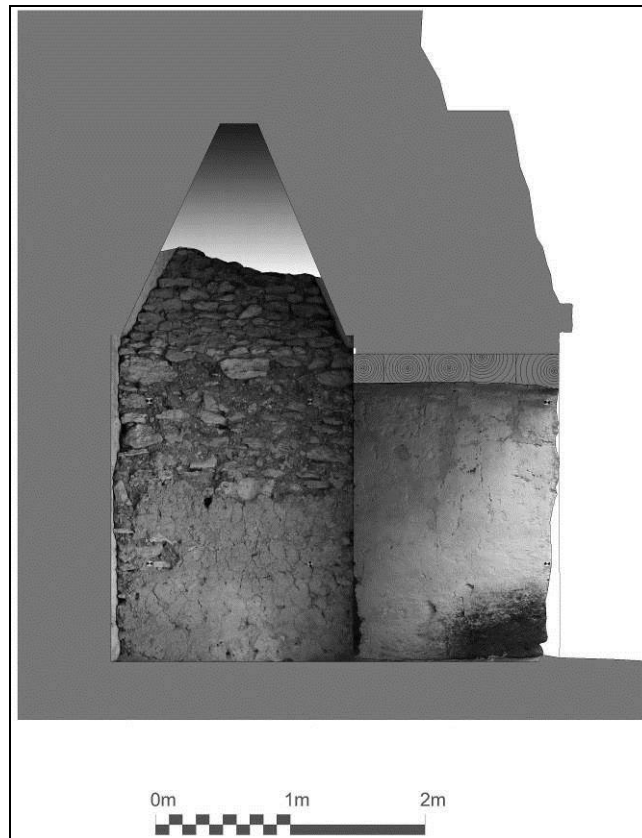
Figura 9. Resultados de San Clemente, Edificio VII

En Uaxactun se dibujó de nuevo el Edificio A-XVIII, otro singular caso de escalera interior comunicando sus dos plantas y las bóvedas escalonadas del Edificio E-X. En Nakum se realizó un exhaustivo trabajo de donde se dibujó en seis edificios (D, R, Q, Z, N y 254); mientras que en Tikal tres: el Palacio de las Ventanas, el Edificio 5D-46 y el edificio norte del Complejo Q. Esta expedición produjo un total de 65 croquis que en la actualidad se encuentran en proceso de restitución en la sede del Instituto de Restauración de Patrimonio de la Universidad Politécnica de Valencia (Figuras 9 y 10).

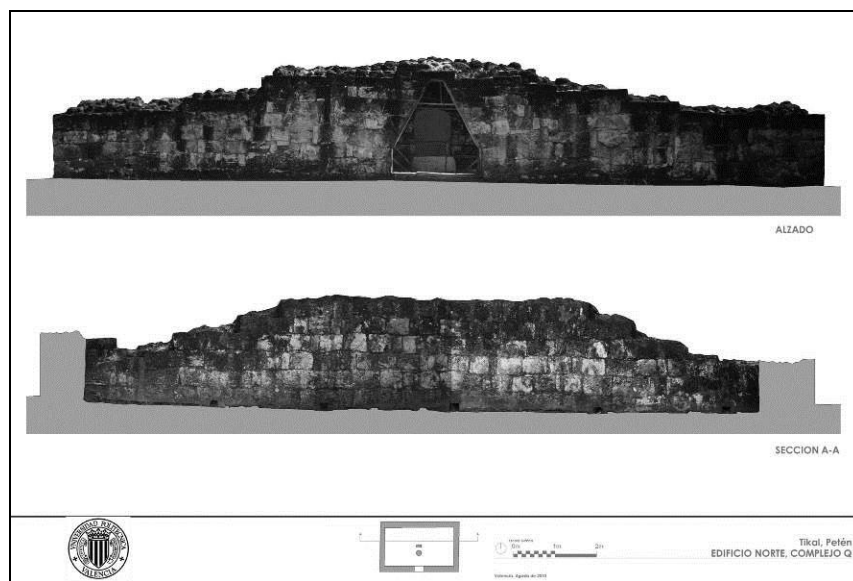
Figura 10. Resultados de Tikal, edificio norte de Complejo Q
