2012 Forma arquitectónica del techo de la Estructura 4 de Joya de Ceren, El Salvador. En XXV Simposio de Investigaciones Arqueológicas en Guatemala, 2011 (editado por B. Arroyo, L. Paiz, y H. Mejía), pp. 891-898. Ministerio de Cultura y Deportes, Instituto de Antropología e Historia y Asociación Tikal, Guatemala (versión digital).

# FORMA ARQUITECTONICA DEL TECHO DE LA ESTRUCTURA 4 DE JOYA DE CEREN, EL SALVADOR

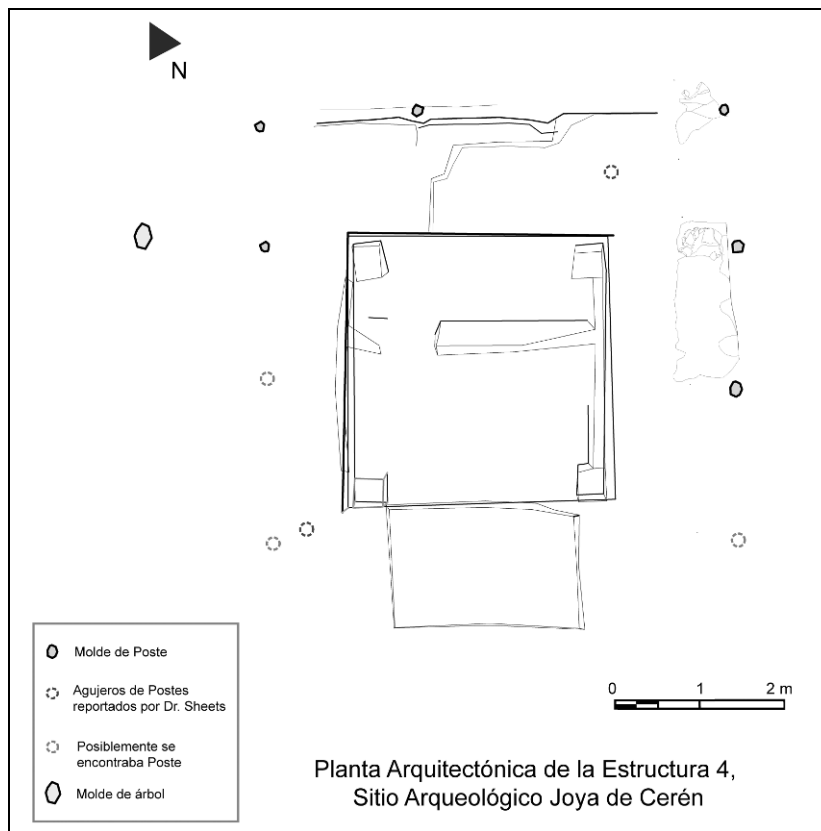
Figura 2. Vista de Planta Arquitectónica de la Estructura 4

Al lado norte de la Estructura 4, frente a la base de pared de barro, se registró una franja de fundación (0.20m de ancho) hecho de lodo compactado y sobre este se encuentra huella del Poste #7 cuyo diámetro es de 0.15 m.

En base a las seis huellas de postes registradas en los lados este y oeste de la Estructura 4, y considerando las dos huellas de vigas colocadas sobre los pilares de barro desde el norte hacia el sur, surgen tres hipótesis de la forma arquitectónica del techo de la misma arquitectura. Cabe mencionar que algunos postes de los lados este y oeste no habían sido encontrados, sin embargo, según la lógica arquitectónica se consideraría su presencia en los supuestos puntos (Figura 2).

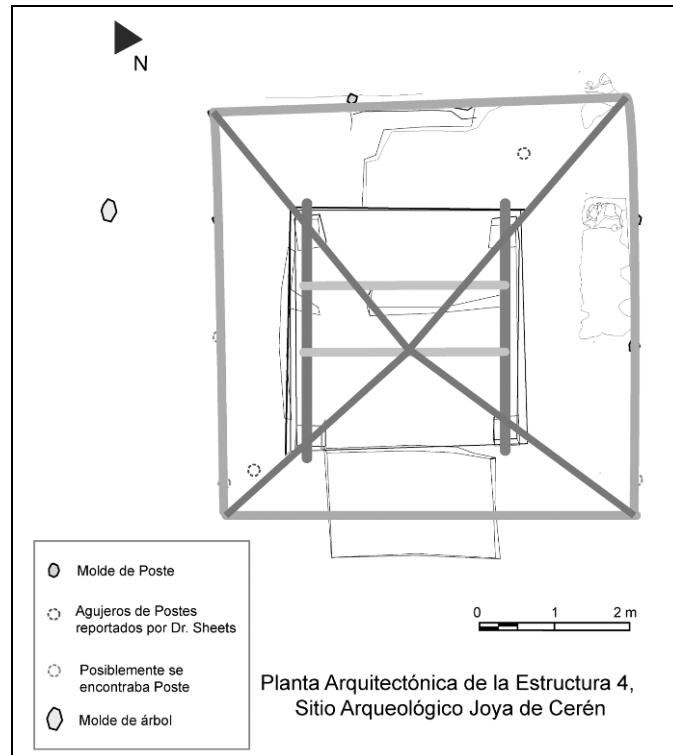
Figura 3. Estructura 4, Hipótesis 1

### **HIPÓTESIS 1 (FIGURA 3)**

Considerando que el Poste #1 está alineado diagonalmente con los pilares de noreste y suroeste, al igual que el Poste #4 con los pilares de noroeste y sureste, la forma arquitectónica del techo podría ser de 4 aguas, uniéndose en un punto de la cima del techo.

No obstante, hay tres inconvenientes para la Hipótesis 1:

- (1) Se observa dificultad en el amarre de las cuatro vigas diagonales con las vigas horizontales del norte y las del sur, ya que las cuatro vigas diagonales deberían ser colocadas sobre las cuatro pilares.
- (2) Los postes #2, #3, #5 y #6 funcionarían solamente para sostener las vigas horizontales que forman las orillas del techo, por lo cual sería suficiente colocar los Postes #3 y #6; sin embargo, los otros postes como el #2 y #5 no serían necesarios.
- (3) Aunque se colocara una viga vertical que sostenga las cuatro vigas diagonales en la cima del techo, descansando sobre la viga horizontal del este al oeste, se necesitaría otra viga horizontal arriba de la pared divisoria para crear un espacio de Tabanco; sin embargo la colocación de dicha viga arquitectónicamente sería ilógica.

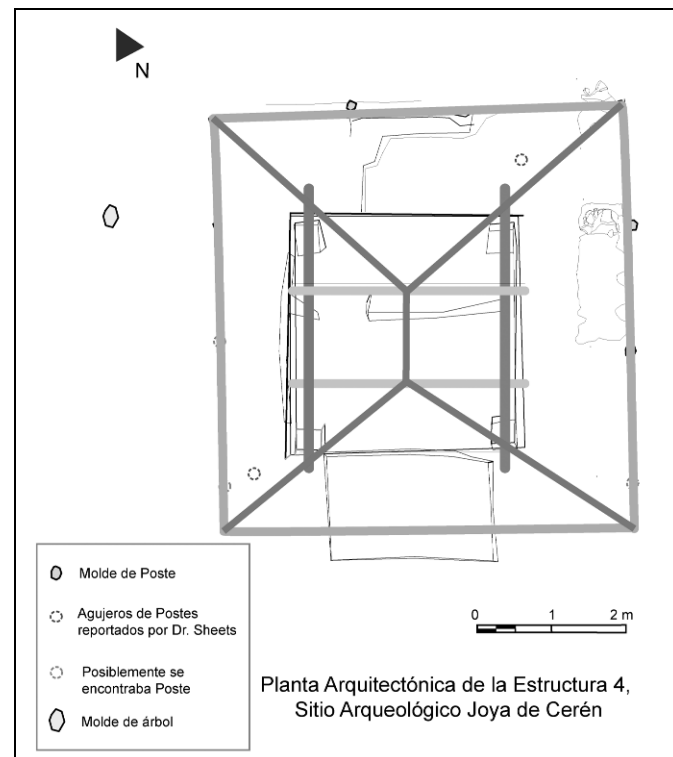
Figura 4. Estructura 4, Hipótesis 2

### **HIPÓTESIS 2 (FIGURA 4)**

En caso de que las vigas horizontales colocadas de Norte al Sur sobre los 4 pilares, podrían ser prolongadas hacia afuera de la Estructura 4, las vigas diagonales podrían haber sido amarradas fácilmente en las partes proyectadas de dichas vigas horizontales, ya que la foto tomada durante las investigaciones anteriores, muestra que en las partes superiores de los pilares existían huellas cóncavas para la colocación de las vigas, permitiendo pensar que las vigas pudieran ser de esta manera. Por lo tanto la forma arquitectónica del techo de la Hipótesis 2 es de cuatro aguas con una viga horizontal en la parte superior del techo desde el norte al sur. No obstante, hay 2 inconvenientes para la Hipótesis 2:

- (1) Al igual que (2) de la Hipótesis 1, los Postes #2 y #5 no serían necesarios para sostener las vigas horizontales que forman las orillas del techo.
- (2) Se necesitarían 2 vigas horizontales del Este al Oeste para que sostengan las vigas diagonales. En este caso la viga horizontal del lado norte se ubicaría arriba de la pared divisoria, lo cual permitiría crear el espacio del tabanco, considerando que dicho espacio sería más reducido que el tabanco de la Hipótesis 3.

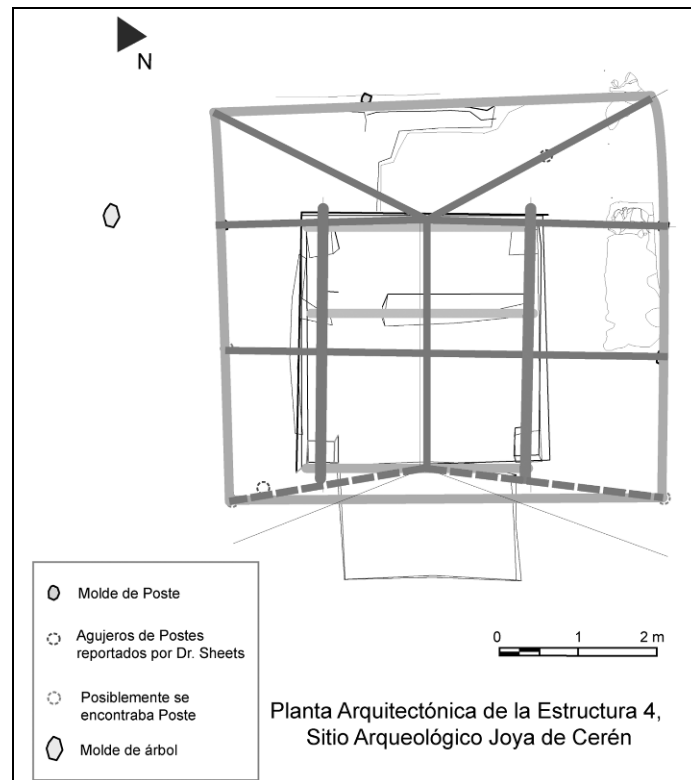
Figura 5. Estructura 4, Hipótesis 3

### **HIPÓTESIS 3 (FIGURA 5)**

La forma arquitectónica del techo de la Hipótesis 3 podría ser de cuatro aguas con una viga horizontal en la parte superior del techo, la cual sería más larga que la de la Hipótesis 2. Los extremos de las vigas diagonales, serán sostenidos por las vigas verticales, las cuales descansan sobre las vigas horizontales atravesadas desde el este al oeste sobre ambas vigas horizontales de norte a sur.

Las otras vigas apoyadas en los Postes #2, #3, #5 y #6 descansan sobre la viga horizontal en la parte superior del techo, amarrándose con las vigas horizontales colocadas del Norte al Sur sobre los 4 pilares.

Una viga horizontal atravesada desde el este al oeste sobre las vigas horizontales colocadas del norte a sur encima de los cuatro pilares, debería ubicarse arriba de la pared divisoria para crear el espacio de Tabanco, el cual será más grande que el de las Hipótesis 1 y 2. Esa misma viga horizontal podría funcionar para sostener la viga superior horizontal ubicada en la parte más alta del techo.

La Hipótesis 3 es la forma más lógica y aceptable, ya que la distribución del peso que cae sobre todas las vigas y los pilares serían de una forma proporcionada, lo cual maximizaría la utilización del espacio del tabanco. Según la Hipótesis 3, la altura máxima de la Estructura 4 desde el piso dentro de los cuartos es de aproximadamente 2 m; sin embargo dicha medida es calculada en base a la altura de los Postes enyesados. Además no se cuenta con la presencia de las vigas horizontales, verticales y diagonales, sobre las cuales no existe registro de dibujos ni fotos en las excavaciones anteriores.

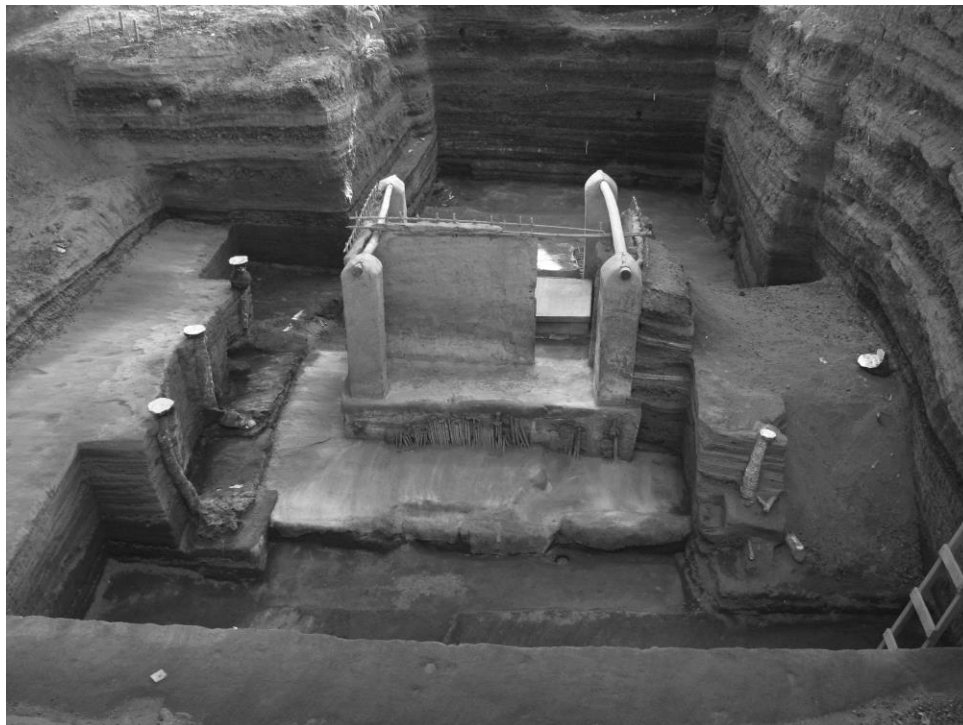
Figura 6. Fachada de la Estructura 4

Con el análisis de estas hipótesis, se podrán realizar futuras excavaciones prestando atención a la discusión del presente artículo, para comprender mejor la forma arquitectónica de los techos de las estructuras sepultadas en el sitio arqueológico Joya de Cerén (Figura 6).
