2012 El acueducto del poblado de Santiago de Esquipulas, Chiquimula: Un proyecto de rescate y salvamento arqueológico. En XXV Simposio de Investigaciones Arqueológicas en Guatemala, 2011 (editado por B. Arroyo, L. Paiz, y H. Mejía), pp. 590-600. Ministerio de Cultura y Deportes, Instituto de Antropología e Historia y Asociación Tikal, Guatemala (versión digital).

# EL ACUEDUCTO DEL POBLADO DE SANTIAGO DE ESQUIPULAS, CHIQUIMULA: UN PROYECTO DE RESCATE Y SALVAMENTO ARQUEOLÓGICO

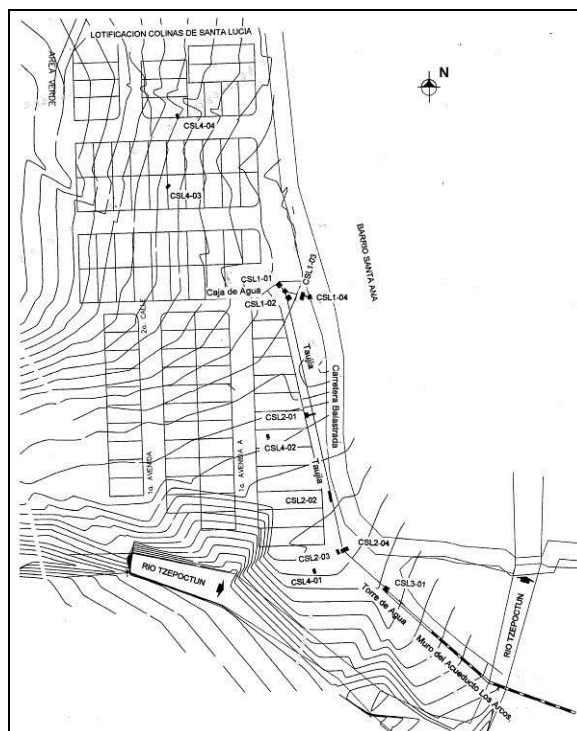
Figura 2. Mapa con la Ubicación de las Operaciones de Excavación del Estudio del Acueducto de Esquipulas, Chiquimula (Sección Topográfica de la Lotificación Colinas de Santa Lucía, Desarrollos Comerciales de Santa Lucía, S. A.).

La Figura 2 muestra la ubicación de las unidades de excavación y calas de aproximación que se llevaron a cabo: seis unidades de excavación para la identificación del canal; dos unidades de excavación para la identificación de las entradas y salidas de ductos en las cajas de agua. Dos calas de

aproximación para identificar ductos en el perfil de la calle y cuatro unidades de excavación estratigráficas.

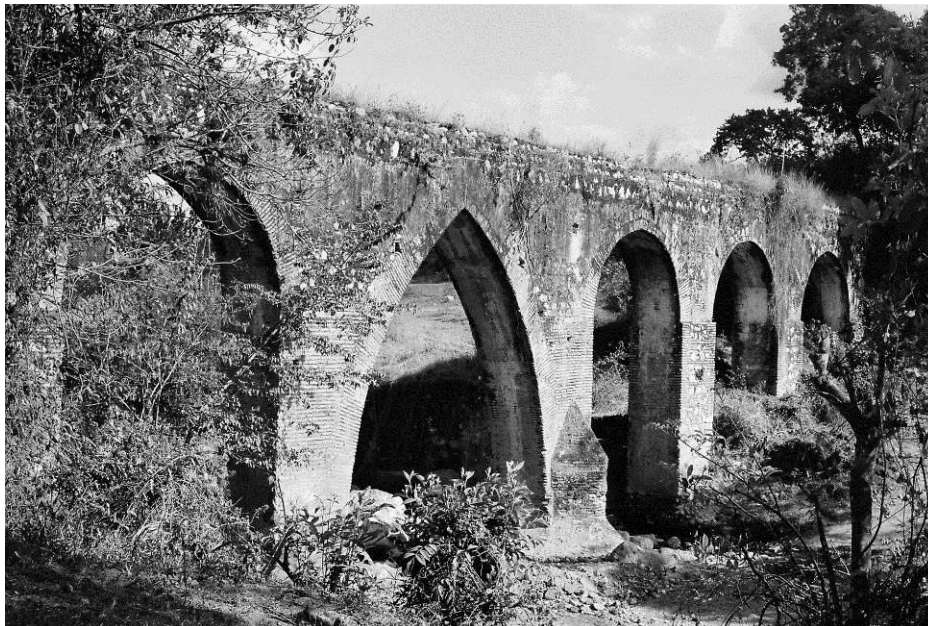
Figura 4. Vista General del Acueducto de Esquipulas, Chiquimula (Foto Wolley 2005).

El acueducto está construido en su base con mampostería con piedra y los arcos enteramente de ladrillo (Figura 4). Sobre los arcos pasa el ducto por el cual el agua era conducida en dirección al pueblo. En el intradós de los arcos se observa restos de repello. Un tajamar protege la base del arco ojival a fin de que la corriente no lo dañe. Se observan aproximadamente once arcos en una extensión de 100 m en terreno municipal, dos cajas de agua, y 150 m de taujía que corre bajo tierra en el predio de la lotificación. Se considera que es más, ya que en el resto de la montaña no se tuvo acceso a todos los vestigios.

Los arcos de medio punto y rebajados son comunes en la época Colonial, mientras que los arcos ojivales son atípicos, lo cual podría ser un indicador de una época posterior a la Colonia aunque situada en el siglo XIX. La fuente del Parque Barrios parece antigua observándose que el pedestal estuvo intervenido. El pedestal, que tiene algunas aberturas, sirve como tazón, los remates de la parte superior del pedestal, principalmente, el central en forma de frutero, se enmarca en la corriente Neoclásica.

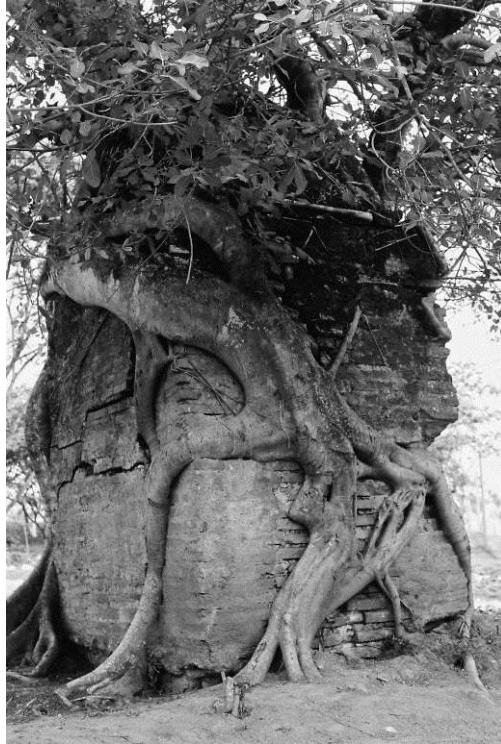
Figura 5. Vista General de la Primera Caja de Agua localizada en el Área de Estudio (Foto Wolley 2005).

La caja se abastecía de agua desde la parte Norte y era distribuida a los sectores Sur y Sureste por medio de taujías (Figura 5). La caja de agua está compuesta por una columna construida de ladrillos cuadrados y mezcla, y una cúpula que cubre la cima de la caja. Su interior es hueco y presenta blanqueado. La caja de agua tiene 2.96 m de altura y 1.62 m de ancho de Norte a Sur y 1.51 m de ancho de Este a Oeste en forma cuadrada hasta la altura de 2.15 m, luego tiene una cúpula cóncava en la cima de 60 cm. Actualmente, se localizó un boquete en donde se puede observar dichos detalles. Esta construcción cumplía diversas funciones hidráulicas, pero la más importante era el de nivelación de presión. El excedente de agua era llevado por medio de una taujía que salía del lado Este de la caja de agua hacia un pozo de agua, que hoy en día esta en un terreno vecino y que fue mutilada por la calle. Sobre la caja de agua crece un árbol muy parecido al matapalo, cuyas raíces deterioran las paredes de la caja y taujía. Del sector de la caja de agua sale una taujía con protección a base de losetas de

ladrillos planos que lleva pendiente conforme la topografía del lugar y llega hasta una segunda caja de agua que se conecta con el acueducto que cruza el río Tzepoctún.

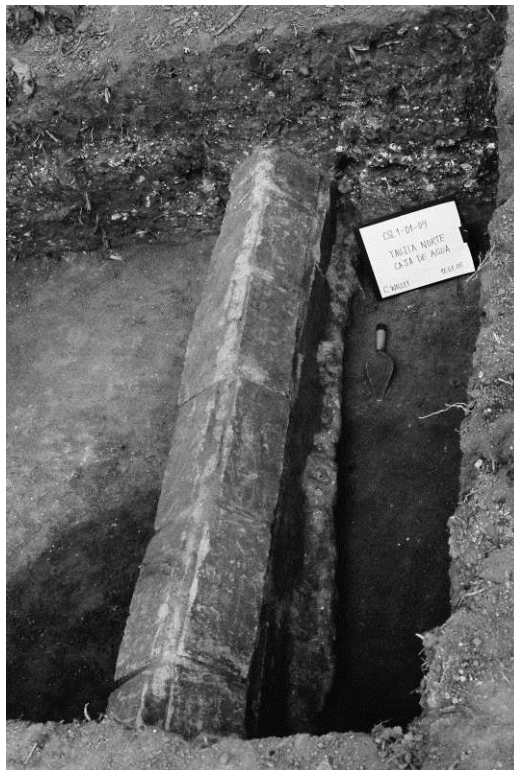
Figura 6. Acercamiento de un Tramo de Taujía evocando la Forma de un Albarden Triangular (Foto Wolley 2005).

Se ha presentado dos formas de taujía, una evocando la forma de albarden triangular (Figura 6) y la otra con protección a base de losetas o ladrillos planos (Figura 7). La taujía está colocada sobre una base de mezcla, piedra de río mediana y pequeña. Dentro de la taujía se puede observar la existencia de ductos que conducían agua, hechos de barro cocido de 4" y 6", unidos con mezcla uno con otro y siguiendo un orden en dirección de Norte-Sur. La dimensión de la taujía de forma de albarden triangular tiene 33 cm de altura y 28 cm de ancho, y la de base de losetas y ladrillos planos es de 32 cm de alto por 46 cm de ancho.

En el área de estudio se encontró que la taujía está en buen estado de conservación, pero dañada en algunos tramos debido al crecimiento de raíces del árbol de matapalo como en la Operación CSL1. También, se observa que fue mutilada por daños directamente en el área donde ingresa a la segunda caja de agua, localizando únicamente las losetas de ladrillo de la base de la taujía y la mezcla, sin ductos de barro cocido. En este punto la taujía se encuentra casi a nivel superficial o sobre el nivel de superficie. En el suelo alrededor de este sector cercano a la operación de excavación CSL3-01 se localizó una gran cantidad de fragmentos de ductos de barro cocido del daño producido a la segunda caja de agua.

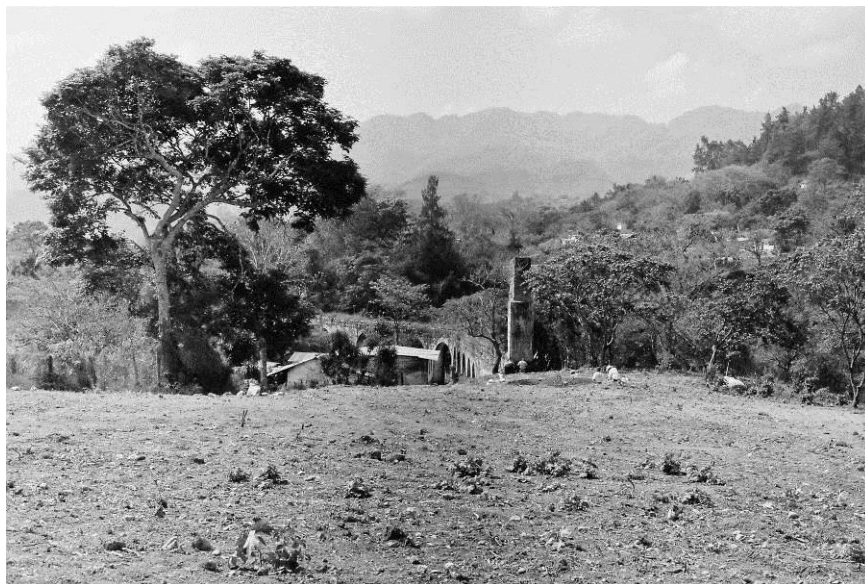
Figura 8. Vista General del Acueducto de Esquipulas y la Inclinação del Terreno.

La orientación de la taujía desde la primera caja de agua hacia la segunda caja de agua junto a los arcos del acueducto es de 320 grados, aproximadamente 120 m de largo) (Figura 8). En la operación de excavación CSL2-03 se localizó el tramo de la taujía donde se orienta directamente Norte a Sur conforme al acueducto y se conecta los últimos 30 m con la segunda caja de agua.

El sector el cual fue objeto de estudio cuya longitud es de 150 metros se encuentra en pendiente, y a una cota más alta del pueblo, lo que se estima a una altura de 10 m. Se cree que la tauja por la cual era trasladada el agua corre bajo el suelo, y por lo tanto, aprovechando el máximo las facilidades que daba el terreno; ello significa que los trabajos de albañilería se circunscriben a la excavación de la zanja respectiva, la colocación de una base de mezcla, para a continuación colocar los ductos de barro cocido y finalmente revestirlos de una cubierta protectora a base de mezcla y a veces teja o baldosa de barro cocido, para luego cubrir con tierra dichos elementos.

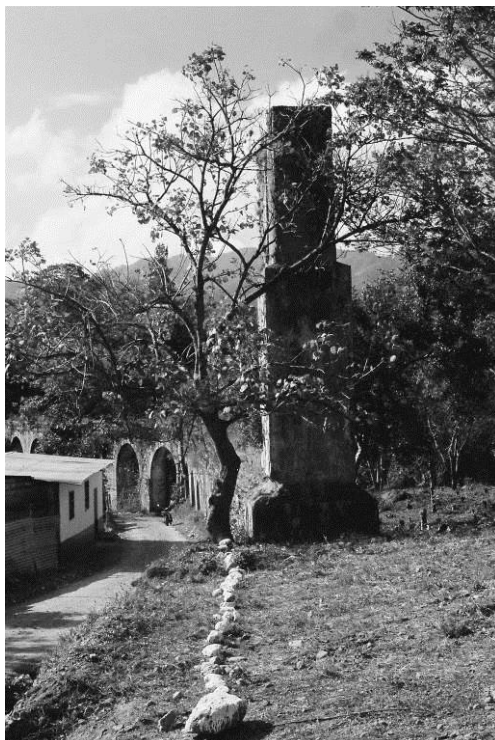
Figura 9. Vista General de la Segunda Caja de Agua e Inicio del Acueducto de Esquipulas, Chiquimula (Foto Wolley 2005).

La segunda caja de agua de 1.50 m de ancho está construida de mampostería de piedra de río mediana, teja y mezcla con evidencia de blanqueado que se conecta directamente con el muro de mampostería del acueducto de 2.30 m de ancho (Figuras 9 y 10). Un muro de sustentación de ladrillo sin repello de 1.30 m de largo por 1 m de ancho fue adosado posteriormente a dicha caja de agua.

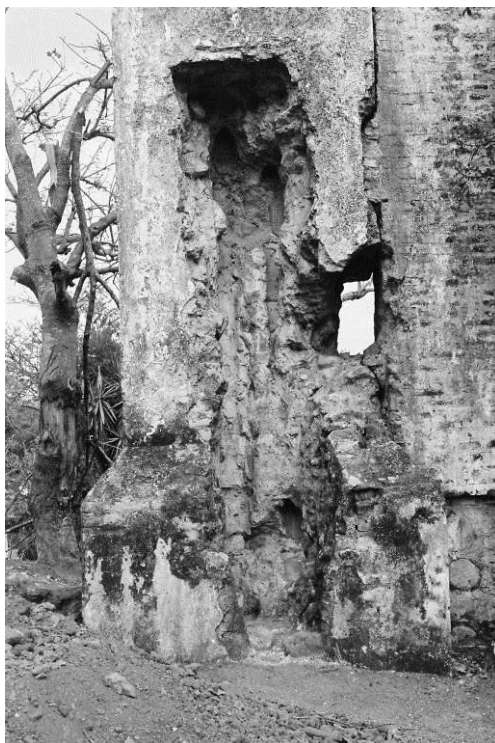
Figura 10. Vista General de los daños de la Segunda Caja de Agua del Acueducto de Esquipulas, Chiquimula (Foto Wolley 2005).

El estudio arqueológico evidenció que el acueducto tiene daños en su estructura y también destrucción de taujía y huellas de destrucción en las cajas de agua. Sin embargo, la intención de lotificar el terreno permitió que se diese este trabajo arqueológico, el cual permitió definir la amplitud del complejo y por lo tanto del área mínima para su preservación.
