TÉCNICAS EXPERIMENTALES
DE CONSERVACIÓN Y RESTAURACIÓN
EN EL ARTE DE ESTUCO MODELADO,
LOS FRISOS DE EL MIRADOR,
EL MIRADOR, PETÉN, GUATEMALA

Josué Leonardo Guzmán y Enrique Monterroso Tun

XXXI SIMPOSIO DE INVESTIGACIONES
ARQUEOLÓGICAS EN GUATEMALA

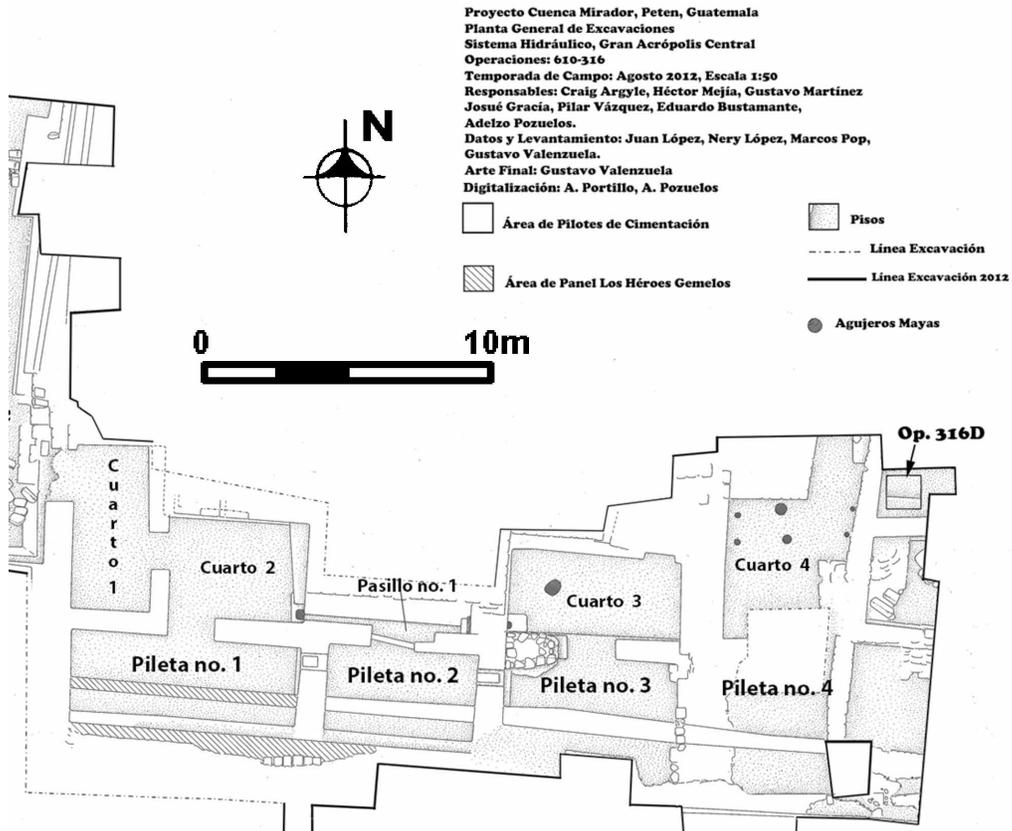
Figura 2. Dibujo de planta y divisiones por recámaras de la Operación 610 (dibujo: FARES).

La escultura arquitectónica elaborada en estuco de la Operación 610, forma parte de la Gran Acrópolis Central de El Mirador (Figura 2), la cual es una de las primeras construcciones de élite monumentales de las Tierras Bajas Mayas con un área aproximada a los 90,000 m² (Morales *et al.* 2008:202). Estos frisos en altorrelieve, con un juego de volúmenes que adornan los cuerpos de la calzada intra-sitio (Argyle 2008:487; 2009:586), presentan estucos de grosores que superan

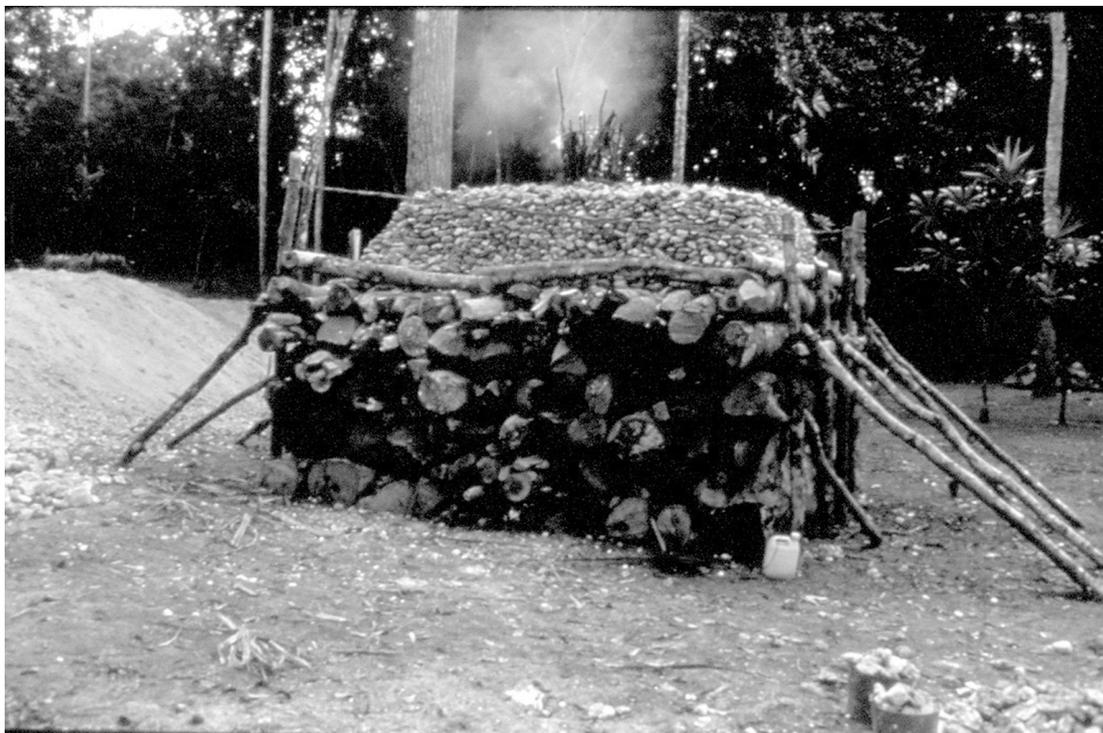
Figura 3. Calera cuadrada “al aire” de la región de los lagos centrales de Petén (foto: E. Monterroso T.).

Por tradición la cal se obtenía por medio de caleras al “aire” (Figura 3), que consistían en el apilamiento de trozas de madera verde en la superficie, sostenidas con apuntalamientos a los lados para quemar la piedra. Posteriormente esta forma de trabajo se cambia haciendo tres cortes sobre el subsuelo (Figura 4), específicamente en una antigua cantera maya de Tikal, quedando al final una especie de cajón con una pequeña puerta. Se apilaban las trozas o madera rolliza que provenían internamente del sitio. Sobre la madera rolliza se colocaban fragmentos de piedra caliza quebrados a manera de tener el tamaño de un puño cerrado (Figura 5) y se procedía a quemar la leña, proceso de quemado que duraba 48 horas, requiriendo de por lo menos 900° C para disociar el carbonato de calcio y transformarlo en óxido de calcio (o cal viva), haciendo esto hasta la década de los sesentas, cuando Tikal es declarado como Parque Nacional. Luego de esto fue llevada cal hidratada de la capital de Guatemala y posteriormente de Santa Elena Petén, empleando “cal de horno”, o “cal viva”.

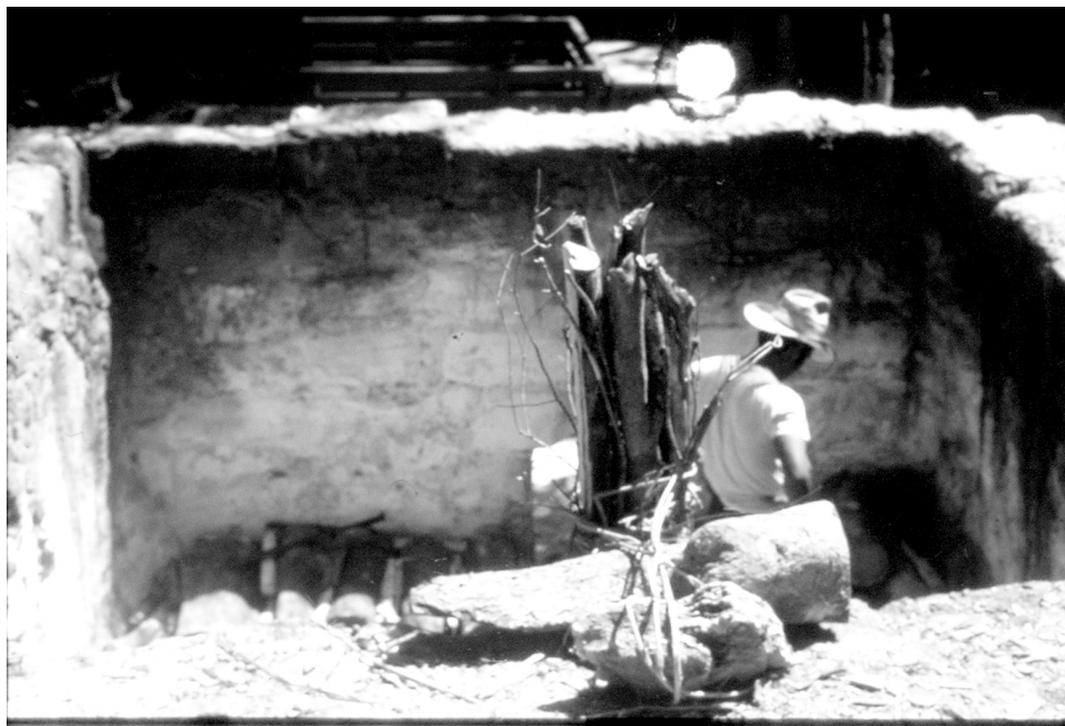
Figura 4. Versión de calera bajo tierra utilizado de la región de los lagos centrales de Petén (foto: E. Monterroso T.).

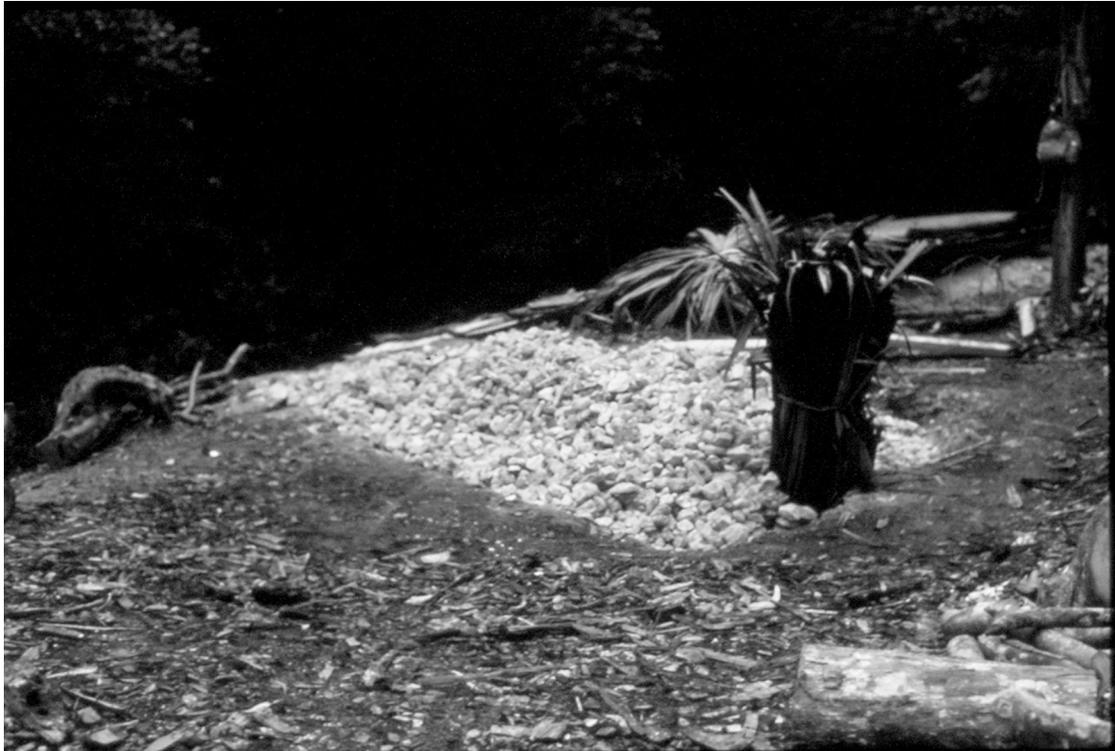
Figura 5. Apilamiento de piedra caliza del tamaño de un puño cerrado, previa a ser quemada (foto: E. Monterroso T.).

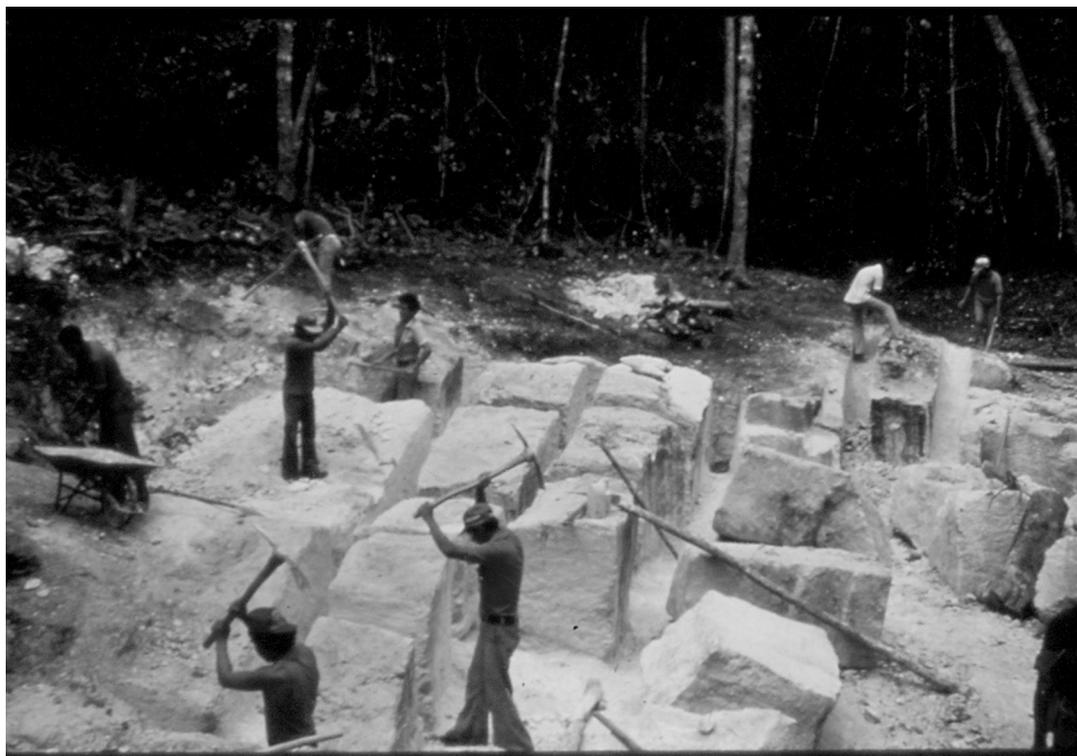
Figura 6. Cantera en Tikal, para la extracción de bloques de piedra caliza (foto: E. Monterroso T.).

Se ha requerido además, del conocimiento de los tipos de piedra caliza adecuados para ser quemados, siendo la más empleada la piedra “Tzal”, como es conocida en la zona de Petén, esta es una piedra caliza suave y porosa, aunque que se buscaba para la calera en Tikal, piedra más dura de mejor calidad (Schreiner 2001: 358). Piedra mas cristalina se buscan en las canteras para trabajos de restauración (Figura 6).

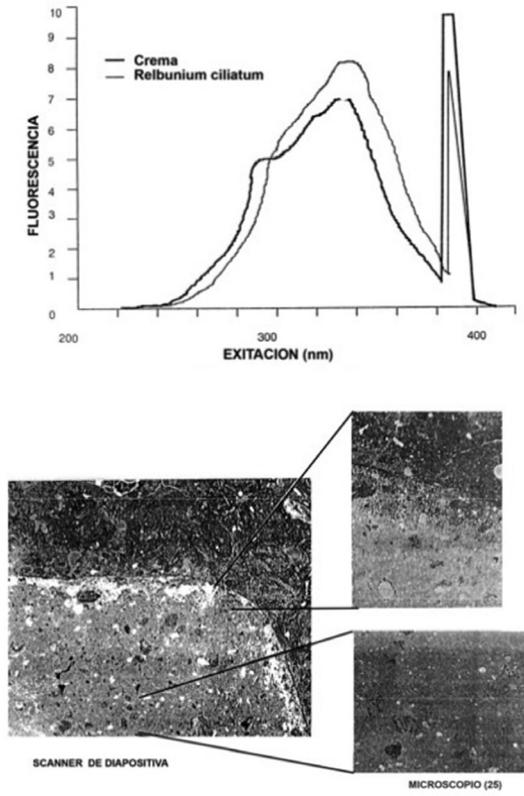
Figura 7. Fluorescencia y fotografía de lámina delgada en las que se detectó pigmentación amarilla en los estucos de Nakbe (Imágenes E. Hansen).

En la pintura del Preclásico hay un uso constante de una paleta simple de colores rojos. En El Mirador se han detectado los colores amarillo, negro, rojo y tonos anaranjados, obtenidos fácilmente de fuentes minerales como lo indican varios autores (Hansen 1995, Magaloni 1996; García *et al.* 2016;). El color amarillo detectado es de origen vegetal, sugiriendo que provino de la planta *Relbunium ciliatum* (Figura 7) (Hansen 1995).

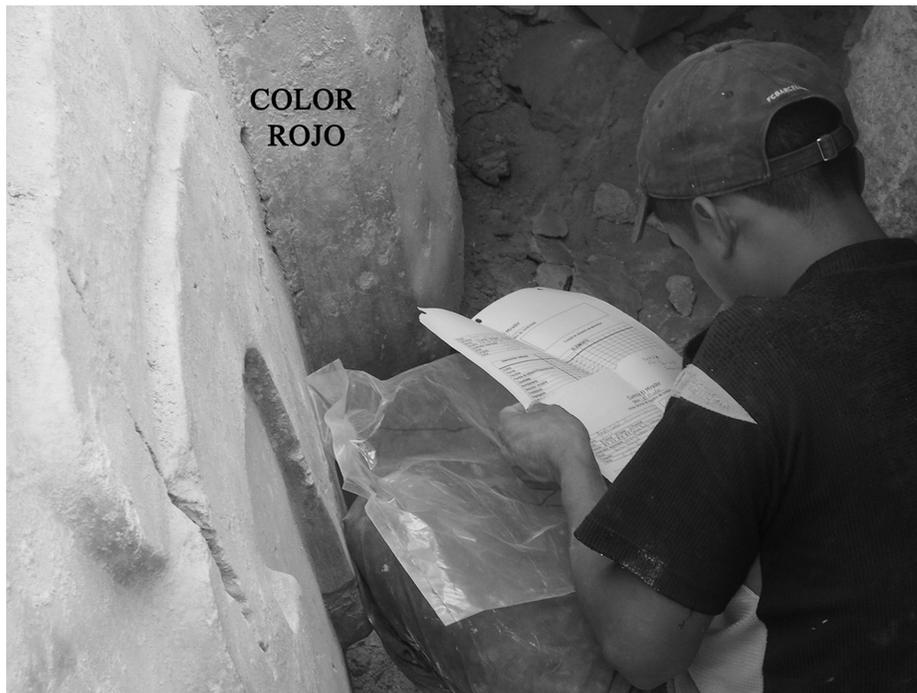
Figura 8. Detalle de estucos con presencia de pigmentación roja en los cantos del estuco modelado (foto: J. Guzmán).

Los tres niveles de los frisos de la Operación 610 presentaron las mismas características de presencia de color rojo. En el friso superior (o más cercano a la superficie) se registraron pocos rastros de pigmentación roja, pero es evidente que los tuvo en los aplanados o fondos. El friso inferior también presenta este color en las facetas o cantos de altorrelieve, así como líneas negras en la banda inferior; en el Sub Friso 610-1 al ser sellado como parte de una remodelación durante el mismo Preclásico Tardío, el rojo es intenso y claro en los aplanados y cantos, también se registró color negro en algunos relieves. Se localizaron trazos o evidencia de una guía previa para modelar las esculturas, aplicando líneas guías de color rojo; otros ejemplos de estas características se reportaron en la estructura Sub IIc-1 de Calakmul, la pintura mural de San Bartolo y otros sitios como Bonampak, las tumbas de Río Azul y el Entierro 48 de Tikal entre otros (García *et al.* 2016). La técnica “al temple” fue generalizada muy posiblemente en estos sitios, compartiendo la paleta cromática con otras ciudades Preclásicas como Holmul, Calakmul, Acankeh en México, y Cerros, en Belice.

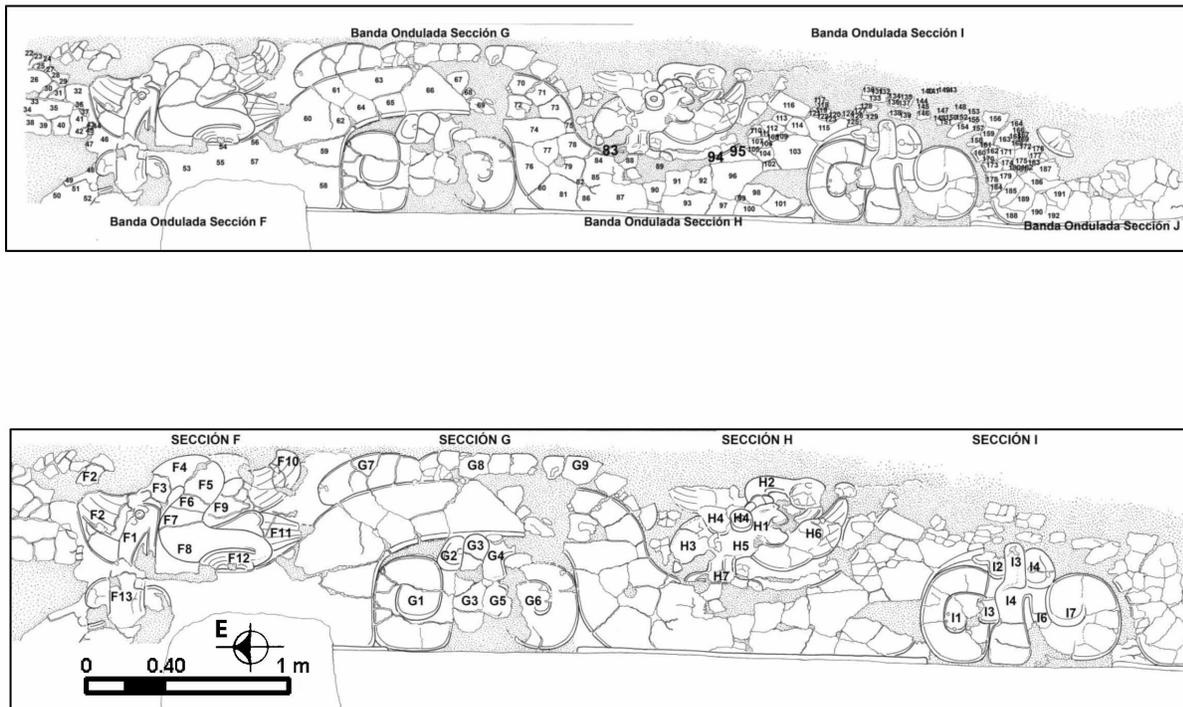
Figura 10. Ejemplo del registro de condiciones e intervenciones realizadas sobre los estucos (Registro: Monterroso y Guzmán).

Las alteraciones encontradas en ambos frisos fueron documentadas a través de una ficha de condiciones (Figura 10), la cual representa los deterioros visibles (superficiales o anteriores). Estas fichas nos permitieron marcar por elemento o sección cada uno de los fenómenos detectados que afectaban el estuco de forma es-

pecífica. En casos especiales como este, es también de gran ayuda el uso de una simbología para los levantamientos gráficos y poder expresar de mejor manera los deterioros registrados previos a la intervención.
