TRECE AÑOS DEL PROYECTO ARQUEOLÓGICO EL ZOTZ: RESULTADOS DE LAS INVESTIGACIONES MÁS RECIENTES EN EL ZOTZ Y SITIOS VECINOS

XXXII SIMPOSIO DE INVESTIGACIONES
ARQUEOLÓGICAS EN GUATEMALA

2019 Trece años del Proyecto Arqueológico El Zotz: resultados de las investigaciones más recientes en El Zotz y sitios vecinos. En *XXXII Simposio de Investigaciones Arqueológicas en Guatemala, 2018* (editado por B. Arroyo, L. Méndez Salinas y G. Ajú Álvarez), pp. 415-426. Museo Nacional de Arqueología y Etnología, Guatemala.

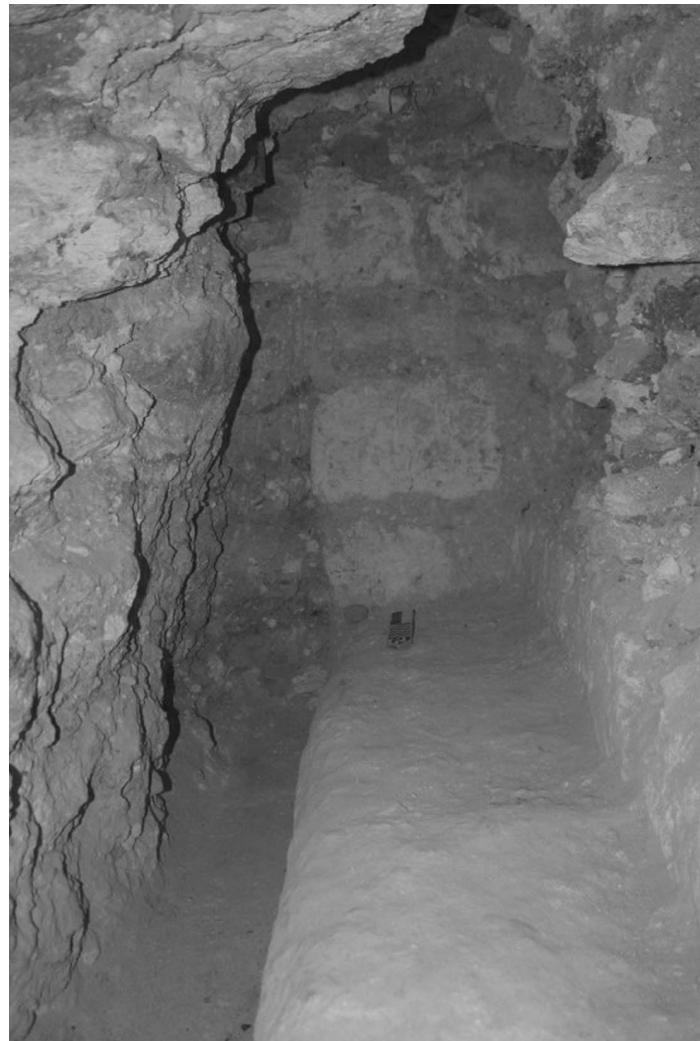
Fig.1. Estructura K7-1-3^a. Fotografía por T. Garrison - PAEZ, 2018.

La Estructura K7-1-3^a es más rústica que las estructuras posteriores y es posible que fuera abandonada por un tiempo, esto en base a los daños a las gradas basales descubiertas por el túnel lateral. Esta excavación finalizó al encontrar una alfarda, ya que no se contaba con tiempo para llegar a la esquina del edificio, dejando la posibilidad que haya un mascarón al lado de la escalinata central, como es común en las construcciones monumentales del Preclásico. Cuando se penetró en el eje de esta segunda subestructura, se notó que estuvo asentado sobre el mismo piso que la Estructura K7-1-2^a. El relleno fue muy diferente que las fases posteriores, con muchas piedras de caliza en lugar de capas de piedrín. La cerámica de este contexto tenía muchos tiestos Mamom, pero el análisis del material está en proceso y no se puede confirmar si es un relleno del Preclásico Medio o si está mezclado.

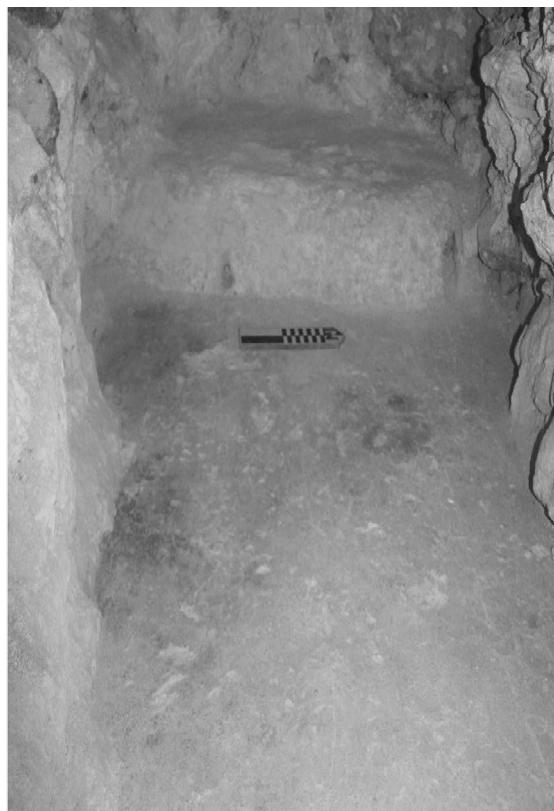
Fig.2. Estructura K7-1-4^a. Fotografía por T. Garrison - PAEZ, 2018.

En el último día de excavación en la temporada se encontró la Estructura K7-1-4^a (Fig.2). Se quitó una piedra de la grada basal y se confirmó que el piso no continuaba abajo. Esto indicó que es probable que esta fue la primera construcción en esta área después de la nivelación de la caliza. Coincide con la primera escalinata en el frente de la plataforma que sostiene todo el grupo. En el perfil maestro de la plataforma, se nota que esta subestructura está en el centro del montículo, también indicando que fuera la primera construcción

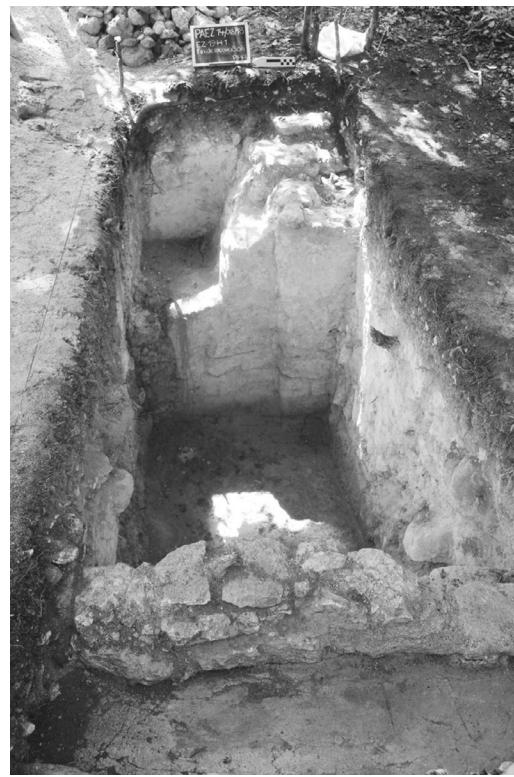
Fig.5. Fachada Oeste de Estructura F8-7 y Elevación al Oeste aún no definida como una estructura. Fotografía por P. Rosales - PAEZ, 2018.

Como último objetivo se trató de comprender la presencia de una pequeña elevación existente al oeste, de igual forma en El Palacio, para entender su relación con la Estructura F8-7 al este y si formaba parte de la Estructura F8-6 ubicada al norte de la elevación. Las excavaciones revelaron la forma de la Estructura F8-7 en el lado Oeste, con una esquina remetida igual a la encontrada en la parte noreste. Mientras tanto la pequeña elevación se logró definir como un muro con pestaña, sin presencia de estuco, el cual por cuestiones de tiempo no se logró definir su asociación con la Estructura F8-6, objetivo que se espera definir en la próxima temporada de investigación (Fig.5).

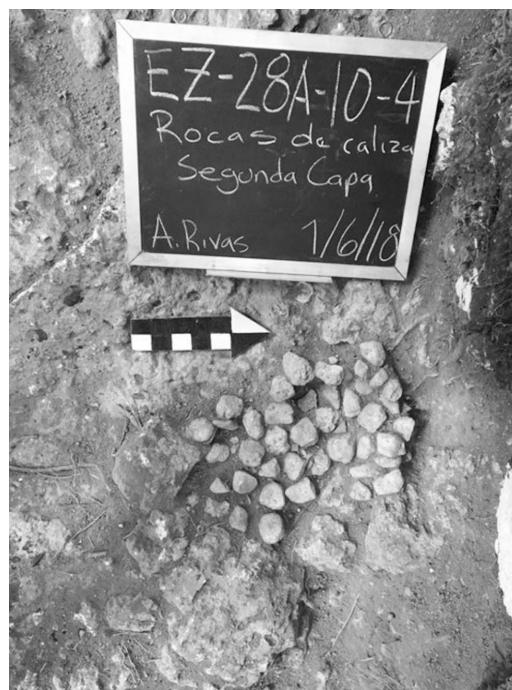
Fig.6. Segunda capa de proyectiles de piedra para honda, como ofrenda encontrados en áreas defensivas del Grupo El Diablo. Fotografía por A. Rivas - PAEZ, 2018.

Fueron identificados rasgos particulares tomando en cuenta que inicialmente se pensaba que el área debió de haber funcionado como una parte del sitio para la defensa contra posibles invasores en el Grupo El Diablo. En una de las secciones planas de las terrazas fue posible localizar dos pisos de muy buena calidad uno sobre otro, como una remodelación, que indicarían la presencia humana en el lugar realizando actividades que debieron conllevar lapsos prolongados de tiempo debido a que fueron localizados aunque en pocas cantidades, algunos restos cerámicos; es posible que gente se estableciera en estas áreas con el fin de resguardar la seguridad del área, en los declives fue posible observar secciones con muros a modo de parapetos y junto a estos la roca madre pareciese haber sido tallada de manera irregular quizás en un intento por crear medios de defensa que dificultaran el acceso. Quizás el hallazgo más relevante consistió en una ofrenda colocada sobre la roca natural, se ubicó sobre una de las terrazas y consistió en un plato fragmentado, colocado de forma invertida, debajo del mismo se encontraron colocadas de manera ordenada una serie de 70 posibles proyectiles de piedra, utilizados para ser lanzados con honda, los cuales aunque no eran totalmente esféricos compartían características en cuanto a dimensiones, peso y materia prima, bajo esta primera capa de rocas fue localizada una segunda capa con 42 proyectiles (Fig.6) más con las mismas características que las anteriores, es posible que todos fueran colocados de una sola vez, cubiertos de materiales perecederos que con el paso del tiempo desaparecieron, este hallazgo de alguna manera apoya la hipótesis que planteó que las áreas fueron utilizadas con fines defensivos durante una época determinada en el sitio.

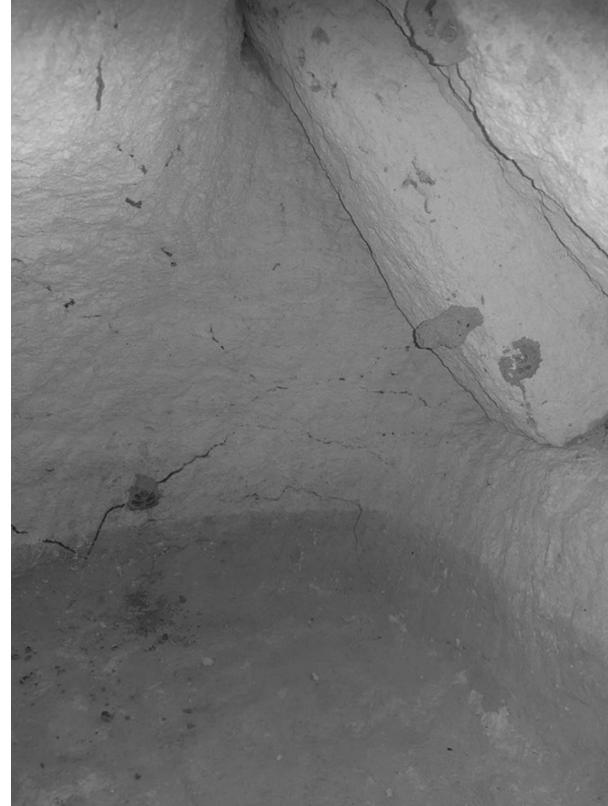
Fig.7. Cámara funeraria (entierro 37) saqueada, en adosado norte de Estructura M7-1. Fotografía por R. Piedrasanta - PAEZ, 2018.

Las excavaciones en el adosado norte, específicamente la limpieza del túnel de saqueo, permitió corroborar que el adosado contaba con una cámara funeraria (Entierro 37) (Fig.7) la cual estaba saqueada, dicha cámara estaba labrada en la roca caliza (patrón común en este grupo y en el Grupo de los Cinco Templos), además contaba con bloques que piedra caliza para sellarla, por el material recuperado en la limpieza del saqueo se puede inferir que el adosado fue construido en el periodo Clásico Temprano, presenta una sola etapa constructiva y fue adosado a la fachada de la Estructura M7-1, en donde se puede observar claramente la destrucción de la fachada y piso del primer cuarto.

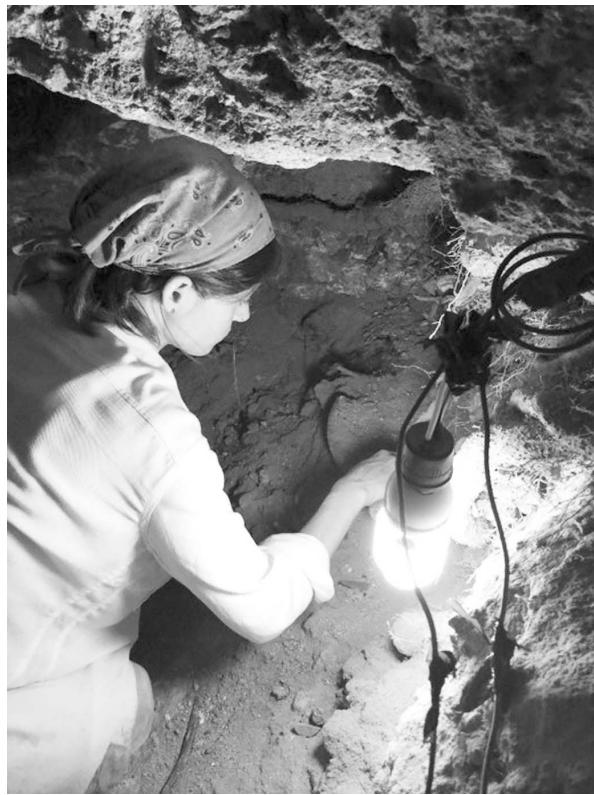
Fig.8. Limpieza de chultun, en el Grupo La Luna. Fotografía por T. Garrison - PAEZ, 2018.

cual presentó una gran cantidad de material. Este incluyó mucha cerámica utilitaria y vasijas, además de obsidiana, lítica, manos de moler, huesos de fauna y figurillas. El material del basurero fue mezclado con una matriz de tierra suelta debajo del derrumbe de la Estructura T1-3, y asentado sobre una capa compactada de mezcla dura y piedrín. De los saqueos que fueron estabilizados los más interesantes fueron los de la Estructura T1-11. Los dos saqueos contenían una cantidad alta de carbón y relleno constructivo compuesto principalmente de cerámica del Clásico Tardío. El relleno incluyó una cantidad de policromos sin precedencia y otros materiales de élite que no fueron consistentes con la calidad rústica de la arquitectura encontrada en La Luna. Mientras que el basurero detrás de la Estructura T1-3 también permitió obtener tiestos polícromos, estos fueron de una cantidad y calidad mucho más baja que los anteriores. Unos tiestos de la Estructura T1-11 coinciden con otros que fueron encontrados en el relleno constructivo de la Estructura T1-10 en 2017 (Bishop *et al.* 2018), lo que sugiere que estas dos estructuras fueron construidas al mismo tiempo, es decir con la misma fuente de material constructivo. Dada la naturaleza de este material, se propone que los residentes de La Luna transportaron la basura del palacio ubicado en el centro de El Zott para utilizarlo como relleno constructivo al final del Clásico Tardío, después de la caída de la dinastía *Pa'ka'n*. Mientras tanto, la segunda unidad en la Estructura T1-11, permitió descubrir un *chultun* (Fig.8) de una ocupación anterior, que aparecía intacto, es decir que no fue encontrado por saqueadores. En este depósito se ubicó un fémur y una vasija, ofrenda que posee una banda de glifos con la secuencia primaria y unas cabezas grandes en el cuerpo, que parecen ser glifos. También en asociación con el depósito, se encontraron tiestos de ollas grandes y un área de tierra ennegrecida, lo cual podría sugerir que estuvo cercana a un fogón. Esta unidad finalizó en un nivel de tierra suelta blanca, debajo de la que fuera la tapadera original del *chultun*.

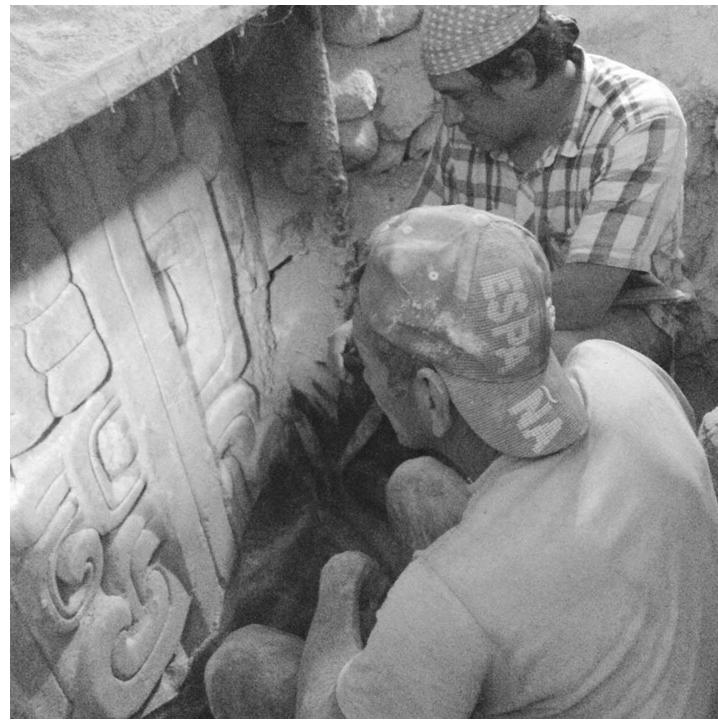
Fig.9. Monitoreo de estucos enterrados. Fotografía por Y. Gutiérrez - PAEZ 2018.

Uno de los objetivos trazados para esta temporada era la inspección y estudio del procedimiento efectuado al enterrar los estucos, es decir la arquitectura que posee decoración con estuco modelado. En el año 2014 se rellenó un pozo que liberaba parte del muro este del Templo del Sol Nocturno (Fig.9), para efectuar el enterramiento se utilizó geotextil, piedra caliza y arena cernida y sin tamizar extraída de las mismas excavaciones (Pérez 2015); hasta el 2018 se contaba con un margen de cuatro años en donde la pieza había sido intervenida y enterrada, el resultado fue muy satisfactorio. Uno de los mayores retos a superar fue la alta humedad relativa interna del túnel, monitoreada en temporadas anteriores, que suele estar en márgenes de 80 a 95 % y el geotextil que enterrado bajo estas condiciones extremas proveyó

un éxito completo, ya que no presentó ningún desgaste. Este resultado es muy alentador ya que en los cuatro años en que ha permanecido enterrado el muro, no ha sufrido ningún cambio visible, y se puede suponer que, en los próximos años, permanecerá estable y seguirá manteniendo sus cualidades, por lo menos por cuatro o cinco años más en donde habría que hacer una nueva inspección.
